## บทที่ 3

### ผลการปฏิบัติตามมาตรการติดตามตรวจสอบผลกระทบสิ่งแวดล้อม

เพื่อตรวจสอบการทำงานของระบบสาธารณูปโภค ระบบสนับสนุน และการวิเคราะห์มลพิษสิ่งแวดล้อม ประเมินผลและจัดทำรายงานการติดตามตรวจสอบผลกระทบสิ่งแวดล้อมเสนอต่อสำนักงานนโยบายและแผนทรัพยากรธรรมชาติและสิ่งแวดล้อม และหน่วยงานที่เกี่ยวข้องรับทราบถึงสถานการณ์คุณภาพสิ่งแวดล้อมของโครงการ ทรี คอนโด สุขุมวิท 50

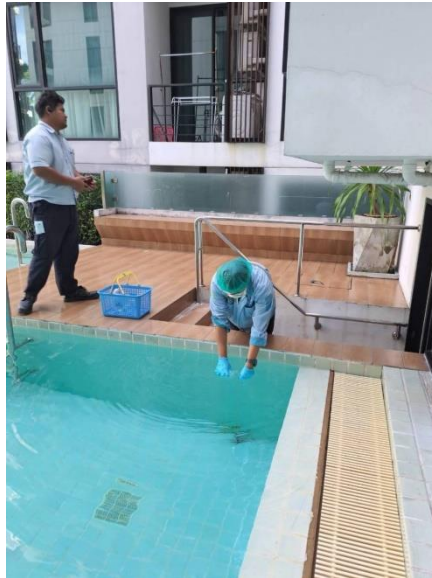
ภาพที่ 3.5.1-1 จุดตรวจวิเคราะห์คุณภาพน้ำจากสระว่ายน้ำ

จากผลการตรวจวิเคราะห์คุณภาพน้ำสระว่ายน้ำในพารามิเตอร์ ปริมาณโคลิฟอร์มทั้งหมด (Total Coliform Bacteria), ปริมาณฟิคอลโคลิฟอร์ม (Fecal Coliform Bacteria), Escherichia coli, Staphylococcus aureus, Pseudomonas aeruginosa) พบว่าทุกพารามิเตอร์ทุกช่วงเวลามีค่าอยู่ในเกณฑ์มาตรฐาน ตามคำแนะนำของคณะกรรมการสาธารณสุข ฉบับที่ 1/2550 เรื่อง การควบคุมการประกอบกิจการสระว่ายน้ำ หรือกิจการอื่น ๆ ในทำนองเดียวกัน

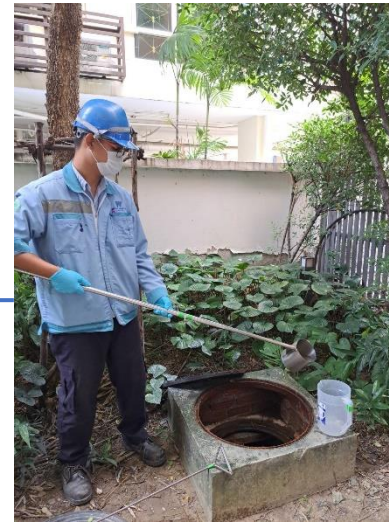
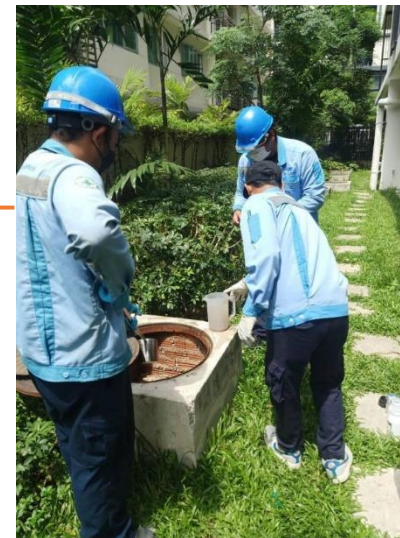
ภาพที่ 3.5.2-1 ผลการวิเคราะห์คุณภาพน้ำระบบบำบัดน้ำเสีย

จากการตรวจวิเคราะห์คุณภาพน้ำบำบัดน้ำเสียบริเวณสูบน้ำ บ่อเก็บน้ำ และบ่อตรวจคุณภาพน้ำก่อนระบายออกท่อสาธารณะของอาคารชุด ระหว่างเดือนกรกฎาคม ถึง ธันวาคม พ.ศ. 2567 พบว่าจุดน้ำเข้าระบบบำบัดน้ำเสีย และจุดระบายน้ำออกจากระบบบำบัดน้ำเสีย ส่วนใหญ่มีค่าอยู่ในเกณฑ์ค่ามาตรฐานตามประกาศกระทรวงทรัพยากรธรรมชาติและสิ่งแวดล้อม เรื่องกำหนดมาตรฐานควบคุมการระบายน้ำทิ้ง จากอาคารบางประเภทและบางขนาด (ประเภท ข) สำหรับพารามิเตอร์ที่มีค่าเกินมาตรฐาน ได้แก่ BOD TKN อาจเนื่องด้วยมีการหลุดของตะกอนจากระบบบำบัด ทั้งนี้ ขอแนะนำให้ทางโครงการพิจารณาสูบน้ำตะกอนระบบบำบัดน้ำเสียไปกำจัด และดูแลการสะสมของตะกอนในระบบบำบัดอยู่เสมอ เพื่อลดปริมาณ BOD ปริมาณตะกอน และปริมาณไนโตรเจน
