## บทที่ 1

### บทนำ

#### 1.1 ความเป็นมาของการจัดทำรายงาน

โครงการเหมืองแร่หินอุตสาหกรรมชนิดหินบะซอลต์ เพื่ออุตสาหกรรมก่อสร้าง ประทานบัตรเลขที่ 31876/15832  
ของ บริษัท ส. เชมราฐ อินดัสตรี จำกัด

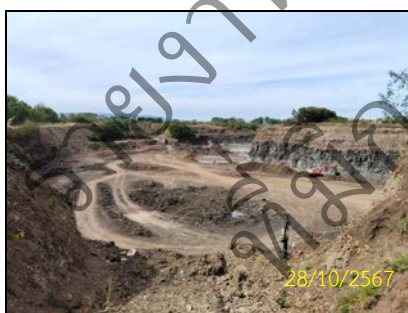
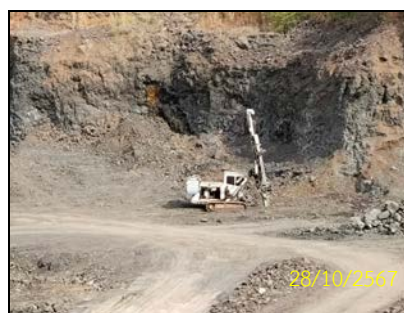
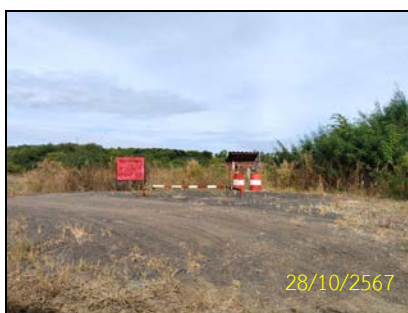
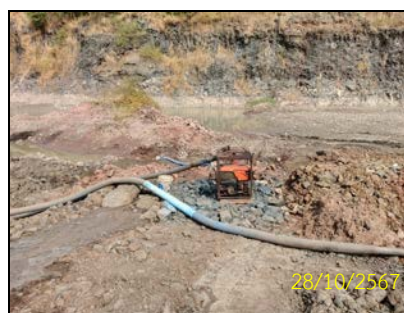
ภาพที่ 1-1 บริเวณหน้าเหมืองของโครงการ

จากลักษณะธรณีวิทยาแหล่งแร่ โครงการจะมีลักษณะเป็นที่ราบ ดังนั้น จึงมีลักษณะการออกแบบและวางแผนการทำเหมืองที่คล้ายคลึงกัน เช่น มีการทำเหมืองโดยวิธีเหมืองทาบโดยจะใช้รถ Back Hole ในการขุดเปลือกดิน พร้อมกับปรับปรุงซ่อมแซมเส้นทางลูกรังสวธารณะประโยชน์ที่ติดกับพื้นที่โครงการและเส้นทางลำลองในเหมือง เพื่อพัฒนาหน้าเหมืองและการขนส่งแร่ ส่วนการผลิตหินบะซอลต์จะใช้การขุดเจาะระเบิดภายในขอบเขตการทำเหมืองของพื้นที่ประทานบัตร
