รายงานผลการปฏิบัติตาม
มาตรการป้องกันและแก้ไขผลกระทบสิ่งแวดล้อม
และมาตรการติดตามตรวจสอบคุณภาพสิ่งแวดล้อม
ระยะดำเนินการ

โรงแรมดีवान่า พลาซ่า ภูเก็ต ป่าตอง
เจ้าของ : บริษัท ดีवान่า โฮเทลแอนด์รีสอร์ท จำกัด
ประจำเดือนกรกฎาคม - ธันวาคม พ.ศ. 2567

**รายงานผลการปฏิบัติตามมาตรการป้องกันและแก้ไขผลกระทบสิ่งแวดล้อม
และมาตรการติดตามตรวจสอบผลกระทบสิ่งแวดล้อม
โรงแรมดีวาน่า พลาซ่า ภูเก็ต ป่าตอง**

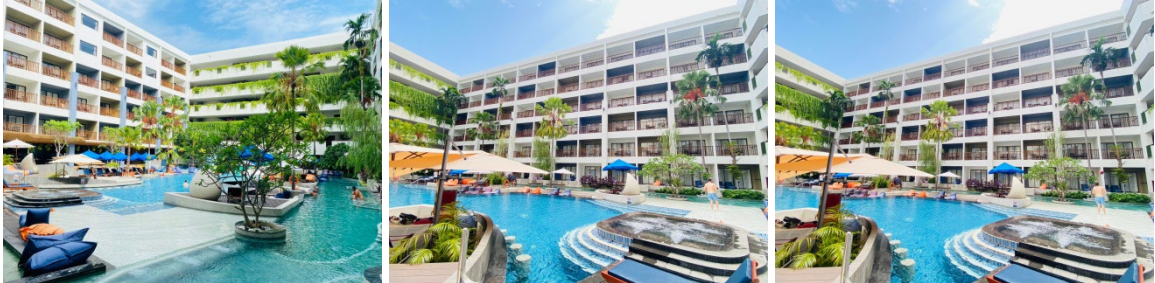
รูปที่ 1.2 ลักษณะอาคารของโครงการ

- ชั้นที่ 1 ประกอบด้วย ส่วน Spa และ Massage, ห้อง Barber&Beauty, ห้อง Kid Club, ห้องน้ำชาย-หญิง, ส่วนทางเดิน และบันไดขึ้น-ลง
- ชั้นที่ 2-4 ประกอบด้วย ห้องพัก จำนวน 8 ห้อง/ชั้น, ส่วนทางเดิน และบันไดขึ้น-ลง
- ชั้นที่ 5-6 ประกอบด้วย ห้องพัก จำนวน 6 ห้อง, ส่วนทางเดิน และบันไดขึ้น-ลง

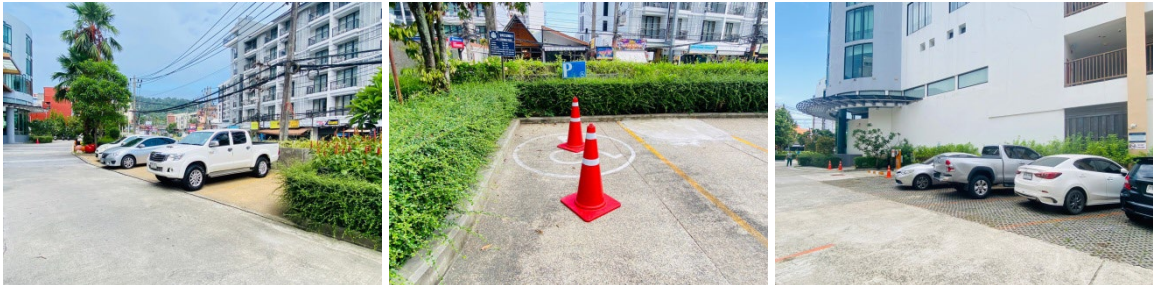
รูปที่ 1.3 ระบบถนนและการจราจร

ทางโครงการจัดให้มีที่จอดรถยนต์ สำหรับรองรับรถยนต์ของผู้เข้าใช้บริการทั้งหมด 51 คัน (ในรายงานฯ ระบุไว้ 87 คัน) โดยมีขนาดแต่ละคัน 2.5 x 5.0 เมตร ซึ่งจัดวางบริเวณโดยรอบพื้นที่อาคารโครงการ

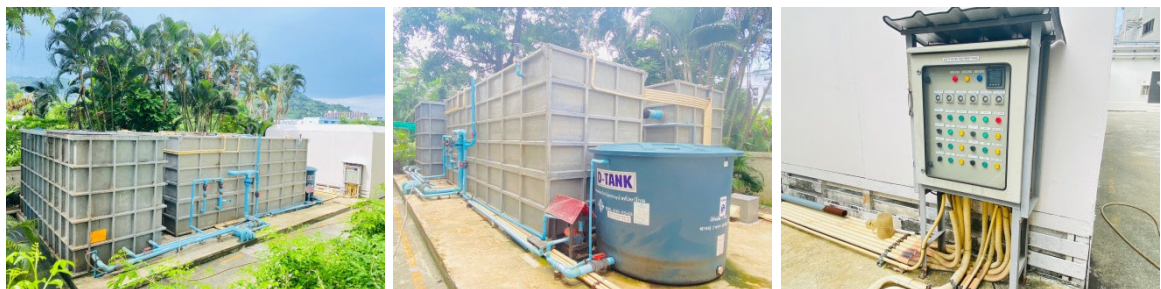
รูปที่ 1.5 ระบบบำบัดน้ำเสียรวม

(3) อาคาร B และ C มีปริมาณน้ำเสียเกิดขึ้น 75.04 ลูกบาศก์เมตร/วัน จากส้วมส่วนห้องพัก และ Spa & Massage ซึ่งทำการบำบัดด้วยถังเกรอะ-กรองไร้อากาศ รุ่น EC-15 จำนวน 4 ถัง และรุ่น EC-20 จำนวน 1 ถัง

น้ำเสียที่ผ่านระบบบำบัดน้ำเสียเบื้องต้นของโครงการแล้ว จะรวบรวมเข้าสู่ระบบบำบัดน้ำเสียรวมของโครงการ ขนาด 200 ลบ.ม./วัน โดยระบบที่ใช้เป็นระบบบำบัดน้ำเสียชีวภาพแบบตะกอนเร่ง

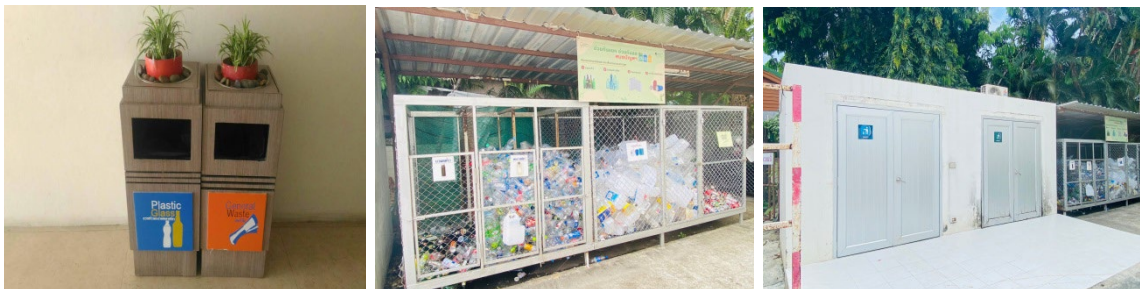
รูปที่ 1.6 การจัดการมูลฝอย

พื้นที่โครงการตั้งอยู่ในเขตความรับผิดชอบการจัดเก็บขยะมูลฝอย ของกองสาธารณสุขและสิ่งแวดล้อม เทศบาลเมืองปัตตอง ดังนั้นทางโครงการจึงได้ขอความอนุเคราะห์ให้เทศบาลเมืองปัตตองเข้ามาเก็บขนขยะมูลฝอย เพื่อนำไปกำจัดที่สถานที่กำจัดขยะมูลฝอยโดยวิธีการเผาในเตา ของเทศบาลนครภูเก็ตต่อไป

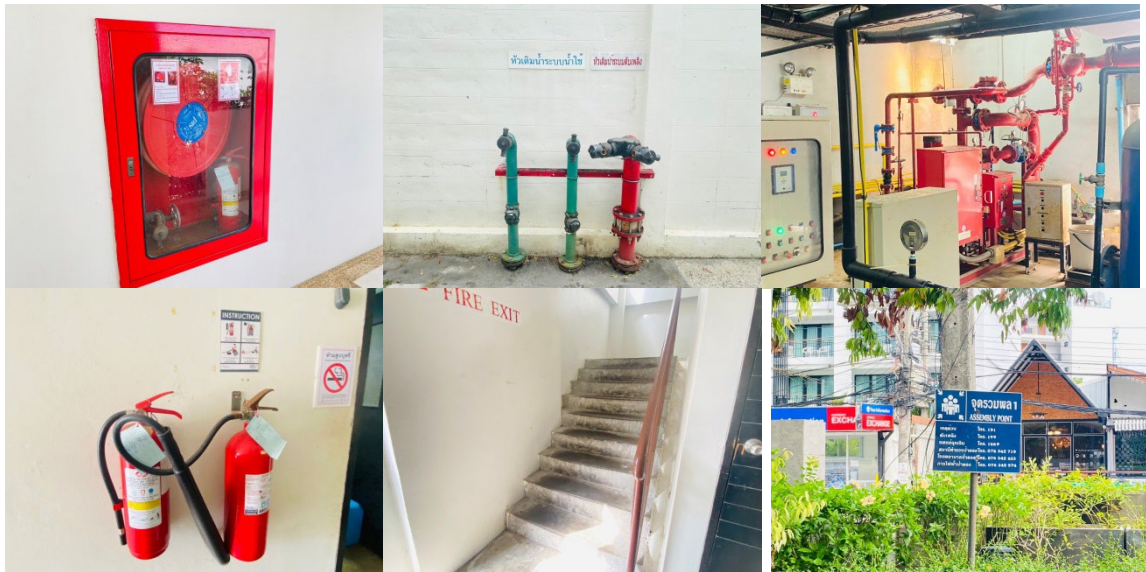
รูปที่ 1.7 ระบบแจ้งเตือนและป้องกันอัคคีภัย

9) จุติรวมพล เป็นการกำหนดไว้เป็นแนวทางเบื้องต้น ซึ่งได้กำหนดให้ บริเวณพื้นที่บนถนนด้านหน้าข้างอาคารโครงการ คิดเป็นพื้นที่ 340 ตารางเมตร คิดเป็นอัตราส่วนของผู้พักและผู้ให้บริการของโครงการเป็น 1 คน ต่อ พื้นที่จุติรวมพล 0.41 ตารางเมตร (คำนวณจากผู้มาพักและใช้บริการโครงการ 831 คน/วัน)

พร้อมกันนี้ได้กำหนดแผนป้องกันอัคคีภัยของโครงการไว้เป็นแนวทางปฏิบัติและแนวทางในการนำไปประยุกต์ใช้จริง สำหรับจุติรวมพลเบื้องต้นและแผนป้องกันอัคคีภัยนี้ สามารถจะเปลี่ยนแปลงได้ตามความเหมาะสมตามการซ้อมดับเพลิงประจำปีของโครงการซึ่งโครงการต้องขอคำปรึกษาจากหน่วยงานซ้อมดับเพลิงต่อไปอีกครั้งหนึ่ง

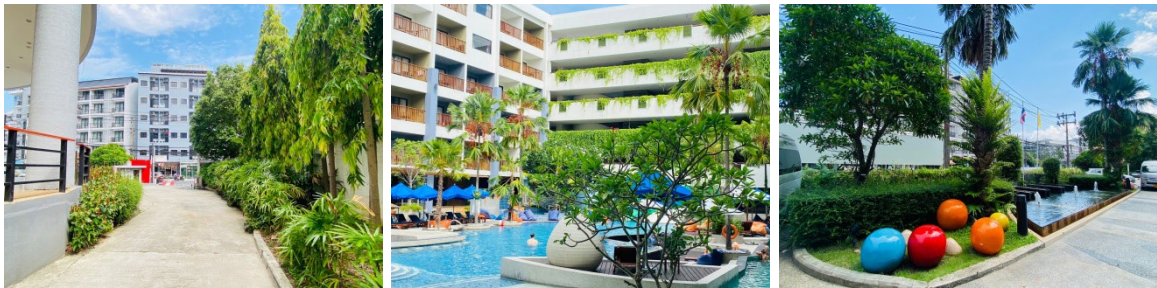
รูปที่ 1.8 พื้นที่สีเขียว

โครงการได้จัดพื้นที่บริเวณชั้นล่างรอบๆ อาคาร บริเวณลานจอดรถ และบริเวณสระว่ายน้ำ ให้เป็นพื้นที่นันทนาการและสวนหย่อม สำหรับพักผ่อนเพื่อเพิ่มความชุ่มชื้นกับผู้อยู่อาศัย คิดเป็นพื้นที่ทั้งหมดประมาณ 2,325 ตารางเมตร สำหรับเป็นที่พักผ่อนแก่ผู้พักและผู้มาใช้บริการโครงการ ซึ่งมีจำนวนประมาณ 831 คน/วัน คิดเป็นอัตราส่วนระหว่างผู้พักอาศัยต่อพื้นที่นันทนาการและพื้นที่สีเขียวได้ 1 คน : 2.8 ตารางเมตร สำหรับรั้วโครงการที่ติดกับคลองปากบาง โดยออกแบบให้เป็นรั้วโปร่ง พร้อมตกแต่งภูมิทัศน์ตามธรรมชาติด้วยไม้ยืนต้น และไม้พุ่ม ซึ่งมีรายละเอียดแบบแนวรั้วโครงการที่ติดกับคลองปากบาง สูง 2.15 เมตร

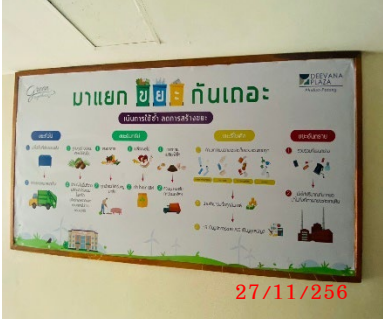
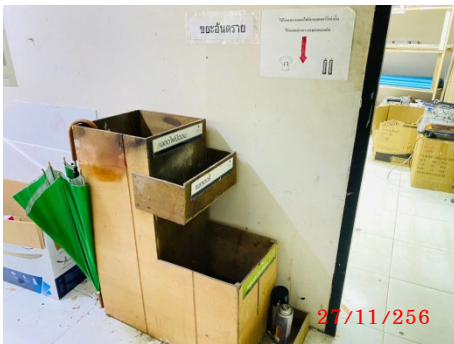
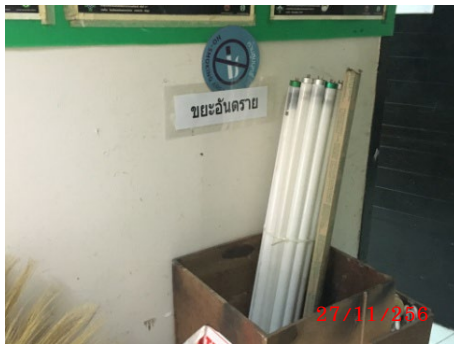
<ul style="list-style-type: none"> - ให้แม่บ้านทำความสะอาดที่พักรวมทุกครั้งหลังจากที่รถเก็บขยะเก็บขยะเสร็จเรียบร้อยแล้ว - จัดให้มีถังขยะรองรับขยะอันตราย 1 ถัง ขนาด 200 ลิตรตั้งไว้ในห้องพักรวมแห่งให้จัดเก็บทุกๆ 2 เดือนครั้งโดยให้ประสานงานกับเทศบาลเมืองปัตตองให้เข้ามารับไปกำจัดต่อไป

<ul style="list-style-type: none"> - จัดให้มีรายงานน้ำเสียโดยรอบห้องพักขยะเพื่อรองรับน้ำเสียที่เกิดจากขยะและน้ำชะล้างห้องพักขยะแล้วระบายลงท่อระบายน้ำและระบบบำบัดน้ำเสียรวมของเทศบาลฯ 	<ul style="list-style-type: none"> - ปฏิบัติตามมาตรการ หลังจากการเก็บขยะออกจากที่พักรวมของโครงการแล้วแผนกแม่บ้านจะทำความสะอาดห้องพักรวมของโครงการทุกครั้ง - ปฏิบัติตามมาตรการ โครงการมีถังขยะสำหรับรองรับขยะอันตรายที่เกิดขึ้นในโครงการและรวบรวมส่งไปกำจัดที่เตาขยะเทศบาลนครภูเก็ต

<ul style="list-style-type: none"> - ปฏิบัติตามมาตรการ น้ำล้างห้องพักพักรวมของโครงการจะถูกรวบรวมเข้าสู่ระบบบำบัดน้ำเสียของโครงการก่อนปล่อยออกสู่รางระบายน้ำสาธารณะ 	<ul style="list-style-type: none"> - ไม่มีปัญหาและอุปสรรค - ขยะอันตราย โครงการจะเก็บรวบรวมและนำส่งให้เตาขยะเทศบาลนครภูเก็ต - ไม่มีปัญหาและอุปสรรค

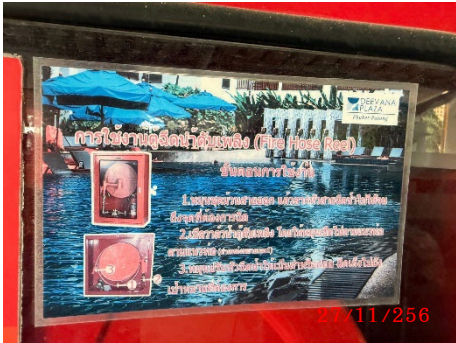
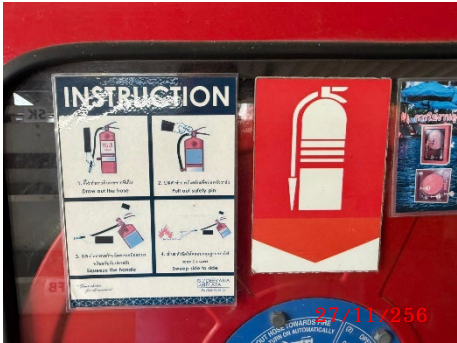
<ul style="list-style-type: none"> - จัดให้มีการติดตั้งแบบแปลนแผนผังตำแหน่งที่ติดตั้งอุปกรณ์ดับเพลิงต่างๆในบริเวณหน้าโถงลิฟท์แต่ละชั้นของอาคารและภายในห้องพัก 	<ul style="list-style-type: none"> - ปฏิบัติตามมาตรการ โครงการติดป้ายแนะนำการใช้อุปกรณ์แต่ละชนิดไว้ให้ผู้อาศัยที่อยู่ใกล้เคียงเกิด

<ul style="list-style-type: none"> - ปฏิบัติตามมาตรการ โครงการมีการติดตั้งแบบแปลนแผนผังตำแหน่งที่ติดตั้งอุปกรณ์ดับเพลิงต่างๆในบริเวณหน้าโถงลิฟท์แต่ละชั้นของอาคารและภายในห้องพัก ซึ่งจะอยู่ที่หลังประตูห้องพักทุกห้อง 	<ul style="list-style-type: none"> - ไม่มีปัญหาและอุปสรรค <ul style="list-style-type: none"> - ไม่มีปัญหาและอุปสรรค

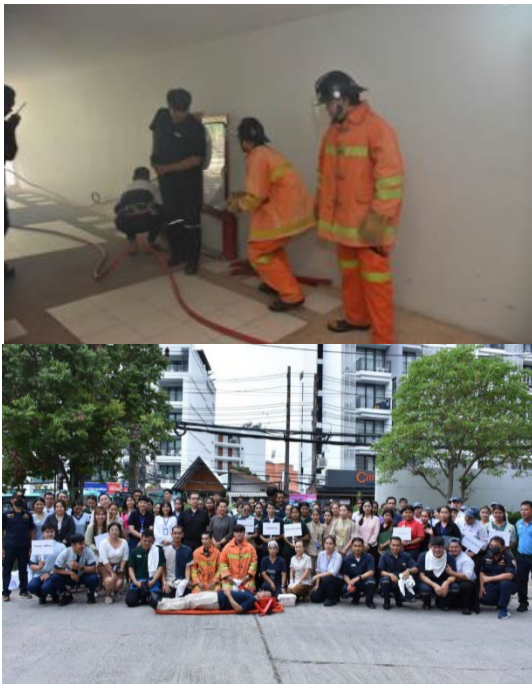
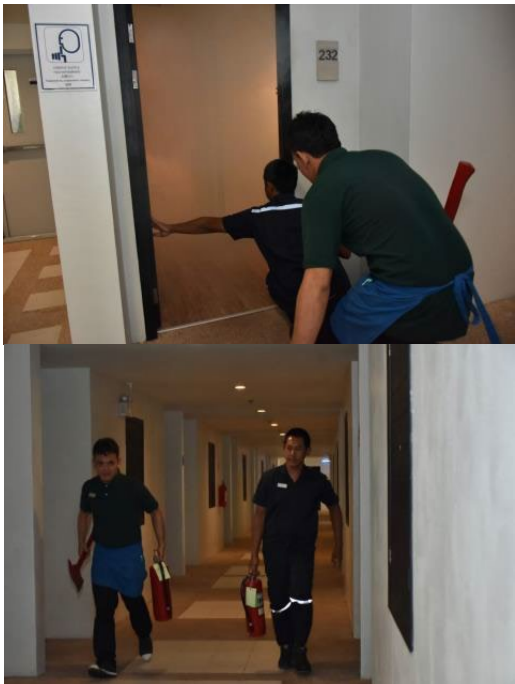
<ul style="list-style-type: none"> - บริเวณเส้นทางหนีไฟบันไดหนีไฟห้ามมิให้มีสิ่งกีดขวางใดๆ เพื่อให้การอพยพหนีไฟเป็นไปโดยสะดวก 	<p>16 พฤษภาคม 2567</p>

<ul style="list-style-type: none"> - ปฏิบัติตามมาตรการ พื้นที่บริเวณเส้นทางหนีไฟ บันไดหนีไฟ ของโครงการ ไม่มีสิ่งกีดขวางใดๆ 	<ul style="list-style-type: none"> - ไม่มีปัญหาและอุปสรรค
