รายงานผลการปฏิบัติตาม
มาตรการป้องกันและแก้ไขผลกระทบสิ่งแวดล้อม
และมาตรการติดตามตรวจสอบคุณภาพสิ่งแวดล้อม
ระยะดำเนินการ

โรงแรม เดอะ ลูน่า ป่าตอง
เจ้าของ : บริษัท บุญบารมี จำกัด
บริหารงานโดย : บริษัท วายูดูท (ไทยแลนด์) รีสอร์ท จำกัด
ประจำเดือนกรกฎาคม - ธันวาคม พ.ศ. 2567

ประจำเดือนกรกฎาคม - ธันวาคม พ.ศ. 2567

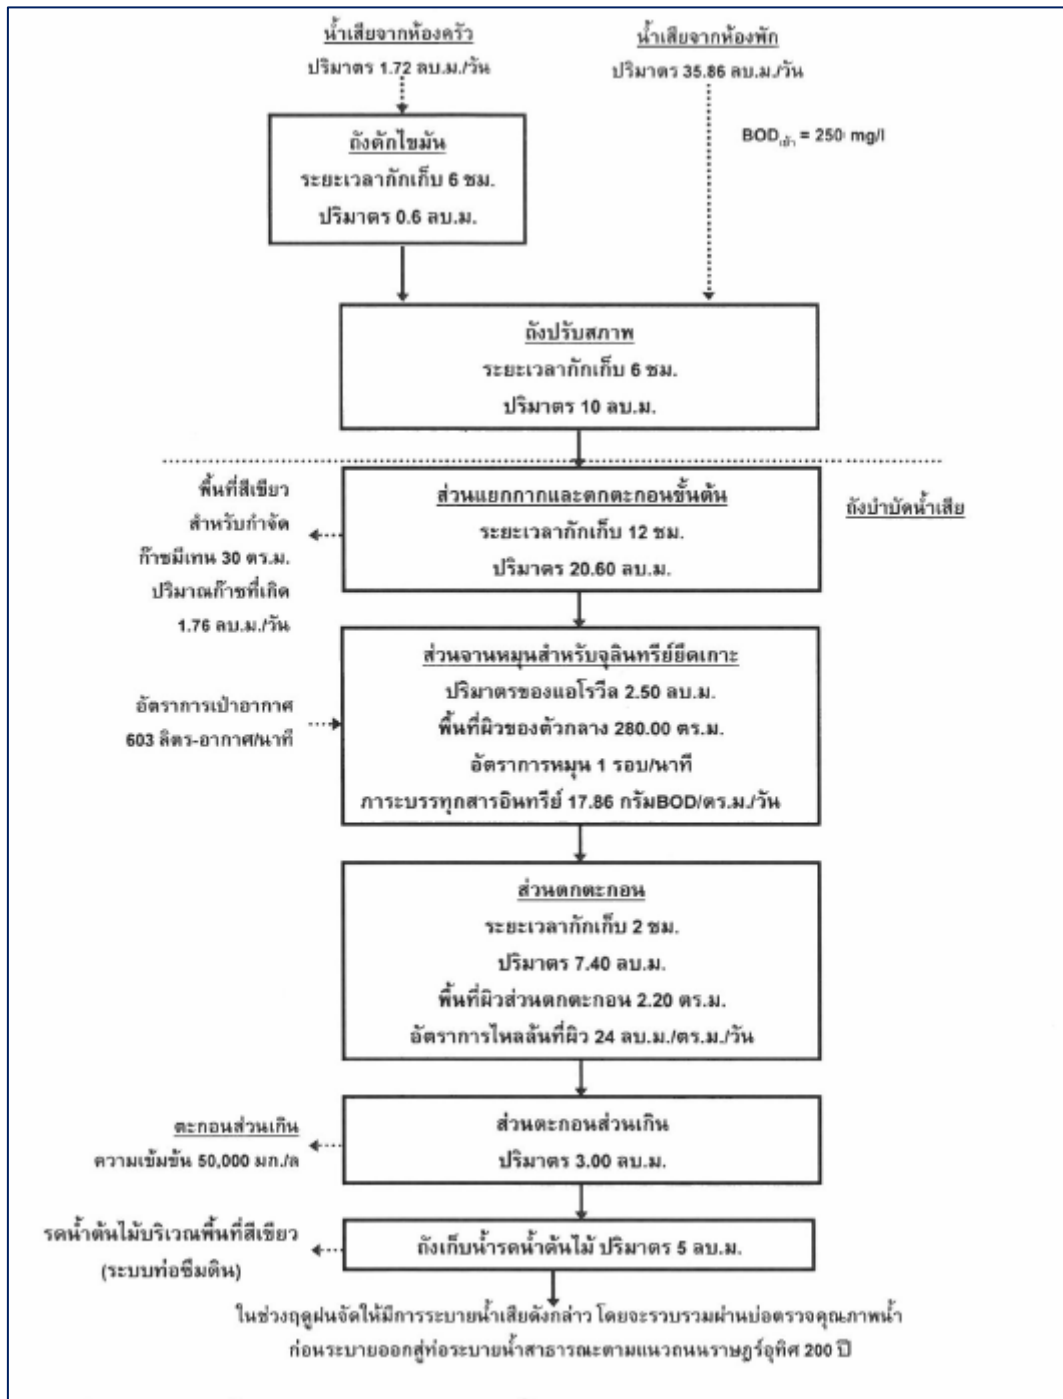
ภาพที่ 1-5 แผนผังขั้นตอนการทำงานของระบบบำบัด

น้ำเสียที่ผ่านการบำบัดแล้วมีปริมาณ 37.58 ลูกบาศก์เมตร/วัน มีค่า BOD_{ออก} 20 มิลลิกรัม/ลิตร (มาตรฐานน้ำทิ้งอาคารประเภท ข. กำหนดค่า BOD_{ออก} ไม่เกิน 40 มิลลิกรัม/ลิตร) จะรวบรวมเข้าสู่ถังเก็บน้ำผ่านการบำบัด ปริมาตร 5.00 ลูกบาศก์เมตร จำนวน 1 ถัง เพื่อนำไปใช้รดน้ำต้นไม้ภายในพื้นที่โครงการ ออกแบบการรดน้ำต้นไม้แบบท่อซึมดิน โดยอัตราการซึมน้ำของดินบริเวณพื้นที่สีเขียวของโครงการประมาณ 13.42 ลูกบาศก์เมตร/วัน ส่วนที่เหลืออีกประมาณ 24.16 ลูกบาศก์เมตร/วัน จะรวบรวมเข้าสู่บ่อตรวจคุณภาพน้ำภายในโครงการ ก่อนระบายออกสู่ท่อระบายน้ำสาธารณะตามแนวถนนราษฎร์อุทิศ 200 ปี เพื่อเข้าสู่ระบบบำบัดน้ำเสียของเทศบาลเมืองปาตองต่อไป

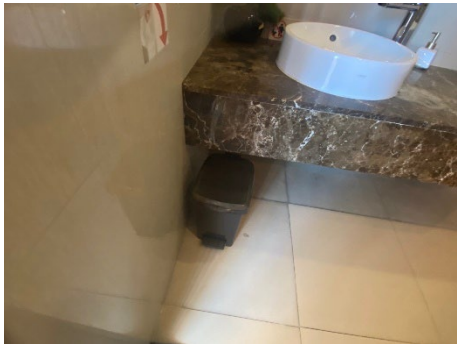
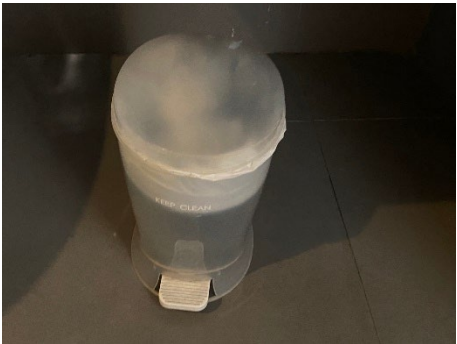
3.6 การจัดการขยะมูลฝอย	<p>(1) จัดถังรองรับขยะมูลฝอยไว้ในทุกห้องพัก ขนาด 10 ลิตร จำนวน 1 ถัง/ห้อง และพื้นที่ส่วนกลางต่างๆ เช่น สำนักงาน และห้องอาหาร เป็นต้น มีถังขยะย่อยขนาด 50 ลิตร แยกเป็นถังขยะเปียกและถังขยะแห้ง สำหรับในห้องน้ำรวมจะจัดให้มีถังขยะขนาด 10 ลิตร จำนวน 1 ถัง/ห้อง</p>

<p>ปฏิบัติตามมาตรการ โครงการจัดถังรองรับขยะมูลฝอยไว้ในทุกห้องพัก ขนาด 10 ลิตร จำนวน 1 ถัง/ห้อง สำหรับพื้นที่อื่นๆ ในโครงการ จะจัดไว้ตามความเหมาะสม</p>

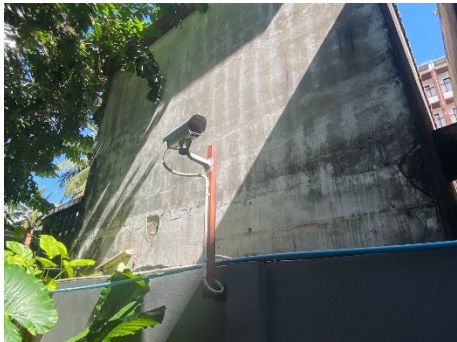
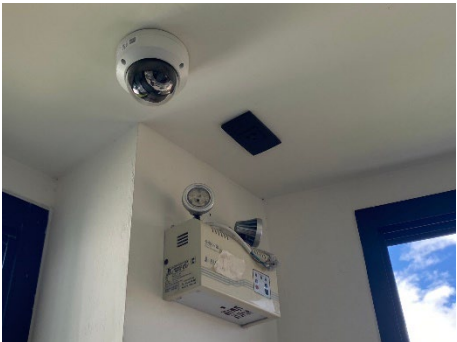
(3) โครงการจัดให้มีระบบโทรทัศน์วงจรปิด (Closed Circuit Television System : CCTV)

ปฏิบัติตามมาตรการ โครงการมีระบบโทรทัศน์รอบบริเวณพื้นที่โครงการ
