## บทที่ 3

### ผลการปฏิบัติตามมาตรการติดตามตรวจสอบผลกระทบสิ่งแวดล้อม

โครงการโรงแรมบันยันทรี กระบี่ (ทับแขก) ตั้งอยู่เลขที่ 279 หมู่ที่ 3 ตำบลหนองทะเล อำเภอเมืองกระบี่ จังหวัดกระบี่ ปัจจุบันเปิดดำเนินการภายใต้ชื่อโรงแรมบันยันทรี กระบี่ โดยบริษัท อันตามัน รีสอร์ท แอสเสท จำกัด โครงการเป็นโครงการประกอบกิจการประเภทโรงแรม ประกอบด้วยอาคารทั้งสิ้น จำนวน 25 อาคาร มีห้องพักรวม ทั้งสิ้น 72 ห้องพัก (81 ห้องนอน) แบ่งเป็นอาคารห้องพัก 13 อาคาร และอาคารส่วนบริการ 12 อาคาร ตั้งอยู่บนที่ดินขนาด 26-0-90.1 ไร่ หรือ 41,960.40 ตารางเมตร ทั้งนี้ โครงการเข้าข่ายที่จะต้องศึกษาและจัดทำรายงานการวิเคราะห์ผลกระทบสิ่งแวดล้อม ซึ่งโครงการได้ดำเนินการจัดทำรายงานฯ ส่งให้ สผ. พิจารณาจนได้รับความเห็นชอบแล้ว ตามหนังสือที่ ทส 1009.5/5261 ลงวันที่ 1 พฤษภาคม 2560 โดย หนังสือเห็นชอบได้กำหนดมาตรการป้องกัน และแก้ไขผลกระทบสิ่งแวดล้อมและมาตรการติดตามตรวจสอบผลกระทบสิ่งแวดล้อมเพื่อเป็นแนวทางให้โครงการปฏิบัติตามไปถึงเสนอรายงานผลการปฏิบัติตามมาตรการฯ ต่อหน่วยงานอนุญาต และหน่วยงานที่เกี่ยวข้องรวมทั้งสำนักงานนโยบายและแผนทรัพยากรธรรมชาติและสิ่งแวดล้อม (สผ.) ทุก 6 เดือนนั้น

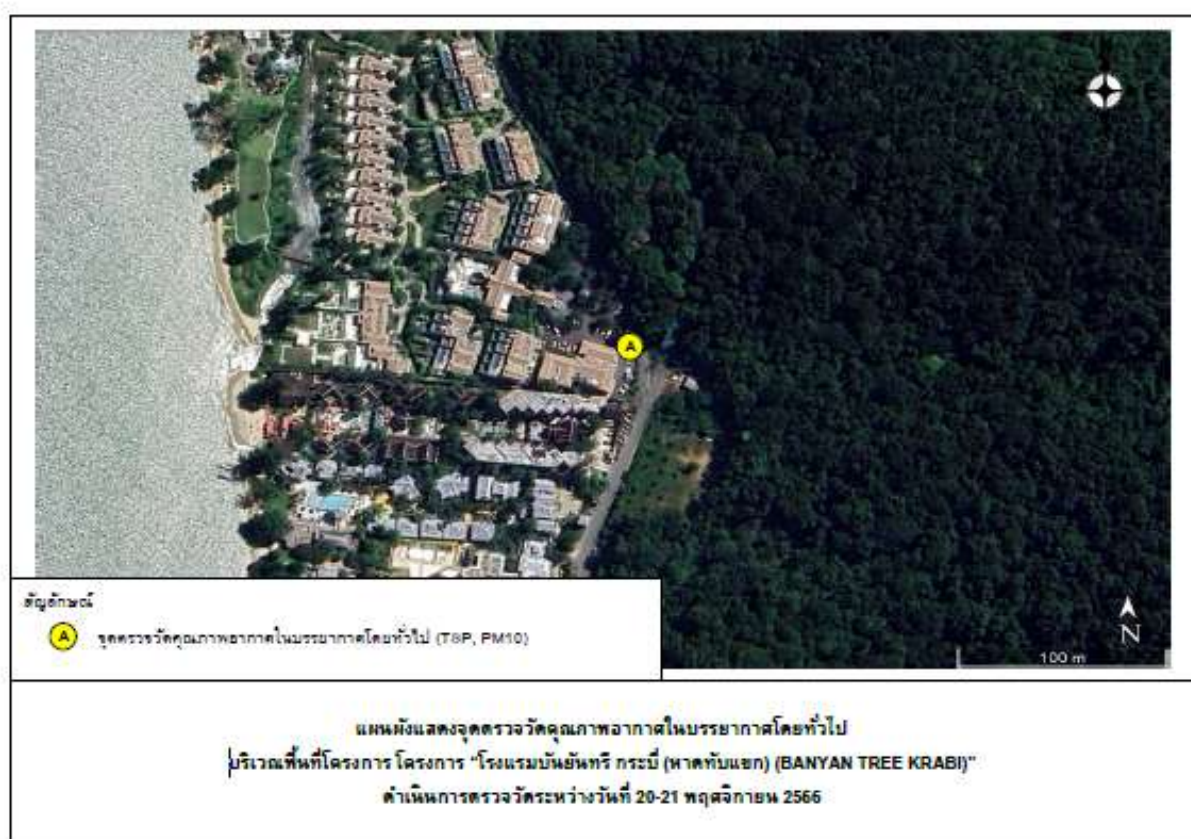
ภาพที่ 3.5.3-1 แสดงบริเวณที่ตั้งเครื่องเก็บตัวอย่างคุณภาพอากาศ

โครงการดำเนินการตรวจวัดวัดคุณภาพอากาศ บริเวณภายในโครงการ 6 เดือน/ ครั้ง โดยมีพารามิเตอร์ที่ตรวจวิเคราะห์ได้แก่ ฝุ่นละออง (TSP) และ ฝุ่นละอองขนาดเล็ก (PM10) ซึ่งในช่วงเดือน กรกฎาคม-ธันวาคม 2567 โครงการ ทำการตรวจวัด เมื่อวันที่ 2-3 ธันวาคม 2567

จากผลการตรวจวัดปริมาณฝุ่นละอองรวมหรือฝุ่นละอองขนาดไม่เกิน 100 ไมครอน (TSP) และฝุ่นละอองขนาดไม่เกิน 10 ไมครอน (Particulate Size Less Than 10 Micron) เมื่อวันที่ 2-3 ธันวาคม 2567 พบว่าบริเวณที่ทำการตรวจวัดทุกพารามิเตอร์อยู่ในเกณฑ์ที่มาตรฐานกำหนด ตามประกาศคณะกรรมการสิ่งแวดล้อมแห่งชาติ ฉบับที่ 10 พ.ศ.2538 และฉบับที่ 24 พ.ศ.2547 เรื่องกำหนดมาตรฐานคุณภาพอากาศในบรรยากาศโดยทั่วไป

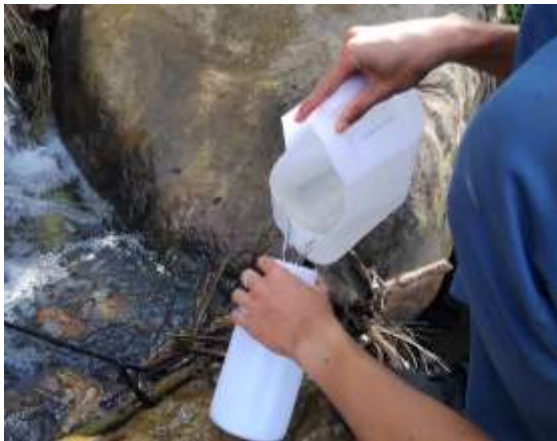
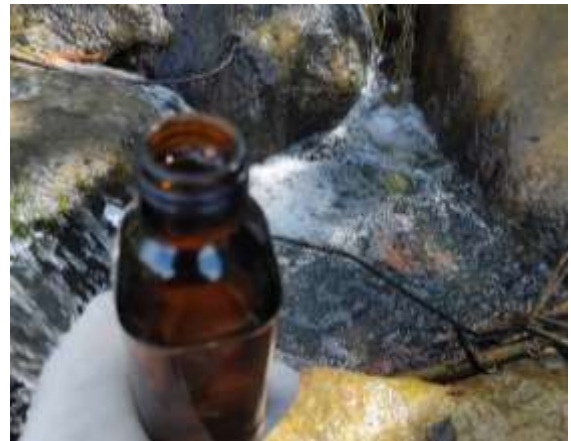
ภาพที่ 3.5.4-1 การเก็บตัวอย่างน้ำผิวดิน

โครงการกำหนดให้ตรวจวัดคุณภาพน้ำแหล่งน้ำผิวดิน บริเวณห้วยสาธารณประโยชน์ (ห้วยทับแขก) โดยมีพารามิเตอร์ที่ตรวจวิเคราะห์ได้แก่ ความเป็นกรด-ด่าง อุณหภูมิ ไนเตรท ไนโตรเจน แอมโมเนีย ไนโตรเจน ออกซิเจนละลายน้ำ BOD โคลิฟอร์มแบคทีเรีย และฟิโคลโคลิฟอร์ม โดยทำการตรวจวัด 6 เดือน/ ครั้ง ทั้งนี้ในช่วง เดือนกรกฎาคม - ธันวาคม 2567 โครงการทำการตรวจวัด เมื่อวันที่ 8 กรกฎาคม 2567

จากผลการตรวจวัดคุณภาพน้ำแหล่งน้ำผิวดิน บริเวณห้วยสาธารณประโยชน์ (ห้วยทับแขก) เมื่อวันที่ 8 กรกฎาคม 2567 พบว่า จัดอยู่ในแหล่งน้ำผิวดินประเภท 3 ตามประกาศคณะกรรมการสิ่งแวดล้อมแห่งชาติ ฉบับที่ 8 (พ.ศ. 2537) ออกตามความในพระราชบัญญัติส่งเสริมและรักษาคุณภาพสิ่งแวดล้อมแห่งชาติ พ.ศ. 2535 เรื่อง กำหนดมาตรฐานคุณภาพน้ำในแหล่งน้ำผิวดิน ตีพิมพ์ในราชกิจจานุเบกษา เล่ม 111 ตอนที่ 16 ลงวันที่ 24 กุมภาพันธ์ 2537

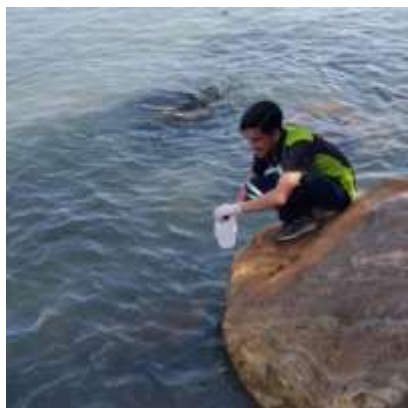
ภาพที่ 3.5.5-1 การเก็บตัวอย่างน้ำทะเล

โครงการกำหนดให้ตรวจวัดคุณภาพน้ำทะเล บริเวณทะเลด้านหน้าโครงการ โดยมีพารามิเตอร์ที่ตรวจวิเคราะห์ได้แก่ ความเป็นกรด-ด่าง สารแขวนลอย ความเค็ม ไนเตรท-ไนโตรเจน แอมโมเนีย-ไนโตรเจน ฟอสเฟต ฟอสฟอรัส ออกซิเจนละลายน้ำ โคลิฟอร์มแบคทีเรีย และฟีคอลโคลิฟอร์มโดยทำการตรวจวัด 6 เดือน/ครั้ง ทั้งนี้ในช่วงเดือนกรกฎาคม - ธันวาคม 2567 โครงการทำการตรวจวัด เมื่อวันที่ 8 กรกฎาคม 2567

จากผลการตรวจวัดคุณภาพน้ำทะเล บริเวณทะเลด้านหน้าโครงการ เมื่อวันที่ 8 กรกฎาคม 2567 พบว่า คุณภาพน้ำทะเลผ่านเกณฑ์มาตรฐาน จัดอยู่ในประเภทที่ 1 ตามประกาศคณะกรรมการสิ่งแวดล้อมแห่งชาติ ฉบับที่ 27 (พ.ศ.2549) เรื่อง กำหนดมาตรฐานคุณภาพน้ำทะเล ดีพิมพ์ในราชกิจจานุเบกษา ฉบับประกาศทั่วไป เล่มที่ 124 ตอนที่ 11 วันที่ 1 กุมภาพันธ์ 2550

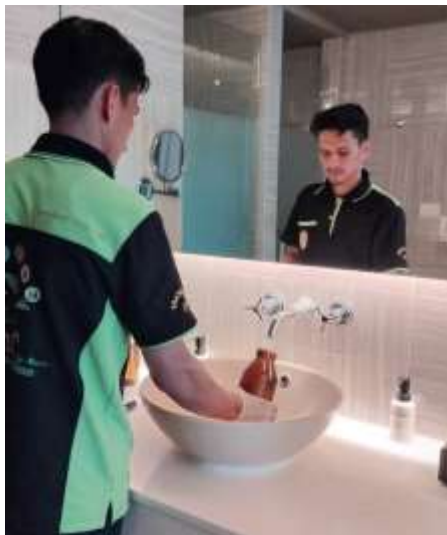
ภาพที่ 3.5.6-1 การเก็บตัวอย่างน้ำใช้

ทั้งนี้ในช่วงเดือน กรกฎาคม - ธันวาคม 2567 โครงการทำการตรวจวัดบริเวณก๊อกน้ำใช้ของโครงการ เมื่อวันที่ 8 กรกฎาคม 2567

จากผลการตรวจวัดคุณภาพคุณภาพน้ำใช้ บริเวณก๊อกน้ำใช้ของโครงการ เมื่อวันที่ 8 กรกฎาคม 2567 พบว่าอยู่ในเกณฑ์มาตรฐานตามประกาศกรมอนามัย เรื่อง เกณฑ์คุณภาพน้ำประปาดื่มได้ พ.ศ.2553

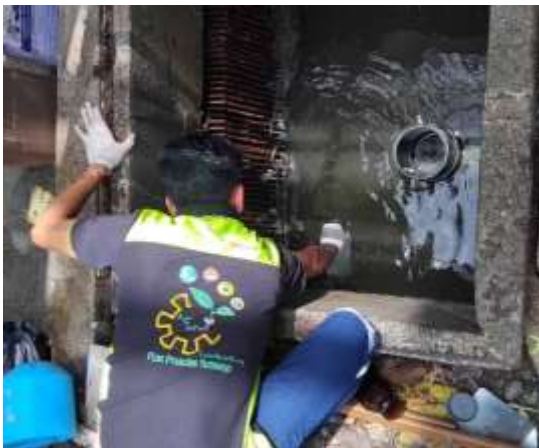
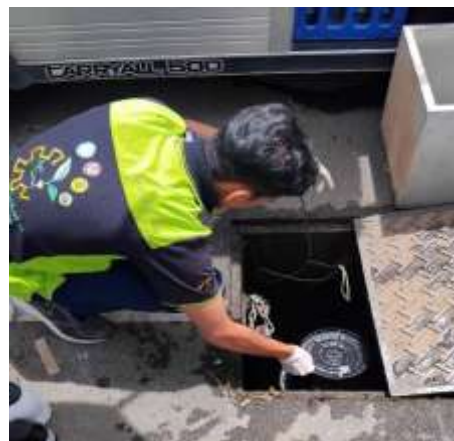
ภาพที่ 3.5.7-1 การเก็บตัวอย่างน้ำเสีย

โครงการกำหนดให้ตรวจวัดคุณภาพน้ำเสียบริเวณบ่อสูบน้ำเสียก่อนเข้าระบบบำบัดน้ำเสีย และบ่อตรวจคุณภาพน้ำหลังเข้าระบบบำบัดน้ำเสียรวมของโครงการ โดยมีพารามิเตอร์ที่ตรวจวิเคราะห์ได้แก่ ความเป็นกรด-ด่าง บีโอดี สารแขวนลอย ชัลไฟด์ ปริมาณสารละลาย ปริมาณตะกอนหนัก น้ำมันและไขมัน ทีเคเอ็นและโคลิฟอร์มแบคทีเรียทั้งหมด โดยทำการตรวจวัดทุกเดือน

จากผลการตรวจวัดคุณภาพคุณภาพน้ำเสียที่ผ่านการบำบัดแล้ว ตั้งแต่ กรกฎาคม - ธันวาคม 2567 พบว่า พารามิเตอร์อยู่ในเกณฑ์มาตรฐาน ตามประกาศกระทรวงทรัพยากรธรรมชาติและสิ่งแวดล้อม เรื่องกำหนดมาตรฐานควบคุมการระบายน้ำทิ้งจากอาคารบางประเภทและบางขนาด ประเภท ข ตีพิมพ์ในราชกิจจานุเบกษา เล่มที่ 122 ตอนที่ 125 ลงวันที่ 29 ธันวาคม 2548

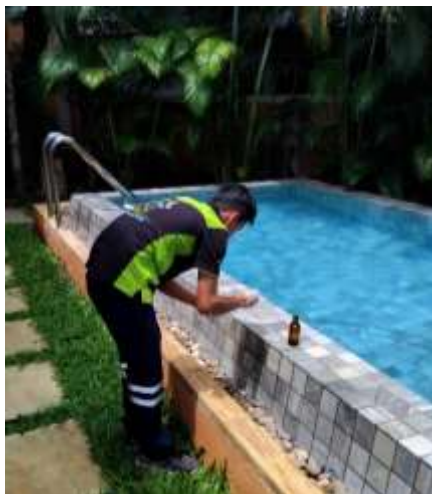
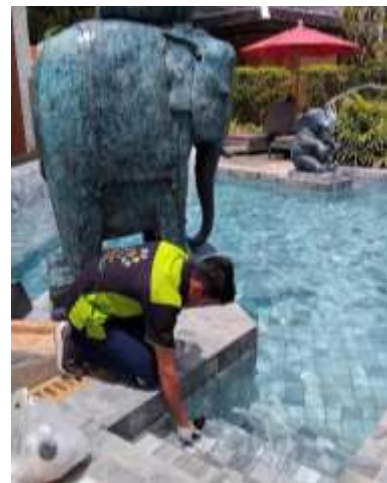
ภาพที่ 3.5.8-1 การเก็บตัวอย่างน้ำสระว่ายน้ำ

ทั้งนี้โครงการมีการตรวจวิเคราะห์คุณภาพน้ำ ของสระว่ายน้ำระหว่างเดือนกรกฎาคม-ธันวาคม 2567 ทั้ง 3 ความถี่ บริเวณสระว่ายน้ำส่วนลึก และส่วนตื้น แสดงดังภาพที่ 3.5.8-1
