รายงานผลการปฏิบัติตามมาตรการป้องกัน  
และแก้ไขผลกระทบสิ่งแวดล้อม  
และมาตรการติดตามตรวจสอบผลกระทบสิ่งแวดล้อม

โครงการเหมืองแร่หินอุตสาหกรรมชนิดหินปูน (เพื่ออุตสาหกรรมก่อสร้าง)  
ประทานบัตรที่ 21388/15469 ร่วมแผนผังโครงการทำเหมืองเดียวกันกับ  
ประทานบัตรที่ 21399/15856 และประทานบัตรที่ 21372/15606

บริษัท ทัศนาลบุรี จำกัด

กรกฎาคม-ธันวาคม

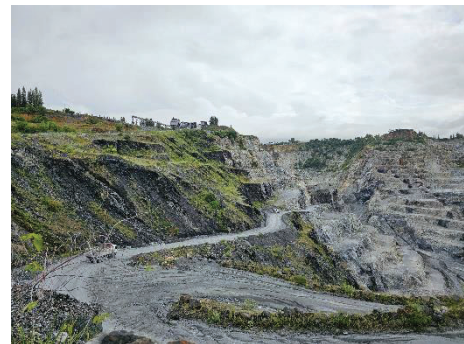
รูปที่ 2-11: สภาพเส้นทางขนส่งแร่

(บริเวณหน้าเหมือง)

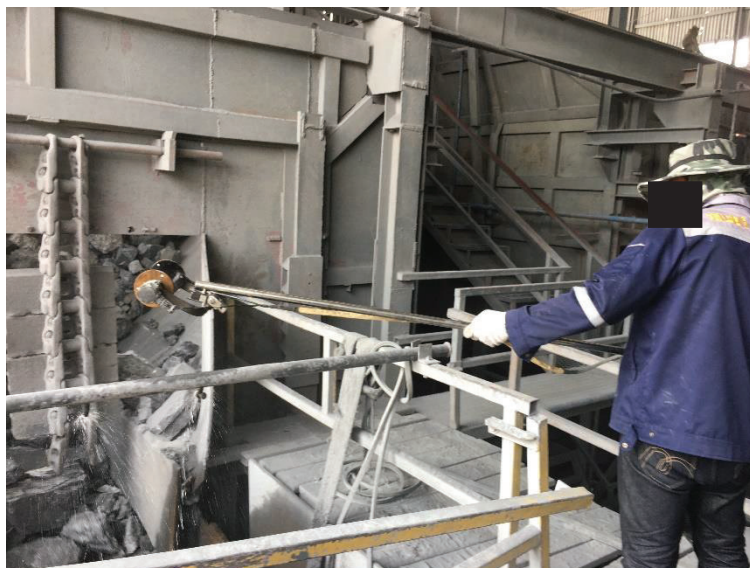
รูปที่ 3-29: การตรวจวัดค่าความทึบแสง

บริเวณปากไม่แรก
