ผลการปฏิบัติตามมาตรการติดตามตรวจสอบคุณภาพสิ่งแวดล้อม

โครงการเหมืองแร่อุตสาหกรรมชนิดหินปูน เพื่ออุตสาหกรรมก่อสร้าง ประทานบัตรที่ 2/2558 ของห้างหุ้นส่วนจำกัด พีรพลศิลา ร่วมแผนผังโครงการทำเหมืองเดียวกันกับประทานบัตรที่ 3/2558 ของห้างหุ้นส่วนจำกัด ธนบดีศิลา ได้ดำเนินการสรุปผลการปฏิบัติตามมาตรการติดตามตรวจสอบคุณภาพสิ่งแวดล้อม ระหว่างเดือนกรกฎาคม-ธันวาคม 2567 ซึ่งครอบคลุมปัจจัยทางสิ่งแวดล้อม ได้แก่

รายงานผลการปฏิบัติตามมาตรการป้องกันและแก้ไขผลกระทบสิ่งแวดล้อมและมาตรการติดตามตรวจสอบผลกระทบสิ่งแวดล้อม
โครงการเหมืองแร่หินอุตสาหกรรมชนิดหินปูน เพื่ออุตสาหกรรมก่อสร้าง ประทานบัตรที่ 2/2558 ของทางหุ้นส่วนจำกัด พีรพลศิลา
ร่วมแผนผังโครงการทำเหมืองเดียวกันกับประทานบัตรที่ 3/2558 ของทางหุ้นส่วนจำกัด ธนปศิลา ระหว่างเดือนกรกฎาคม-ธันวาคม 2567

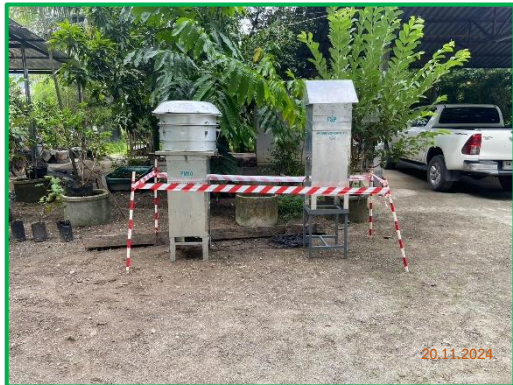
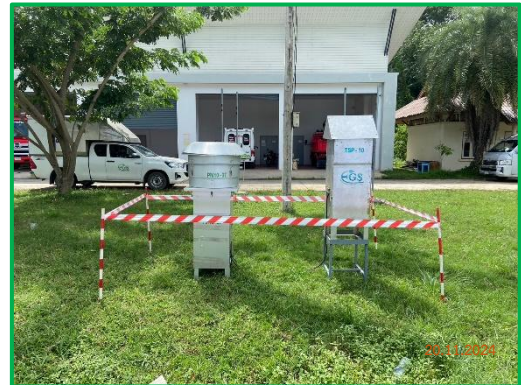
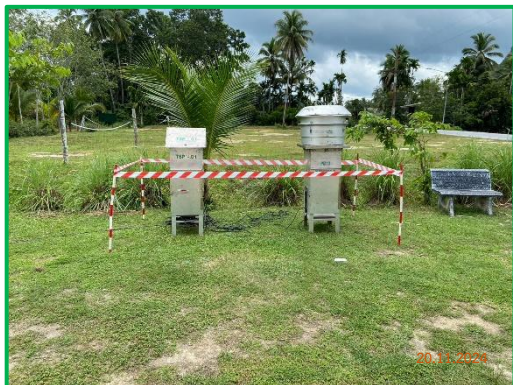
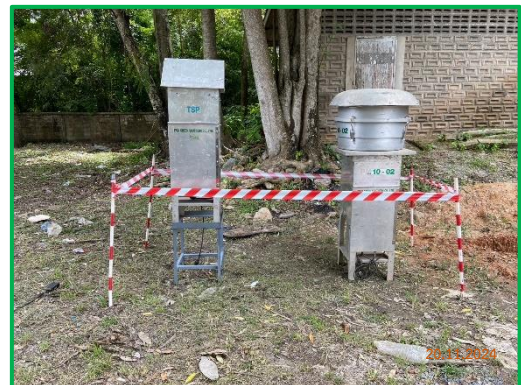
ภาพที่ 3-1 แสดงการตรวจวัดคุณภาพอากาศ

บ้านลิดล

บ้านบาตัน

บ้านกูเบ

โรงม่หิน หจก.พีรพล

ดำเนินการตรวจวัดคุณภาพอากาศ จำนวน 4 สถานี ได้แก่ บ้านลิดล บ้านบาตัน บ้านกูปะ และโรงโม่หิน หจก. พีรพลศิลา (รูปที่ 3-1 และภาพที่ 3-1) วิธีการตรวจวัดคุณภาพอากาศได้ดำเนินการตามวิธีมาตรฐานตามประกาศคณะกรรมการสิ่งแวดล้อมแห่งชาติ ฉบับที่ 24 (พ.ศ. 2547) เรื่อง กำหนดมาตรฐานคุณภาพอากาศในบรรยากาศโดยทั่วไปมีรายละเอียดดังตารางที่ 3-3

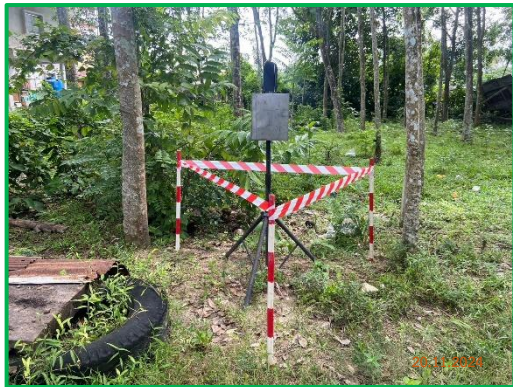
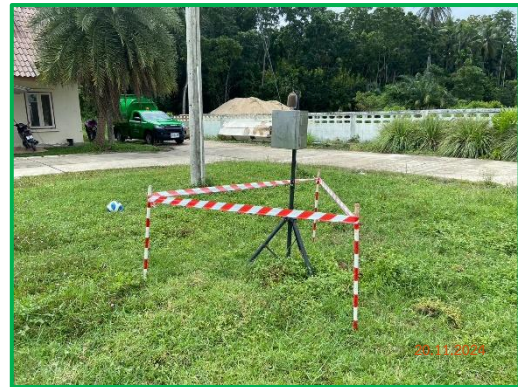
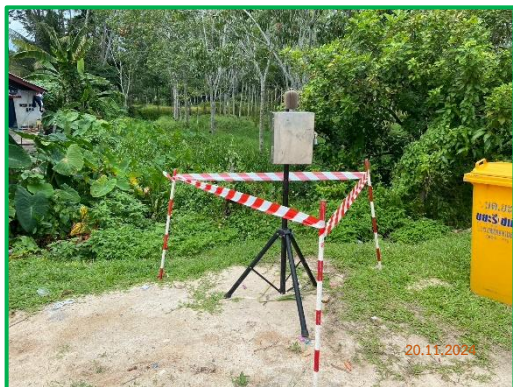
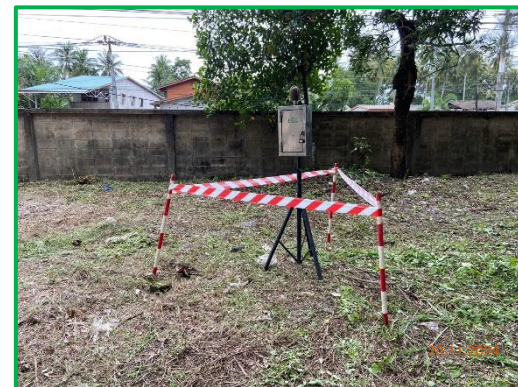
ภาพที่ 3-2 ผลการตรวจวัดระดับเสียง

บ้านลิดล

บ้านบาตัน

บ้านกูเบ

โรงโม่หิน หจก. พีรพลศิลา

ดำเนินการตรวจวัดระดับเสียง จำนวน 4 สถานี ซึ่งเป็นสถานีเดียวกันกับสถานีตรวจวัดคุณภาพอากาศ ได้แก่ บ้านลิดล บ้านบาตัน บ้านกูเบ และโรงโม่หิน หจก. พีรพลศิลา (รูปที่ 3-1 และภาพที่ 3-2) วิธีการตรวจวัดระดับเสียงได้ดำเนินการตามประกาศกระทรวงทรัพยากรธรรมชาติและสิ่งแวดล้อม เรื่อง กำหนดมาตรฐานควบคุมระดับเสียงและความสั่นสะเทือนจากการทำเหมืองหิน (พ.ศ. 2548) มีรายละเอียด ดังตารางที่ 3-6 ดังนี้

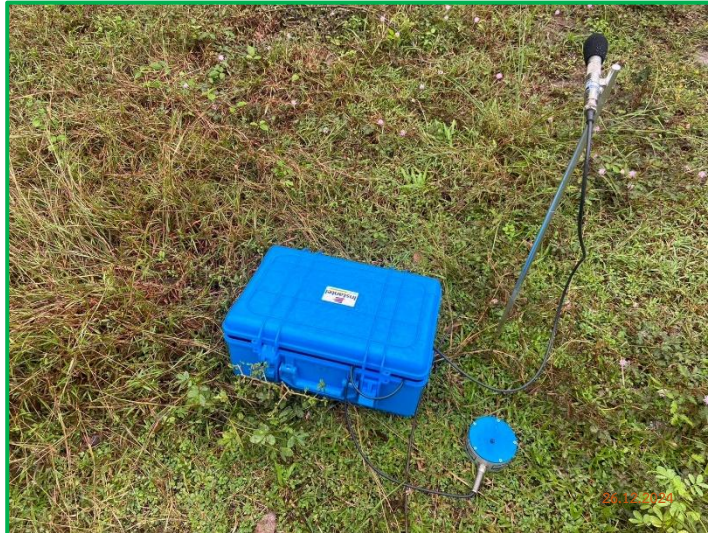
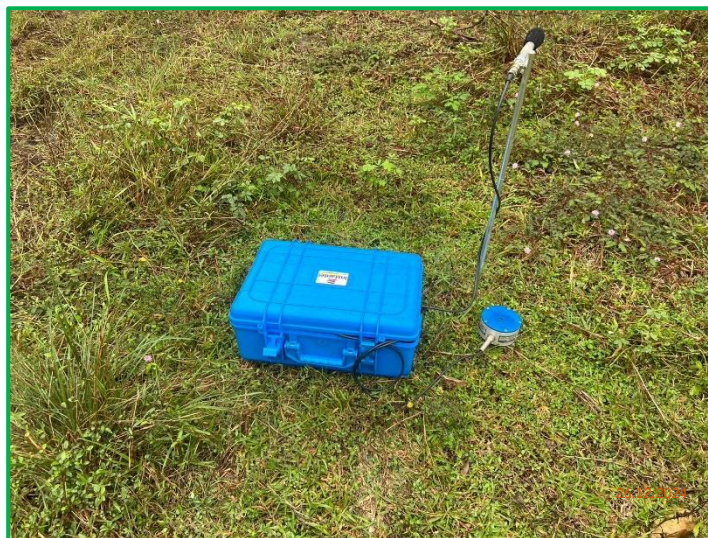
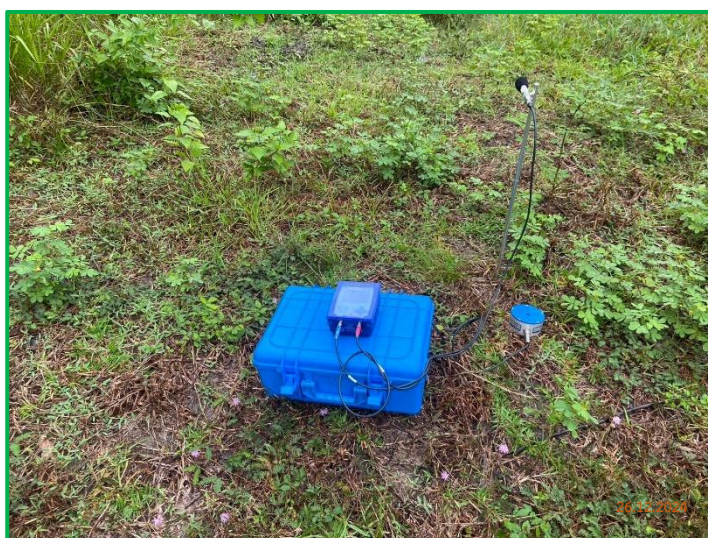
ภาพที่ 3-3 การตรวจวัดแรงสั่นสะเทือน

จากผลการตรวจวัดแรงสั่นสะเทือนของโครงการเหมืองแร่หินอุตสาหกรรมชนิดหินปูน เพื่ออุตสาหกรรมก่อสร้าง ประทานบัตรที่ 2/2558 ของห้างหุ้นส่วนจำกัด พีรพลศิลา ร่วมแผนผังโครงการทำเหมืองเดียวกันกับประทานบัตรที่ 3/2558 ของห้างหุ้นส่วนจำกัด ธนบดีศิลา ระหว่างเดือนกรกฎาคม-ธันวาคม 2567 (ครั้งที่ 2/2567) ซึ่งทำการตรวจวัดแรงสั่นสะเทือนในวันที่ 26 ธันวาคม 2567 จำนวน 3 สถานี ได้แก่ บ้านหลังที่ใกล้ที่สุดทางทิศตะวันออก แหล่งโบราณสถานภาพเขียนสีเขาชะลาทางด้านทิศใต้ และแหล่งโบราณสถานภาพเขียนสีเขาชะลาทางด้านทิศตะวันตกเฉียงใต้ พบว่า ความเร็วอนุภาคสูงสุดที่ตรวจวัดได้บริเวณบ้านหลังที่ใกล้ที่สุดทางทิศตะวันออก ไม่มีค่าใดเกินเกณฑ์มาตรฐานความสั่นสะเทือนจากการทำเหมืองหิน พ.ศ. 2548 (ตารางที่ 3-12) ส่วนแรงอัดอากาศขณะระเบิดที่ตรวจวัดได้จากบริเวณบ้านหลังที่ใกล้ที่สุดทางทิศตะวันออก พบว่า มีค่าเท่ากับ 100.0 เดซิเบล ซึ่งอยู่ในเกณฑ์มาตรฐานความปลอดภัยของ USBM RI8485 (1980) ที่กำหนดไว้ไม่เกิน 133 เดซิเบล

บ้านหลังที่ไกลที่สุดทางทิศตะวันออก

แหล่งโบราณสถานภาพเขียนสีเขาชะลาทางด้านทิศใต้

แหล่งโบราณสถานภาพเขียนสีเขาชะลาทางด้านทิศตะวันตกเฉียงใต้

ดำเนินการตรวจวัดแรงสั่นสะเทือน จำนวน 3 สถานี ได้แก่ บ้านหลังที่ใกล้ที่สุดทางทิศตะวันออก, แหล่งโบราณสถานภาพเขียนสีเขาชะลาทางด้านทิศใต้ และแหล่งโบราณสถานภาพเขียนสีเขาชะลาทางด้านทิศตะวันตกเฉียงใต้ (รูปที่ 3-1 และภาพที่ 3-3) รายละเอียดการตรวจวัดแรงสั่นสะเทือนได้ดำเนินการตามประกาศกระทรวงทรัพยากรธรรมชาติและสิ่งแวดล้อม เรื่อง กำหนดมาตรฐานควบคุมระดับเสียงและความสั่นสะเทือนจากการทำเหมืองหิน (พ.ศ. 2548) มีรายละเอียด ดังตารางที่ 3-9 ดังนี้

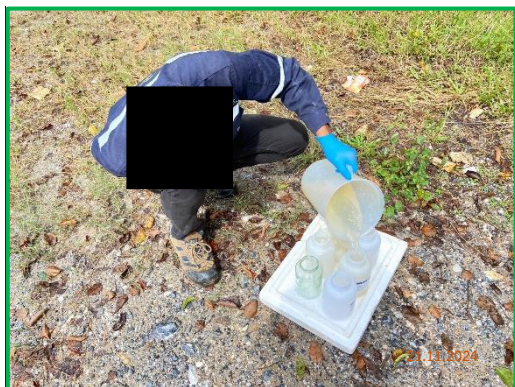
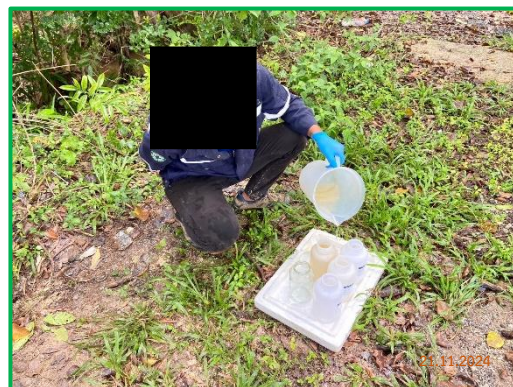
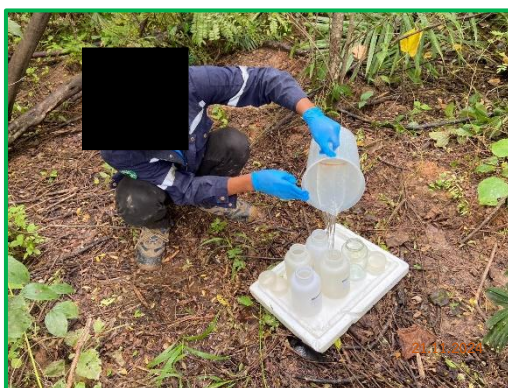
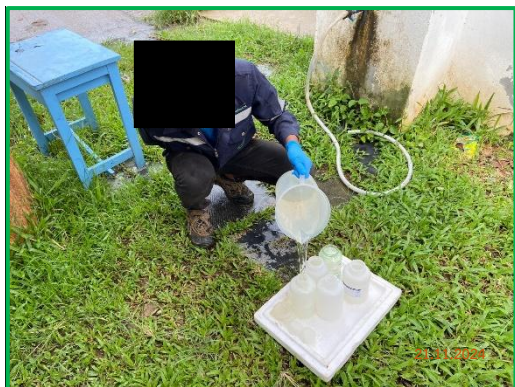
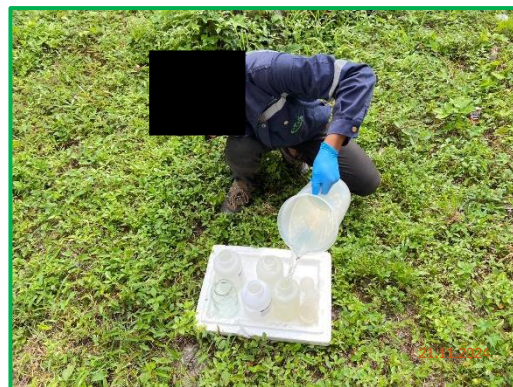
ห้วยลูโปะลาชะ (ต้นน้ำ)

ห้วยลูโปะลาชะ (ท้ายน้ำ)

บ่อดักตะกอนของโครงการ

ก. คุณภาพน้ำผิวดิน

บ้านลิดล

บ้านบาตัน

ข. คุณภาพน้ำใต้ดิน

สำหรับการดำเนินการ ระหว่างเดือนกรกฎาคม-ธันวาคม 2567 ได้ดำเนินการเก็บตัวอย่างคุณภาพน้ำ เมื่อวันที่ 21 พฤศจิกายน 2567 (ภาพที่ 3-4) โดยมีรายละเอียดผลการตรวจวิเคราะห์แสดงดังตารางที่ 3-14 ถึง ตารางที่ 3-17 และรูปที่ 3-7 ถึง รูปที่ 3-10

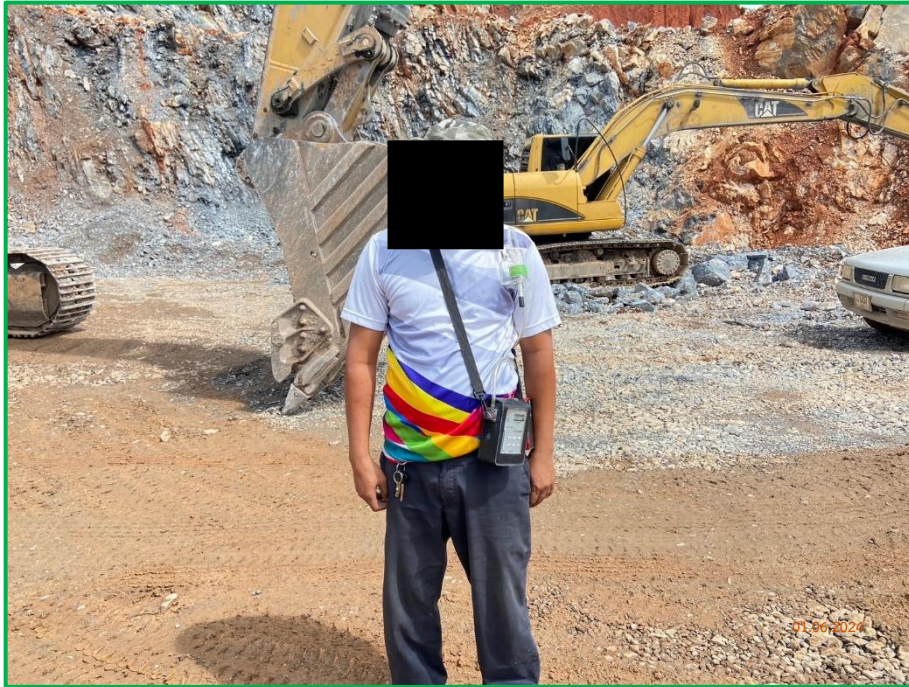
ภาพที่ 3-5 แสดงการตรวจวัดปริมาณฝุ่นละอองขนาดเล็ก (Respirable Dust) ปริมาณเสียงสะสม
(Noise Dosimeter) ที่ตัวบุคคลของพนักงานในขณะปฏิบัติงาน

หน้าเหมือง พนักงาน : [REDACTED]

โรงโม่หิน พนักงาน : [REDACTED]

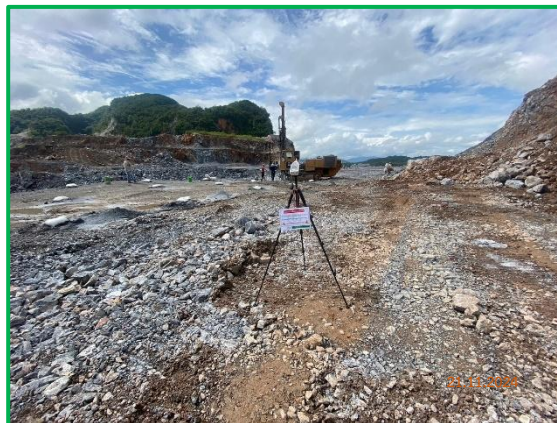
ภาพที่ 3-6 แสดงการตรวจวัดระดับเสียง (Sound Level Meter) ในขณะปฏิบัติงาน

ตรวจวัดระดับเสียงและวิเคราะห์สภาวะการทำงานที่เกี่ยวข้องกับเสียงด้วยเครื่องวัดระดับเสียง (Sound Level Meter) ในขณะปฏิบัติงานบริเวณหน้าเหมือง และบริเวณโรงโม่หินของโครงการ

ลำดับ	พื้นที่	ผลการตรวจวิเคราะห์	
		TWA 8 hr	L _{max}
1	บริเวณหน้าเหมือง	79	98.8
2	บริเวณโรงโม่หิน	90	110.8
มาตรฐาน		≤85 ^{1/}	≤115 ^{2/}
หน่วย		เดซิเบล (เอ)	เดซิเบล (เอ)

บริเวณหน้าเหมือง

บริเวณโรงโม่หิน
