# ภาคผนวกที่ 1

เอกสารแนบที่ 1  
หนังสือเห็นชอบฯ และตารางมาตรการฯ

เรื่อง รายงานการวิเคราะห์ผลกระทบสิ่งแวดล้อมโครงการย่นศรี กรู๊ป

เอกสารแนบที่ 2  
สำเนาหนังสือนำเสนอรายงาน ฯ ฉบับล่าสุด

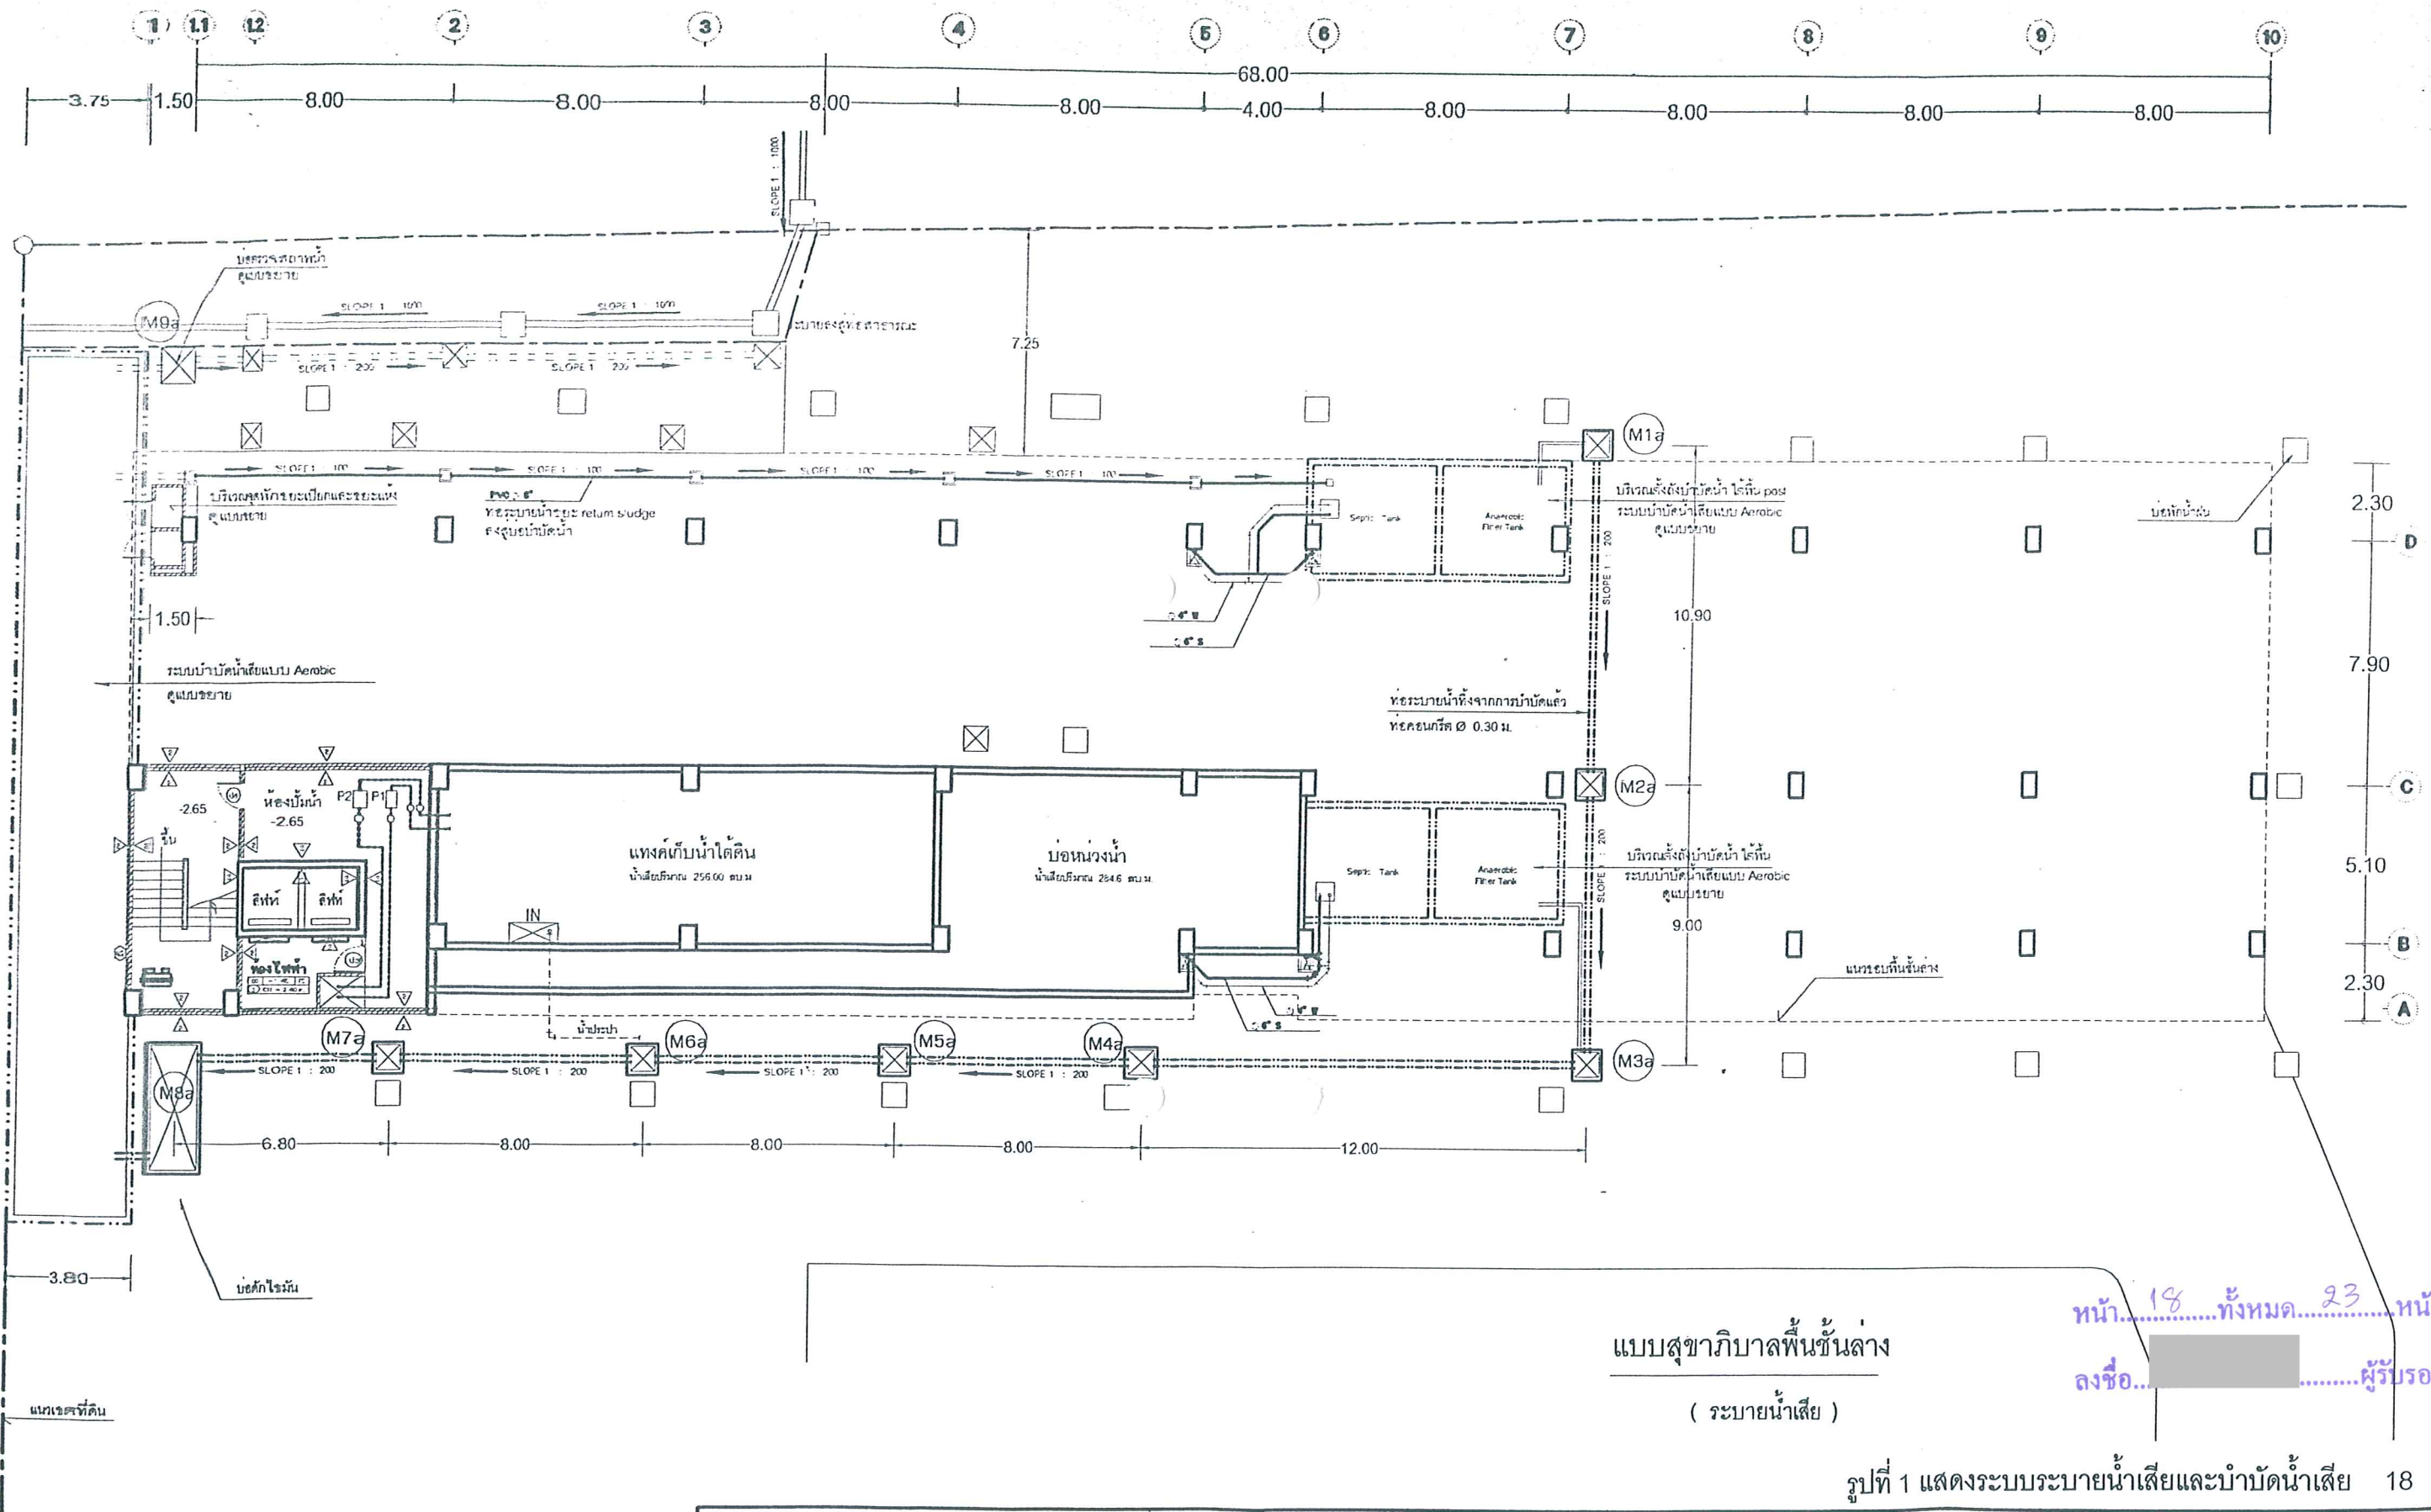
รูปที่ 1 แสดงระบบระบายน้ำเสียและบำบัดน้ำเสีย 18

แบบสุขาภิบาลพื้นชั้นล่าง  
(ระบายน้ำเสีย)

| ผลกระทบ/ตัวแปร | ผลกระทบสิ่งแวดล้อมที่สำคัญ | มาตรการป้องกันและลดผลกระทบสิ่งแวดล้อม | มาตรการติดตามตรวจสอบคุณภาพสิ่งแวดล้อม |
|---|---|---|---|
| | | <p>ข้อเข้ามารับซื้อเป็นประจำ ส่วนมูลฝอยที่ขายไม่ได้ แต่มีการรณรงค์บริจาค เช่น ที่เปิดกระป๋องอูมิเนียม หรือหนังสือและเสื้อผ้าที่ใช้แล้ว อาจมีการจัดกล่องรับบริจาคไว้ในบริเวณโครงการโดยโครงการคัดแยกนี้สามารถลดมูลฝอยที่จะต้องนำไปกำจัดได้เป็นอย่างดี อีกทั้งเป็นการลดค่าใช้จ่ายของโครงการอีกด้วย</p> <p>- ล้างพื้นห้องพักขยะด้วยน้ำล้างพื้นและน้ำยาดับกลิ่นในช่วงเช้าของทุกวันหลังจากรถเก็บมูลฝอยของสำนักงานเขตบางพลัด เข้ามาจัดการเก็บขยะจนเสร็จเรียบร้อยแล้ว สำหรับน้ำเสียจากการล้างพื้นให้ระบายลงระบบบำบัดน้ำเสียเพื่อทำการบำบัดต่อไปแสดงในรูปที่ 1</p> | |

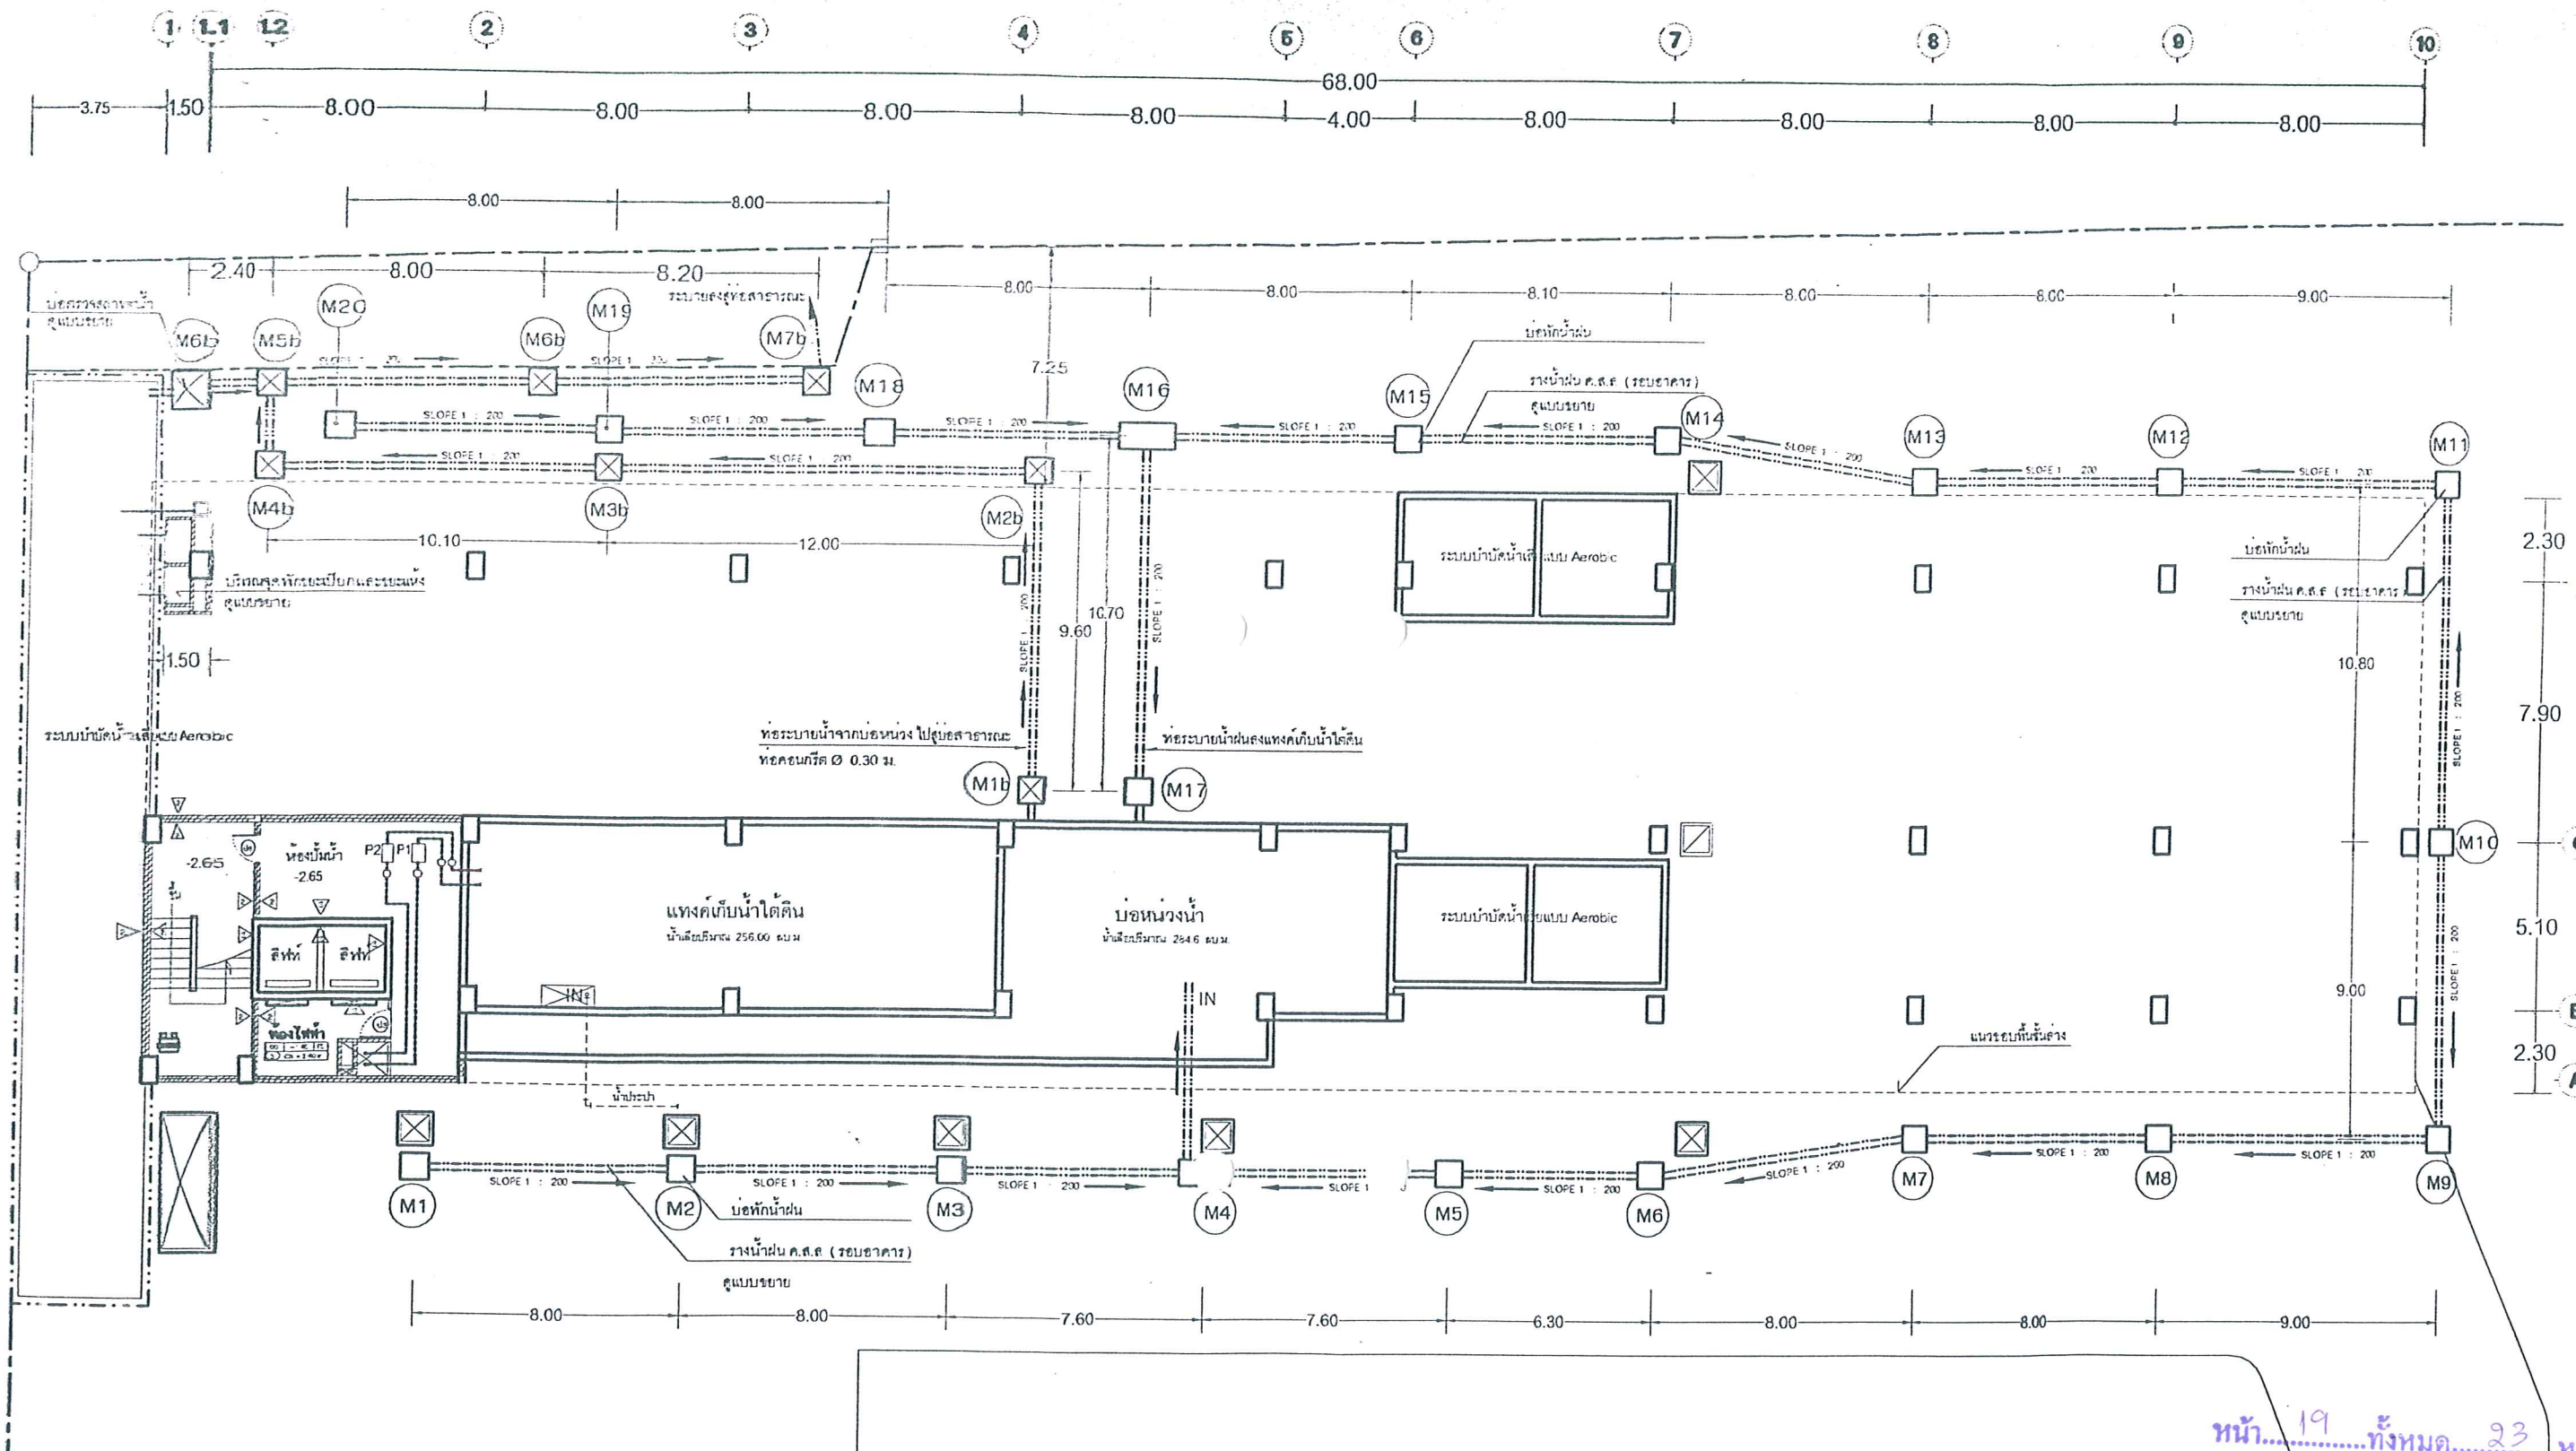
(ระบบน้ำฝน) รูปที่ 2 แสดงระบบระบายน้ำฝน

แบบสุขาภิบาลพื้นชั้นล่าง

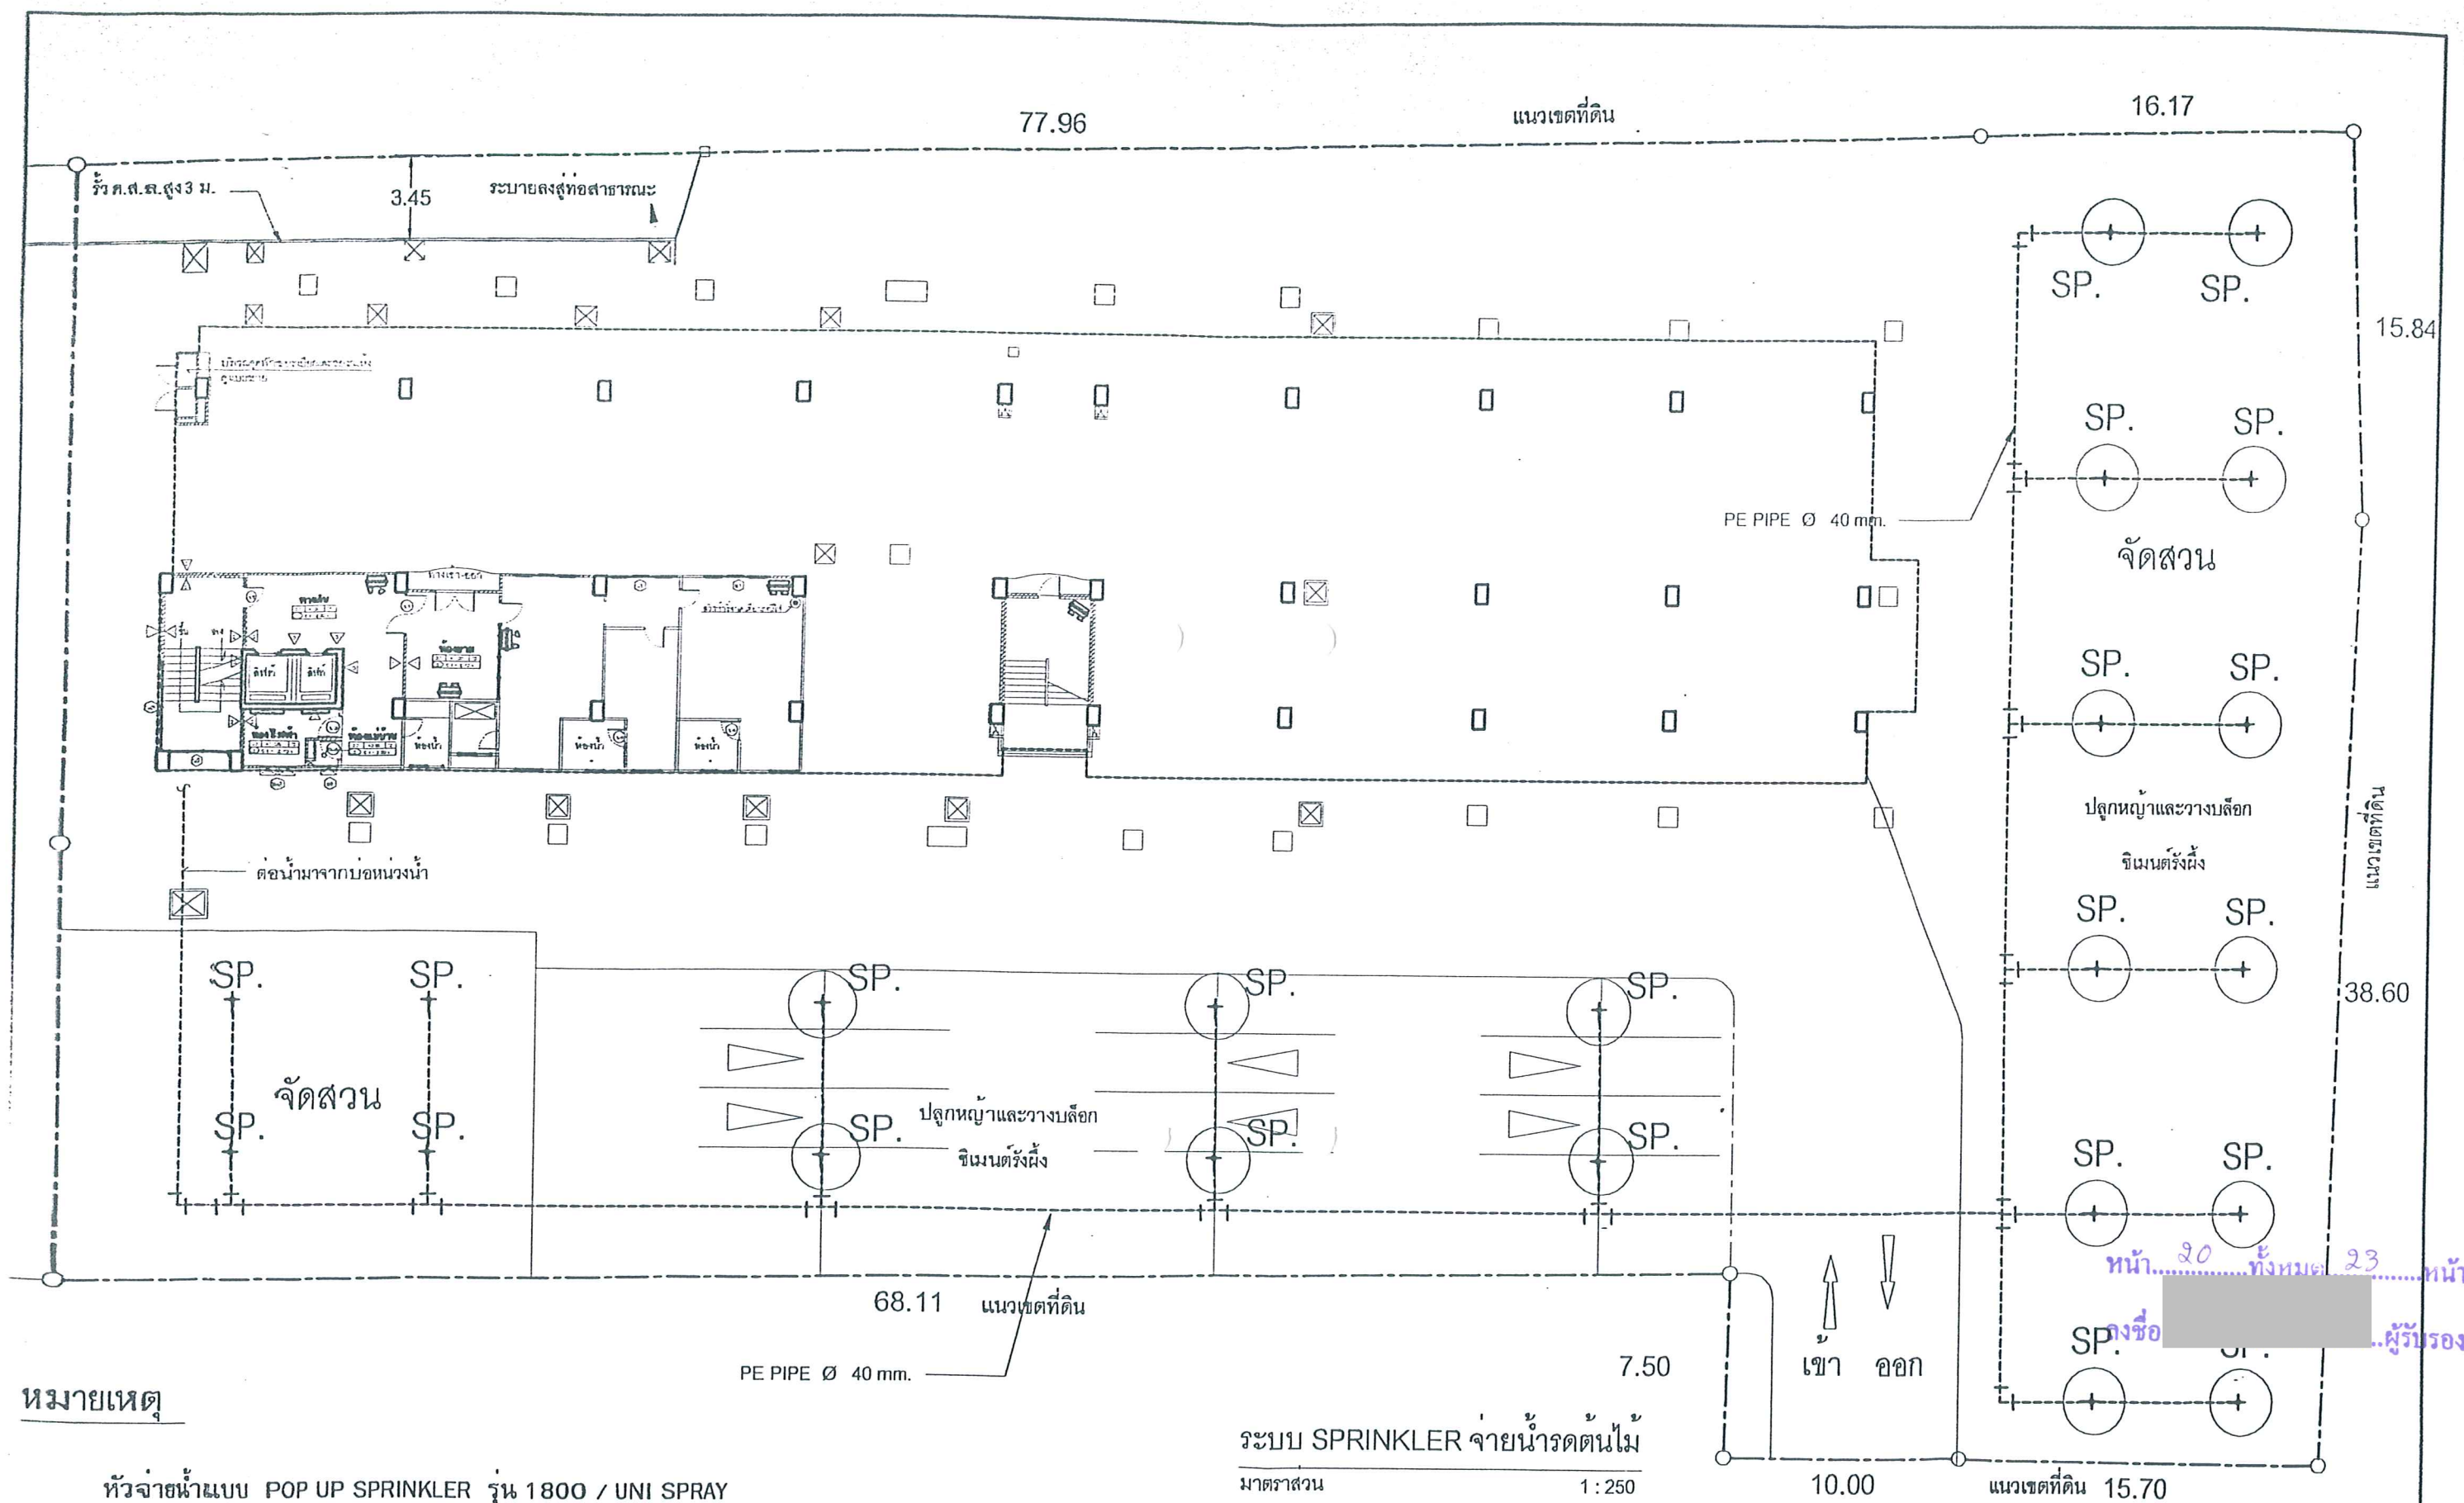
รูปที่ 3 แสดงการนำน้ำกลับมาใช้ประโยชน์

หมายเหตุ หัวจ่ายน้ำแบบ POP UP SPRINKLER รุ่น 1800 / UNI SPRAY ยี่ห้อ RAIN BIRD บริษัทไฮเทคโฮมซิสเต็ม จำกัด

ระบบ SPRINKLER จ่ายน้ำรดต้นไม้

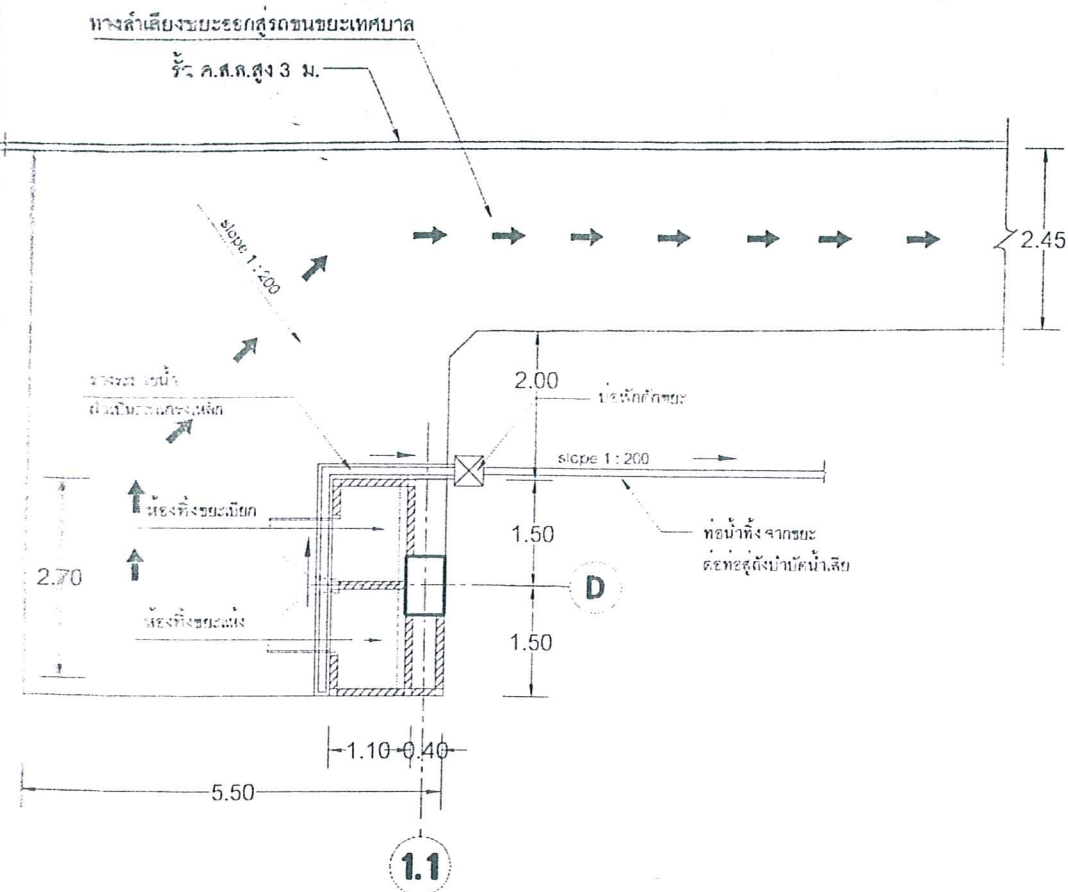
แบบแปลนห้องพักรขยะ  
มาตราส่วน 1: 50

จุดพักรขยะ ขนาด 1.10 x 3.00 x 2.70 = 8.91 ตรม.
