สรุปผลการดำเนินงานตามมาตรการป้องกัน แก้ไข และลดผลกระทบสิ่งแวดล้อม และติดตามตรวจสอบคุณภาพสิ่งแวดล้อมของโครงการ เดวิด ลอยด์ แอ็บโซลูท แอ็ด นาคาเล ปีช ประจำเดือนกรกฎาคม – ธันวาคม 2567 จะเห็นได้ว่าทางโครงการได้ดำเนินการปฏิบัติตามมาตรการป้องกัน แก้ไข และลดผลกระทบสิ่งแวดล้อมตามข้อกำหนดของหน่วยงานราชการอย่างเคร่งครัด

รายงานฉบับนี้เป็นรายงานการปฏิบัติตามมาตรการลดผลกระทบและติดตามตรวจสอบคุณภาพสิ่งแวดล้อมของโครงการ เดวิด ลอยด์ แอ็บโซลูท แอ็ด นาคาเล ปีช ประจำเดือนกรกฎาคม – ธันวาคม 2567

โครงการ เดวิด ลอยด์ แอ็บโซลูท แอ็ด นาคาเล บีช ตั้งอยู่ที่ ทางหลวงแผ่นดินหมายเลข 4233 ตำบล กมลา อำเภอกะทู้ จังหวัดภูเก็ต อยู่ในพื้นที่องค์การบริหารส่วนตำบลกมลา มีอาณาเขตและสภาพทั่วไปของพื้นที่ บริเวณ

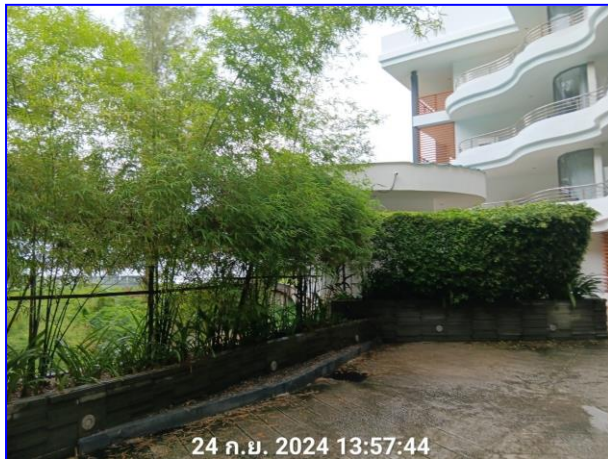
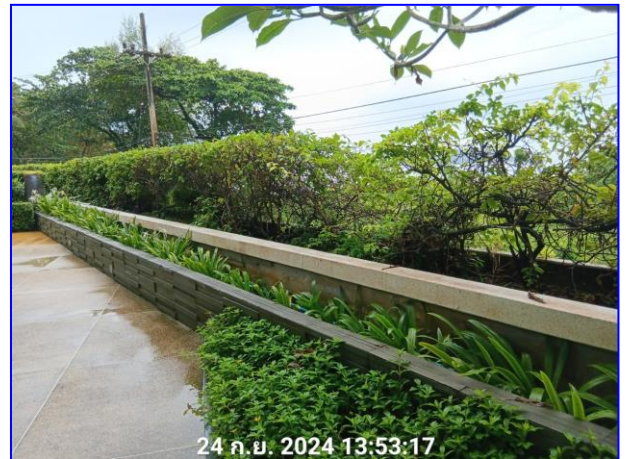
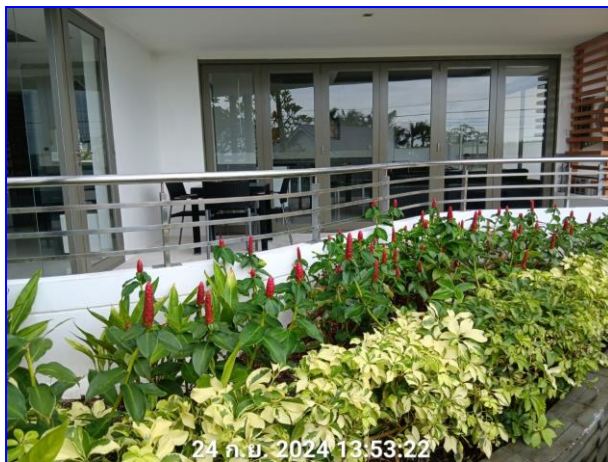
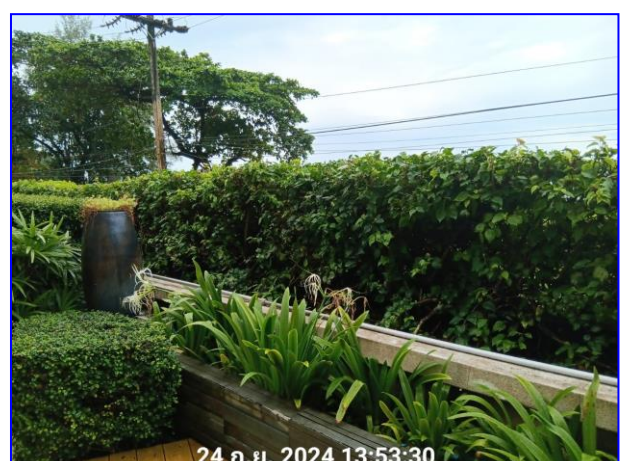
รูปที่ 2.1 พื้นที่สีเขียว

1.2 การชะล้างการพังทลายของหน้าดิน - โครงการจะระบายน้ำเสียที่ผ่านการบำบัดจนได้มาตรฐานแล้ว จะปล่อยลงสู่บ่อพักน้ำเพื่อตรวจสอบคุณภาพน้ำก่อนปล่อยลงสู่คลองระบายน้ำสาธารณะประโยชน์ด้านข้างโครงการต่อไป - สำหรับน้ำฝนจากโครงการจะรวบรวมลงสู่ท่อระบายน้ำฝนของโครงการ ก่อนปล่อยลงสู่คลองสาธารณะประโยชน์ด้านข้างโครงการเช่นกัน - นอกจากนี้ โครงการยังมีพื้นที่สีเขียวที่มีพืชคลุมดินกว่าร้อยละ 26.49 ของพื้นที่ที่ช่วยสร้างความร่มรื่นและดูดซับน้ำฝน	- โครงการจะระบายน้ำเสียที่ผ่านการบำบัดจนได้มาตรฐานแล้ว จะปล่อยลงสู่บ่อพักน้ำ และได้มีการตรวจวิเคราะห์คุณภาพน้ำก่อนปล่อยสู่คลองระบายน้ำสาธารณะ - ในส่วนของน้ำฝนจากโครงการ โครงการจะรวบรวมลงสู่ท่อระบายน้ำฝนของโครงการ ก่อนปล่อยลงสู่คลองสาธารณะประโยชน์ด้านข้างโครงการ - โครงการมีพื้นที่สีเขียวที่มีพืชคลุมดินประมาณร้อยละ 26.49 เพื่อสร้างความร่มรื่น และดูดซับน้ำฝนได้ด้วย (รูปที่ 2.1)

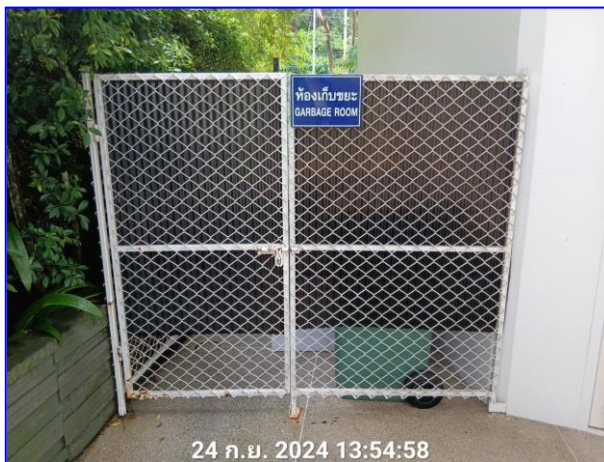
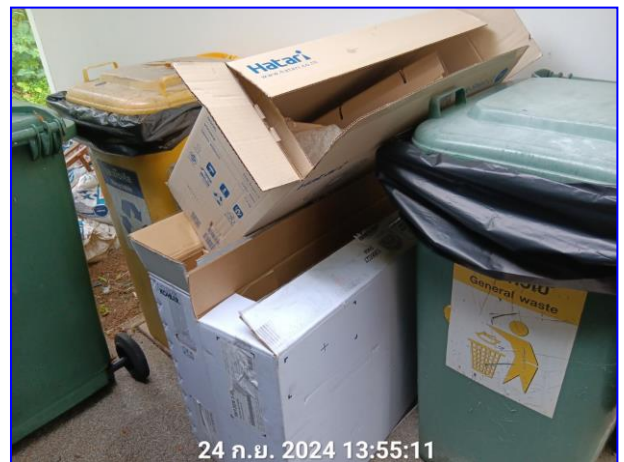
รูปที่ 2.9 ห้องพักขยะรวม

3.6 การจัดการมูลฝอย - โครงการจะจัดให้มีถังขยะย่อยขนาด 50 ลิตร จำนวน 2 ถัง แยกเป็นขยะเปียกและขยะแห้ง ไว้บริเวณโถงลิฟท์ของอาคารทุกชั้น และในส่วนห้องน้ำรวมจะจัดขยะขนาด 10 ลิตร จำนวน 1 ถัง ซึ่งถังขยะทุกใบจะใส่ถุงดำไว้ภายใน และในแต่ละวันแม่บ้านจะนำขยะที่อยู่ในถุงดำไปพักไว้ยังจุดพักขยะรวม - จุดที่พักขยะรวมของโครงการตั้งอยู่บริเวณที่จอดรถติดกับทางหลวงแผ่นดินหมายเลข 4233 ซึ่งประกอบด้วยถังขยะขนาด 240 ลิตร จำนวน 4 ถัง แยกเป็นขยะเปียก 2 ถัง และขยะแห้ง 2 ถัง รวมปริมาตรกักเก็บ 960 ลิตร รองรับขยะได้นานประมาณ 3 วัน	- โครงการจัดให้มีถังขยะในห้องพักน้ำรวมขนาด 10 ลิตร จำนวน 1 ถัง ซึ่งภายในถังขยะบรรจุถุงดำไว้ภายใน และในแต่ละวันแม่บ้านจะนำขยะที่อยู่ในถุงดำไปพักไว้ยังจุดพักขยะรวม (รูปที่ 2.8) - จุดพักขยะรวมของโครงการ ประกอบด้วยถังขยะขนาด 240 ลิตร จำนวน 2 ถัง โดยแยกเป็นถังขยะเปียกและถังขยะแห้ง ซึ่งเพียงพอต่อปริมาณขยะที่เกิดขึ้นในแต่ละวัน ทั้งนี้สามารถรองรับขยะภายในโครงการได้นานประมาณ 3 วัน (รูปที่ 2.9)

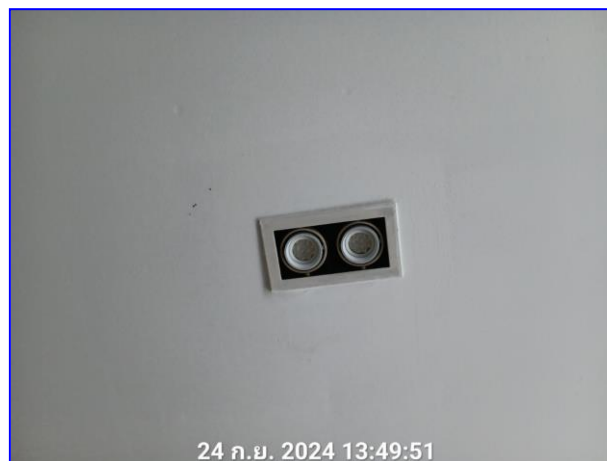
รูปที่ 2.12 อุปกรณ์ประหยัดพลังงาน

3.8 ไฟฟ้า - ติดตั้งหม้อแปลงขนาด 500 KVA เพื่อลดแรงดันต่ำเข้าสู่แผงจ่ายไฟหลัก (MDB) ก่อนจ่ายไฟฟ้าไปยังแต่ละส่วนของโครงการ - เลือกใช้อุปกรณ์ไฟฟ้าต่างๆที่เป็นชนิดประหยัดพลังงาน	- โครงการมีการติดตั้งหม้อแปลงขนาด 500 KVA เพื่อลดแรงดันต่ำเข้าสู่แผงจ่ายไฟหลัก (MDB) ก่อนจ่ายไฟฟ้าไปยังแต่ละส่วนของโครงการ (รูปที่ 2.11) - โครงการใช้อุปกรณ์ประหยัดพลังงาน เช่นหลอด LED (รูปที่ 2.12)

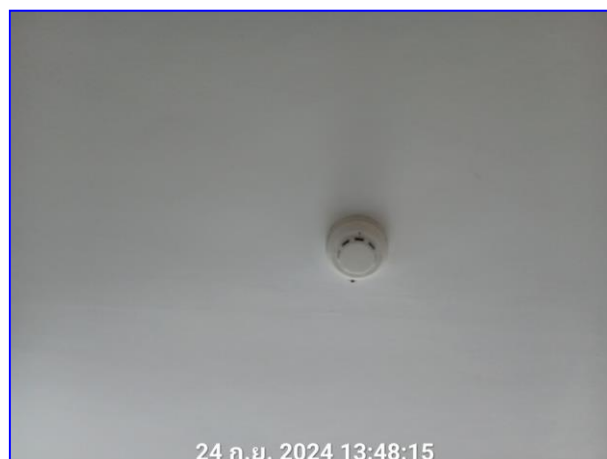
รูปที่ 2.16 เครื่องดักจับควัน

4.5 การป้องกันอัคคีภัย - โครงการได้ติดตั้งชุดดับเพลิง (Fire Hose Carbinet : FHC) ซึ่งประกอบด้วยถังดับเพลิงแบบมือถือผงเคมีแห้งขนาด 4 กิโลกรัม หัวฉีดน้ำดับเพลิง (Hose Valve) ขนาดเส้นผ่า ศูนย์กลาง 2 นิ้ว ครึ่ง และสายฉีดน้ำดับเพลิง (Hose Reel) ขนาดเส้นผ่าศูนย์กลาง 1 นิ้ว และสัญญาณเตือนเหตุเพลิงไหม้ชั้นละ 1 จุด รวมทั้งติดตั้งเครื่องตรวจจับควัน (smoke detector) กระจายทุกห้องและทุกชั้นของอาคาร	- โครงการได้มีการติดตั้งชุดดับเพลิง (FHC) (รูปที่ 2.14) ซึ่งภายในตู้ประกอบด้วย ถังดับเพลิงแบบมือถือผงเคมีแห้งขนาด 4 กิโลกรัม หัวฉีดน้ำดับเพลิง และสายฉีดน้ำดับเพลิง และมีการติดตั้งสัญญาณเตือนเพลิงไหม้ชั้นละ 1 จุด รวมถึงมีการติดตั้งเครื่องตรวจจับควัน (รูปที่ 2.16) กระจายทุกห้อง และทุกชั้นของอาคาร
