ผลการปฏิบัติตามมาตรการป้องกันและแก้ไขผลกระทบสิ่งแวดล้อม

รายละเอียดผลการปฏิบัติตามมาตรการป้องกันและแก้ไขผลกระทบสิ่งแวดล้อม ระยะดำเนินการ
ของโครงการโรงงานผลิตเหล็กแท่ง (Billet) ของบริษัท ไทยเซงสตีล จำกัด ระหว่าง เดือนกรกฎาคม-
ธันวาคม 2567 สามารถพิจารณารายละเอียดได้ดังนี้

ตารางที่ 3.1-1 สรุปผลการปฏิบัติตามมาตรการป้องกันและแก้ไขผลกระทบสิ่งแวดล้อม โครงการโรงงานผลิตเหล็กแท่ง (Billet) ของบริษัท ไทยเซงสตีล จำกัด
(ระยะดำเนินการ) ระหว่างเดือนกรกฎาคม-ธันวาคม 2567

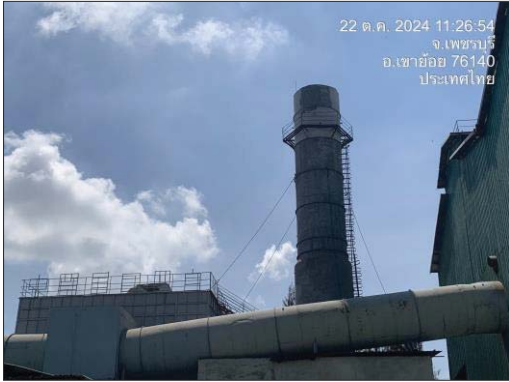
<p>22 ต.ค. 2024 12:21:29 จ.เพชรบุรี อ.เขาย้อย 76140 ประเทศไทย</p>
<p>ภาพที่ 1 ปล่องระบายอากาศ</p>	<p>ภาพที่ 2 ถังบำบัดน้ำเสียสำเร็จรูป</p>

2. คุณภาพอากาศ (ต่อ) 2.2 ระบบควบคุมมลพิษทางอากาศ	<ul style="list-style-type: none">- ติดตั้งอุปกรณ์บำบัดมลพิษทางอากาศจากแหล่งกำเนิดโดยติดตั้งระบบดักฝุ่นแบบถุงกรอง (Duct Collector) จำนวน 2 ชุด ซึ่งอากาศที่ผ่านการบำบัดจะระบายออกทางปล่องระบายอากาศจำนวน 1 ปล่อง- กำหนดแผนการบำรุงรักษาเชิงป้องกัน (Preventive Maintenance Program) สำหรับอุปกรณ์บำบัดมลพิษทางอากาศ เพื่อลดความเสี่ยงที่อุปกรณ์ดังกล่าวจะเกิดการชำรุดเสียหายในระหว่างการผลิตดังนี้<ul style="list-style-type: none">■ ทำความสะอาดระบบท่ออย่างน้อยปีละครั้ง เพื่อป้องกันการอุดตันของระบบ■ ดูแลรักษาหัวดูดให้อยู่ในสภาพที่ดี เพื่อคงประสิทธิภาพในการควบคุมการแพร่กระจายของสารปนเปื้อนที่แหล่งกำเนิดให้คงที่	<ul style="list-style-type: none">- โครงการติดตั้งระบบบำบัดอากาศแบบถุงกรอง (Dust Collector) จำนวน 2 ชุด เพื่อบำบัดอากาศจากกระบวนการผลิต โดยจะระบายออกทางปล่องระบายอากาศจำนวน 1 ปล่อง ตามมาตรการกำหนดหากระบบบำบัดอากาศขัดข้องจะเร่งแก้ไขทันที- โครงการจัดทำแผนการซ่อมบำรุงเชิงป้องกัน (PM) ของระบบบำบัดมลพิษทางอากาศ เพื่อลดความเสี่ยงที่อุปกรณ์ต่าง ๆ จะเกิดการชำรุดเสียหาย	<ul style="list-style-type: none">--	<ul style="list-style-type: none">- ดังภาพที่ 1- ดังภาคผนวกที่ 7

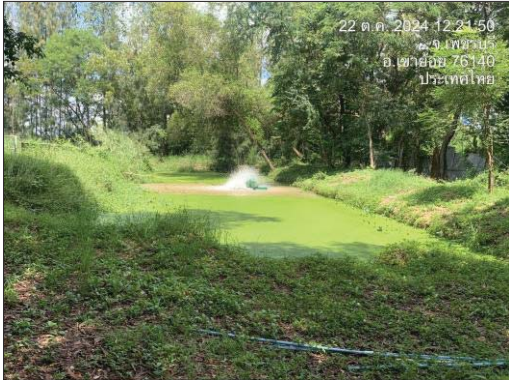
<p>22/10/2024 11:37 47P-588321 1468434 ตำบลหนองชุมพล</p>
<p>ภาพที่ 3 บ่อบำบัดน้ำเสีย</p>	<p>ภาพที่ 4 บ่อพักน้ำทิ้ง</p>

4. คุณภาพน้ำ 4.1 น้ำเสียจากการอุปโภค-บริโภคของพนักงาน	<ul style="list-style-type: none"> น้ำเสียจากห้องน้ำ-ห้องส้วมของป้อมยาม ประมาณ 0.8 ลูกบาศก์เมตร/วัน จะถูกบำบัดด้วยถังบำบัดน้ำเสียแบบสำเร็จรูป ขนาด 1 ลูกบาศก์เมตร จำนวน 1 ชุด ก่อนระบายลงบ่อพักน้ำทิ้งบริเวณเดียวกันกับอาคารสำนักงานขนาด 10 ลูกบาศก์เมตร แล้วสูบกลับมาใช้ในการรดน้ำต้นไม้/สนามหญ้าภายในโครงการต่อไป น้ำเสียจากห้องน้ำ-ห้องส้วม และโรงอาหารของบ้านพักคนงานประมาณ 22 ลูกบาศก์เมตร/วัน จะถูกบำบัดด้วย Grease Trap Tank ขนาด 1 ลูกบาศก์เมตรก่อนเข้าถังบำบัดน้ำเสียแบบสำเร็จรูป ขนาด 24 ลูกบาศก์เมตร จำนวน 1 ชุด ก่อนระบายลงสู่ถังพักน้ำทิ้งสำเร็จรูป ขนาด 25 ลูกบาศก์เมตร จำนวน 1 บ่อ แล้วสูบกลับมาใช้ในการรดน้ำต้นไม้/สนามหญ้าภายในโครงการต่อไป 	<ul style="list-style-type: none"> บริเวณป้อมยามจะมีน้ำเสียที่เกิดจากห้องน้ำ-ห้องส้วมจะถูกส่งไปบำบัดยังถังบำบัดน้ำเสียสำเร็จรูปของอาคารสำนักงาน และจะระบายลงสู่บ่อพักน้ำทิ้งขนาด 10 ลูกบาศก์เมตร และจะมีการสูบน้ำไปใช้ประโยชน์ในการรดน้ำต้นไม้ต่อไป บริเวณบ้านพักคนงาน และโรงอาหาร มีการติดตั้งถังดักไขมัน (Grease Trap Tank) และถังบำบัดน้ำเสียสำเร็จรูป เพื่อรองรับและบำบัดน้ำเสียที่เกิดขึ้นจากห้องน้ำ-ห้องส้วม และโรงอาหารของบ้านพักคนงานเมื่อบำบัดแล้วจะส่งไปยังบ่อพักน้ำทิ้งขนาด 25 ลูกบาศก์เมตร และได้ติดตั้งเครื่องเติมอากาศบริเวณบ่อพักน้ำทิ้งบ้านพักคนงาน และจะมีการสูบน้ำกลับไปใช้ประโยชน์ในการรดน้ำต้นไม้ในพื้นที่โครงการต่อไป 	<p>-</p> <p>-</p>	<p>- ดังภาพที่ 3</p> <p>- ดังภาพที่ 3</p>

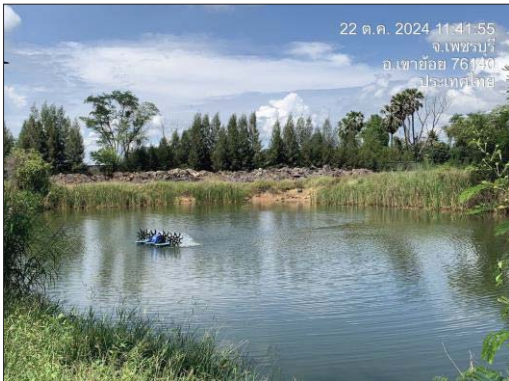
<p>22/10/2024 12:28 47P-588317 1468293 ตำบลบางเค็ม</p>
<p>ภาพที่ 5 บ่อหน่วงน้ำฝน</p>	<p>ภาพที่ 6 เจ้าหน้าที่รักษาความปลอดภัย</p>

5. การระบายน้ำและการป้องกันน้ำท่วม	<ul style="list-style-type: none"> - จัดให้มีบ่อหน่วงน้ำฝน จำนวน 2 บ่อ ขนาดความจุประมาณ 6,175 และ 12,017 ลบ.ม. ตามลำดับ เพื่อชะลอปริมาณน้ำฝนในคาบฝนตกครั้งหนึ่งเมื่อฝนหยุดตก น้ำฝนจะถูกระบายออกด้วยเครื่องสูบน้ำเพื่อให้บ่อหน่วงน้ำสามารถรองรับฝนตกในครั้งต่อไปได้ 	<ul style="list-style-type: none"> - โครงการมีบ่อหน่วงน้ำฝนจำนวน 2 บ่อ ขนาดความจุโดยประมาณ 6,175 ลบ.ม และขนาด 12,017 ลบ.ม. เพื่อรองรับน้ำฝนตามมาตรการกำหนด 	<ul style="list-style-type: none"> - 	<ul style="list-style-type: none"> - ดังภาพที่ 5

5. การระบายน้ำและการ ป้องกันน้ำท่วม (ต่อ)	<p>- โครงการกำหนดให้พื้นที่บริเวณอาคารผลิตและบ้านพักคนงานเป็นพื้นที่ที่อาจมีการปนเปื้อนของน้ำฝน ดังนั้น โครงการจะไม่ระบายน้ำจากบริเวณส่วนนี้ออกนอกโครงการ (บ่อหน่วงน้ำขนาด 6,175 ลูกบาศก์เมตร) โดยจะนำกลับไปใช้ใช้ใหม่ในกระบวนการผลิต (น้ำสเปรย์เพื่อลดอุณหภูมิของแท่งเหล็กร้อน) และใช้สำหรับรดน้ำต้นไม้ในพื้นที่สีเขียวของโครงการต่อไป</p> <p>- ในช่วงฤดูฝน (เดือนมิถุนายน-ตุลาคม) โครงการจะมีการระบายน้ำภายในบ่อน้ำบางส่วนออกนอกโครงการ (เฉพาะบ่อหน่วงน้ำ ขนาด 12,017 ลูกบาศก์เมตรด้านหน้าโครงการ) เนื่องจากเพื่อรักษาระดับน้ำภายในบ่อน้ำมิให้อ่างล้นออกมา ซึ่งมีปริมาณน้ำมากเกินไปเกินความสามารถในการรองรับเท่านั้น โดยได้รับอนุญาตจากกรมทางหลวงเพื่อระบายน้ำฝนส่วนเกินออกทางระบายน้ำฝนสาธารณะในเขตทางหลวงเรียบร้อยแล้วซึ่งโครงการต้องควบคุมคุณภาพน้ำที่จะระบายออก</p>	<p>- น้ำฝนที่ตกลงมาบริเวณอาคารผลิต และบ้านพักคนงานจะถูกรวบรวมไปยังบ่อหน่วงน้ำขนาดประมาณ 6,175 ลบ.ม. โดยไม่มีการระบายน้ำจากบ่อหน่วงดังกล่าวออกนอกพื้นที่โครงการ</p> <p>- ช่วงระหว่างเดือนกรกฎาคม-ธันวาคม 2567 โครงการไม่มีการระบายน้ำในบ่อหน่วงน้ำออกนอกพื้นที่โครงการ ซึ่งน้ำในบ่อดังกล่าวโครงการนำกลับมาใช้ภายในโครงการ ทั้งหมด โดยไม่มีการระบายออกนอกพื้นที่โครงการ ทั้งนี้โครงการได้มีการขออนุญาตจากกรมทางหลวงเพื่อขอระบายน้ำฝนส่วนเกินออกสู่ทางระบายน้ำฝนสาธารณะของกรมทางหลวงเรียบร้อยแล้ว</p>	-	<p>- ดังภาพที่ 5</p> <p>- ดังภาคผนวกที่ 15</p>
