เรื่อง แจ้งผลการพิจารณารายงานการประเมินผลกระทบสิ่งแวดล้อมโครงการ ปาล์ม-โคโค มนตรา รีสอร์ท
(ดัดแปลงและเปลี่ยนการใช้อาคาร) ของบริษัท ปาล์ม-โคโค มนตรา จำกัด

มาตรการป้องกันและแก้ไขผลกระทบสิ่งแวดล้อม และมาตรการติดตามตรวจสอบผลกระทบสิ่งแวดล้อม
ที่โครงการ ปาล์ม-โคโค มนตรา รีสอร์ท (ดัดแปลงและเปลี่ยนการใช้อาคาร)
ของบริษัท ปาล์ม-โคโค มนตรา จำกัด
ตั้งอยู่หมู่ที่ 4 ตำบลมะเร็ด อำเภอกะสมุย จังหวัดสุราษฎร์ธานี ต้องยึดถือปฏิบัติอย่างเคร่งครัด

ตารางที่ 1 มาตรการป้องกันและแก้ไขผลกระทบสิ่งแวดล้อมทั่วไปโครงการ ปาล์ม-โคโค มนตรา รีสอร์ท (ดัดแปลงและเปลี่ยนแปลงการใช้อาคาร)

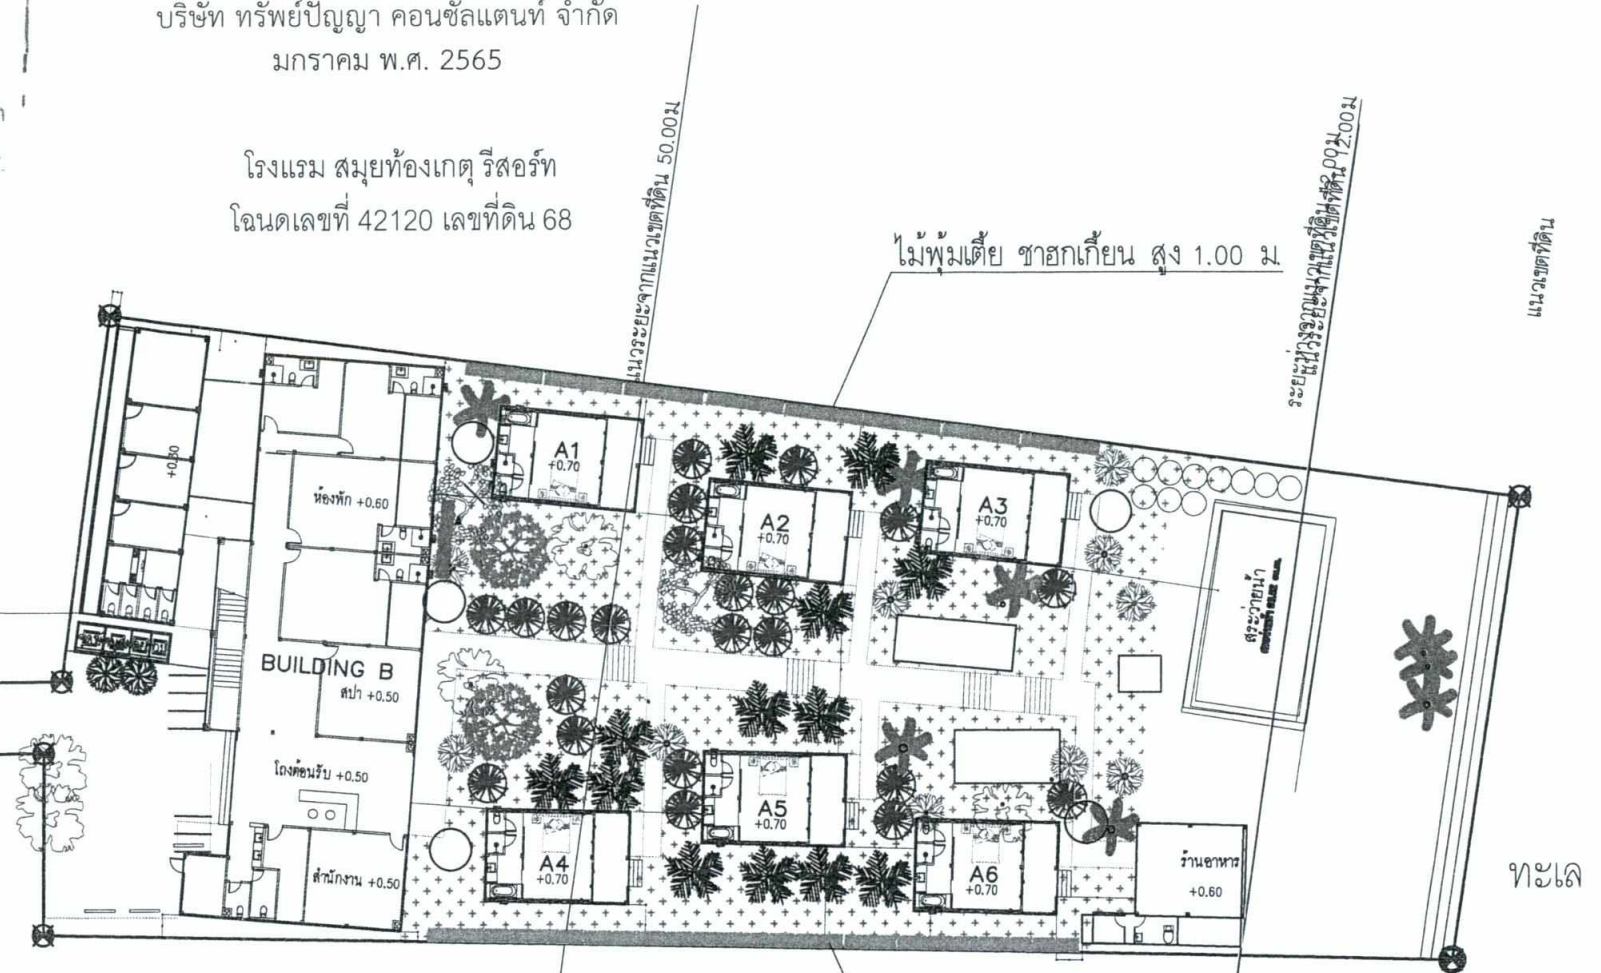
ตารางแสดงจำนวนไม้ยืนต้นเดิม				
ลำดับ	รายชื่อพรรณไม้	จำนวนต้น	ทรงพุ่ม(ม.)	พื้นที่(ตร.ม.)
1	มะพร้าว	8	3-6	127.17
2	มะม่วงหิมพานต์	2	8-10	127.17
3	ต้นมะม่วง	5	6-8	192.33
รวม		15		446.67
