ผลการปฏิบัติตามมาตรการติดตามตรวจสอบ  
ผลกระทบสิ่งแวดล้อม

### ผลการปฏิบัติตามมาตรการติดตามตรวจสอบผลกระทบสิ่งแวดล้อม

บริษัท กรีนีโอ จำกัด ได้ดำเนินการติดตามตรวจสอบผลกระทบสิ่งแวดล้อมในระยะดำเนินการระหว่างเดือนกรกฎาคม - ธันวาคม 2567 โครงการบ้านสบาย สบาย ของนิติบุคคลอาคารชุด “บ้านสบาย สบาย” ตามที่ได้กำหนดไว้ในรายงานผลกระทบสิ่งแวดล้อมเบื้องต้น ที่คณะกรรมการผู้ชำนาญการพิจารณารายงานผลกระทบสิ่งแวดล้อมเบื้องต้นในเขตพื้นที่คุ้มครองสิ่งแวดล้อมจังหวัดประจวบคีรีขันธ์ให้ความเห็นชอบ ซึ่งรายละเอียดการตรวจสอบผลกระทบสิ่งแวดล้อม ดังนี้

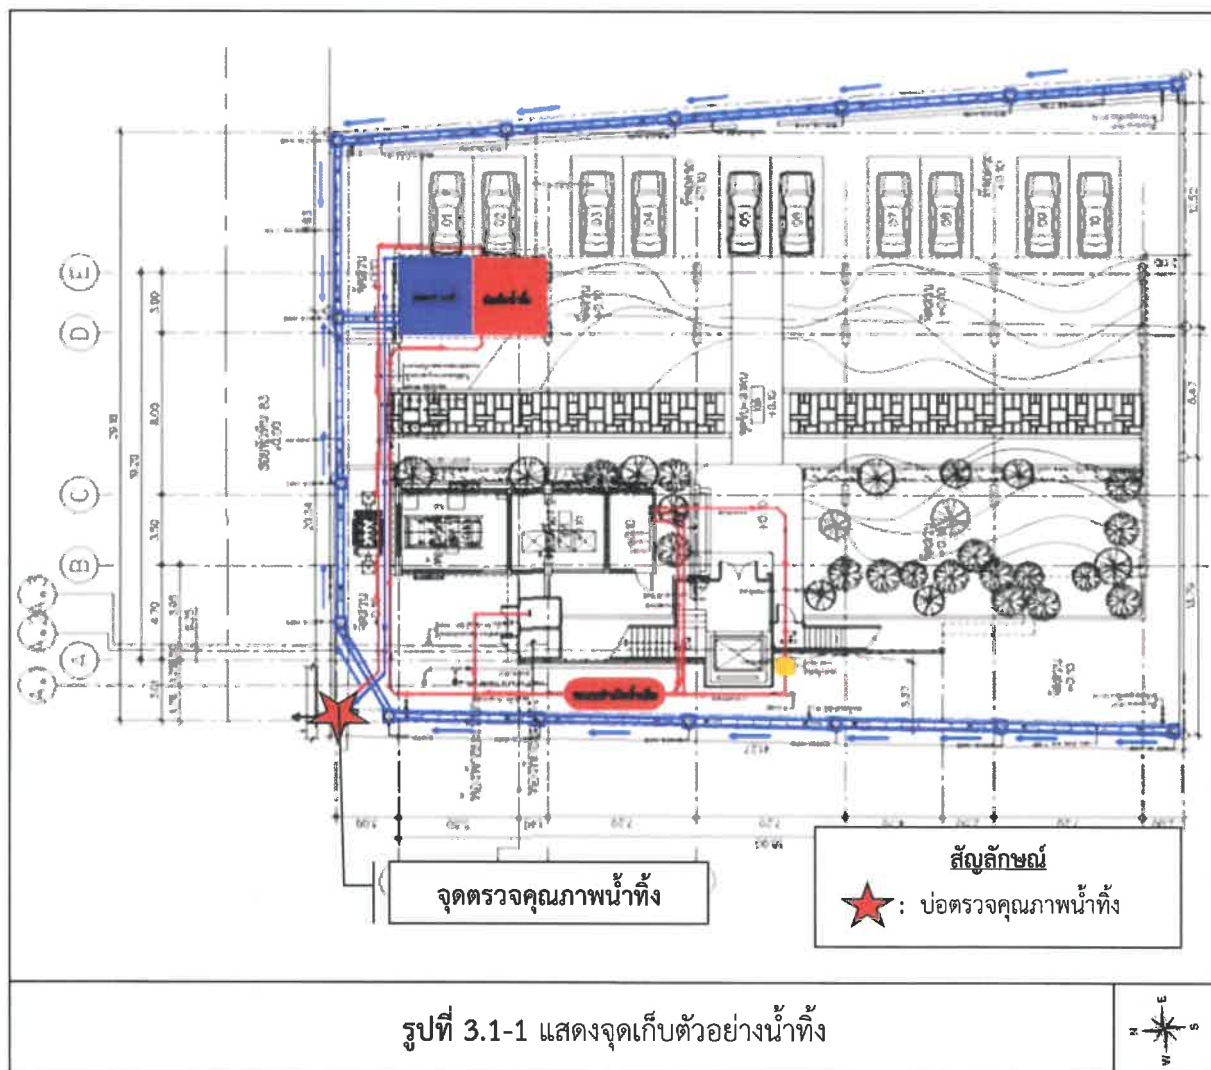
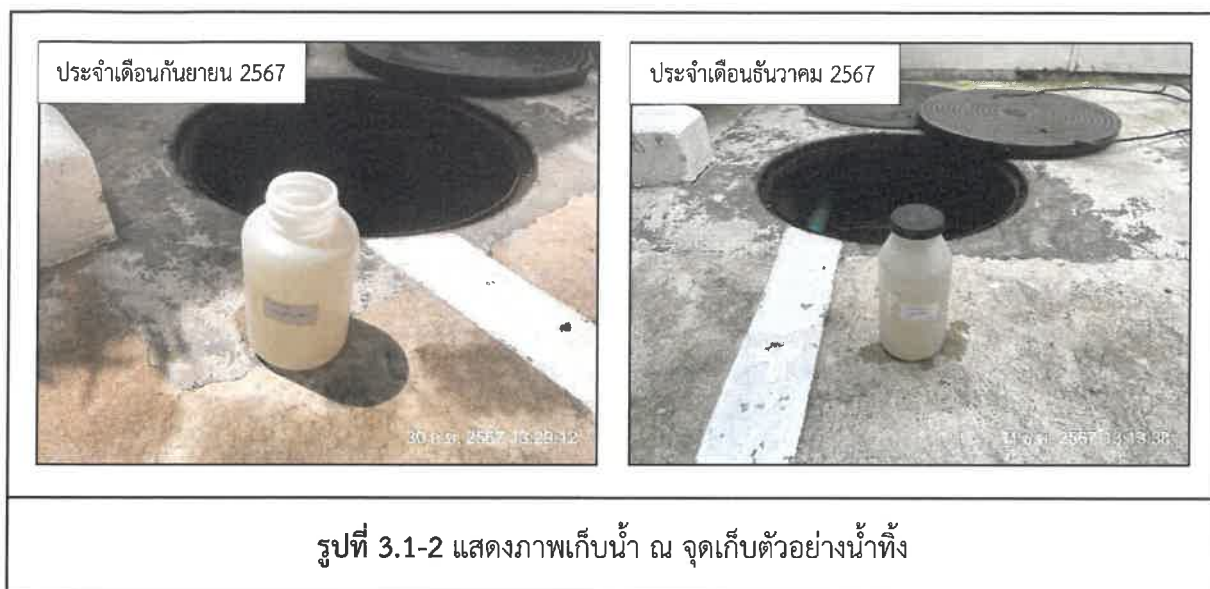
การติดตามตรวจสอบด้านคุณภาพน้ำทิ้ง ในระยะดำเนินการ ตามที่ระบุในรายงานผลกระทบสิ่งแวดล้อมเบื้องต้นของโครงการฯ กำหนดให้มีการติดตามตรวจสอบคุณภาพน้ำทิ้ง จำนวน 1 จุด ทุกๆ 3 เดือน ตลอดระยะดำเนินการ ได้แก่ บ่อตรวจคุณภาพน้ำทิ้ง (ดังรูปที่ 3.1-1 ถึง 3.1-2) โดยให้ดำเนินการตรวจวัด ความเป็นกรด-ด่าง (pH) บีโอดี (BOD) สารแขวนลอย (Suspended Solids) ซัลไฟด์ (Sulfide) ค่าทีเคเอ็น (TKN) ฟีคอลโคลิฟอร์มแบคทีเรีย (Fecal Coliform Bacteria) น้ำมันและไขมัน (Oil and Grease)

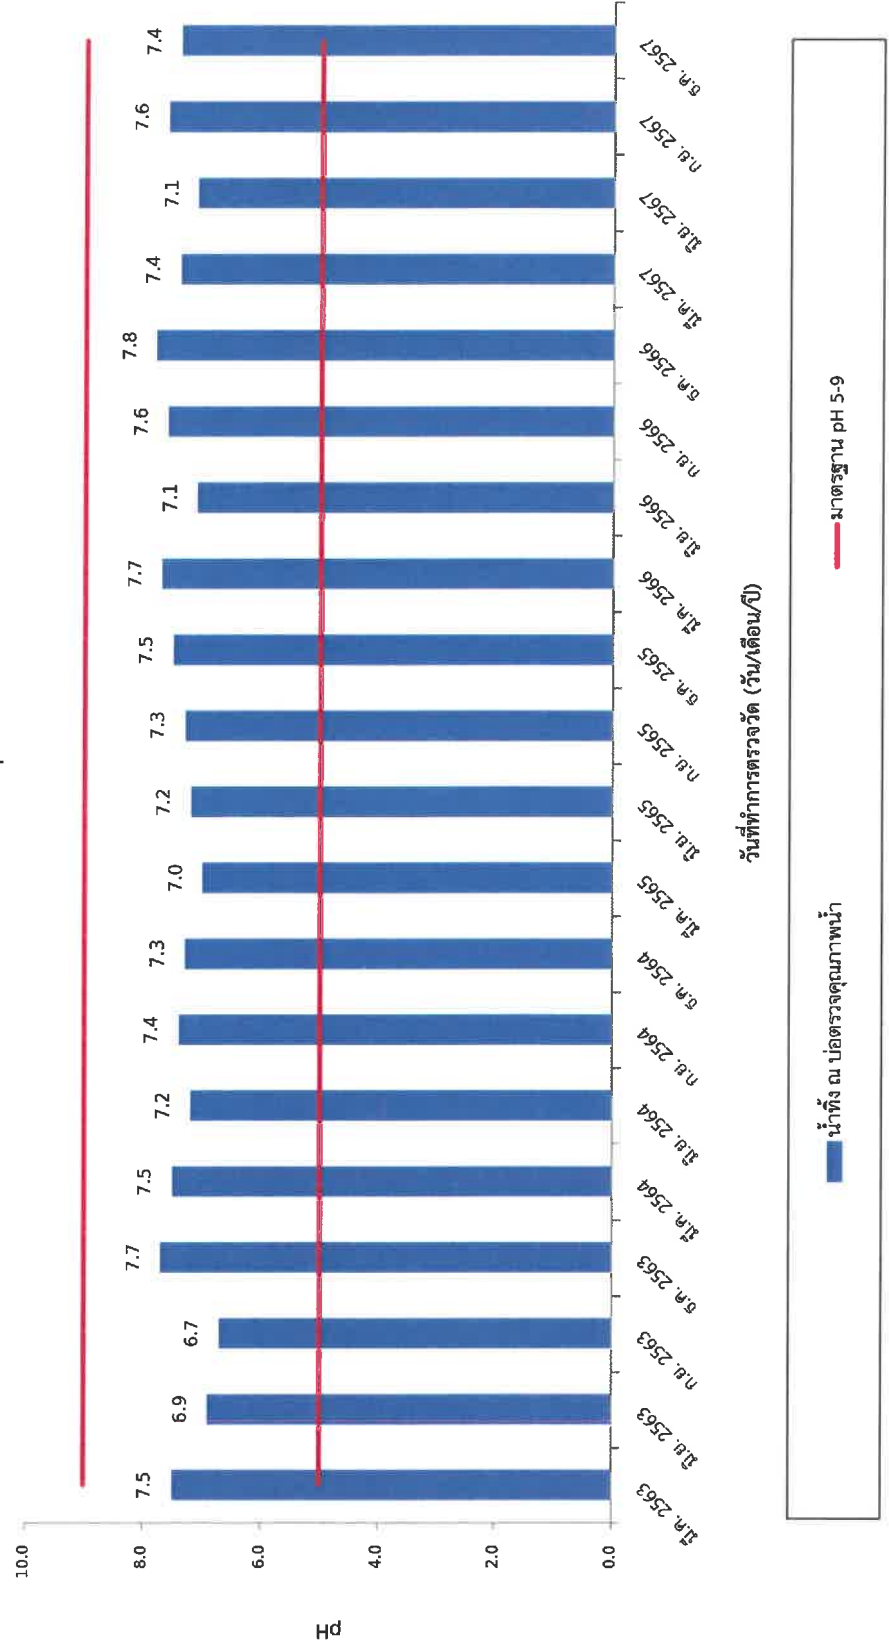
กราฟแสดงผลการตรวจวัดคุณภาพน้ำ  
ค่า pH

จากผลการวิเคราะห์คุณภาพน้ำทิ้งบริเวณบ่อตรวจคุณภาพน้ำทิ้ง พบว่า มีค่าความเป็นกรด-ด่าง (pH) มีค่า 7.6 (ค่ามาตรฐาน 5.5-9.0) ค่าบีโอดี (BOD) มีค่า 14 มิลลิกรัม/ลิตร (ค่ามาตรฐานไม่เกิน 40 มิลลิกรัม/ลิตร) ปริมาณสารแขวนลอย (Suspended Solids) มีค่า 25 มิลลิกรัม/ลิตร (ค่ามาตรฐานไม่เกิน 50 มิลลิกรัม/ลิตร) ซัลไฟด์ (Sulfide) มีค่าน้อยกว่า 0.2 มิลลิกรัม/ลิตร (ค่ามาตรฐานไม่เกิน 3.0 มิลลิกรัม/ลิตร) ทีเคเอ็น (TKN) มีค่า 20.72 มิลลิกรัม/ลิตร (ค่ามาตรฐานไม่เกิน 40 มิลลิกรัม/ลิตร) น้ำมันและไขมัน (Oil and Grease) มีค่าน้อยกว่า 5 มิลลิกรัม/ลิตร (ค่ามาตรฐานไม่เกิน 20 มิลลิกรัม/ลิตร) ซึ่งพารามิเตอร์ทั้งหมดมีค่าอยู่ในเกณฑ์มาตรฐานตามมาตรฐานน้ำทิ้งจากอาคารประเภท ค. ตามประกาศกระทรวงทรัพยากรธรรมชาติและสิ่งแวดล้อม เรื่อง กำหนดมาตรฐานควบคุมการระบายน้ำจากอาคารบางประเภทและบางขนาด พ.ศ. 2567 ส่วนฟีคอลโคลิฟอร์มแบคทีเรีย (Fecal Coliform Bacteria) มีค่า  $2.1 \times 10^5$  เอ็มพีเอ็น/100 มิลลิลิตร ไม่สามารถเทียบกับมาตรฐานได้ เนื่องจากไม่มีมาตรฐานกำหนด (ดังตารางที่ 3.1-3 และรูปที่ 3.1-3 ถึงรูปที่ 3.1-8)

จากผลการวิเคราะห์คุณภาพน้ำทิ้งบริเวณบ่อตรวจคุณภาพน้ำทิ้ง พบว่า มีค่าความเป็นกรด-ด่าง (pH) มีค่า 7.4 (ค่ามาตรฐาน 5.5-9.0) ค่าบีโอดี (BOD) มีค่า 18 มิลลิกรัม/ลิตร (ค่ามาตรฐานไม่เกิน 40 มิลลิกรัม/ลิตร) ปริมาณสารแขวนลอย (Suspended Solids) มีค่า 42 มิลลิกรัม/ลิตร (ค่ามาตรฐานไม่เกิน 50 มิลลิกรัม/ลิตร) ซัลไฟด์ (Sulfide) มีค่าน้อยกว่า 0.1 มิลลิกรัม/ลิตร (ค่ามาตรฐานไม่เกิน 3.0 มิลลิกรัม/ลิตร) ทีเคเอ็น (TKN) มีค่า 22.12 มิลลิกรัม/ลิตร (ค่ามาตรฐานไม่เกิน 40 มิลลิกรัม/ลิตร) น้ำมันและไขมัน (Oil and Grease) ตรวจไม่พบ (ค่ามาตรฐานไม่เกิน 20 มิลลิกรัม/ลิตร) ซึ่งพารามิเตอร์ทั้งหมดมีค่าอยู่ในเกณฑ์มาตรฐานตามมาตรฐานน้ำทิ้งจากอาคารประเภท ค. ตามประกาศกระทรวงทรัพยากรธรรมชาติและสิ่งแวดล้อม เรื่อง กำหนดมาตรฐานควบคุมการระบายน้ำจากอาคารบางประเภทและบางขนาด พ.ศ. 2567 ส่วนฟิคอลโคลิฟอร์มแบคทีเรีย (Fecal Coliform Bacteria) มีค่า  $2.1 \times 10^3$  เอ็มพีเอ็น/100 มิลลิลิตร ไม่สามารถเทียบกับมาตรฐานได้ เนื่องจากไม่มีมาตรฐานกำหนด (ดังตารางที่ 3.1-3 และรูปที่ 3.1-3 ถึงรูปที่ 3.1-8)

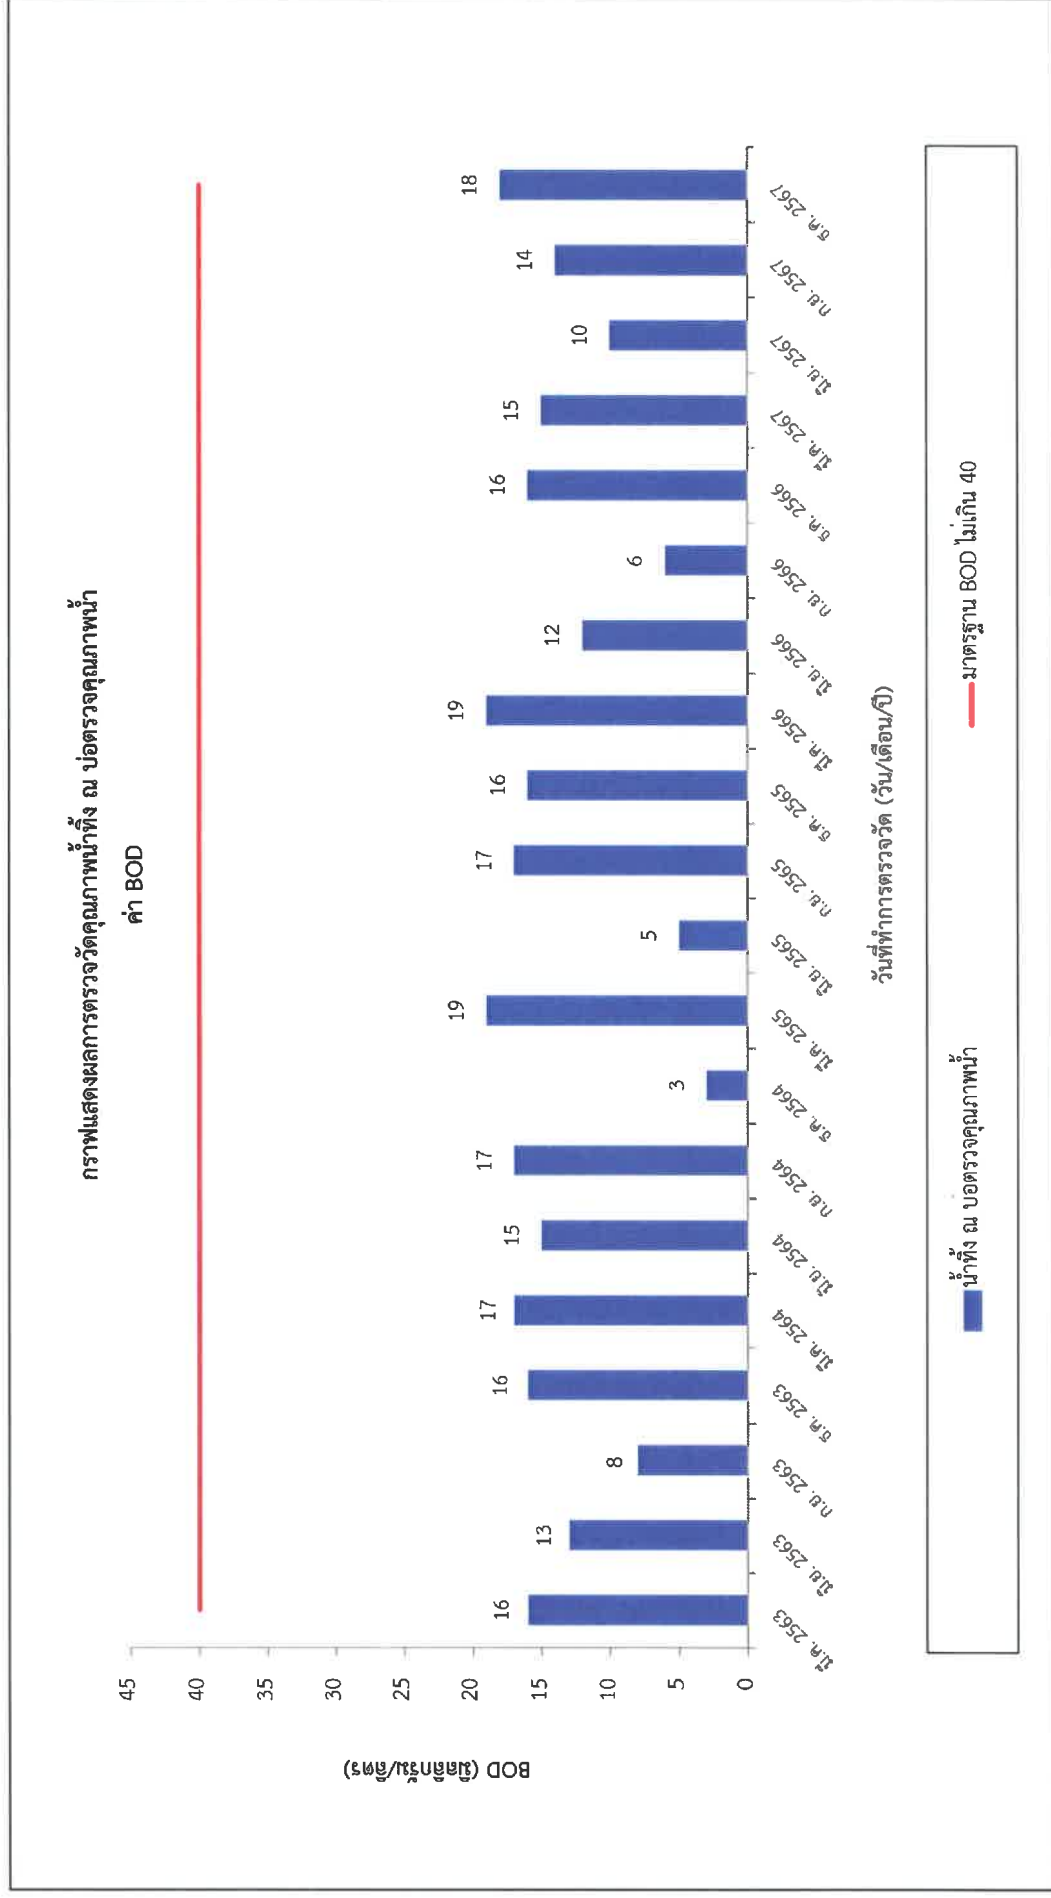
**รูปที่ 3.1-4 แสดงผลการตรวจวัดค่าบีโอดี (BOD) บริเวณบ่อพักน้ำสุดท้าย เปรียบเทียบกับค่ามาตรฐาน**

| ดัชนีคุณภาพน้ำทิ้ง | หน่วย | ผลการตรวจวัด | | มาตรฐาน <sup>1/</sup> |
|---|---|---|---|---|
| บีโอดี (BOD) | มก./ล. | 14 | 18 | ≤ 40 |

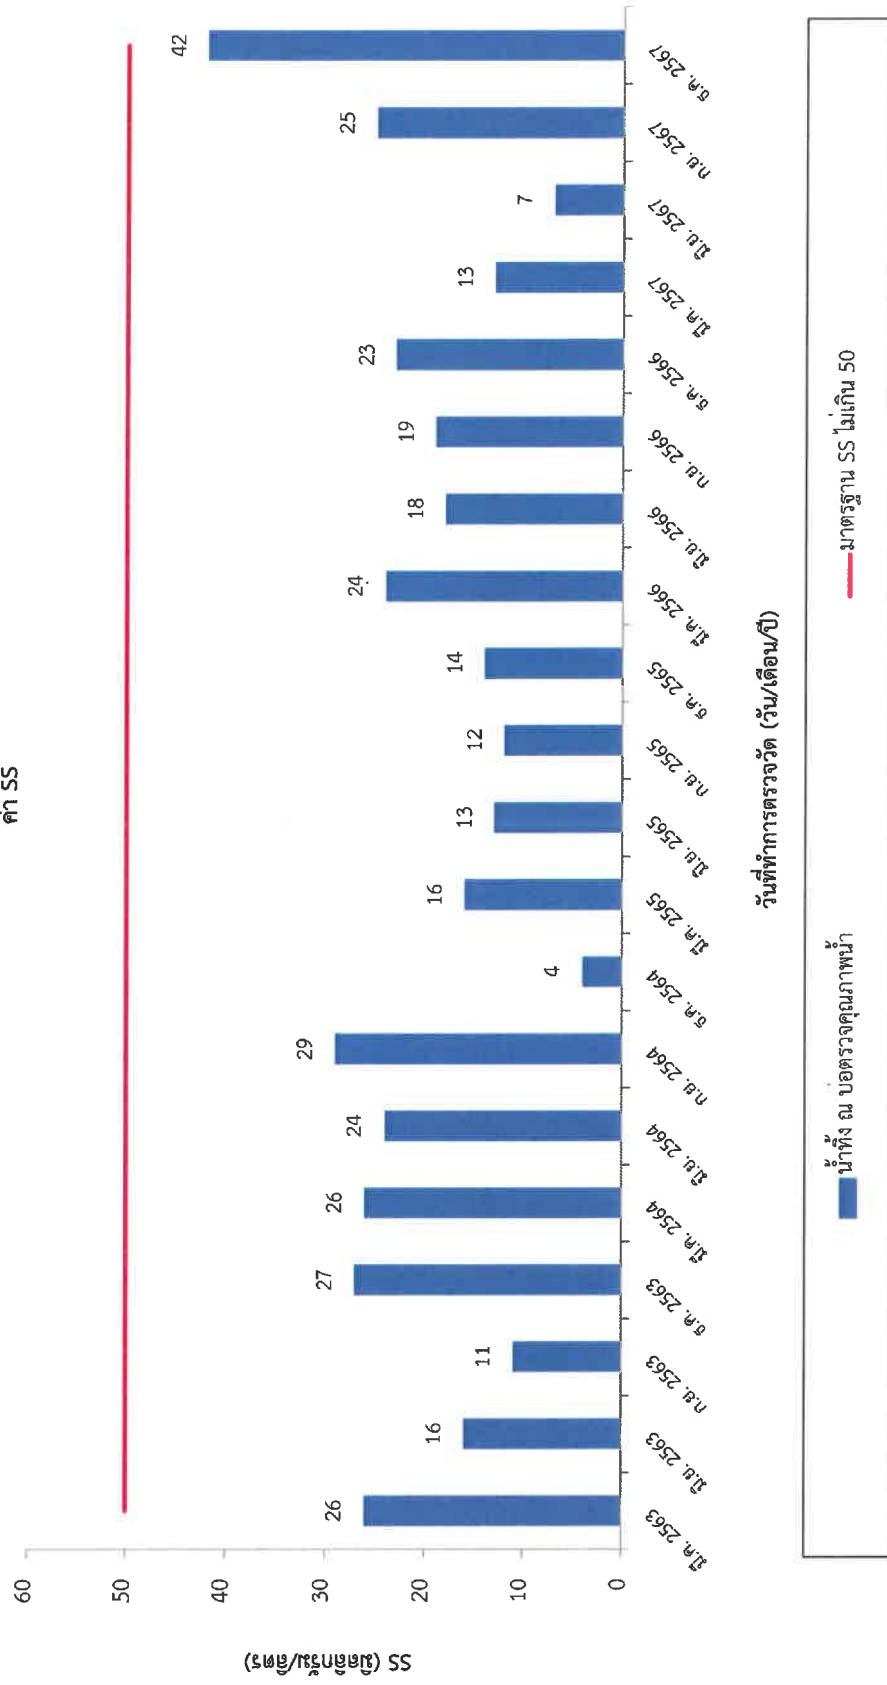
รูปที่ 3.1-5 แสดงผลการตรวจวัดค่าสารแขวนลอย (Suspended Solids) บริเวณบ่อพักน้ำสุดท้าย เปรียบเทียบกับค่ามาตรฐาน

| ดัชนีคุณภาพน้ำทิ้ง | หน่วย | ผลการตรวจวัด | | มาตรฐาน <sup>1/</sup> |
|---|---|---|---|---|
| สารแขวนลอย (Suspended Solids) | มก./ล. | 25 | 42 | ≤ 50 |

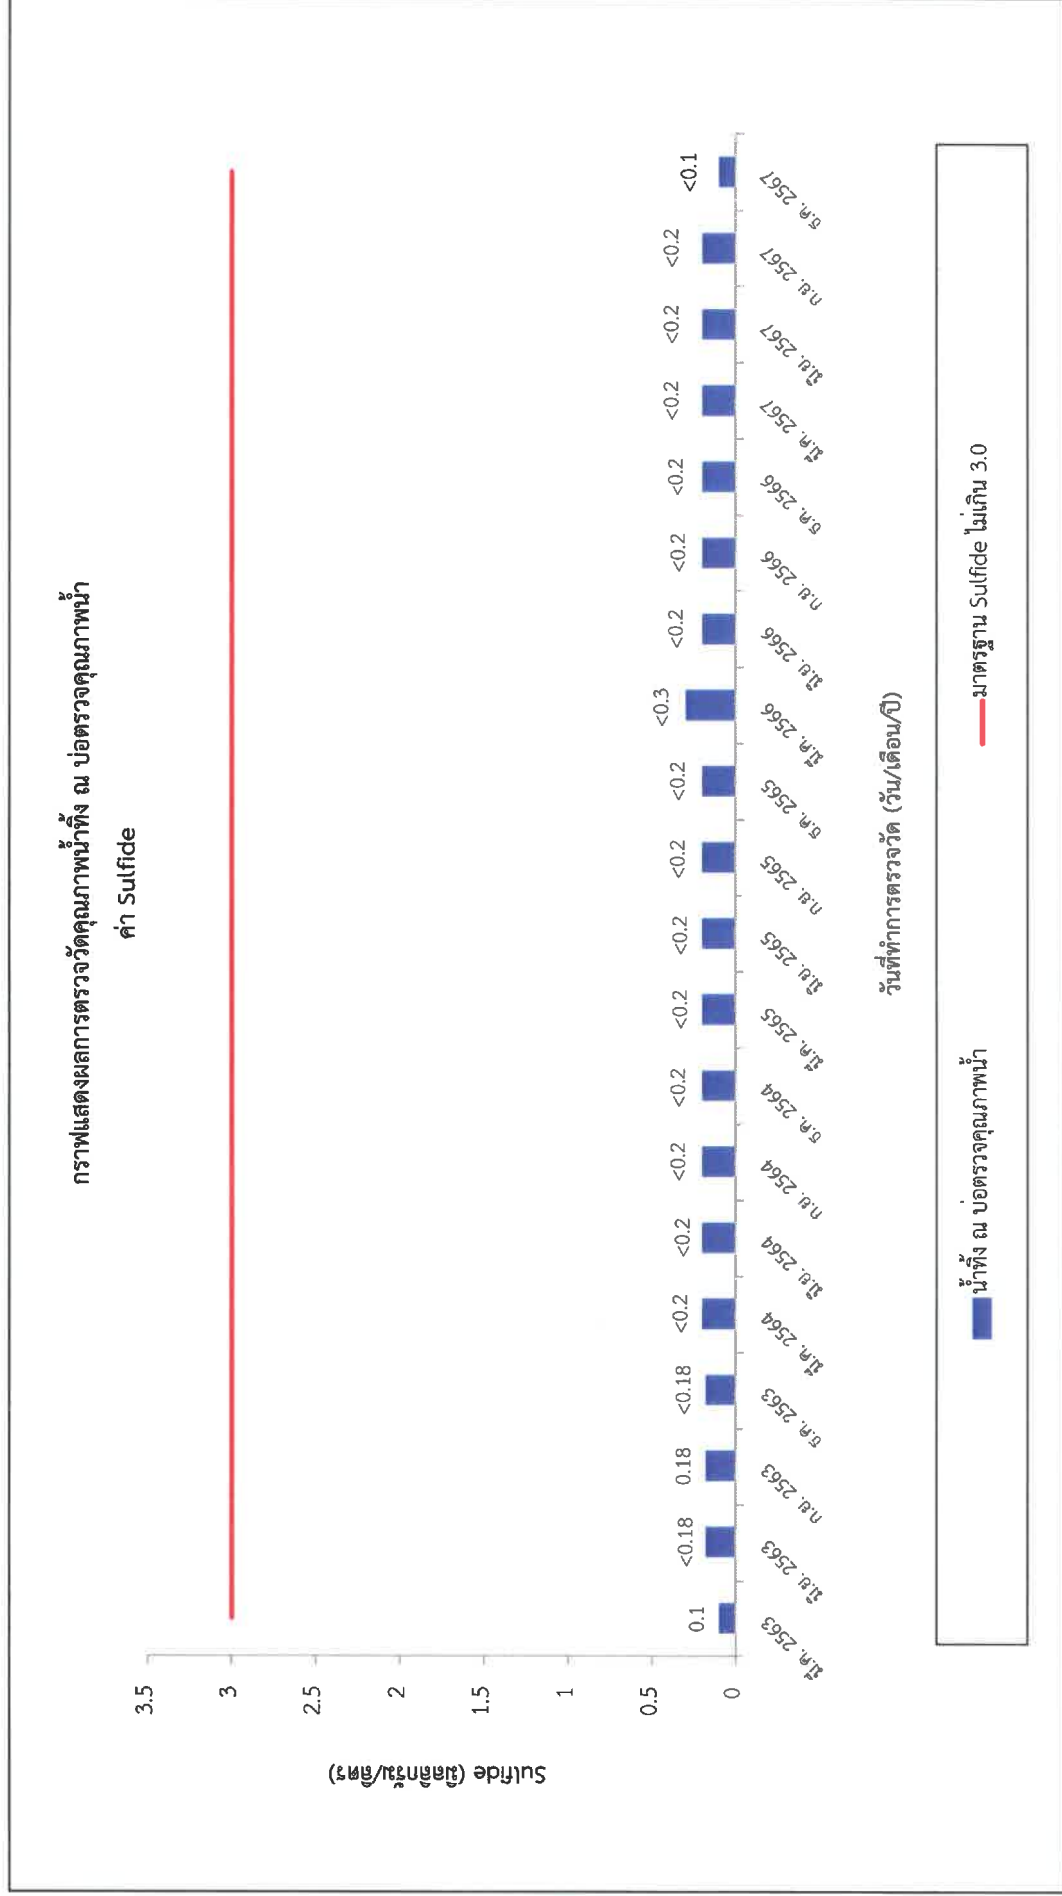
รูปที่ 3.1-6 แสดงผลการตรวจวัดค่าซัลไฟด์ (Sulfide) บริเวณบ่อพักน้ำสุดท้าย เปรียบเทียบกับค่ามาตรฐาน

| ดัชนีคุณภาพน้ำทิ้ง | หน่วย | ผลการตรวจวัด | | มาตรฐาน <sup>1/</sup> |
|---|---|---|---|---|
| ซัลไฟด์ (Sulfide) | มก./ล. | <0.2 | <0.1 | ≤ 3.0 |

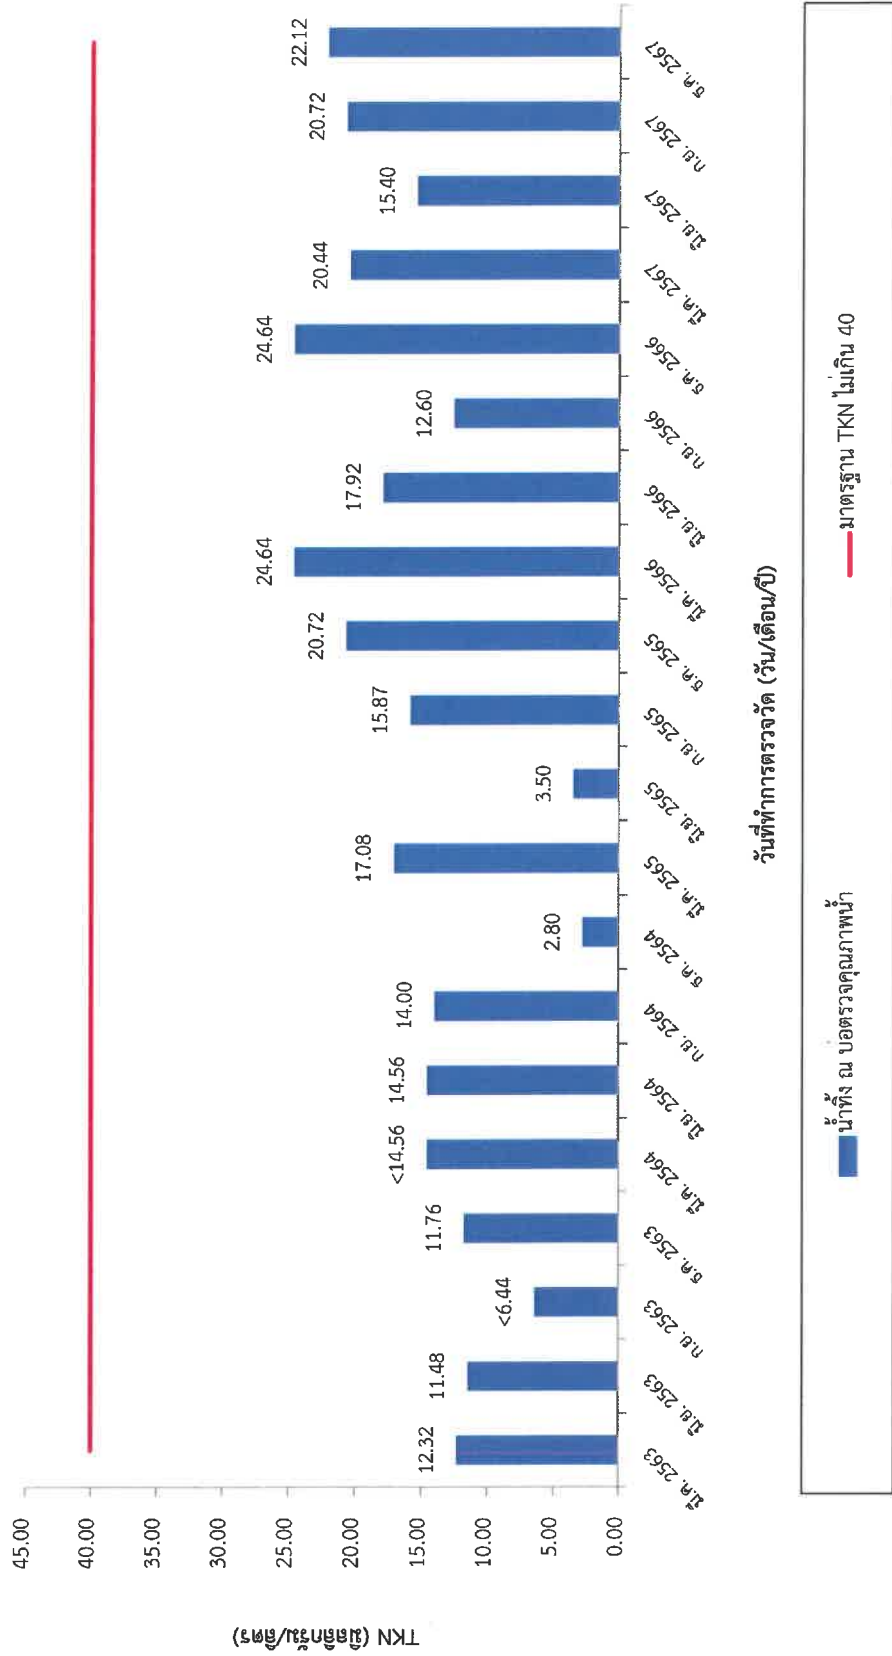
รูปที่ 3.1-7 แสดงผลการตรวจวัดค่าที่เคเอ็น (TKN) บริเวณบ่อพักน้ำสุดท้าย เปรียบเทียบกับค่ามาตรฐาน

| ดัชนีคุณภาพน้ำทิ้ง | หน่วย | ผลการตรวจวัด | | มาตรฐาน <sup>1/</sup> |
|---|---|---|---|---|
| ค่าทีเคเอ็น (TKN) | มก./ล. | 20.72 | 22.12 | ≤ 40 |

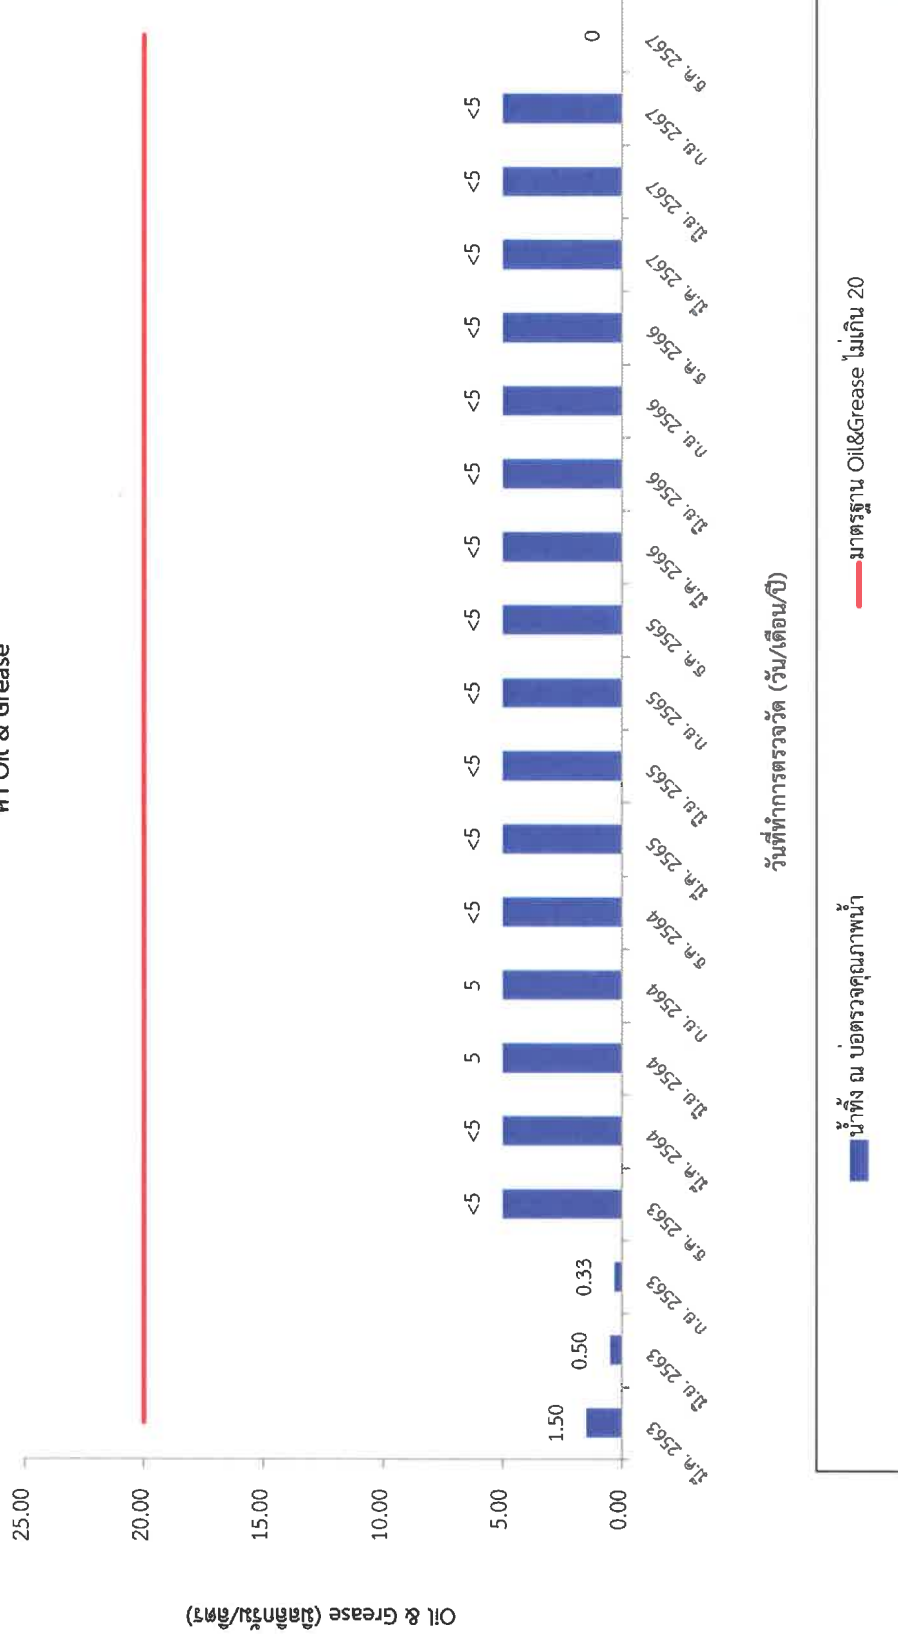
รูปที่ 3.1-8 แสดงผลการตรวจวัดน้ำมันและไขมัน (Oil and Grease) บริเวณบ่อพักน้ำสุดท้าย เปรียบเทียบกับค่ามาตรฐาน

| ดัชนีคุณภาพน้ำทิ้ง | หน่วย | ผลการตรวจวัด | | มาตรฐาน <sup>1/</sup> |
|---|---|---|---|---|
| น้ำมันและไขมัน (Oil and Grease) | มก./ล. | <5 | ND | ≤ 20 |
