ผลการปฏิบัติตามมาตรการป้องกันและแก้ไข  
ผลกระทบสิ่งแวดล้อม

โครงการทำเหมืองแร่หินอุตสาหกรรมชนิดหินปูนและหินดินดานเพื่ออุตสาหกรรมปูนซีเมนต์ คำขอประทานบัตรที่ 9/2556 ร่วมแผนผังโครงการทำเหมืองเดียวกันกับคำขอประทานบัตรที่ 3/2556, คำขอประทานบัตรที่ 10/2556 หินอุตสาหกรรมชนิดหินดินดานเพื่ออุตสาหกรรมปูนซีเมนต์ คำขอประทานบัตรที่ 4/2556, คำขอประทานบัตรที่ 5/2556 หินอุตสาหกรรมชนิดหินปูนเพื่ออุตสาหกรรมปูนซีเมนต์ คำขอประทานบัตรที่ 6/2556, คำขอประทานบัตรที่ 7/2556, คำขอประทานบัตรที่ 11/2556 และคำขอใบอนุญาตปลูกสร้างอาคารเกี่ยวกับการทำเหมืองหรือจัดตั้งสถานที่เพื่อการแต่งแร่นอกเขตเหมืองแร่ แบบคำขอ 6 เลขที่คำขอ 1/2560 ของบริษัท ทีพีโอ โพลีน จำกัด (มหาชน) ระหว่างเดือนกรกฎาคม-ธันวาคม พ.ศ. 2567

### ผลการปฏิบัติตามมาตรการป้องกันและแก้ไขผลกระทบสิ่งแวดล้อม

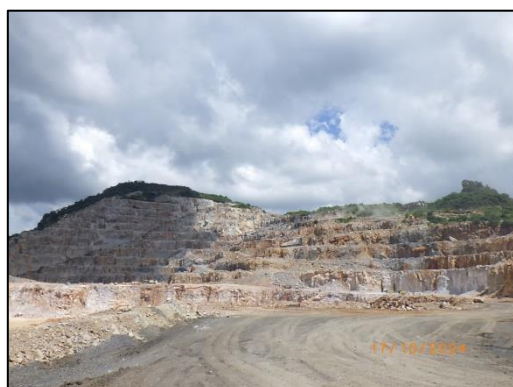
รูปที่ 2-5 ขอบเขตพื้นที่ที่ปรับระดับ  
เพื่อรองรับกิจกรรมทำเหมือง

| ผลกระทบสิ่งแวดล้อม | มาตรการป้องกันและแก้ไขผลกระทบสิ่งแวดล้อม | ผลการปฏิบัติตามมาตรการฯ | ปัญหา อุปสรรค และแนวทางแก้ไข | รูปที่/เอกสารแนบ |
|---|---|---|---|---|
| 1. สภาพภูมิประเทศ | 1.1 ให้กำหนดขอบเขตพื้นที่บริเวณที่จะทำการปรับระดับให้มีความเหมาะสมต่อการใช้งาน เพื่อรองรับกิจกรรมตามแผนผังทำเหมือง | - โครงการมีการกำหนดขอบเขตพื้นที่บริเวณที่จะทำการปรับระดับให้มีความเหมาะสมต่อการใช้งาน เพื่อรองรับกิจกรรมตามแผนผังทำเหมือง | - | รูปที่ 2-4 ถึงรูปที่ 2-6 และภาคผนวก ข-3 |

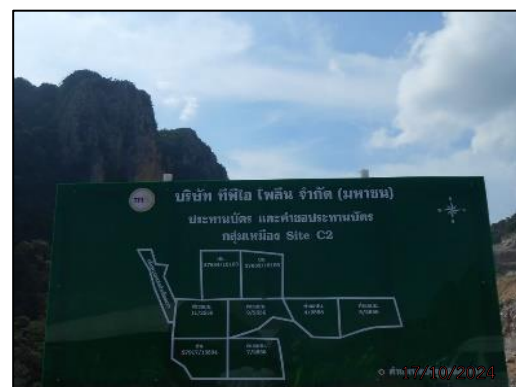
รูปที่ 2-6 ป้ายแสดงขอบเขตพื้นที่โครงการ

| ผลกระทบสิ่งแวดล้อม | มาตรการป้องกันและแก้ไขผลกระทบสิ่งแวดล้อม | ผลการปฏิบัติตามมาตรการฯ | ปัญหา อุปสรรค และแนวทางแก้ไข | รูปที่/เอกสารแนบ |
|---|---|---|---|---|
| | 1.3 จัดทำป้ายแสดงขอบเขตพื้นที่โครงการและขอบเขตการทำเหมืองบริเวณโครงการ รายละเอียด ระยะเวลา วิธีการ ผู้รับผิดชอบ เพื่อให้ง่ายต่อการตรวจสอบพื้นที่และการปฏิบัติงานบริเวณโครงการ โดยบริเวณขอบเขตพื้นที่ทำเหมืองให้จัดทำเสาคอนกรีตหรือวัสดุอื่นๆ ตามความเหมาะสม | - โครงการได้จัดทำป้ายแสดงขอบเขตพื้นที่โครงการและขอบเขตการทำเหมืองบริเวณโครงการ รายละเอียด ระยะเวลา วิธีการ ผู้รับผิดชอบ เพื่อให้ง่ายต่อการตรวจสอบพื้นที่และการปฏิบัติงานบริเวณโครงการ โดยบริเวณขอบเขตพื้นที่ทำเหมืองให้จัดทำเสาคอนกรีตหรือวัสดุอื่นๆ ตามความเหมาะสม | - | รูปที่ 2-6 |

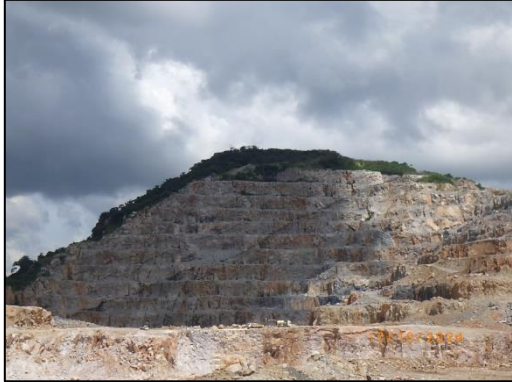
รูปที่ 2-7 สภาพการทำเหมืองแบบชั้นบันได

| ผลกระทบสิ่งแวดล้อม | มาตรการป้องกันและแก้ไขผลกระทบสิ่งแวดล้อม | ผลการปฏิบัติตามมาตรการฯ | ปัญหา อุปสรรค และแนวทางแก้ไข | รูปที่/เอกสารแนบ |
|---|---|---|---|---|
| | 1.4 ให้เปิดการทำเหมืองตามแผนผังโครงการที่กำหนดอย่างเคร่งครัด เปิดหน้าเหมืองจะทำเป็นลักษณะขั้นบันได โดยให้แต่ละขั้นบันไดมีความสูงไม่เกิน 15 ม. ความกว้างไม่น้อยกว่า 15 ม. โดยควบคุมความลาดชัน (Overall Slope) ไม่เกิน 45 องศา | - โครงการมีการเปิดหน้าเหมืองตามแผนผังโครงการ โดยบริเวณหน้าเหมืองจะทำเป็นลักษณะขั้นบันได โดยแต่ละขั้นบันไดมีความสูงไม่เกิน 15 เมตร อีกทั้งยังมีการควบคุมความลาดชันไม่เกิน 45 องศา ตามที่มาตรการกำหนดไว้อย่างเคร่งครัด | - | รูปที่ 2-7 |

| ผลกระทบสิ่งแวดล้อม | มาตรการป้องกันและแก้ไขผลกระทบสิ่งแวดล้อม | ผลการปฏิบัติตามมาตรการฯ | ปัญหา อุปสรรค และแนวทางแก้ไข | รูปที่/เอกสารแนบ |
|---|---|---|---|---|
| | 1.6 ให้ตรวจสอบเสถียรภาพของหน้าเหมืองชั้นบันไดให้อยู่ในสภาพที่ปลอดภัย เพื่อป้องกันมิให้เกิดการพังถล่ม หรือร่วงหล่นของดินและเศษหินบริเวณพื้นที่ทำเหมือง | - โครงการมีการเปิดหน้าเหมืองเป็นลักษณะชั้นบันไดตามที่มาตรการกำหนดเพื่อควบคุมความลาดชันของชั้นบันไดให้มีความมั่นคงแข็งแรง โดยมีการตรวจสอบเสถียรภาพของหน้าเหมืองและมีเจ้าหน้าที่คอยควบคุมดูแลให้อยู่ในสภาพที่มีความปลอดภัยอย่างสม่ำเสมอ | - | รูปที่ 2-7 ภาคผนวก ข-12 |
| | 1.7 ให้ตรวจสอบเสถียรภาพบริเวณหน้าเหมืองโครงการให้มีความมั่นคงแข็งแรงและปลอดภัยอยู่เสมอ โดยสังเกตจากสิ่งบอเหตุที่มักเกิดขึ้นก่อนการพังทลายของหน้าเหมือง ดังนี้<br>(1) เกิดรอยแยกบนหรือด้านหลังยอดของชั้นบันได หรือหน้าความลาดชัน มีน้ำไหลผ่านออกที่มีลักษณะพุ่งขึ้น<br>(2) หน้าความลาดชันเกิดการโป่งบวมหรือมีการเคลื่อนที่ขยับออกจากกันของรอยชั้นไม่ต่อเนื่อง<br>(3) มีวัสดุตกลงลงมาหรือมีน้ำไหลซึมออกจากหน้าเหมือง<br>(4) มีมวลวัสดุที่ขยับเคลื่อนที่หรือมีน้ำไหลออกบริเวณด้านหน้าของดินชั้นบันไดหรือหน้าความลาดชัน<br>(5) หน้าความลาดชันมีความขรุขระไม่สม่ำเสมอหรือมีความราบเรียบเป็นเงามัน | - โครงการมีการเปิดหน้าเหมืองเป็นลักษณะชั้นบันไดตามที่มาตรการกำหนดเพื่อควบคุมความลาดชันของชั้นบันไดให้มีความมั่นคงแข็งแรง โดยมีการตรวจสอบเสถียรภาพของหน้าเหมืองและมีเจ้าหน้าที่คอยควบคุมดูแลให้อยู่ในสภาพที่มีความปลอดภัยอย่างสม่ำเสมอ | - | รูปที่ 2-7 |

| ผลกระทบสิ่งแวดล้อม | มาตรการป้องกันและแก้ไขผลกระทบสิ่งแวดล้อม | ผลการปฏิบัติตามมาตรการฯ | ปัญหา อุปสรรค และแนวทางแก้ไข | รูปที่/เอกสารแนบ |
|---|---|---|---|---|
| 1. สภาพภูมิประเทศ (ต่อ) | 1.8 หากพบสิ่งบ่งชี้ที่อาจก่อให้เกิดความไม่เสถียรภาพของหน้าเหมืองได้ ให้หลีกเลี่ยงการปฏิบัติงานในบริเวณดังกล่าว แล้วดำเนินการวิเคราะห์เสถียรภาพของหน้าเหมืองโดยละเอียดเพื่อประเมินว่าการทำงานในสภาพดังกล่าว มีความปลอดภัยหรือไม่ หากไม่มีความปลอดภัยให้ดำเนินการปรับปรุงความลาดชันหน้าเหมือง | - โครงการมีการเปิดหน้าเหมืองเป็นลักษณะขั้นบันไดและควบคุมความลาดชันของขั้นบันไดให้มีความมั่นคงแข็งแรง โดยมีการตรวจสอบเสถียรภาพของหน้าเหมืองและมีเจ้าหน้าที่คอยควบคุมดูแลให้อยู่ในสภาพที่มีความปลอดภัยอย่างสม่ำเสมอ อย่างไรก็ตาม หากตรวจพบสิ่งบ่งชี้ หรือความเสี่ยงที่อาจก่อให้เกิดอุบัติเหตุ ทางโครงการจะปรับปรุงแก้ไขตามที่มาตรการกำหนดอย่างเคร่งครัด | - | รูปที่ 2-7 |

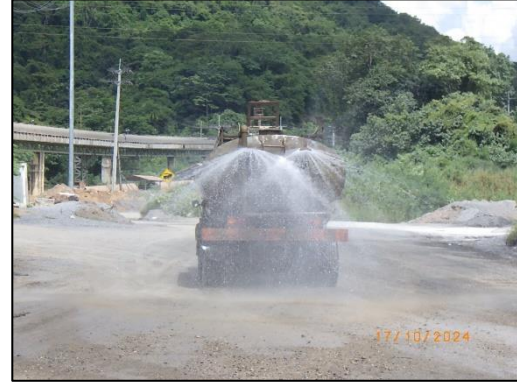
รูปที่ 2-8 การฉีดพรมน้ำบริเวณเส้นทางขนส่งแร่

| ผลกระทบสิ่งแวดล้อม | มาตรการป้องกันและแก้ไขผลกระทบสิ่งแวดล้อม | ผลการปฏิบัติตามมาตรการฯ | ปัญหา อุปสรรค และแนวทางแก้ไข | รูปที่/เอกสารแนบ |
|---|---|---|---|---|
| 2. คุณภาพอากาศ | 2.1 ให้ใช้รถบรรทุกฉีดพรมน้ำบริเวณหน้าเหมืองและบนถนนภายในโครงการที่ใช้ในการขนส่งแร่อย่างน้อยวันละ 3-4 ครั้ง หรือมากกว่าในช่วงหน้าแล้งเพื่อลดปัญหาฝุ่นละอองฟุ้งกระจาย โดยพิจารณาความเหมาะสมจากสภาพภูมิอากาศ และจากสภาพผิวถนนว่ามีฝุ่นฟุ้งกระจายหรือไม่ | โครงการได้จัดให้มีรถบรรทุกฉีดพรมน้ำบริเวณหน้าเหมืองและบนถนนภายในโครงการที่ใช้ในการขนส่งแร่เป็นประจำ เพื่อลดการฟุ้งกระจายของฝุ่นละอองจากการก่อสร้าง | - | รูปที่ 2-8 |

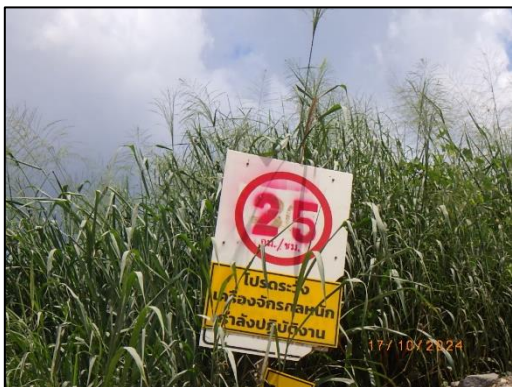
รูปที่ 2-9 ป้ายจำกัดความเร็วไม่เกิน 30 กม./ชม.

| ผลกระทบสิ่งแวดล้อม | มาตรการป้องกันและแก้ไขผลกระทบสิ่งแวดล้อม | ผลการปฏิบัติตามมาตรการฯ | ปัญหา อุปสรรค และแนวทางแก้ไข | รูปที่/เอกสารแนบ |
|---|---|---|---|---|
| | 2.2 จำกัดความเร็วของยานพาหนะและเครื่องจักรอุปกรณ์ ทุกชนิดที่วิ่งภายในโครงการไม่เกิน 30 กม./ชม. เพื่อลดการฟุ้งกระจายของฝุ่นและป้องกันอุบัติเหตุที่จะเกิดขึ้น | ทางโครงการมีการจำกัดความเร็วของยานพาหนะและเครื่องจักรอุปกรณ์ โดยการติดตั้งป้ายจำกัดความเร็วไม่เกิน 30 กม./ชม. เพื่อลดการฟุ้งกระจายของฝุ่นและป้องกันการเกิดอุบัติเหตุอย่างเคร่งครัด | - | รูปที่ 2-9 |

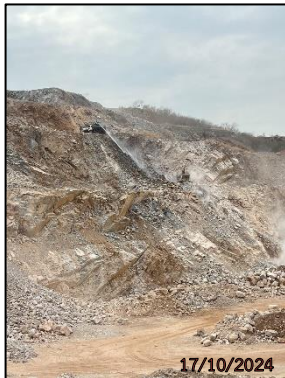
รูปที่ 2-45 การฉีดพรมน้ำบริเวณกองหินก่อนทำการตักขน

| ผลกระทบสิ่งแวดล้อม | มาตรการป้องกันและแก้ไขผลกระทบสิ่งแวดล้อม | ผลการปฏิบัติตามมาตรการฯ | ปัญหา อุปสรรค และแนวทางแก้ไข | รูปที่/เอกสารแนบ |
|---|---|---|---|---|
| | 2.5 ให้งดการเกลี่ยหินบนหน้าเหมืองในช่วงที่มีลมพัดแรง โดยจะต้องกระทำในช่วงที่มีลมสงบหรือมีการฉีดพรมน้ำบริเวณกองหินก่อนทำการตักขนเพื่อป้องกันการฟุ้งกระจายของฝุ่นละออง | ทางโครงการงดการเกลี่ยหินบนหน้าเหมืองในช่วงที่มีลมพัดแรง โดยกระทำในช่วงที่มีลมสงบหรือมีการฉีดพรมน้ำบริเวณกองหินก่อนทำการตักขนเพื่อป้องกันการฟุ้งกระจายของฝุ่นละออง | - | รูปที่ 2-45 |
