โครงการเหมืองแร่หินอุตสาหกรรมชนิดหินปูน เพื่ออุตสาหกรรมปูนซีเมนต์ สำหรับแปลงคำขอประทานบัตรที่ 12/2556 ร่วมแผนผังโครงการทำเหมืองเดียวกันกับคำขอประทานบัตรที่ 13/2556, คำขอประทานบัตรที่ 14/2556, คำขอประทานบัตรที่ 15/2556, คำขอประทานบัตรที่ 16/2556 และคำขอประทานบัตรที่ 17/2556 และประทานบัตรที่ 27340/14390 ประทานบัตรที่ 27341/14391 และประทานบัตรที่ 27348/14392 ของบริษัท ทีพีโอ โพลีน จำกัด (มหาชน) ระหว่างเดือนกรกฎาคม-ธันวาคม พ.ศ. 2567

บทที่ 2 ผลการปฏิบัติตามมาตรการป้องกันและแก้ไขผลกระทบสิ่งแวดล้อม

ตารางที่ 2-1 มาตรการป้องกันและแก้ไขผลกระทบสิ่งแวดล้อมทั่วไป

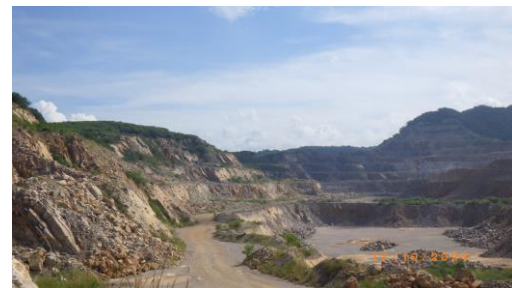
รูปที่ 2-4 สภาพปัจจุบันของพื้นที่การทำเหมืองแร่หินปูน

1.1 ลักษณะภูมิประเทศ (ต่อ)	8. ให้เปิดหน้าเหมืองในลักษณะขั้นบันได (Benching Method) โดยออกแบบให้ขนาดความสูงขั้นบันไดไม่เกิน 15 เมตร ความกว้างของขั้นบันไดไม่ต่ำกว่า 15 เมตร และควบคุมให้ความลาดเอียงรวม (Overall pit slope) ไม่เกิน 45 องศา พร้อมทั้งตรวจสอบเสถียรภาพของหน้าเหมืองให้อยู่ในสภาพที่ปลอดภัย	- โครงการได้ดำเนินการเปิดหน้าเหมืองตามแผนผังโครงการกำหนดอย่างเคร่งครัด โดยมีการทำเหมืองแบบขั้นบันได มีความสูงแต่ละขั้นไม่เกิน 15 ม. มีความกว้างไม่ต่ำกว่า 15 เมตร และควบคุมให้ความลาดเอียงรวมของหน้าเหมืองไม่เกิน 45 องศา	-	รูปที่ 2-4 และรูปที่ 2-25

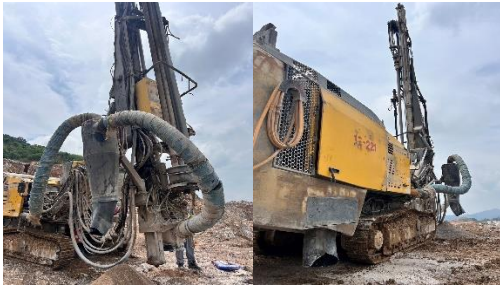
รูปที่ 2-7 เครื่องเจาะระเบิดที่มีระบบ Cyclone และถุงกรอง

2. การเจาะรูระเบิดจะต้องติดตั้งเครื่องมืออุดฝุ่นที่บริเวณหัวเจาะ พร้อมทั้งมีถังพักฝุ่นเพื่อป้องกันการฟุ้งกระจายของฝุ่นละอองในบรรยากาศและกำหนดให้ระเบิดหน้าเหมืองไม่เกินวันละ 1 ครั้ง	- โครงการใช้เครื่องมือในการเจาะระเบิดและย่อยหินชนิดที่มีอุปกรณ์ควบคุมฝุ่นด้วยระบบ Cyclone เพื่อป้องกันการฟุ้งกระจายของฝุ่นละอองขณะทำการเจาะ	-	รูปที่ 2-7

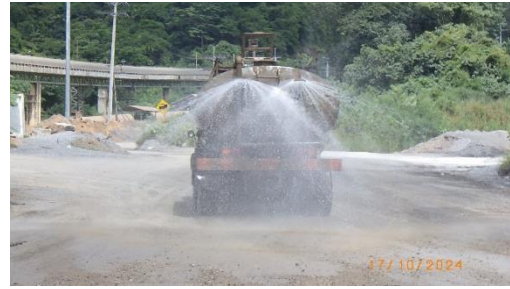
รูปที่ 2-8 การฉีดพรมน้ำ บริเวณพื้นที่โครงการ

4. ให้ฉีดพรมน้ำบริเวณที่มีการขนถ่ายแร่ทั้งหน้าเหมือง และบริเวณเส้นทางลำเลียงแร่ ให้เปียกอยู่เสมอ เพื่อลดการฟุ้งกระจายของฝุ่นละออง	- โครงการจัดให้มีการฉีดพรมน้ำบนเส้นทางขนส่งแร่ ช่วงที่เป็นถนนบดอัดแน่นเป็นประจำ ประมาณวันละ 3-4 ครั้ง	-	รูปที่ 2-8

- บริเวณพื้นที่ทำเหมือง (ต่อ)	5. มีระบบสปริงน้ำ หรือใช้การฉีดพรมน้ำบริเวณลานเก็บกองหินที่คัดขนาดแล้ว และตามเส้นทางลำเลียงแร่ ในขณะที่เครื่องจักรกลและยานพาหนะทำงานอยู่ เพื่อป้องกันการฟุ้งกระจายของฝุ่น พร้อมทั้งทำความสะอาดหรือเก็บกวาดฝุ่น บริเวณเส้นทางลำเลียงแร่ อย่างสม่ำเสมอ เพื่อนำฝุ่นที่ตกสะสมกลับเข้าไปใช้ในการผลิตปูนซีเมนต์	- มีการฉีดพรมน้ำบริเวณลานเก็บกองหินที่คัดขนาดแล้วและตามเส้นทางขนส่งลำเลียงหิน ในขณะที่เครื่องจักรกล และยานพาหนะทำงานอยู่ เพื่อป้องกันการฟุ้งกระจายของฝุ่น พร้อมทั้งทำความสะอาดหรือเก็บกวาดฝุ่น บริเวณเส้นทางลำเลียงขนส่งหิน อย่างสม่ำเสมอ เพื่อนำฝุ่นที่ตกสะสมกลับเข้าไปใช้ในการผลิตปูนซีเมนต์	-	รูปที่ 2-8

5. ให้ฉีดพรมน้ำบริเวณที่มีการขนถ่ายแร่บริเวณโรงย่อยหิน และบริเวณเส้นทางลำเลียงแร่ ให้เปียกอยู่เสมอ เพื่อลดการฟุ้งกระจายของฝุ่นละออง	- โครงการมีการฉีดพรมน้ำบริเวณที่มีการขนถ่ายแร่บริเวณโรงย่อยหิน และบริเวณเส้นทางลำเลียงแร่ ให้เปียกอยู่เสมอ เพื่อลดการฟุ้งกระจายของฝุ่นละออง	-	รูปที่ 2-8

6. มีระบบสเปรย์น้ำ หรือใช้การฉีดพรมน้ำบริเวณลานเก็บกองหินที่คัดขนาดแล้ว พร้อมทั้งทำความสะอาดหรือเก็บกวาดฝุ่น บริเวณพื้นของโรงย่อยหิน และลานเก็บกองหินอย่างสม่ำเสมอ เพื่อนำฝุ่นที่ตกสะสมกลับไปใช้ในการผลิตปูนซีเมนต์	- จัดให้มีระบบสเปรย์น้ำ หรือใช้การฉีดพรมน้ำบริเวณลานเก็บกองหินที่คัดขนาดแล้ว และตามเส้นทางขนส่งลำเลียงหิน พร้อมทั้งทำความสะอาดหรือเก็บกวาดฝุ่น บริเวณพื้นของโรงย่อยหิน และลานเก็บกองหินอย่างสม่ำเสมอ เพื่อนำฝุ่นที่ตกสะสมกลับไปใช้ในการผลิตปูนซีเมนต์	-	รูปที่ 2-8

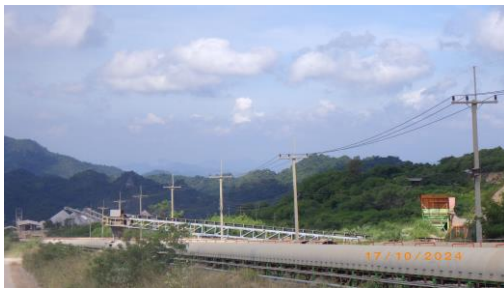
รูปที่ 2-9 โรงย่อยหินแบบ Semi Mobile Crusher

- บริเวณโรงย่อยหิน	1. ให้ดูแลโรงย่อยหินแบบ Semi Mobile Crusher ในแปลงคำขอประทานบัตรที่ 12/2556, ดูแลเครื่องสเปรย์ละอองน้ำบริเวณปากเครื่องย่อย และหลังคาคลุมสายพานลำเลียงความยาวกว่า 2 กิโลเมตร ให้อยู่ในสภาพดีและใช้งานได้ดียู่เสมอ	- โครงการมีดูแลโรงย่อยหินแบบ Semi Mobile Crusher ในแปลงคำขอประทานบัตรที่ 12/2556, รวมถึงการดูแลเครื่องสเปรย์ละอองน้ำบริเวณปากเครื่องย่อย และหลังคาคลุมสายพานลำเลียงความยาวกว่า 2 กิโลเมตร ให้อยู่ในสภาพดีและใช้งานได้ดียู่เสมอ	-	รูปที่ 2-9

2. ดูแลบำรุงรักษาอาคารและอุปกรณ์ ตลอดจนระบบป้องกันผลกระทบสิ่งแวดล้อมตลอดระยะเวลาทำงานอย่างเข้มงวด	- โครงการมีการดูแลบำรุงรักษาอาคาร และอุปกรณ์ ตลอดจนระบบป้องกันฝุ่นและสิ่งแวดล้อม ให้สามารถใช้งานได้อย่างมีประสิทธิภาพสูงสุดสม่ำเสมอ และใช้อุปกรณ์และระบบป้องกันผลกระทบสิ่งแวดล้อมตลอดระยะเวลาทำงาน	-	รูปที่ 2-9 ถึงรูปที่ 2-11 และภาคผนวก ก-5

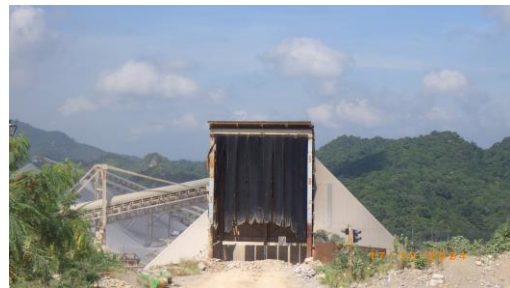
รูปที่ 2-10 เครื่องย่อยหินปูน (Limestone Crusher)

- บริเวณโรงย่อยหิน (ต่อ)	3. เครื่องย่อยหินปูน (Limestone Crusher) จะมีระบบกำจัดฝุ่นละอองจากการบดย่อยหินเป็นชนิดถุงกรอง (Bag Filter) โดยจะมีระบบลมดูดอากาศ ตั้งแต่การเริ่มเทหินลง และดูดฝุ่นจากบริเวณตัวเครื่องย่อย	- จัดให้มีเครื่องย่อยหินปูน (Limestone Crusher) จะมีระบบกำจัดฝุ่นละอองจากการบดย่อยหินเป็นชนิดถุงกรอง (Bag Filter) โดยจะมีระบบลมดูดอากาศ ตั้งแต่การเริ่มเทหินลง และดูดฝุ่นจากบริเวณตัวเครื่องย่อย	-	รูปที่ 2-10

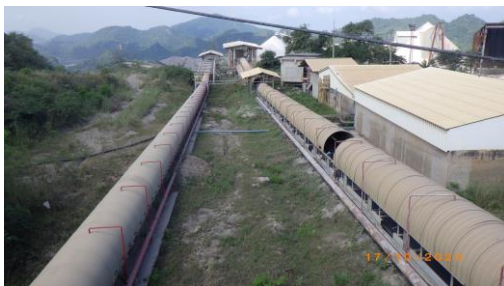
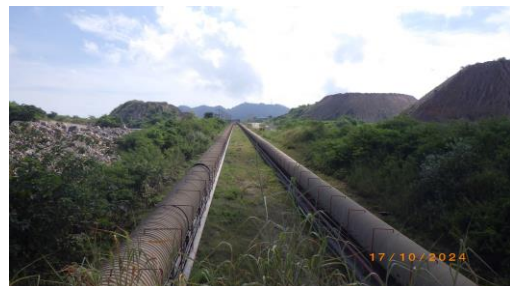
รูปที่ 2-11 ระบบ Bag Filter จุดถ่ายโอนต่างๆของสายพานลำเลียง

4. จัดให้มีมีระบบ Bag Filter ติดตั้งบริเวณจุดตกกระทบ จุดถ่ายโอนต่างๆ ของสายพานลำเลียง	- จัดให้มีมีระบบ Bag Filter ติดตั้งบริเวณจุดตกกระทบ จุดถ่ายโอนต่างๆ ของสายพานลำเลียง	-	รูปที่ 2-11

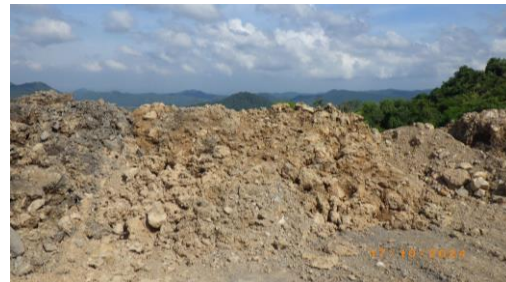
รูปที่ 2-28 เขตพื้นที่กันชน (Buffer zone)

2. บริเวณที่ไม่เกี่ยวข้องกับการทำเหมืองหรือกิจกรรมต่างๆ ของโครงการให้คงสภาพเดิมให้มากที่สุด เพื่อช่วยเป็นแนวป้องกันผลกระทบ (Buffer Zone) อีกทางหนึ่ง	- บริเวณแนวเขตที่เว้นไว้ให้ปลอดการทำเหมือง ทางโครงการให้คงสภาพเดิมมากที่สุด และได้ทำการปักป้ายเพื่อแสดงแนวเขตให้เห็นอย่างชัดเจน เพื่อช่วยเป็นแนวป้องกันผลกระทบ (Buffer Zone) อีกทางหนึ่ง	-	รูปที่ 2-28

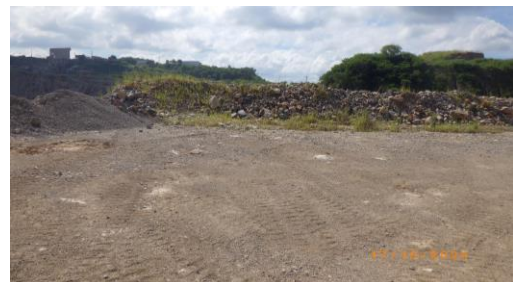
รูปที่ 2-47 การเก็บกวาดเศษหินและเศษดิน ก่อนการระเบิดหน้าเหมือง

3. ดำเนินการเก็บกวาดเศษหินและเศษดิน บริเวณด้านบนของหน้าระเบิดทุกครั้งก่อนการระเบิดหน้าเหมือง	- มีการเก็บกวาดเศษหินและเศษดิน บริเวณด้านบนของหน้าระเบิดทุกครั้งก่อนการระเบิดหน้าเหมือง	-	รูปที่ 2-47
