ผลการปฏิบัติตามมาตรการป้องกันและแก้ไขผลกระทบสิ่งแวดล้อม

2.1 ผลการปฏิบัติตามมาตรการป้องกันและแก้ไขผลกระทบสิ่งแวดล้อม

โครงการปรับปรุงระบบป้องกันน้ำท่วม นิคมอุตสาหกรรมภาคเหนือตอนล่าง (พิจิตร) ระหว่างเดือนกรกฎาคม-ธันวาคม พ.ศ. 2567

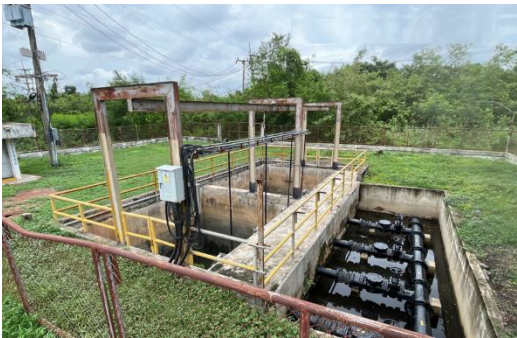
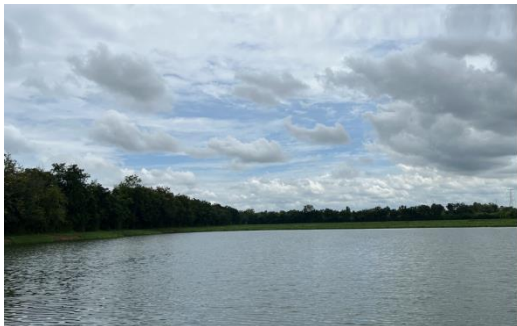
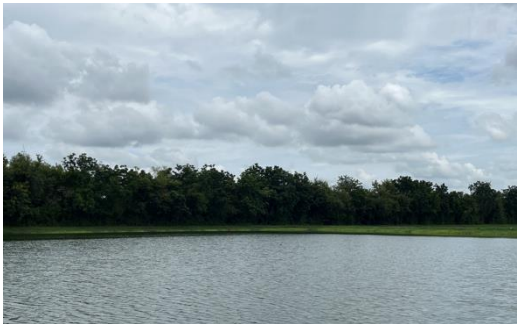
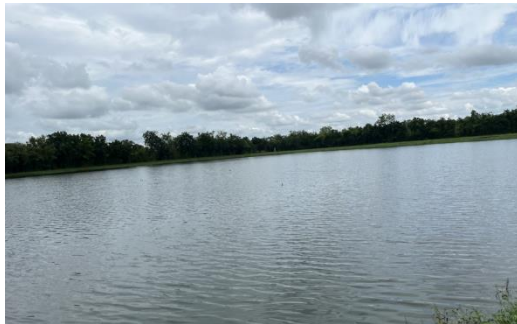
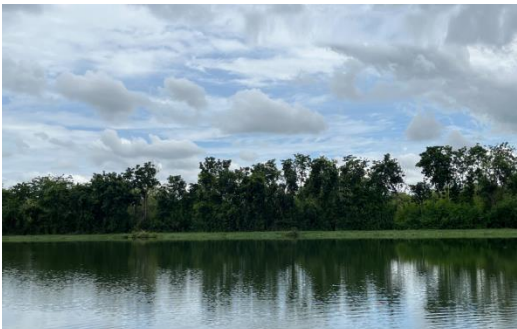
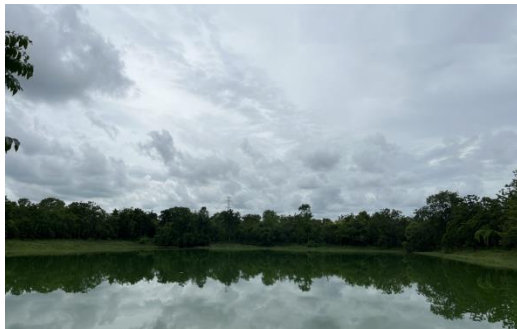
Pump Sump	Anaerobic Pond 1

Anaerobic Pond 2	Facultative Pond

Polishing Pond	Retention Pond
รูปที่ 2-3 ระบบบำบัดน้ำเสียส่วนกลาง

ผลกระทบสิ่งแวดล้อม	มาตรการป้องกันและแก้ไขผลกระทบสิ่งแวดล้อม	รายละเอียดการปฏิบัติตามมาตรการ	ปัญหาและแนวทางแก้ไข	เอกสารอ้างอิง
2. ทรัพยากรกายภาพ				
2.3 คุณภาพน้ำ	- จัดให้มีระบบบำบัดน้ำเสียส่วนกลางความสามารถในการบำบัดน้ำเสียในอัตรา 5,100 ลูกบาศก์เมตรต่อวัน และสามารถบำบัดน้ำเสียจนได้ตามเกณฑ์มาตรฐานน้ำทิ้งอุตสาหกรรม	- นิคมฯ จัดให้มีระบบบำบัดน้ำเสียส่วนกลางแบบบ่อปรับเสถียร (Stabilization Pond) จำนวน 4 บ่อ และบ่อ Retention Pond จำนวน 1 บ่อ ซึ่งสามารถบำบัดน้ำเสียได้สูงสุด 5,100 ลูกบาศก์เมตร/วัน และดำเนินการติดตามตรวจสอบคุณภาพน้ำทิ้งหลังผ่านการบำบัดเป็นประจำทุกเดือน โดยระหว่างเดือนกรกฎาคม-ธันวาคม พ.ศ. 2567 ผลการติดตามตรวจสอบคุณภาพน้ำทิ้ง พบว่า มีค่าอยู่ในเกณฑ์มาตรฐานประกาศกระทรวงทรัพยากรธรรมชาติและสิ่งแวดล้อม เรื่อง กำหนดมาตรฐานควบคุมการระบายน้ำทิ้งจากโรงงานอุตสาหกรรม และเขตประกอบการอุตสาหกรรม พ.ศ. 2559	-	รูปที่ 2-3

2.3 คุณภาพน้ำ (ต่อ)	<ul style="list-style-type: none"> หากคุณภาพน้ำทิ้งหลังการบำบัดบัตยยังไม่ได้มาตรฐาน (BOD >20 mg/L) จะต้องเพิ่มประสิทธิภาพของระบบโดยการเพิ่ม Aerator ในบ่อของ Aerated Lagoon (Anaerobic) ทั้ง 2 บ่อ 	- นิคมฯ ได้ดำเนินการติดตามตรวจสอบคุณภาพน้ำทิ้งหลังผ่านการบำบัดเป็นประจำเดือนละ 1 ครั้ง โดยผลการติดตามตรวจสอบระหว่างเดือนกรกฎาคม-ธันวาคม พ.ศ. 2567 พบว่า มีค่าอยู่ในเกณฑ์มาตรฐานที่กำหนด	-	บทที่ 3
	<ul style="list-style-type: none"> - การจัดการน้ำทิ้งที่ผ่านการบำบัดแล้วในช่วงฤดูแล้ง • เพิ่มความลึกของบ่อ Polishing Pond จากลึก 1.5 เมตร เป็นลึก 6 เมตร 	- ปัจจุบันบ่อ Polishing Pond มีความลึก 1.5 เมตร สามารถรองรับน้ำได้มากที่สุด 17,700 ลูกบาศก์เมตร/วัน ซึ่งเพียงพอในการรองรับปริมาณน้ำเสียที่เข้าสู่ระบบบำบัดน้ำเสียดังกล่าว โดยในช่วงเดือนกรกฎาคม-ธันวาคม พ.ศ. 2567 มีน้ำเสียเข้าสู่ระบบบำบัดเฉลี่ยประมาณ 1,055 ลูกบาศก์เมตร/วัน ซึ่งสามารถรองรับได้อย่างเพียงพอ	-	ภาคผนวก ข-2 รูปที่ 2-3
	<ul style="list-style-type: none"> • รดน้ำต้นไม้โดยใช้รถบรรทุกขนาด 6 ตัน 1 คัน พร้อมติดตั้งเครื่องสูบน้ำที่บ่อพักและเครื่องฉีดน้ำที่รถ 	- ทางนิคมฯ มีการจัดเตรียมรถบรรทุกน้ำจำนวน 1 คัน เพื่อนำน้ำทิ้งหลังผ่านการบำบัดแล้วไปใช้ในการรดน้ำต้นไม้และพื้นที่สีเขียวภายในพื้นที่นิคมฯ	-	รูปที่ 2-3

2.3 คุณภาพน้ำ (ต่อ)	- จัดให้มีบ่อบำบัดน้ำทิ้งหลังการบำบัด (Holding Pond) ความจุ 45,000 ลูกบาศก์เมตร เพื่อกักเก็บน้ำทิ้งหลังการบำบัดได้นานอย่างน้อย 1 วัน	- นิคมฯ จัดให้มีบ่อพักน้ำทิ้งหลังการบำบัด (Retentipn Pond/Holding Pond) ขนาดความจุ 45,000 ลูกบาศก์เมตร เพื่อเก็บกักน้ำไว้ 4 เดือน ในระยะที่ 1 และดำเนินการติดตามตรวจสอบคุณภาพน้ำในบ่อดังกล่าวเป็นประจำเดือนละ 1 ครั้ง ผลการติดตามตรวจสอบพบว่า มีค่าอยู่ในเกณฑ์มาตรฐานกำหนด ทั้งนี้ทางการนิคมฯ ไม่มีการปล่อยน้ำทิ้งออกสู่แหล่งน้ำสาธารณะภายนอกแต่อย่างใด แต่จะนำกลับมารดน้ำต้นไม้และพื้นที่สีเขียวภายในพื้นที่นิคมฯ		รูปที่ 2-3

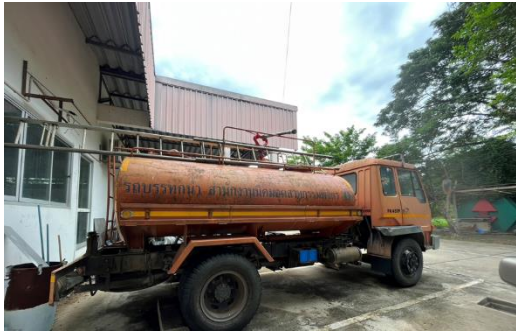
รูปที่ 2-4 รถบรรทุกน้ำของนิคมฯ

2.3 คุณภาพน้ำ (ต่อ)	<p>- โรงงานต้องทำการตรวจวัดปริมาณน้ำเสียและลักษณะสมบัติก่อนระบายลงสู่ระบบบำบัดน้ำเสียส่วนกลางเป็นประจำ และหากมีการเปลี่ยนแปลงใดๆ ที่จะมีผลต่อปริมาณและลักษณะสมบัติน้ำเสีย จะต้องมีการระบบบำบัดน้ำเสียเบื้องต้นและแจ้ง กนอ. เพื่อป้องกันผลเสียต่อประสิทธิภาพของระบบบำบัด</p>	<p>- โรงงานในพื้นที่นิคมฯ มีการติดตามตรวจสอบปริมาณน้ำเสียและลักษณะสมบัติก่อนระบายลงสู่ระบบบำบัดน้ำเสียส่วนกลางเป็นประจำทุกเดือน โดยมอบหมายให้ บริษัท โกลบอล ยูทิลิตี้ เวอร์วิส จำกัด (GUSCO) เป็นผู้ดำเนินการดูแลระบบบำบัดน้ำเสียซึ่งโรงงานในพื้นที่นิคมฯ และรายงานผลการติดตามตรวจสอบคุณภาพน้ำดังกล่าวให้ทางนิคมฯ รับทราบและหากทางโรงงานมีการเปลี่ยนแปลงใดๆ ที่จะมีผลต่อปริมาณและลักษณะสมบัติของน้ำเสียนอกเหนือจากที่แจ้งในการขออนุญาตใช้พื้นที่โรงงาน จะรายงานให้ทางนิคมฯ รับทราบเพื่อจัดให้มีระบบบำบัดน้ำเสียเบื้องต้นก่อนระบายลงสู่ระบบบำบัดน้ำเสียส่วนกลางต่อไป</p>	-	ภาคผนวก ข-8
	<p>- โครงการจะต้องนำน้ำทิ้งหลังการบำบัดและมีค่าอยู่ในเกณฑ์มาตรฐานไปใช้ในการรดน้ำต้นไม้พื้นที่สีเขียว ไม่ระบายลงคลองละมาน โดยเฉพาะในช่วงฤดูแล้ง (เดือนพฤศจิกายน-เดือนพฤษภาคม)</p>	<p>- นิคมฯ จัดเตรียมรถบรรทุกน้ำ 1 คัน เพื่อนำน้ำทิ้งหลังผ่านการบำบัดแล้วมาใช้ในการรดน้ำต้นไม้และพื้นที่สีเขียวของนิคมฯ โดยไม่มีการระบายน้ำทิ้งดังกล่าวลงสู่แหล่งน้ำสาธารณะแต่อย่างใด</p>	-	รูปที่ 2-4

3. ทรัพยากรทางชีวภาพ				
3.1 ชีวภาพทางน้ำ	- มาตรการลดผลกระทบเช่นเดียวกับคุณภาพน้ำผิวน้ำ และโครงการนำน้ำทิ้งมาใช้ประโยชน์ เช่น รดน้ำต้นไม้ในฤดูแล้ง	- นิคมฯ มีการจัดเตรียมรถบรรทุกน้ำ 1 คัน เพื่อบรรทุกน้ำทิ้งที่ผ่านการบำบัดแล้วนำมารดน้ำต้นไม้และพื้นที่สีเขียวภายในพื้นที่นิคมฯ โดยไม่มีการปล่อยน้ำทิ้งออกสู่แหล่งน้ำสาธารณะภายนอกแต่อย่างใด	-	รูปที่ 2-4

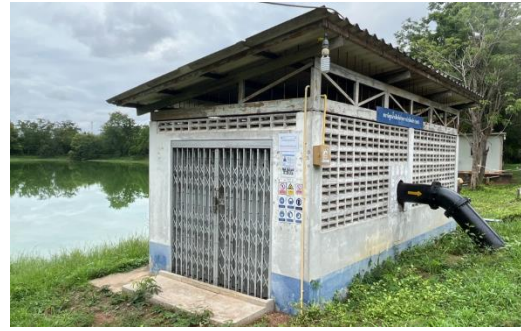
รูปที่ 2-5 อาคารสูบน้ำ

- การระบายน้ำทิ้งหลังผ่านระบบบำบัดน้ำเสียส่วนกลางลงคลองละมาน ในช่วงฤดูฝน <ul style="list-style-type: none"> ห้ามไม่ให้ระบายน้ำทิ้งลงคลองละมานในช่วงฤดูฝนแรกที่ตกหนัก เนื่องจากฝนจะพัดพาสิ่งสกปรก ที่สะสมอยู่ในช่วงฤดูแล้งสู่คลอง อัตราการไหลของน้ำในคลองจะต้องไม่ต่ำกว่า 4 เท่าของอัตราการไหลของน้ำทิ้งที่ระบายลงสู่คลอง เพื่อลดผลกระทบที่สะสมในแหล่งน้ำ จะต้องมีอัตราการไหลในแม่น้ำยม เพื่อไม่ให้เกิดการสะสมน้ำทิ้งในแม่น้ำยม 	- ระหว่างเดือนกรกฎาคม-ธันวาคม พ.ศ. 2567 นิคมฯ ไม่มีการระบายน้ำทิ้งที่ผ่านการบำบัดแล้วลงคลองละมาน โดยจะนำไปใช้ในการรดน้ำต้นไม้ และพื้นที่สีเขียวในพื้นที่นิคมฯ ทั้งนี้หากมีการระบายน้ำทิ้งดังกล่าว นิคมฯ จะมอบหมายให้บริษัท โกลบอล ยูทิลิตี้ เวอร์วิส จำกัด (GUSCO) ตรวจสอบอัตราการไหลและปริมาณน้ำในคลองละมาน และในแม่น้ำยม เพื่อลดผลกระทบที่สะสมในแหล่งน้ำและจะมีการจดบันทึกปริมาณน้ำที่สับออกไว้ทุกครั้งตามมาตรการกำหนด	-	รูปที่ 2-5 รูปที่ 2-6

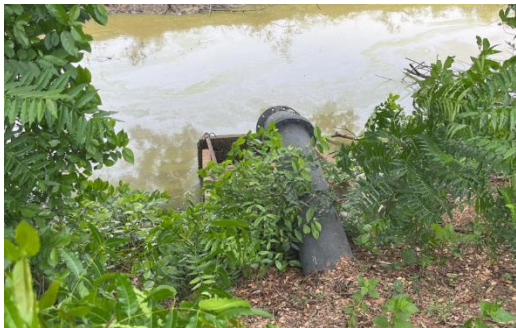
รูปที่ 2-6 จุดระบายน้ำที่ออกจากนิคมฯ

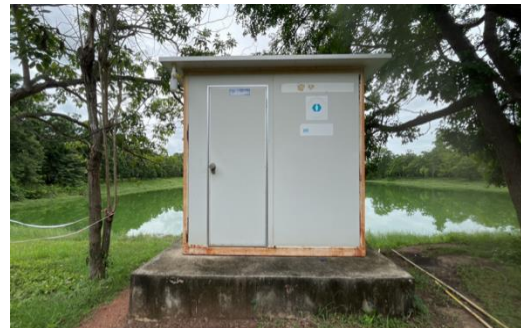
รูปที่ 2-7 อุปกรณ์ตรวจวัด BOD และ COD Online

- ติดตั้ง อุปกรณ์ตรวจวัด COD และ BOD Online บริเวณบ่อบำบัดน้ำทิ้ง ภายหลังผ่านการบำบัดเพื่อตรวจสอบคุณภาพน้ำทิ้งก่อนระบายออกนอกโครงการ	- นิคมฯ ดำเนินการติดตั้งอุปกรณ์ตรวจวัด COD และ BOD Online บริเวณบ่อบำบัดน้ำทิ้งที่ผ่านการบำบัด เพื่อตรวจสอบคุณภาพน้ำทิ้งก่อนนำไปใช้ในการรดน้ำต้นไม้และพื้นที่สีเขียวภายในพื้นที่นิคมฯ โดยไม่มีการระบายลงสู่คลองละมานแต่อย่างใด	-	รูปที่ 2-7

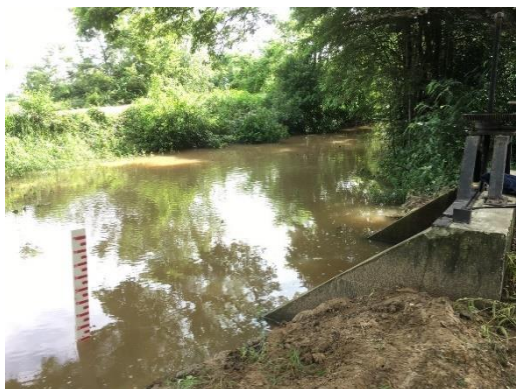
รูปที่ 2-12 สเกลวัดระดับน้ำ

4.3 การระบายน้ำ/ ป้องกันน้ำท่วม	- จัดให้มีระบบติดตามสถานการณ์น้ำ เช่น ระบบระวังระดับน้ำภายนอกและระบบแจ้งเตือนภัย รวมทั้งต้องจัดให้มีแผนตอบโต้ภาวะฉุกเฉินกรณีเกิดอุทกภัย และทำการฝึกซ้อมอย่างน้อยปีละ 1 ครั้ง	- นิคมฯ มีการติดตั้งสเกลวัดระดับน้ำบริเวณคลองละมาน เพื่อติดตามเผื่อระวังสถานการณ์น้ำ รวมทั้งมีแผนตอบโต้ภาวะฉุกเฉินกรณีเกิดอุทกภัยของนิคมฯ และมีการฝึกซ้อมตามแผนดังกล่าวปีละ 1 ครั้ง โดยปีพ.ศ. 2567 ดำเนินการเมื่อวันที่ 27 มิถุนายน พ.ศ. 2567	-	ภาคผนวก ข-9 ภาคผนวก ข-11 รูปที่ 2-12

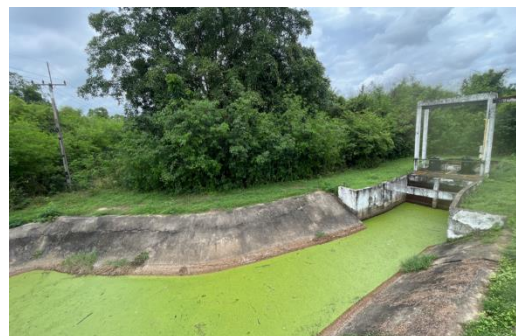
รูปที่ 2-13 สถานีสูบน้ำฝน

- จัดเตรียมเครื่องสูบน้ำสำรองเครื่องยนต์ดีเซลขนาด 800 ลูกบาศก์เมตร/ชั่วโมง และอุปกรณ์/เครื่องมือสนับสนุนการปฏิบัติงานเมื่อเกิดเหตุน้ำท่วม	- นิคมฯ จัดเตรียมเครื่องสูบน้ำสำรองเครื่องยนต์ดีเซลขนาด 800 ลูกบาศก์เมตร/ชั่วโมง และอุปกรณ์/เครื่องมือสนับสนุนการปฏิบัติงาน ไว้บริเวณสถานีสูบน้ำระบายน้ำฝนในกรณีที่เกิดเหตุอุทกภัย	-	รูปที่ 2-13

- โครงการระยะที่ 1 ต้องจัดให้มีระบบหน่วงน้ำฝนความจุรวมไม่น้อยกว่า 106,843 ลูกบาศก์เมตร เพื่อทำการหน่วงน้ำฝนที่ตกในพื้นที่โครงการก่อนระบายลงสู่แหล่งรองรับน้ำ	- นิคมฯ มีบ่อหน่วงน้ำฝน ความจุรวม 45,000 ลูกบาศก์เมตร เพื่อทำการหน่วงน้ำฝนที่ตกในพื้นที่นิคมฯ ก่อนระบายไปยังแหล่งรองรับน้ำทั่วไป	-	รูปที่ 2-13 รูปที่ 2-15

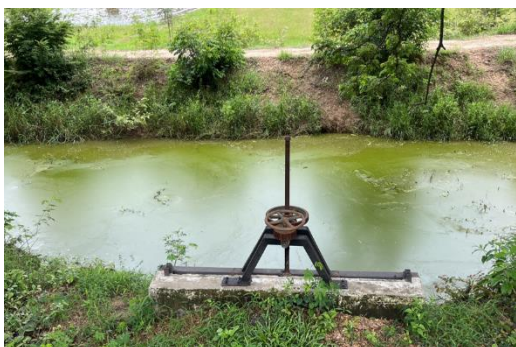
รูปที่ 2-14 จุดระบายน้ำฝนออกจากนิคมฯ

4.3 การระบายน้ำ/ป้องกันน้ำท่วม (ต่อ)	- การสูบน้ำออกนอกพื้นที่โครงการกำหนดให้มีแนวทางการลดความแรงของน้ำเพื่อป้องกันการพังกระจายของดินตะกอนและการพังทลายของดินในคลองธรรมชาติ	- ระหว่างเดือนกรกฎาคม-ธันวาคม พ.ศ. 2567 นิคมฯ มีการระบายน้ำฝนลงสู่แหล่งน้ำสาธารณะภายนอก โดยมีแนวคอนกรีต เพื่อลดความแรงของน้ำ และป้องกันการพังกระจายของดินตะกอน รวมทั้งการพังทลายของดินในคลองธรรมชาติ	-	รูปที่ 2-14

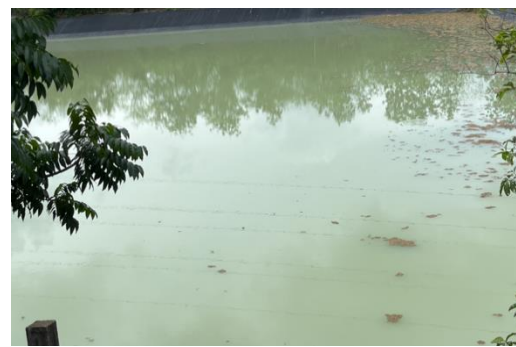
รูปที่ 2-15 บ่อหน่วงน้ำฝน

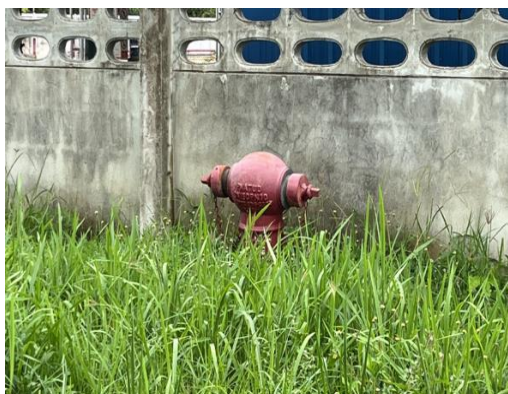
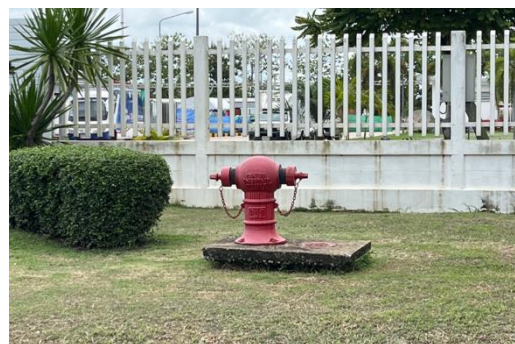
รูปที่ 2-18 หัวจ่ายน้ำดับเพลิงของนิคมฯ

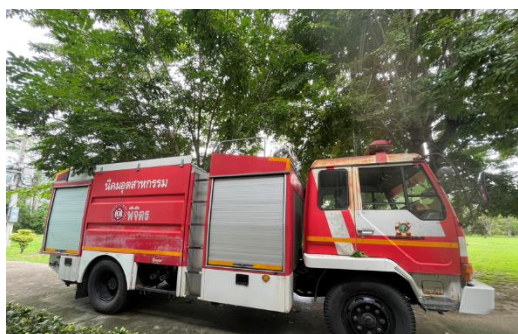
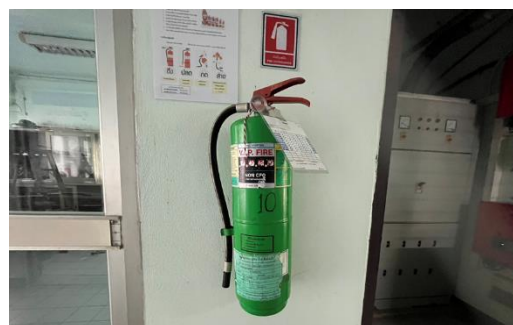
รูปที่ 2-19 รถดับเพลิงของนิคมฯ
