## บทที่ 3

### ผลการติดตามตรวจสอบคุณภาพสิ่งแวดล้อม

การติดตามตรวจสอบคุณภาพสิ่งแวดล้อม โครงการ จัดสรรที่ดิน เดอะแพลนท์ (กลาง-เทพกระษัตรี) ของบริษัท พญา เรียลเอสเตท จำกัด (มหาชน) ระหว่างเดือนกรกฎาคม - ธันวาคม พ.ศ. 2567 ประกอบด้วย คุณภาพอากาศในบรรยากาศทั่วไป ระดับเสียงโดยทั่วไป และค่าความสั่นสะเทือน ดำเนินการตรวจวัดคุณภาพสิ่งแวดล้อมโดย บริษัท เอส.พี.เจ.โซลูชันดีฟิค จำกัด

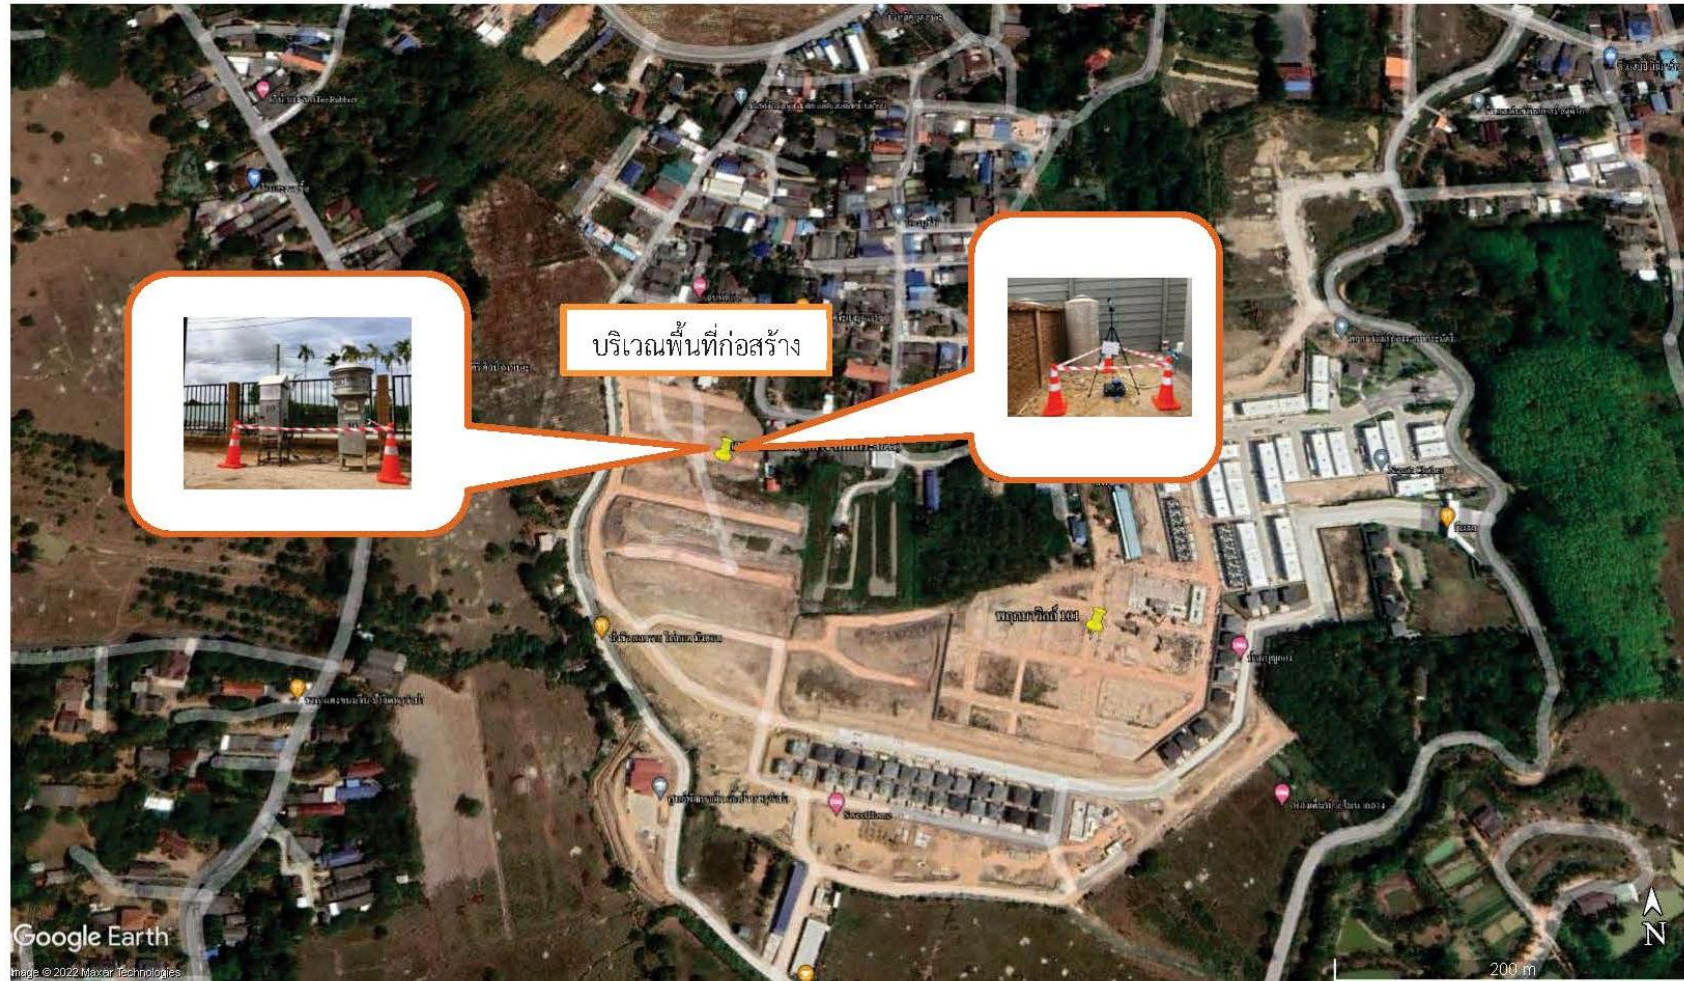
รูปที่ 3-1 แสดงจุดตรวจวัดคุณภาพสิ่งแวดล้อมของโครงการ จัดสรรที่ดิน เดอะปาล์ม (กลาง-เทพกระษัตรี)

1) **ระยะก่อสร้าง** ทำการตรวจวัดระหว่างเดือนกรกฎาคม - ธันวาคม พ.ศ. 2567 ทำการตรวจวัดทุกเดือน รายละเอียดของแผนการติดตามตรวจสอบคุณภาพสิ่งแวดล้อมแสดงดังตารางที่ 3-3 และรูปแสดงจุดตรวจวัดคุณภาพ สิ่งแวดล้อม แสดงดังรูปที่ 3-1

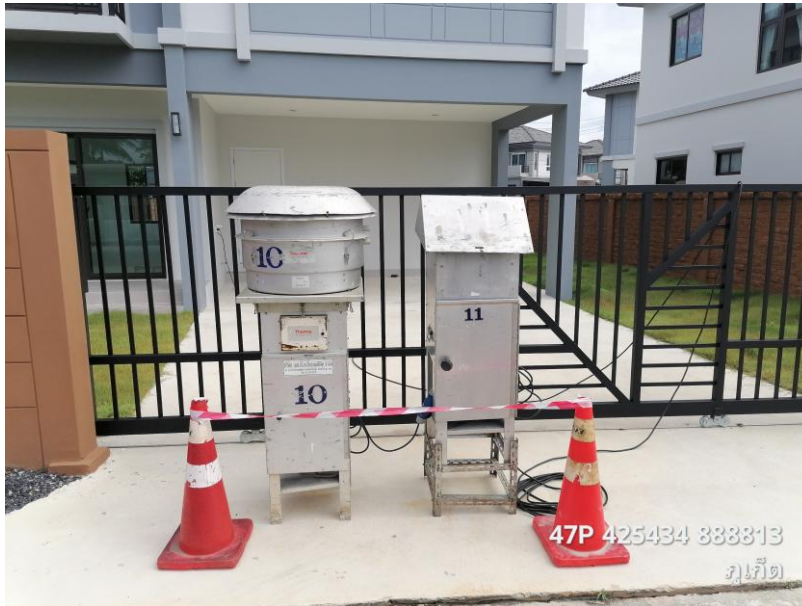
จุดตรวจวัดคุณภาพอากาศในบรรยากาศโดยทั่วไป (Ambient Air Quality)

รูปที่ 3-2 จุดตรวจวัดคุณภาพสิ่งแวดล้อมของโครงการ จัดสรรที่ดิน เดอะแพลนท์ (กลาง-เทพกระษัตรี)  
บริษัท พุกษา เรียลเอสเตท จำกัด (มหาชน) ระหว่างเดือนกรกฎาคม - ธันวาคม พ.ศ. 2567

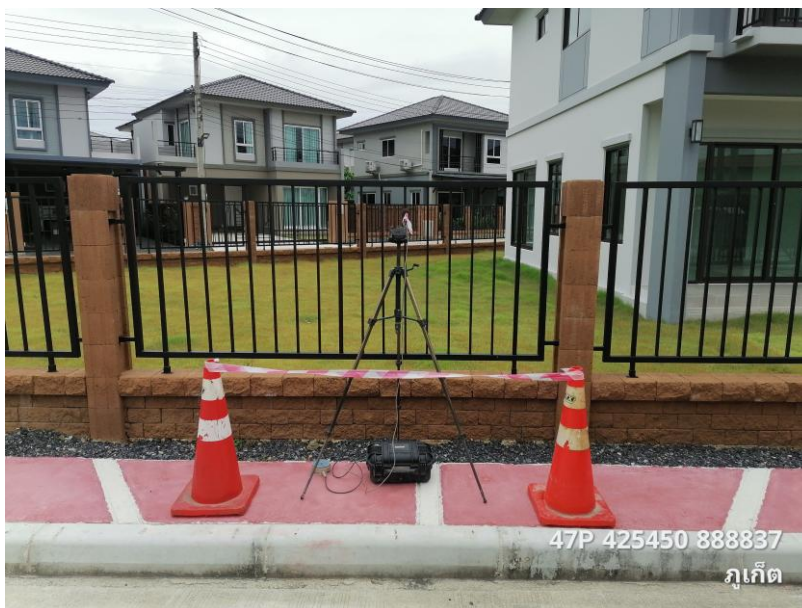
จุดตรวจวัดระดับเสียงเฉลี่ยโดยทั่วไป 24 ชั่วโมง (Sound Noise Level)

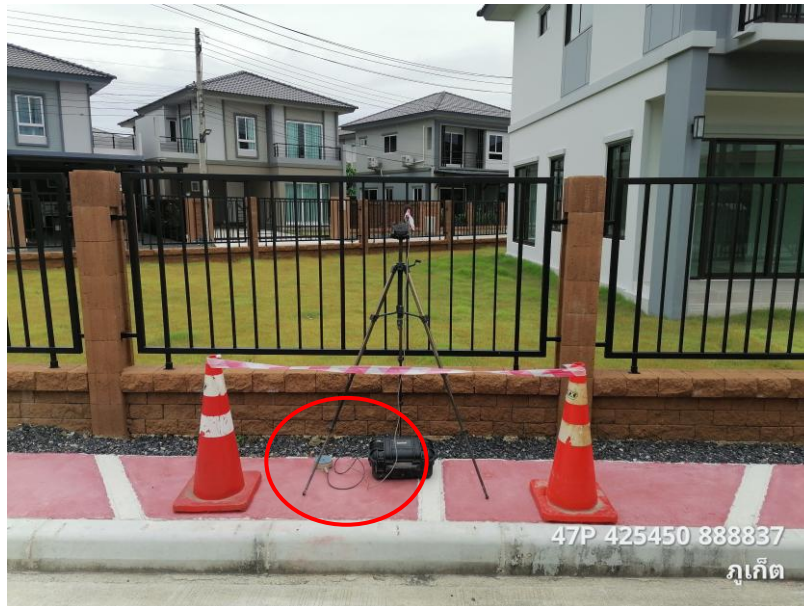
จุดตรวจวัดค่าความสั่นสะเทือน (Vibration)

รูปที่ 3-2 (ต่อ)จุดตรวจวัดคุณภาพสิ่งแวดล้อมของโครงการ จัดสรรที่ดิน เดอะแพลนท์ (กลาง-เทพกระษัตรี)  
บริษัท พุกษา เรียลเอสเตท จำกัด (มหาชน) ระหว่างเดือนกรกฎาคม - ธันวาคม พ.ศ. 2567
