### บทที่ 3

#### ผลการติดตามตรวจสอบคุณภาพสิ่งแวดล้อม

การติดตามตรวจสอบคุณภาพสิ่งแวดล้อม ของ โครงการจัดสรรที่ดิน รัสสร 70 (เกาะแก้ว) (ระยะดำเนินการ) บริษัท พฤษา เรย์ลเอสเตท จำกัด (มหาชน) ดำเนินการจัดจ้าง บริษัท เอส.พี.เจ.ไซแอนติฟิค จำกัด โดยทำการตรวจวัดคุณภาพน้ำทิ้ง บริเวณบ่อตรวจคุณภาพน้ำทิ้งของโครงการ ระหว่างเดือนกรกฎาคม – ธันวาคม พ.ศ.2567

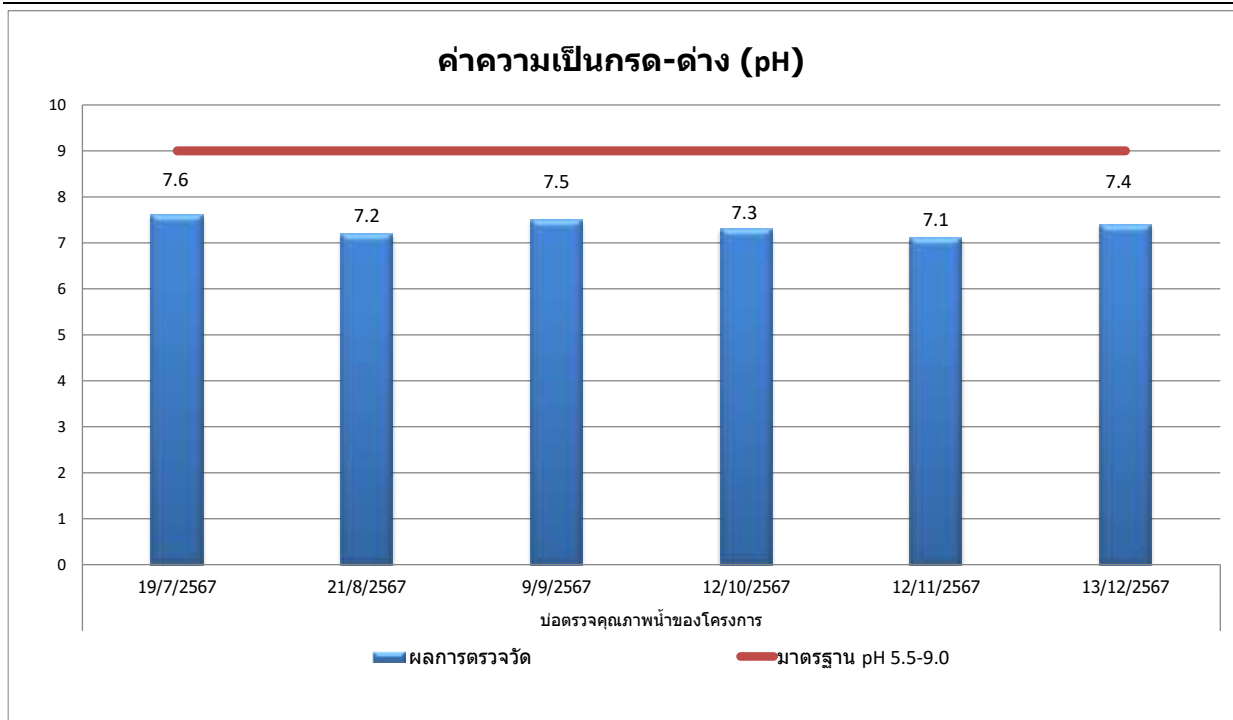
| ดัชนีการตรวจวัด | หน่วย | ผลวิเคราะห์คุณภาพน้ำทิ้ง<br>บ่อตรวจคุณภาพน้ำของโครงการ | | | | | | มาตรฐาน <sup>(1)</sup> |
|---|---|---|---|---|---|---|---|---|
| pH | - | 7.6 | 7.2 | 7.5 | 7.3 | 7.1 | 7.4 | 5.5-9.0 |

กราฟที่ 3-1 กราฟเปรียบเทียบผลการตรวจวัดคุณภาพน้ำทั้งค่าความเป็นกรด-ด่าง (pH)  
ระหว่างเดือนกรกฎาคม – ธันวาคม พ.ศ.2567 บ่อตรวจคุณภาพน้ำของโครงการ

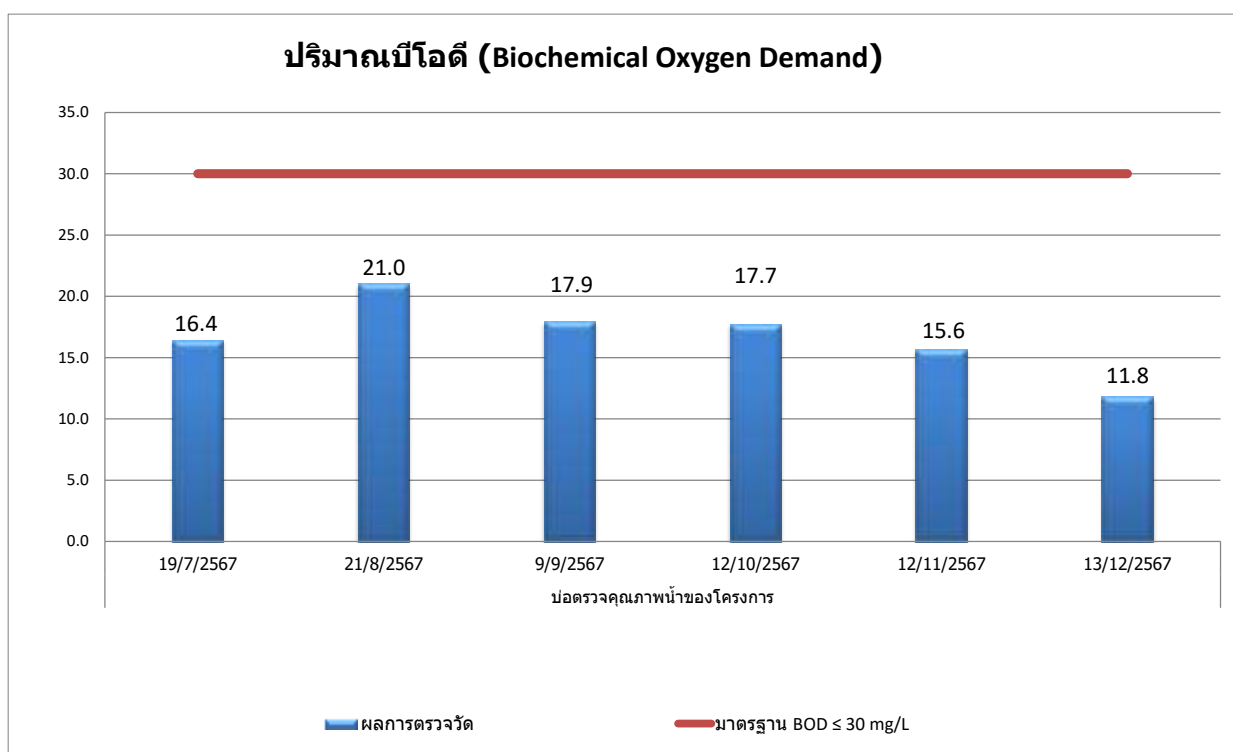
| ดัชนีการตรวจวัด | หน่วย | ผลวิเคราะห์คุณภาพน้ำทิ้ง<br>บ่อตรวจคุณภาพน้ำของโครงการ | | | | | | มาตรฐาน <sup>(1)</sup> |
|---|---|---|---|---|---|---|---|---|
| Biochemical Oxygen Demand | mg/L | 16.4 | 21.0 | 17.9 | 17.7 | 15.6 | 11.8 | ≤ 30 |

กราฟที่ 3-2 กราฟเปรียบเทียบผลการตรวจวัดคุณภาพน้ำทั้งปริมาณ บีโอดี (Biochemical Oxygen Demand)  
ระหว่างเดือนกรกฎาคม – ธันวาคม พ.ศ.2567 บ่อตรวจคุณภาพน้ำของโครงการ

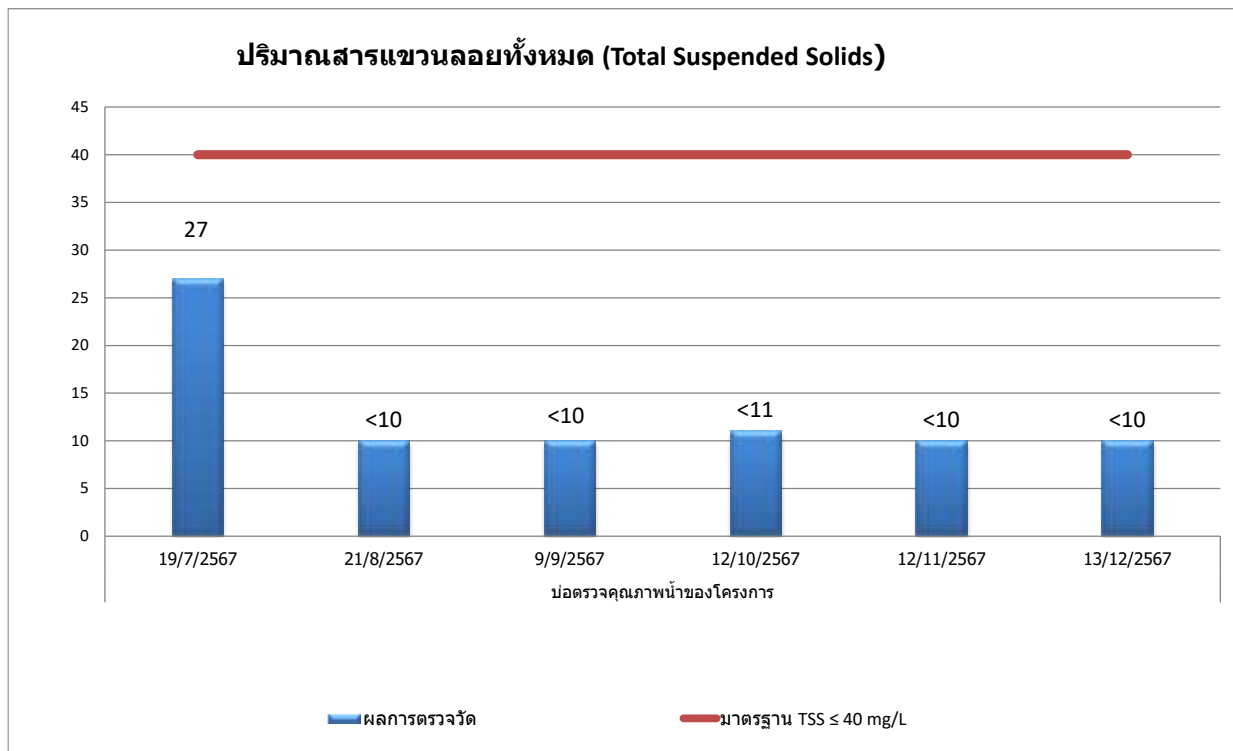
| ดัชนีการตรวจวัด | หน่วย | ผลวิเคราะห์คุณภาพน้ำทิ้ง<br>บ่อตรวจคุณภาพน้ำของโครงการ | | | | | | มาตรฐาน <sup>(1)</sup> |
|---|---|---|---|---|---|---|---|---|
| Total Suspended Solids | mg/L | 27 | <10 | <10 | 11 | <10 | <10 | ≤ 40 |

กราฟที่ 3-3 กราฟเปรียบเทียบผลการตรวจวัดคุณภาพน้ำทั้งปริมาณของแข็งแขวนลอยทั้งหมด (Total Suspended Solids) ระหว่างเดือนกรกฎาคม – ธันวาคม พ.ศ.2567 บ่อตรวจคุณภาพน้ำของโครงการ

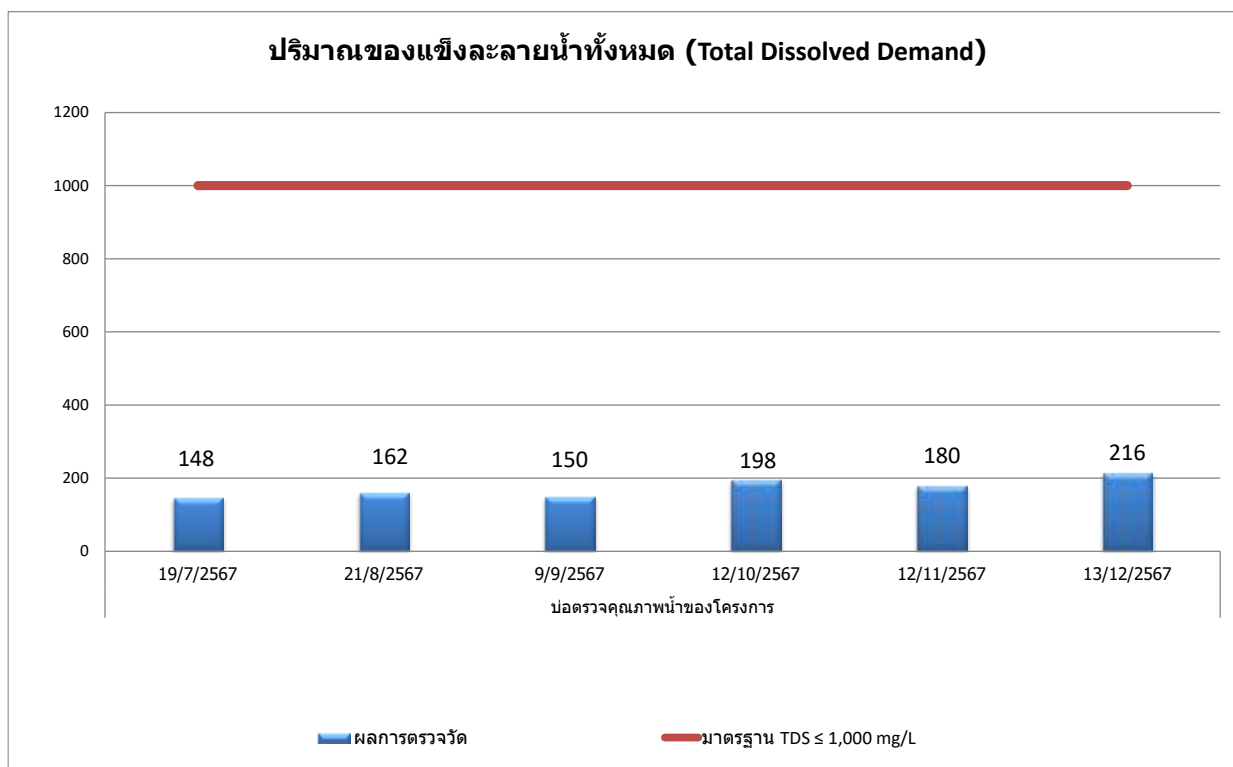
| ดัชนีการตรวจวัด | หน่วย | ผลวิเคราะห์คุณภาพน้ำทิ้ง<br>บ่อตรวจคุณภาพน้ำของโครงการ | | | | | | มาตรฐาน <sup>(1)</sup> |
|---|---|---|---|---|---|---|---|---|
| Total Dissolved Solids | mg/L | 148 | 162 | 150 | 198 | 180 | 216 | ≤ 1,000 |

กราฟที่ 3-4 กราฟเปรียบเทียบผลการตรวจวัดคุณภาพน้ำทั้งปริมาณของแข็งละลายน้ำทั้งหมด (Total Dissolved Solids) ระหว่างเดือนกรกฎาคม – ธันวาคม พ.ศ.2567 บ่อตรวจคุณภาพน้ำของโครงการ

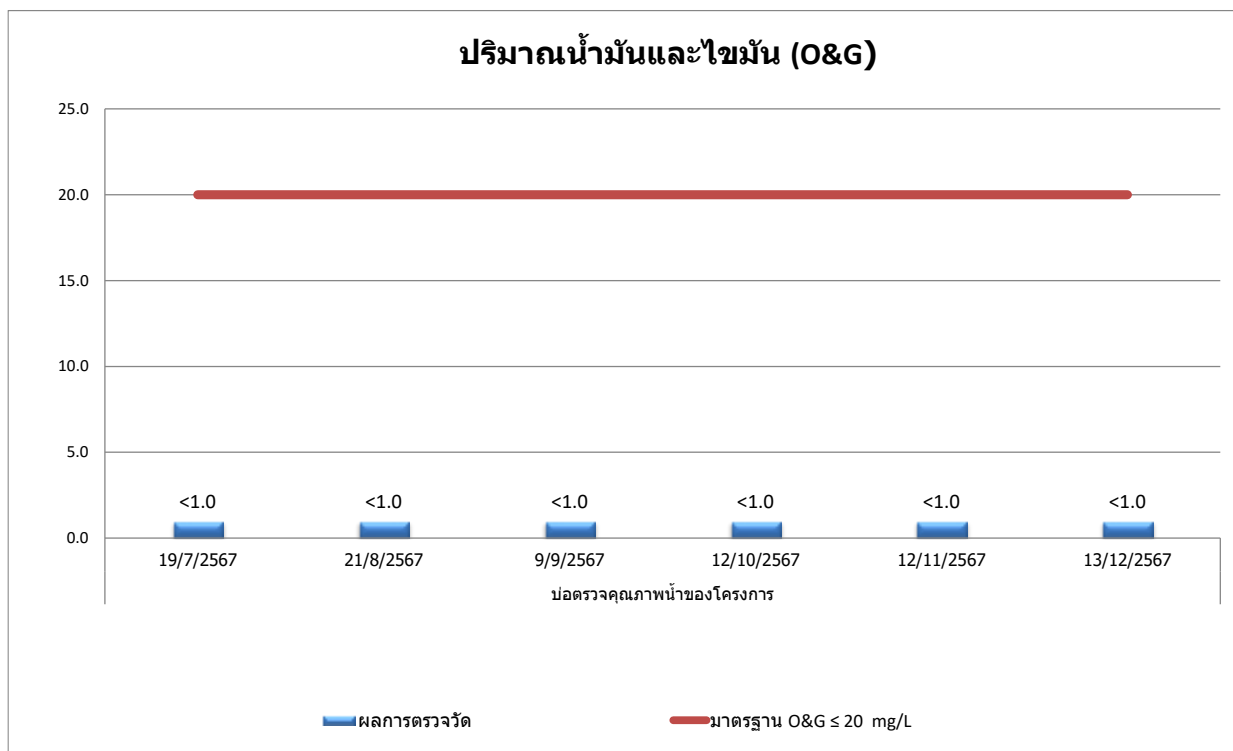
| ดัชนีการตรวจวัด | หน่วย | ผลวิเคราะห์คุณภาพน้ำทิ้ง<br>บ่อตรวจคุณภาพน้ำของโครงการ | | | | | | มาตรฐาน <sup>(1)</sup> |
|---|---|---|---|---|---|---|---|---|
| Oil & Grease | mg/L | <1.0 | <1.0 | <1.0 | <1.0 | <1.0 | <1.0 | ≤ 20 |

กราฟที่ 3-5 กราฟเปรียบเทียบผลการตรวจวัดคุณภาพน้ำทั้งปริมาณน้ำมันและไขมัน (Oil & Grease) ระหว่างเดือนกรกฎาคม – ธันวาคม พ.ศ.2567 บ่อตรวจคุณภาพน้ำของโครงการ

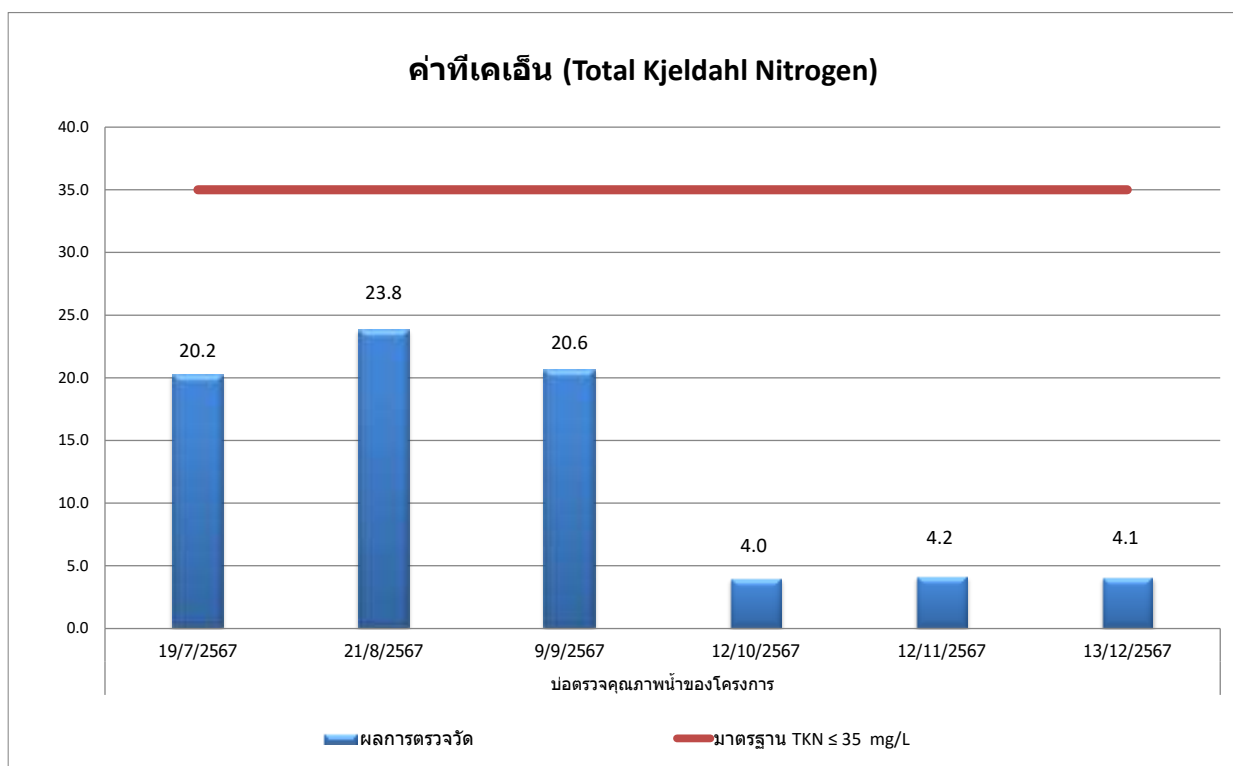
| ดัชนีการตรวจวัด | หน่วย | ผลวิเคราะห์คุณภาพน้ำทิ้ง<br>บ่อตรวจคุณภาพน้ำของโครงการ | | | | | | มาตรฐาน <sup>(1)</sup> |
|---|---|---|---|---|---|---|---|---|
| Total Kjeldahl Nitrogen | mg/L | 20.2 | 23.8 | 20.6 | 4.0 | 4.2 | 4.1 | ≤ 35 |

กราฟที่ 3-6 กราฟเปรียบเทียบผลการตรวจวัดคุณภาพน้ำทั้งปริมาณที่เคเอ็น (Total Kjeldahl Nitrogen) ระหว่างเดือนกรกฎาคม – ธันวาคม พ.ศ.2567 บ่อตรวจคุณภาพน้ำของโครงการ

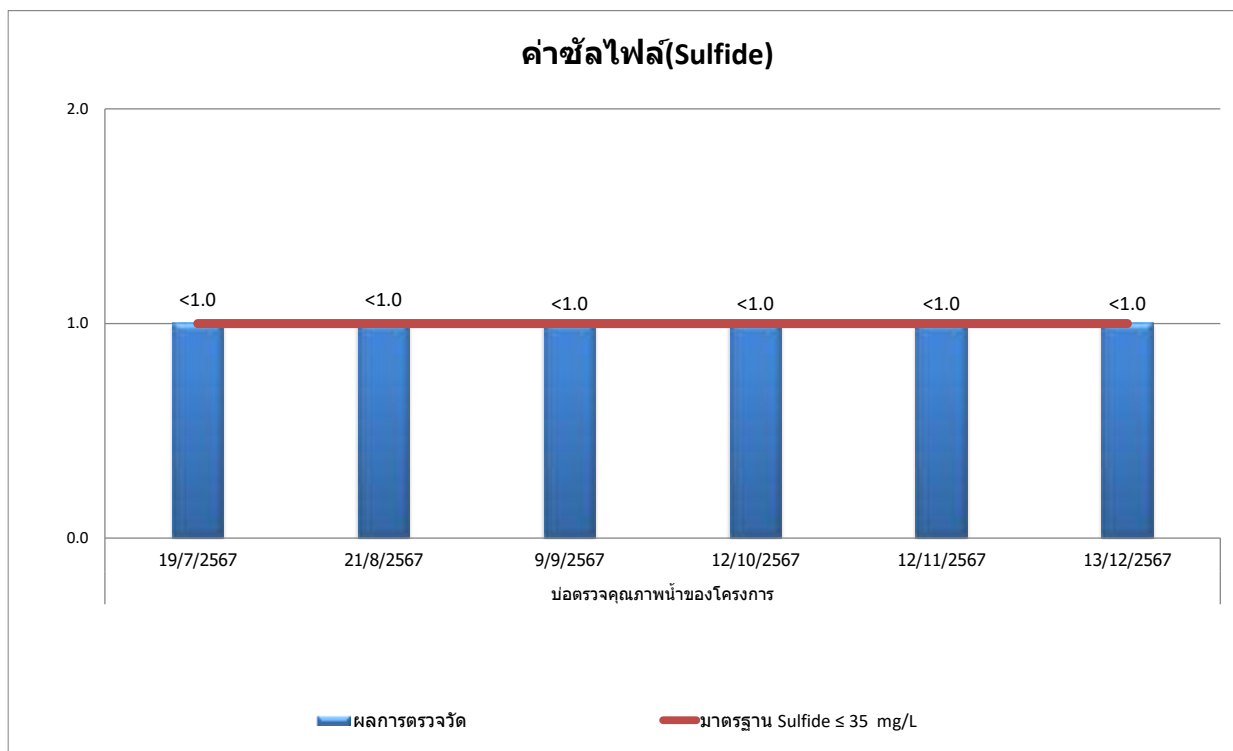
| ดัชนีการตรวจวัด | หน่วย | ผลวิเคราะห์คุณภาพน้ำทิ้ง<br>บ่อตรวจคุณภาพน้ำของโครงการ | | | | | | มาตรฐาน <sup>(1)</sup> |
|---|---|---|---|---|---|---|---|---|
| Sulfide | mg/L | <1.0 | <1.0 | <1.0 | <1.0 | <1.0 | <1.0 | ≤1.0 |

กราฟที่ 3-7 กราฟเปรียบเทียบผลการตรวจวัดคุณภาพน้ำทั้งปริมาณซัลไฟด์ (Sulfide)  
ระหว่างเดือนกรกฎาคม – ธันวาคม พ.ศ.2567 บ่อตรวจคุณภาพน้ำของโครงการ

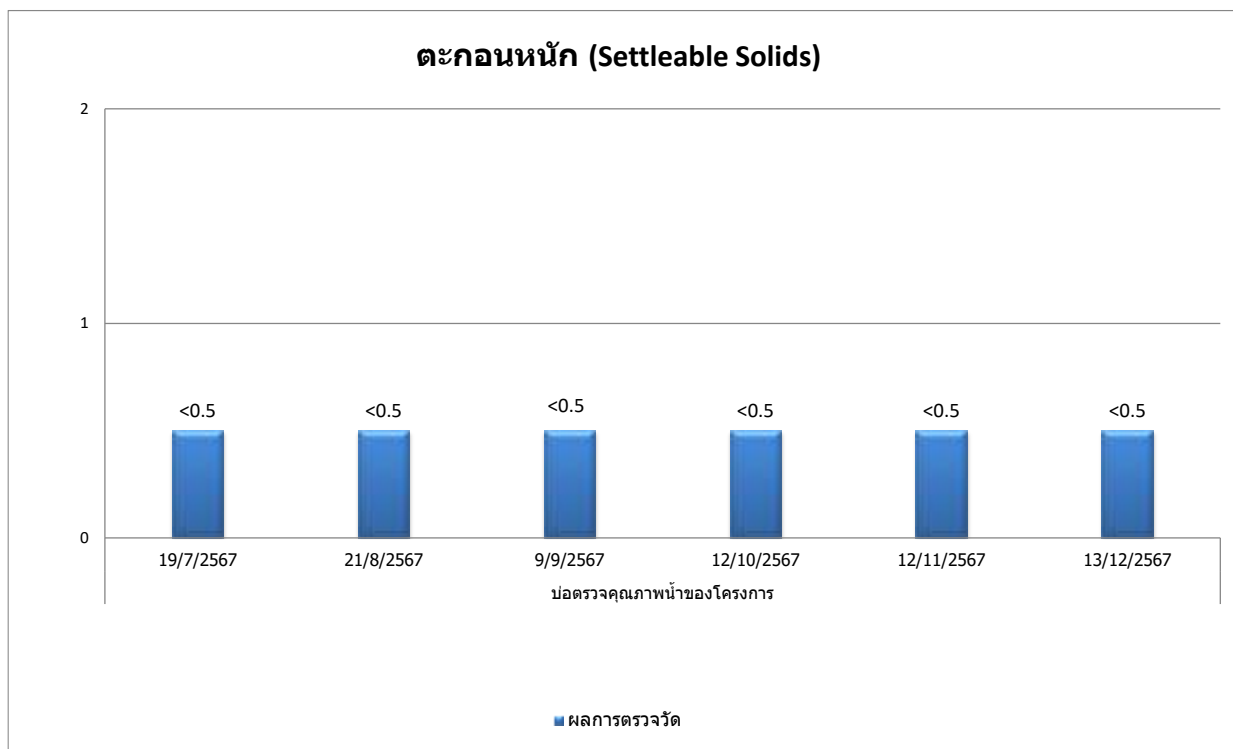
| ดัชนีการตรวจวัด | หน่วย | ผลวิเคราะห์คุณภาพน้ำทิ้ง<br>บ่อตรวจคุณภาพน้ำของโครงการ | | | | | | มาตรฐาน <sup>(1)</sup> |
|---|---|---|---|---|---|---|---|---|
| Settleable Solids | ml/L | <0.5 | <0.5 | <0.5 | <0.5 | <0.5 | <0.5 | - |

กราฟที่ 3-8 กราฟเปรียบเทียบผลการตรวจวัดคุณภาพน้ำทั้งปริมาณตะกอนหนัก (Settleable Solids)  
ระหว่างเดือนกรกฎาคม – ธันวาคม พ.ศ.2567 บ่อตรวจคุณภาพน้ำของโครงการ

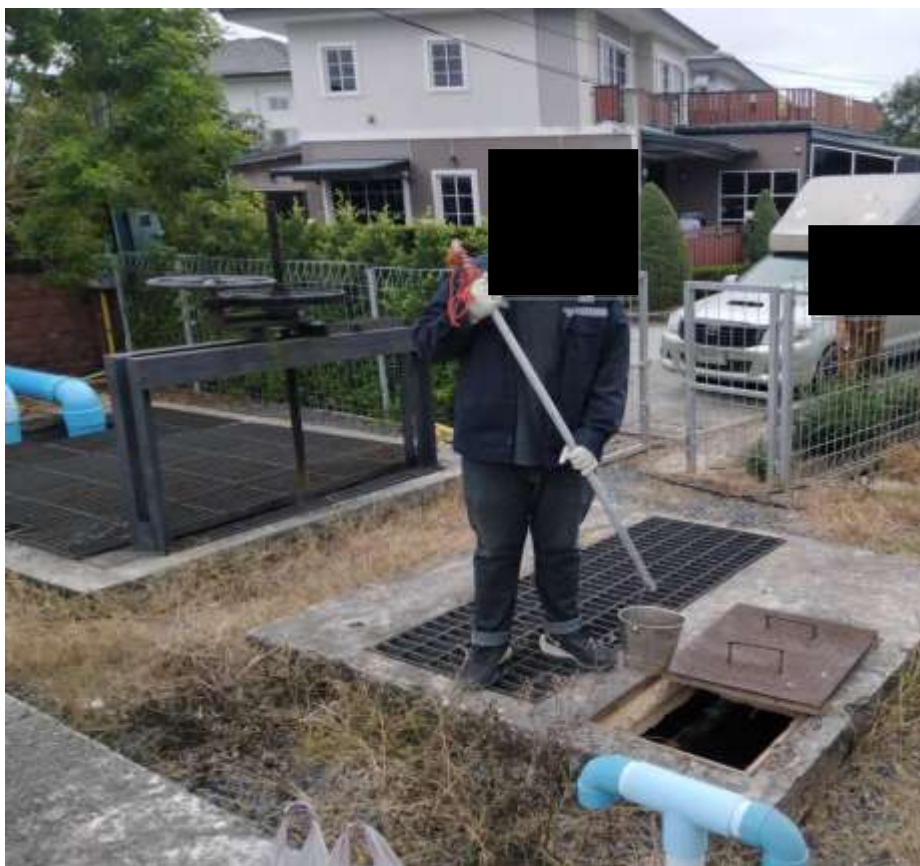
รูปที่ 3-1 จุดตรวจวัดคุณภาพน้ำทิ้ง บ่อตรวจคุณภาพน้ำของโครงการ  
ของโครงการจัดสรรที่ดิน รัสสร 70 (เกาะแก้ว) บริษัท พฤษา เรียวเอสเตท จำกัด (มหาชน)  
ระหว่างเดือนกรกฎาคม – ธันวาคม พ.ศ.2567
