### การติดตามตรวจสอบการปฏิบัติตามมาตรการป้องกัน และแก้ไขผลกระทบสิ่งแวดล้อม

#### ระยะปิดหลุมและสละหลุม

- พื้นที่ฐานหลุมผลิต TRE-2 ดำเนินการเมื่อวันที่ 13 พฤศจิกายน พ.ศ. 2567

**โครงการผลิตปิโตรเลียมพื้นที่ผลิตท่าโรงตะวันออก และพื้นที่ผลิตวิเชียรบุรีตะวันออกเฉียงเหนือ แปลงสำรวจบนบกหมายเลข L44/43 อำเภอวิเชียรบุรี จังหวัดเพชรบูรณ์**

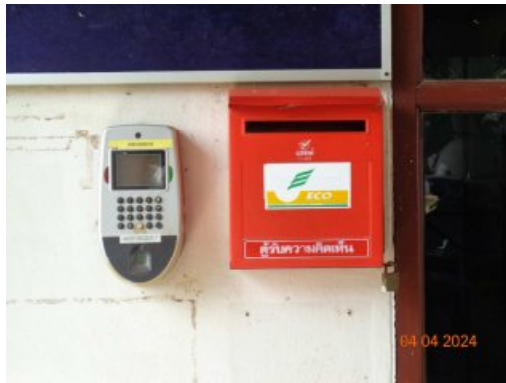
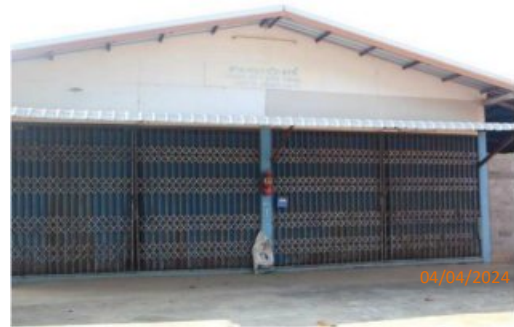
รูปที่ 2-1 กล้องรับความคิดเห็น

บริเวณสำนักงานวิเชียรบุรี

บริเวณชุมชน

4. จัดให้มีช่องทางรับเรื่องร้องเรียนของประชาชนที่เกิดจากการดำเนินโครงการ โดยผู้รับสัมปทานจะตรวจสอบและชี้แจงเบื้องต้นกับผู้ร้องเรียนโดยเร็วที่สุด พร้อมทั้งกำหนดการแก้ไขเหตุแห่งความเดือดร้อน และให้ความช่วยเหลืออย่างเป็นธรรม	☑	ปฏิบัติตามมาตรการ โดยสามารถทำการร้องเรียนผ่านทางโทรศัพท์ (เบอร์โทรศัพท์ 085-9012242) หรือทำการร้องเรียนโดยตรงด้วยตนเอง ที่สำนักงานวิเชียรบุรี นอกจากนี้ โครงการได้มีการติดตั้งกล่องรับความคิดเห็นที่ชุมชนใกล้กับพื้นที่ฐานหลุมผลิตโดยมีขั้นตอนการรับมือ และจัดการกับข้อร้องเรียนและคำขอร้องจากบุคคลภายนอกที่เกิดขึ้นทันที อย่างไรก็ตาม ระหว่างเดือนกรกฎาคม – ธันวาคม พ.ศ. 2567 ไม่มีเรื่องร้องเรียนที่เกิดจากกิจกรรมของโครงการแต่อย่างใด	-	รูปที่ 2-1 ภาคผนวก ง-1 ขั้นตอนการรับเรื่องร้องเรียน และภาคผนวก ง-2 แบบฟอร์มรับความคิดเห็นและข้อร้องเรียน

5. หากได้รับเรื่องร้องเรียนจากประชาชนว่าได้รับความเดือดร้อนรำคาญจากการดำเนินงานโครงการฯ หรือสาธารณประโยชน์ได้รับความเสียหาย ซึ่งกรมเชื้อเพลิงธรรมชาติ และ/หรือสำนักงานนโยบายและแผนทรัพยากรธรรมชาติและสิ่งแวดล้อมได้ตรวจสอบแล้วพบว่าผู้รับสัมปทานไม่ปฏิบัติตามมาตรการป้องกันและแก้ไขผลกระทบสิ่งแวดล้อมที่กำหนดไว้ ผู้รับสัมปทานจะต้องหยุดดำเนินการจนกว่าจะแก้ไขเหตุแห่งความเดือดร้อนนั้นให้เสร็จสิ้น	☑	ปฏิบัติตามมาตรการ โครงการได้มีการจัดทำขั้นตอนการรับมือและจัดการกับข้อร้องเรียนและคำขอร้องจากบุคคลภายนอก พร้อมทั้งจัดทำใบรับเรื่องร้องเรียนสำหรับบันทึกการแก้ปัญหาการรับเรื่องร้องเรียน อย่างไรก็ตาม ระหว่างเดือนกรกฎาคม – ธันวาคม พ.ศ. 2567 ไม่มีเรื่องร้องเรียนที่เกิดจากกิจกรรมของโครงการแต่อย่างใด	-	รูปที่ 2-1 ภาคผนวก ง-1 ขั้นตอนการรับเรื่องร้องเรียน และภาคผนวก ง-2 แบบฟอร์มรับความคิดเห็นและข้อร้องเรียน

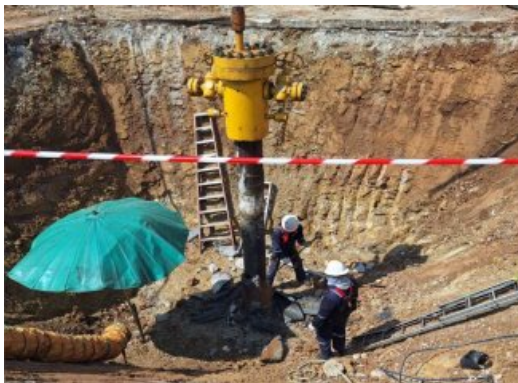
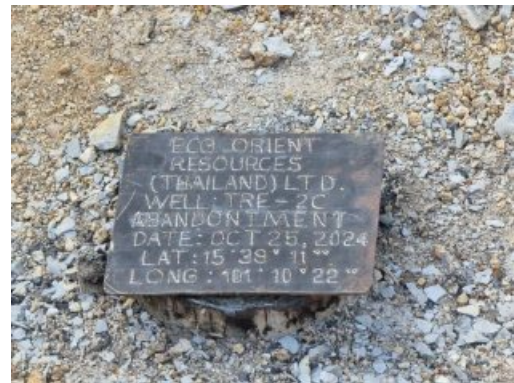
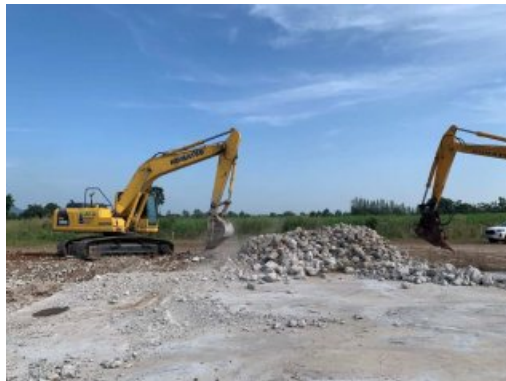
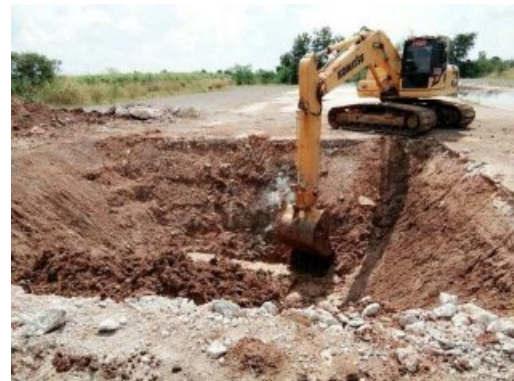
รูปที่ 2-2 กิจกรรมการปิดหลุม

1. การปิดหลุมและ สละหลุม	การปิดหลุมและสละหลุมอาจทำให้เกิดการพังของก๊าซที่ตกค้างอยู่ในหลุม การรั่วไหลของปิโตรเลียมหรือสารเคมีที่ตกค้างในท่อเครื่องจักร อุปกรณ์ประกอบการเจาะต่างๆ ซึ่งทำให้เกิดการปนเปื้อนออกสู่สิ่งแวดล้อม	1. การปฏิบัติการต่างๆ ในการยกเลิกหลุม หรือคืนสภาพพื้นที่ฐานหลุมผลิต ต้องดำเนินการตามพระราชบัญญัติปิโตรเลียม พ.ศ. 2514 มาตรา 80 และพระราชบัญญัติปิโตรเลียม ฉบับที่ 6 พ.ศ. 2550 มาตรา 80/1 และมาตรา 80/2 หรือตามประกาศฉบับล่าสุด รวมถึงการปฏิบัติตามกฎหมาย/ข้อบังคับหรือเงื่อนไขในการออกสัมปทานกับกรมเชื้อเพลิงธรรมชาติอย่างเคร่งครัด	☑	ปฏิบัติตามมาตรการ โดยโครงการได้ดำเนินการปิดหลุมและสละหลุม ของพื้นที่ฐานหลุมผลิต TRE-2 โดยการอัดซีเมนต์ (Cement plug) ลงไปในหลุม และทำการทดสอบเพื่อปิดกั้นชั้นหินที่มีสารไฮโดรคาร์บอนปิดกั้นท่อกรุในแต่ละส่วน หลังจากนั้น ขุดดินของฐานผลิตเพื่อตัดท่อกรุและรื้อหัวหลุม ทำการเชื่อมแผ่นเหล็กบดกักปิดกั้นกับท่อกรุ เทคอนกรีตทับ และนำดินลูกรังมากลบพื้นที่บริเวณปากหลุมให้เรียบร้อย	-	รูปที่ 2-2 และรูปที่ 2-3

4.2 กรณีที่เป็นหลุมแห้ง (Dry Well) จะดำเนินการ ดังนี้ <ul style="list-style-type: none"><li>- ตรวจสอบการตกค้างของ น้ำมันดิบ/ก๊าซในเส้นท่อ ระบบ วาล์วที่หัวบ่อและอุปกรณ์อื่นๆ ก่อนการรื้อถอน</li><li>- ก่อนการรื้อถอนต้องทำความสะอาดภายในเส้นท่อน้ำก่อน และ Pigging เพื่อป้องกันการหก รั่วไหลของน้ำมันดิบ/สารเคมีที่ อาจจะตกค้างอยู่ในท่อ</li></ul>	☑	ปฏิบัติตามมาตรการ โครงการได้ดำเนินการตรวจสอบใน เส้นท่อ ระบบวาล์วที่หัวบ่อผลิต และอุปกรณ์การผลิต อื่นๆ รวมถึงได้ทำความสะอาดเส้นท่อ และ Pigging ก่อน การรื้อถอน และได้รื้อถอนเครื่องจักร และอุปกรณ์ที่ใช้ใน การดำเนินกิจกรรมในระยะต่างๆ ของโครงการ ออกจาก พื้นที่ฐานเจาะทั้งหมด และทำการกลับบริเวณหัวหลุมโดย การเทซีเมนต์ปิดปากหลุม ตัดหัวหลุม เชื่อมแผ่นเหล็ก บอกพิกัด เทคอนกรีตทับ และนำดินลูกรังมากลบพื้นที่ บริเวณปากหลุมให้เรียบร้อย ตาม Drilling Procedures & Standards ของบริษัทฯ อย่างเคร่งครัด	-	รูปที่ 2-2 และรูปที่ 2-3

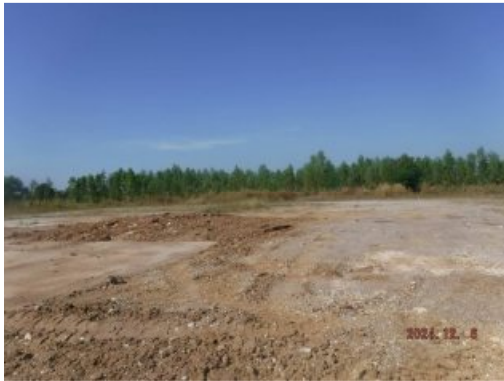
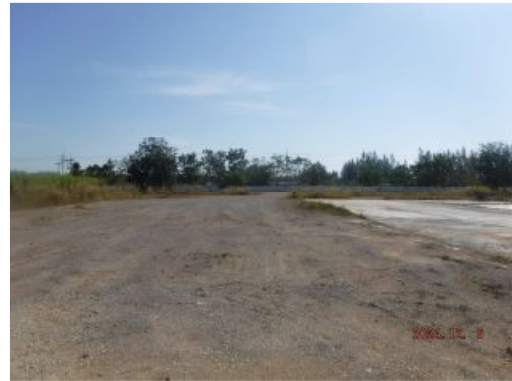
รูปที่ 2-3 สภาพทั่วไปภายในพื้นที่ฐานเจาะหลังจากทำการปรับสภาพพื้นที่

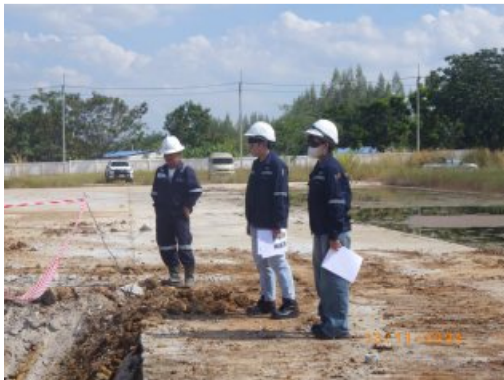
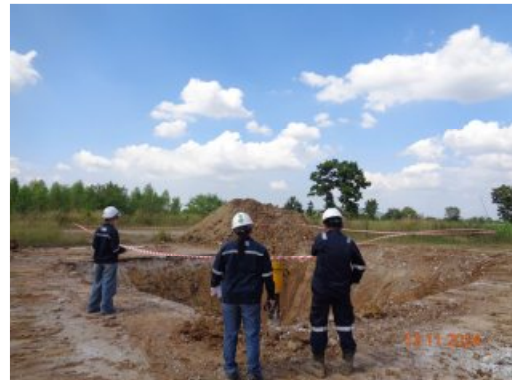
รูปที่ 2-4 ตัวอย่างการติดตามตรวจสอบการปฏิบัติตามมาตรการป้องกัน และแก้ไขผลกระทบสิ่งแวดล้อมใน  
ระยะปิดหลุมและสละหลุมผลิตโดยบริษัท ยูเออี ร่วมกับผู้แทนจากบริษัท อีโค โอเรียนท์
