บทที่ 3

ผลการปฏิบัติตามมาตรการติดตามตรวจสอบผลกระทบสิ่งแวดล้อม และผลการติดตามตรวจสอบผลกระทบสิ่งแวดล้อม

รายงานผลการปฏิบัติตามมาตรการป้องกัน และแก้ไขผลกระทบสิ่งแวดล้อม และมาตรการติดตามตรวจสอบผลกระทบสิ่งแวดล้อม
(ระยะดำเนินการ) ของโครงการ แมสซารีน รัชโยธิน (MAZARINE Ratchayothin) ช่วงเดือนกรกฎาคม – ธันวาคม 2567

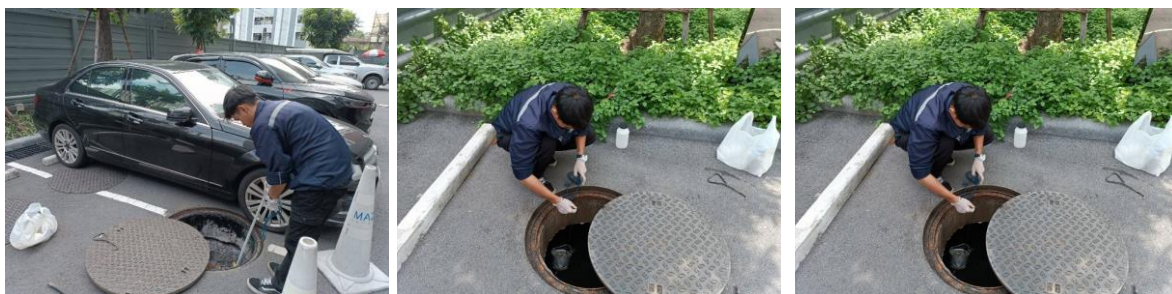
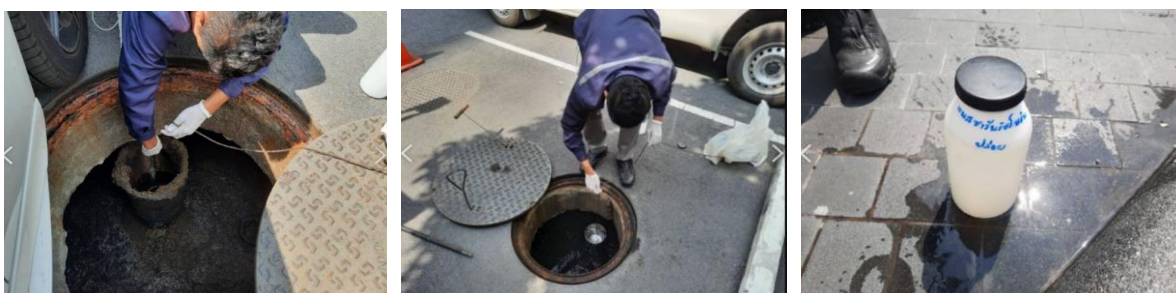
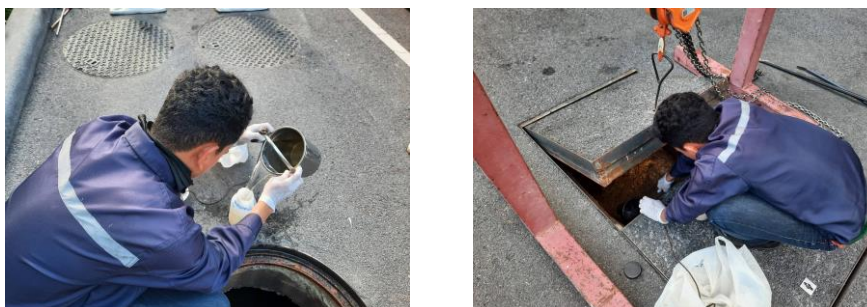
รูปที่ 3-1 แสดงการเก็บตัวอย่างคุณภาพน้ำทิ้ง ช่วงเดือนกรกฎาคม - ธันวาคม 2567

การตรวจวัดคุณภาพน้ำทิ้ง ทำการเก็บตัวอย่างคุณภาพน้ำ 3 จุด ได้แก่ จุดรวบรวมน้ำเสียเข้าสู่ระบบบำบัดน้ำเสีย จุดระบายน้ำออกจากระบบบำบัดน้ำเสีย และจุดตรวจวัดคุณภาพน้ำทิ้งก่อนระบายออกจากโครงการ ช่วงเดือนกรกฎาคม - ธันวาคม 2567 เดือนละ 1 ครั้ง (แสดงการเก็บตัวอย่างคุณภาพน้ำทิ้ง ช่วงเดือนกรกฎาคม - ธันวาคม 2567 ดังแสดงในรูปที่ 3-1)

แสดงการเก็บตัวอย่างคุณภาพน้ำทิ้ง เดือนกรกฎาคม 2567

แสดงการเก็บตัวอย่างคุณภาพน้ำทิ้ง เดือนสิงหาคม 2567

แสดงการเก็บตัวอย่างคุณภาพน้ำทิ้ง ประจำเดือนกันยายน 2567

แสดงการเก็บตัวอย่างคุณภาพน้ำทิ้ง เดือนตุลาคม 2567

แสดงการเก็บตัวอย่างคุณภาพน้ำทิ้ง เดือนพฤศจิกายน 2567

แสดงการเก็บตัวอย่างคุณภาพน้ำทิ้ง เดือนธันวาคม 2567

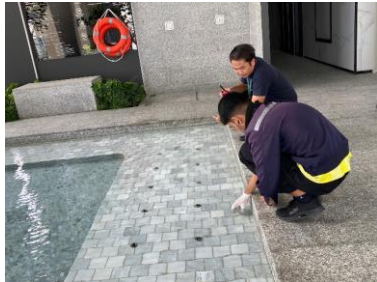
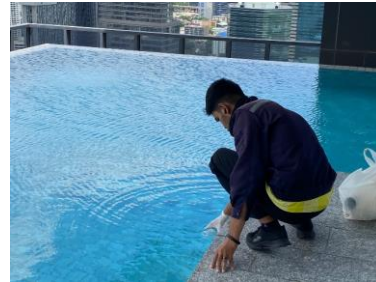
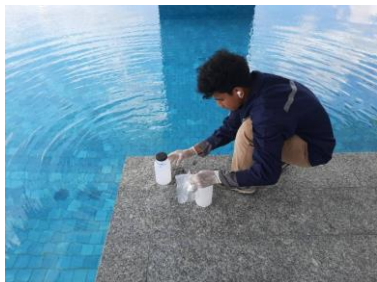
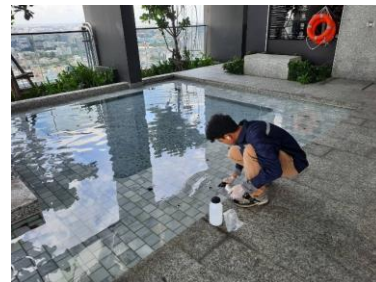
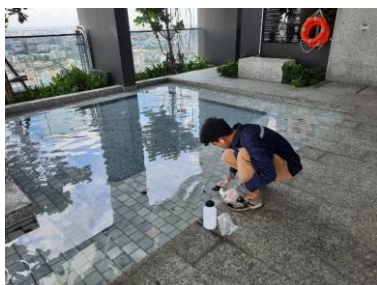
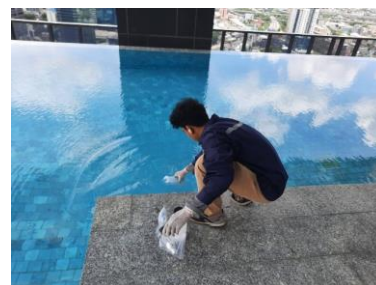
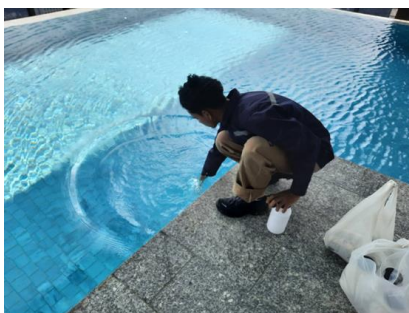
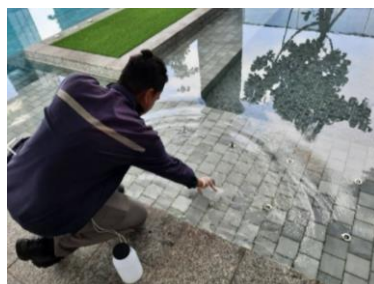
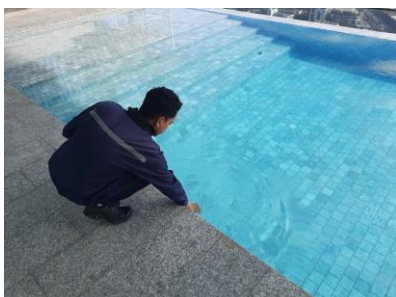
รูปที่ 3-5 แสดงการเก็บตัวอย่างคุณภาพน้ำในสระว่ายน้ำ ช่วงเดือนกรกฎาคม – ธันวาคม 2567

ดำเนินการเก็บตัวอย่างน้ำ สระว่ายน้ำ ของโครงการ แมสซารีน รัชโยธิน (MAZARINE Ratchayothin) ระยะเปิดดำเนินการ จำนวน 2 จุด คือ สระว่ายน้ำบริเวณส่วนต้น และสระว่ายน้ำบริเวณบริเวณส่วนลึก ซึ่งจะทำให้การตรวจวัดวันละ 2 ครั้ง (pH และ Free Chlorine) เดือนละ 1 ครั้ง (Total Coliform Bacteria, Escherichia coli, Staphylococcus aureus และ Pseudomonas aeruginosa)

แสดงการเก็บตัวอย่างคุณภาพน้ำในสระว่ายน้ำ เดือนกรกฎาคม 2567

แสดงการเก็บตัวอย่างคุณภาพน้ำในสระว่ายน้ำ เดือนสิงหาคม 2567

แสดงการเก็บตัวอย่างคุณภาพน้ำในสระว่ายน้ำ เดือนกันยายน 2567

แสดงการเก็บตัวอย่างคุณภาพน้ำในสระว่ายน้ำ เดือนตุลาคม 2567

แสดงการเก็บตัวอย่างคุณภาพน้ำในสระว่ายน้ำ เดือนพฤศจิกายน 2567

แสดงการเก็บตัวอย่างคุณภาพน้ำในสระว่ายน้ำ เดือนธันวาคม 2567
