ผลการปฏิบัติตามมาตรการป้องกันและแก้ไขผลกระทบสิ่งแวดล้อม

3.1 ผลการปฏิบัติตามมาตรการป้องกันและแก้ไขผลกระทบสิ่งแวดล้อม

โครงการ ดี คอนโด บลิซ

จัดทำรายงานโดย นิติบุคคลอาคารชุดดี คอนโด บลิซ

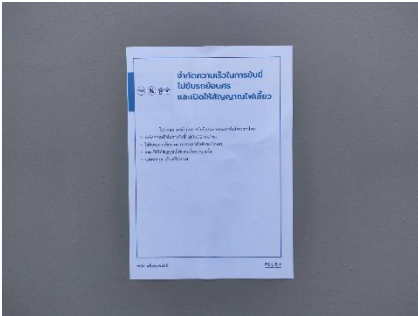
มาตรการป้องกันและแก้ไขผลกระทบสิ่งแวดล้อมและมาตรการติดตามตรวจสอบผลกระทบสิ่งแวดล้อม	ผลการปฏิบัติตามมาตรการฯ	ปัญหา อุปสรรค ที่ไม่สามารถปฏิบัติตามมาตรการ และแนวทางแก้ไข
<p>3.คุณภาพอากาศ</p> <p>-โครงการจัดให้มีการปลูกต้นไม้บริเวณพื้นที่ว่างของโครงการตามที่ได้ออกแบบไว้ เพื่อเป็นพื้นที่สีเขียวของโครงการ โดยมีการปลูกพันธุ์ไม้หลากหลายชนิด รวมถึงการคงไว้ซึ่งพันธุ์ไม้เดิมพันธุ์ไม้ท้องถิ่น เนื่องจากมีสภาพที่ทนทานและเหมาะสมกับสภาพของพื้นที่ และได้จัดให้มีเจ้าหน้าที่คอยดูแลพื้นที่สีเขียวของโครงการให้อยู่ในสภาพดี และมีการปลูกเพิ่มเติมอยู่เสมอ</p> <p>- จัดให้มีเจ้าหน้าที่อำนวยความสะดวกด้านการจราจรบริเวณทางเข้า-ออกโครงการ</p> <p>- โครงการติดป้ายเตือน “ห้ามติดเครื่องยนต์ เครื่องยนต์ทิ้งไว้ในสถานที่จอดรถ” โดยรอบ</p>

<p>- ไม่พบปัญหา</p> <p>- ไม่พบปัญหา</p> <p>- ไม่พบปัญหา</p>

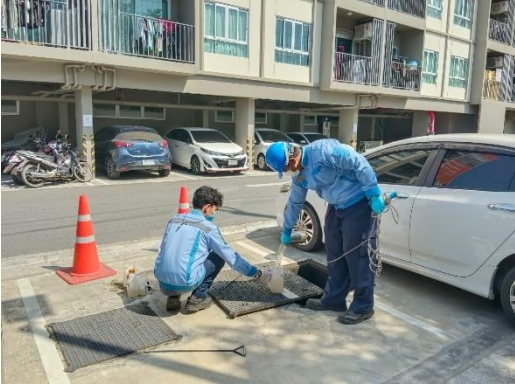
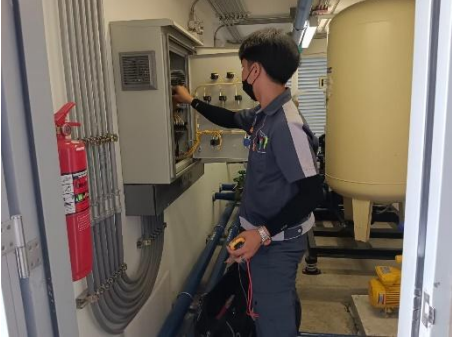
มาตรการป้องกันและแก้ไขผลกระทบสิ่งแวดล้อมและมาตรการติดตามตรวจสอบผลกระทบสิ่งแวดล้อม	ผลการปฏิบัติตามมาตรการฯ	ปัญหา อุปสรรค ที่ไม่สามารถปฏิบัติตามมาตรการ และแนวทางแก้ไข
<p>5. การจัดการน้ำเสีย และสิ่งปฏิกูล</p> <ul style="list-style-type: none"> - โครงการได้จัดให้มีระบบบำบัดน้ำเสียสำเร็จรูปแต่ละอาคาร ซึ่งมีประสิทธิภาพการบำบัดตามที่ได้ออกแบบไว้ และมีการตรวจสอบคุณภาพน้ำทิ้ง จำนวน 1 จุด คือ หลังออกจากระบบบำบัดน้ำเสีย และป้อนักน้ำสุดท้ายของระบบระบายน้ำ โดยมีดัชนีที่ตรวจวัด ดังนี้ ค่า pH, BOD, SS, TDS, Sulfide, TKN, Fat Oil and Grease, Settleable Solids, Facal Coliform Bacterial - โครงการได้จัดให้มีเจ้าหน้าที่ที่มีความรู้ความชำนาญในการดูแลรักษาระบบบำบัดน้ำเสียของโครงการให้มีประสิทธิภาพอยู่เสมอ และมีการตรวจสอบคุณภาพน้ำทิ้งเป็นประจำ เพื่อประเมินประสิทธิภาพของระบบ - จัดเก็บสถิติและข้อมูลที่แสดงผลการทำงานของระบบบำบัดในแต่ละวัน ตามแบบ ทส.1 และจัดเก็บไว้ ณ สถานที่ตั้งแหล่งกำเนิดนั้น นับแต่วันที่มีการเก็บสถิติและข้อมูลนั้น - จัดทำรายงานสรุปผลการทำงานของระบบบำบัดในแต่ละเดือน (ทุกวันที่ 15 ของเดือน) ตามแบบ ทส.2 และส่งรายงานต่อเจ้าพนักงานเทศบาลนครแหลมฉบัง

<ul style="list-style-type: none"> - นิติฯมีการจัดเก็บสถิติและข้อมูลที่แสดงผลการทำงานของระบบบำบัดในแต่ละวัน - นิติฯจัดทำรายงานสรุปผลการทำงานของระบบบำบัดในแต่ละเดือน (ทุกวันที่ 15 ของเดือน) ตามแบบ ทส.2 และส่งรายงานต่อเจ้าพนักงานเทศบาลนครแหลมฉบัง 	<ul style="list-style-type: none"> - ไม่พบปัญหา - ไม่พบปัญหา - ไม่พบปัญหา - ไม่พบปัญหา
