บทที่ 1 รายละเอียดโครงการ

โครงการ สโคป หลังสวน ตั้งอยู่ที่ถนนหลังสวน แขวงลุมพินี เขตปทุมวัน กรุงเทพมหานคร ดำเนินการโดยบริษัท สโคป จำกัด สำนักงานเลขที่ 1010 ถนนวิภาวดีรังสิต แขวงจตุจักร เขตจตุจักร กรุงเทพมหานคร โดยเป็นโครงการประเภทอาคารอยู่อาศัยรวม (อาคารชุด) ประกอบด้วย อาคารชุดพักอาศัย ขนาดความสูง 34 ชั้น และชั้นจอดรถอัตโนมัติใต้ดินที่ 1-6 ความสูง 145.60 เมตร (ความสูงวัดถึงระดับพื้นชั้นดาดฟ้า) จำนวน 1 อาคาร มีห้องชุดรวมทั้งสิ้น 159 ห้อง (แบ่งเป็น ห้องชุดพักอาศัย 158 ห้อง และห้องชุดเพื่อการพาณิชย์ (ร้านค้า) จำนวน 1 ห้อง) และอาคารป้อมยาม ขนาดชั้นเดียว จำนวน 1 อาคาร มีพื้นที่ใช้สอยอาคารรวมทั้งโครงการ 29,986.80 ตารางเมตร และได้รับความเห็นชอบรายงานการประเมินผลกระทบสิ่งแวดล้อม (EIA) จากสำนักงานนโยบายและแผนทรัพยากรธรรมชาติและสิ่งแวดล้อม (สผ.) หนังสือที่ ทส 1010.5/3989 ลงวันที่ 19 มีนาคม 2562 (ภาคผนวก ก-1) ทั้งนี้ ตามหนังสือฉบับดังกล่าวได้กำหนดให้ทางโครงการต้องเสนอรายงานผลการปฏิบัติตามมาตรการป้องกันและแก้ไขผลกระทบสิ่งแวดล้อม และมาตรการติดตามตรวจสอบผลกระทบสิ่งแวดล้อมต่อหน่วยงานที่เกี่ยวข้องทุก 6 เดือน

| 1.2.1 | ชื่อโครงการ | โครงการ สโคป หลังสวน |
| 1.2.6 | ได้นำเสนอรายงานผลการปฏิบัติตามมาตรการฯ ครึ่งสุดท้ายเมื่อ | : 30 กรกฎาคม 2567 : 1/2567 รายงานฉบับเดือน มกราคม-มิถุนายน 2567 (ระยะดำเนิ

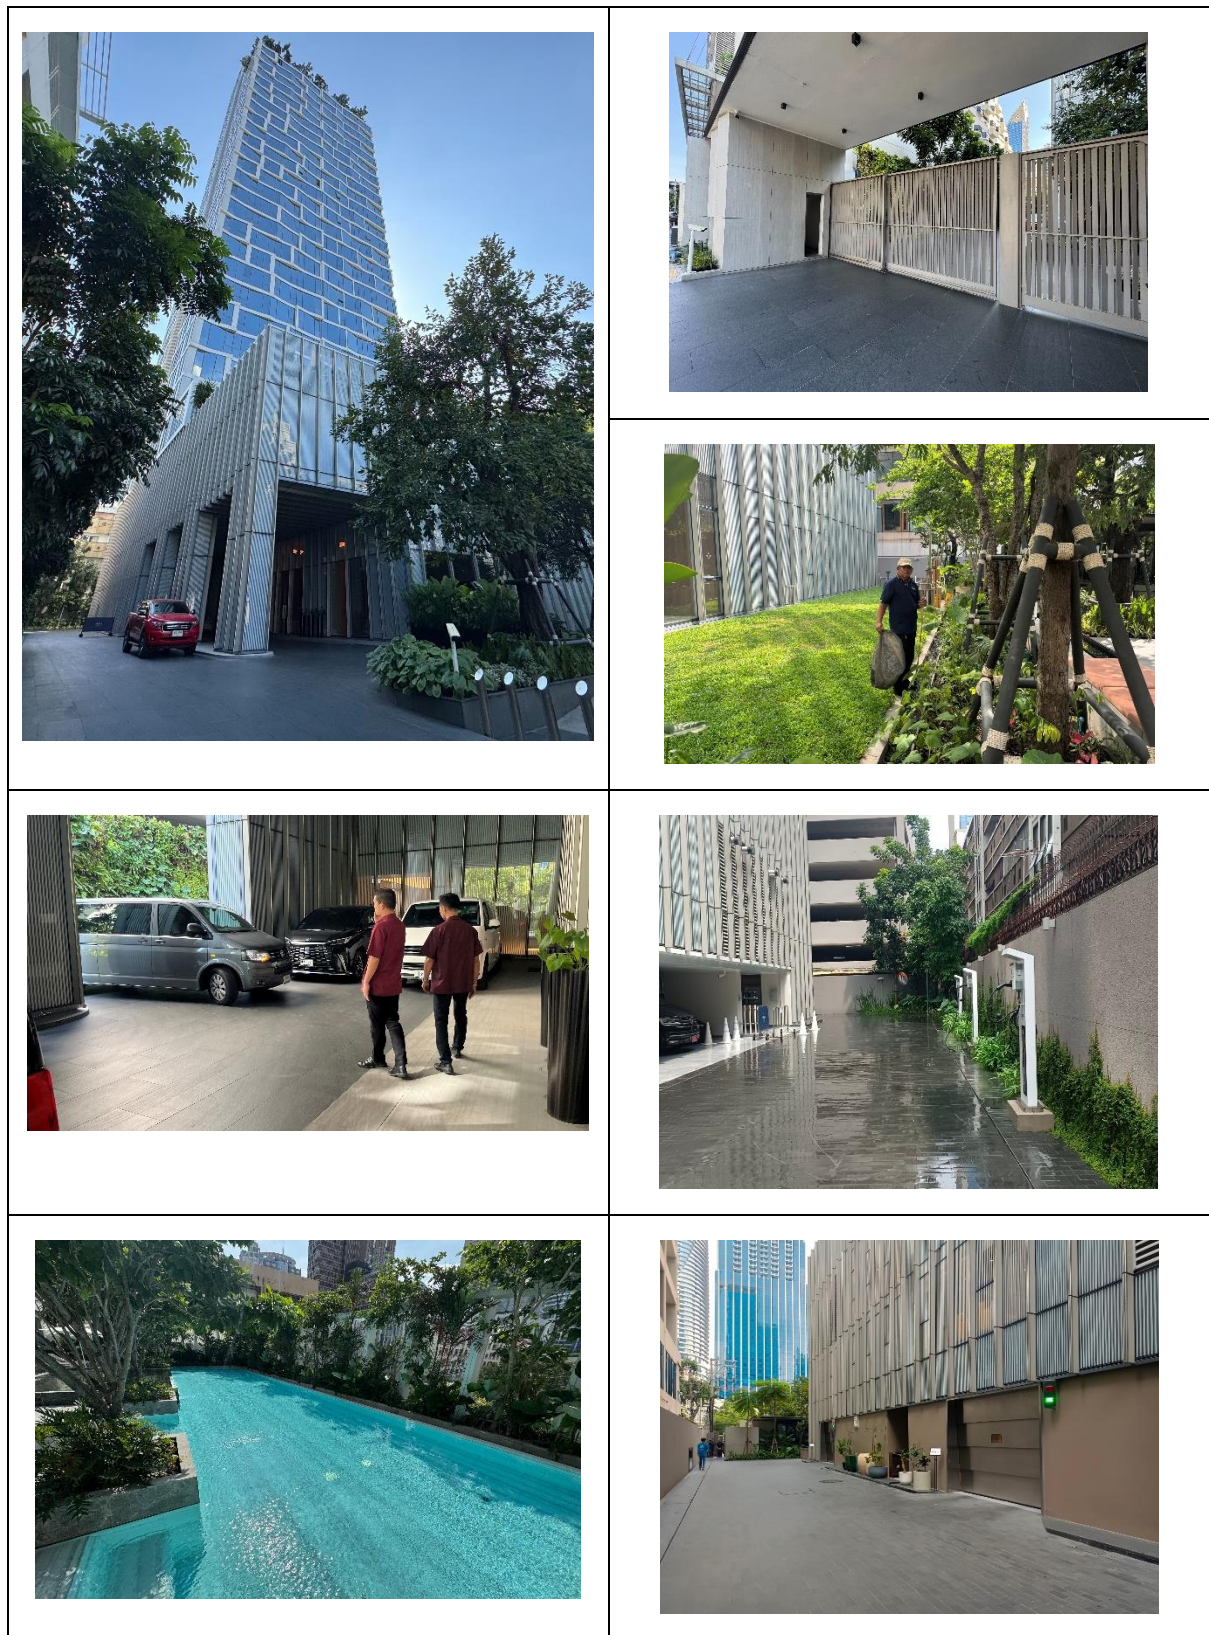
ภาพที่ 1.2-2 สถานภาพโครงการในปัจจุบัน

| 1.2.8 | สภาพปัจจุบัน | เปิดใช้อาคารและระบบสาธารณูปโภคทั้งหมด (ภาพที่ 1.2-2) |

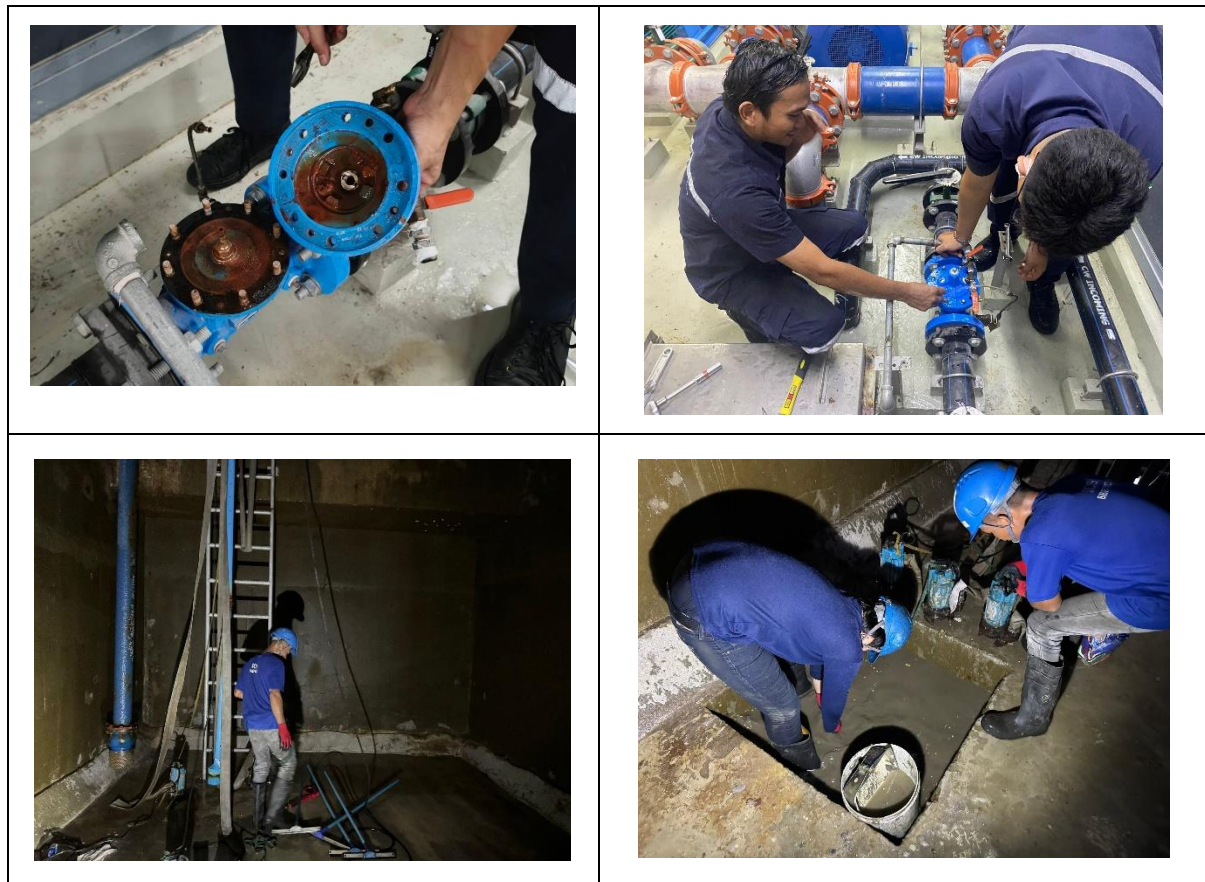
ภาพที่ 1.3.3-1 การสำรองน้ำและระบบการจ่ายน้ำประปา

โครงการได้จัดให้มีการสำรองน้ำและระบบการจ่ายน้ำเป็นไปตามรายงานการประเมินผลกระทบสิ่งแวดล้อม โดยจัดให้มีถังเก็บน้ำใต้ดิน จำนวน 3 ถัง ความจุรวม 322 ลูกบาศก์เมตร และถังเก็บน้ำสำรองชั้นดาดฟ้าของโครงการ จำนวน 2 ถัง ความจุรวม 50.8 ลูกบาศก์เมตร (ภาพที่ 1.3.3-1) โดยปัจจุบันโครงการมีผู้เข้าพักอาศัยที่ลงทะเบียนเข้าพักอาศัยแล้ว จำนวน 22 คน และพนักงานโครงการ 21 คน รวม

จำนวนประชากรในโครงการปัจจุบัน จำนวน 43 คน ดังนั้นปริมาณความต้องการใช้น้ำภายในโครงการจึงน้อยกว่าที่ระบุไว้ในรายงานการประเมินผลกระทบสิ่งแวดล้อม

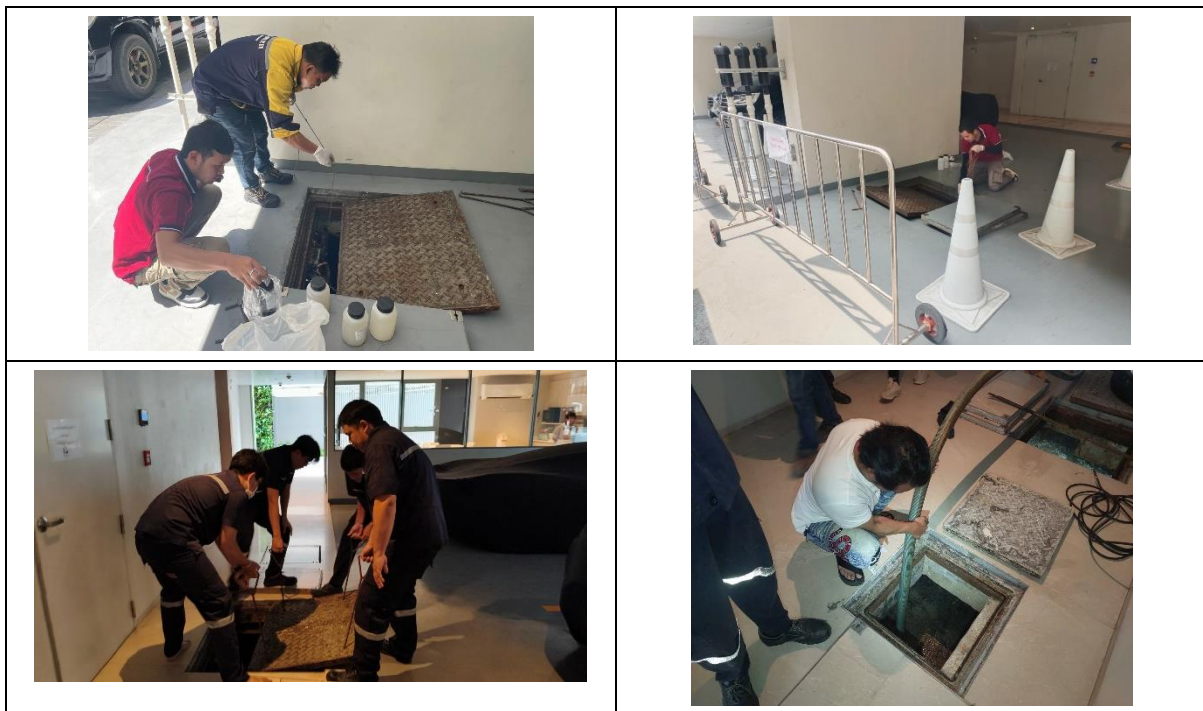
ภาพที่ 1.3.4-1 ระบบการจัดการน้ำเสียและสิ่งปฏิกูลของโครงการ

ปัจจุบันโครงการจัดให้มีระบบบำบัดน้ำเสียจำนวน 1 ชุด เป็นชนิดเติมอากาศเลี้ยงตะกอนกลีบ (Activated Sludge Process, AS) รองรับน้ำเสีย 100 ลูกบาศก์เมตร/วัน (ภาพที่ 1.3.4-1) พร้อมทั้งจัดให้มีพื้นที่สำหรับบำบัดก๊าซมีเทน และ Aerosol ที่เกิดจากระบบบำบัดน้ำเสียไปบำบัด โดยต่อท่อระบายอากาศเพื่อรวบรวมก๊าซมีเทน และ Aerosol จากระบบบำบัดน้ำเสีย ไปบำบัดยังบ่อดินที่จัดเตรียมไว้ โดยจัดให้มีเจ้าหน้าที่ดูแลรักษาและควบคุมระบบบำบัดน้ำเสียให้ทำงานได้อย่างต่อเนื่องและมีประสิทธิภาพ และตรวจสอบการทำงานของระบบบำบัดน้ำเสียและอุปกรณ์เป็นประจำทุกวัน แต่อย่างไรก็ตาม ปัจจุบันโครงการมีผู้เข้าพักอาศัยที่ลงทะเบียนเข้าพักอาศัยเพียงบางส่วน ปริมาณน้ำเสียที่เข้าสู่ระบบยัง不多 และมีความสกปรกในรูปบีโอดี (BOD) ต่ำกว่าที่ระบุไว้ในรายงานการประเมินผลกระทบสิ่งแวดล้อม

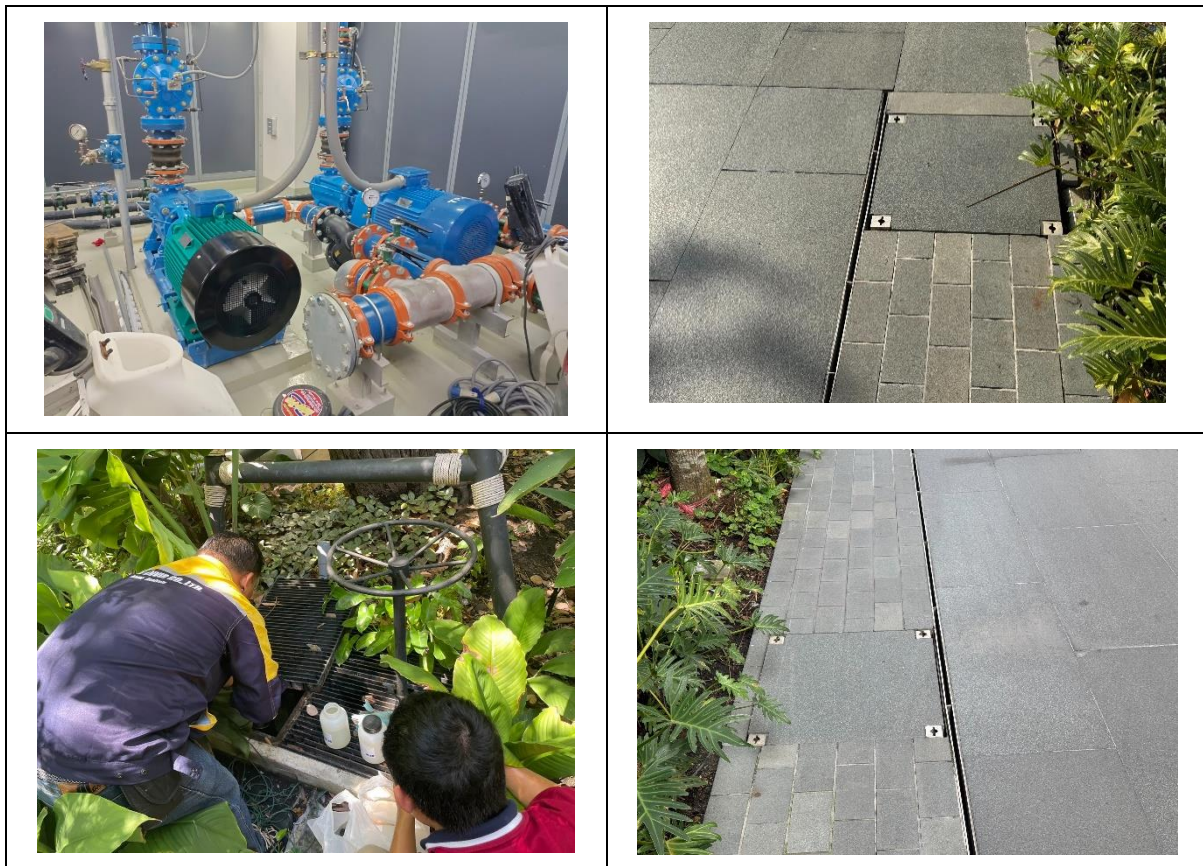
ภาพที่ 1.3.5-1 การระบายน้ำและป้องกันน้ำท่วมของโครงการ

ปัจจุบันโครงการออกแบบให้ท่อระบายน้ำแนวนอนเป็นท่อคอนกรีตเสริมเหล็ก มีบ่อพัก (Manhole) ตลอดแนวท่อระบายน้ำ มี Gutter และจัดให้มีบ่อหนองน้ำ จำนวน 1 (ภาพที่ 1.3.5-1) โดยรวบรวมน้ำฝนที่ตกลงในพื้นที่โครงการเข้าสู่ระบบหนองน้ำ และควบคุมอัตราการระบายน้ำก่อนระบายออกนอกโครงการด้วยเครื่องสูบน้ำ ที่ติดตั้งไว้ในบ่อหนองน้ำ จำนวน 2 เครื่อง ก่อนที่จะระบายออกสู่ภายนอกโครงการ ดังนั้น การดำเนินการของโครงการจึงเป็นไปตามรายงานการประเมินผลกระทบสิ่งแวดล้อม

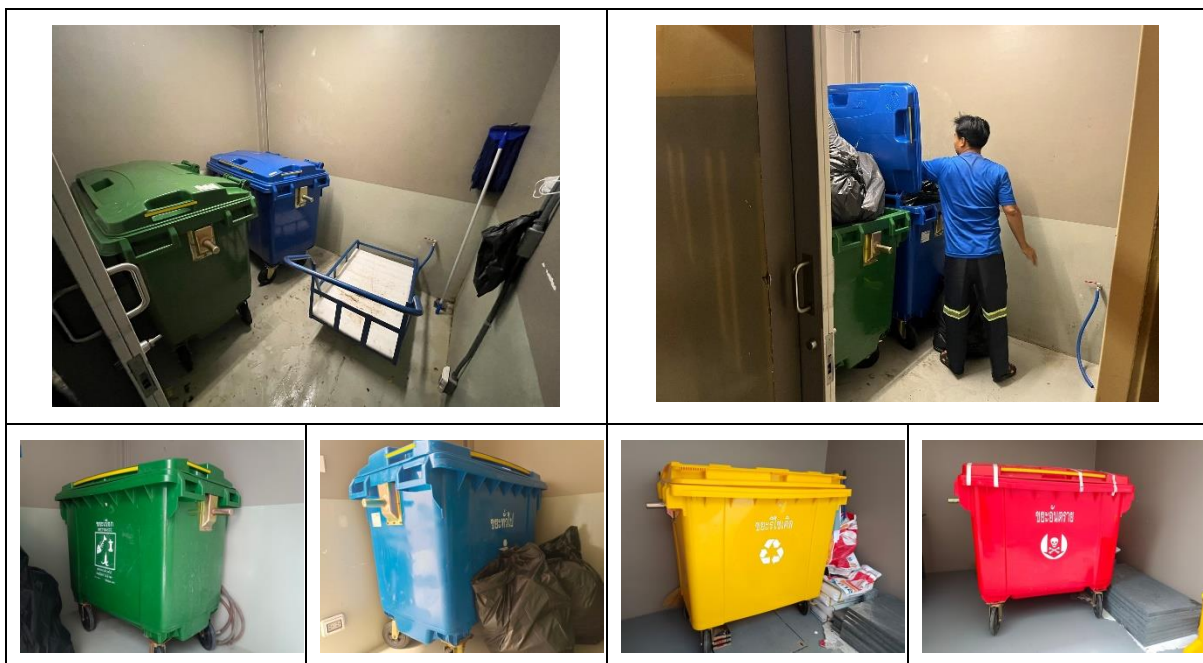
ภาพที่ 1.3.6-1 การจัดการมูลฝอยของโครงการ

ปัจจุบันโครงการมีห้องพักมูลฝอยประจำชั้น จัดให้มีถังมูลฝอยขนาด 240 ลิตร จำนวน 4 ถัง/ชั้น ประกอบด้วย ถังขยะเปียก ถังขยะรีไซเคิล ถังสำหรับขยะทั่วไป และถังขยะอันตราย โดยมูลฝอยในแต่ละประเภทจะถูกรวบรวมไปยังอาคารห้องพักมูลฝอยรวม ซึ่งตั้งอยู่บริเวณชั้นที่ 1 บริเวณด้านหน้าโครงการ และภายในห้องพักมูลฝอยรวมมีการวางถังรองรับมูลฝอยย่อยสลายได้ (สีเขียว) มูลฝอยรีไซเคิล (สีเหลือง) มูลฝอยทั่วไป (สีฟ้า) และมูลฝอยอันตราย (สีแดง) มี Gutter และติดตั้งก๊อกน้ำสำหรับใช้ล้างทำความสะอาดห้องพักมูลฝอย และน้ำล้างทำความสะอาดจะถูกรวบรวมผ่านท่อระบายน้ำเข้าสู่ระบบบำบัดน้ำเสีย เพื่อบำบัดให้มีค่าตามมาตรฐานก่อนระบายทิ้งต่อไป (ภาพที่ 1.3.6-1) โดยรวมผลการดำเนินการส่วนใหญ่เป็นไปตามผลที่ได้จากการประเมินผลกระทบสิ่งแวดล้อม

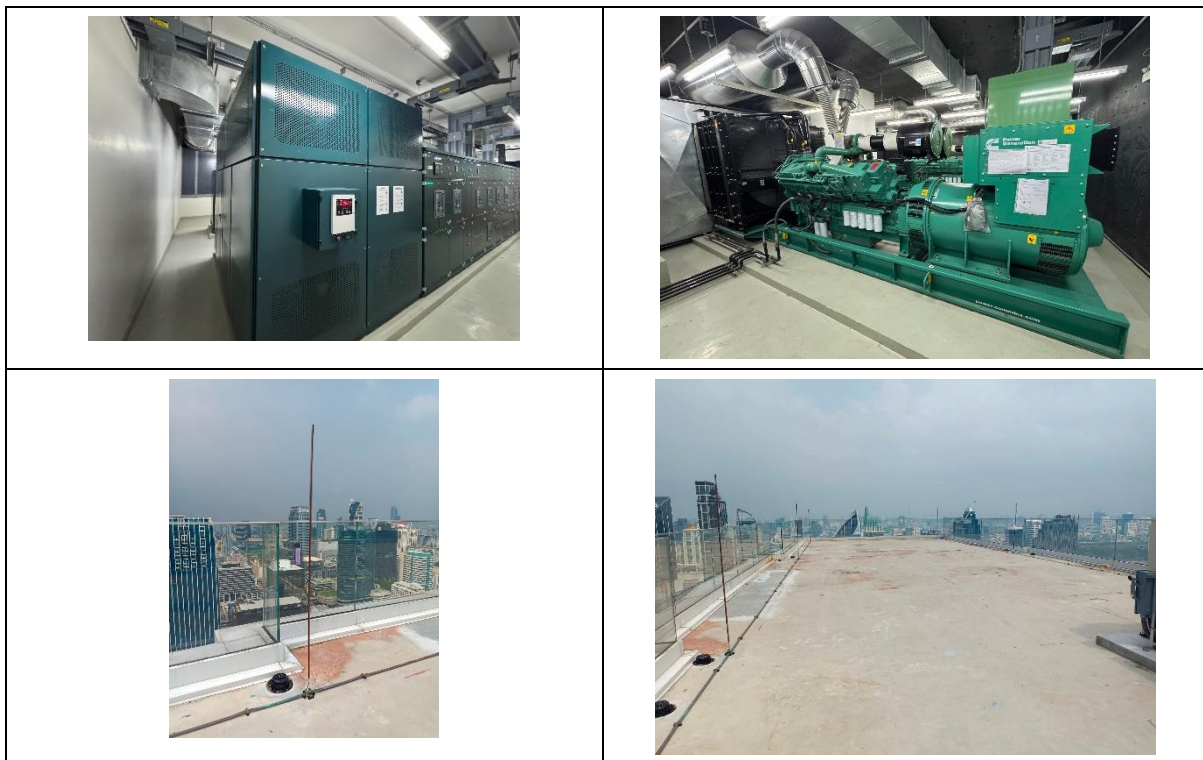
ภาพที่ 1.3.7-1 ระบบไฟฟ้าและระบบป้องกันฟ้าผ่า

โครงการจัดให้มีหม้อแปลงไฟฟ้า (Transformer) ชนิด Dry Type ขนาด 1,600 KVA จำนวน 2 ชุด แปลงไฟ ขนาด 12/24 KV เป็น 415/240 V เพื่อจ่ายไปยัง Load ต่าง ๆ ในภาวะปกติ และจัดเตรียมเครื่องกำเนิดไฟฟ้าสำรอง จำนวน 2 ชุด ขนาด 1,000 KVA สามารถทำงานได้โดยอัตโนมัติเมื่อระบบจ่ายไฟฟ้าปกติหยุดทำงาน โดยติดตั้งไว้ในห้องเครื่องกำเนิดไฟฟ้าสำรองที่ชั้น 2 ของอาคาร และจัดให้มีระบบป้องกันฟ้าผ่าติดตั้งบนชั้นดาดฟ้าของอาคาร (ภาพที่ 1.3.7-1) ดังนั้น การดำเนินการของโครงการจึงเป็นไปตามรายงานการประเมินผลกระทบสิ่งแวดล้อม

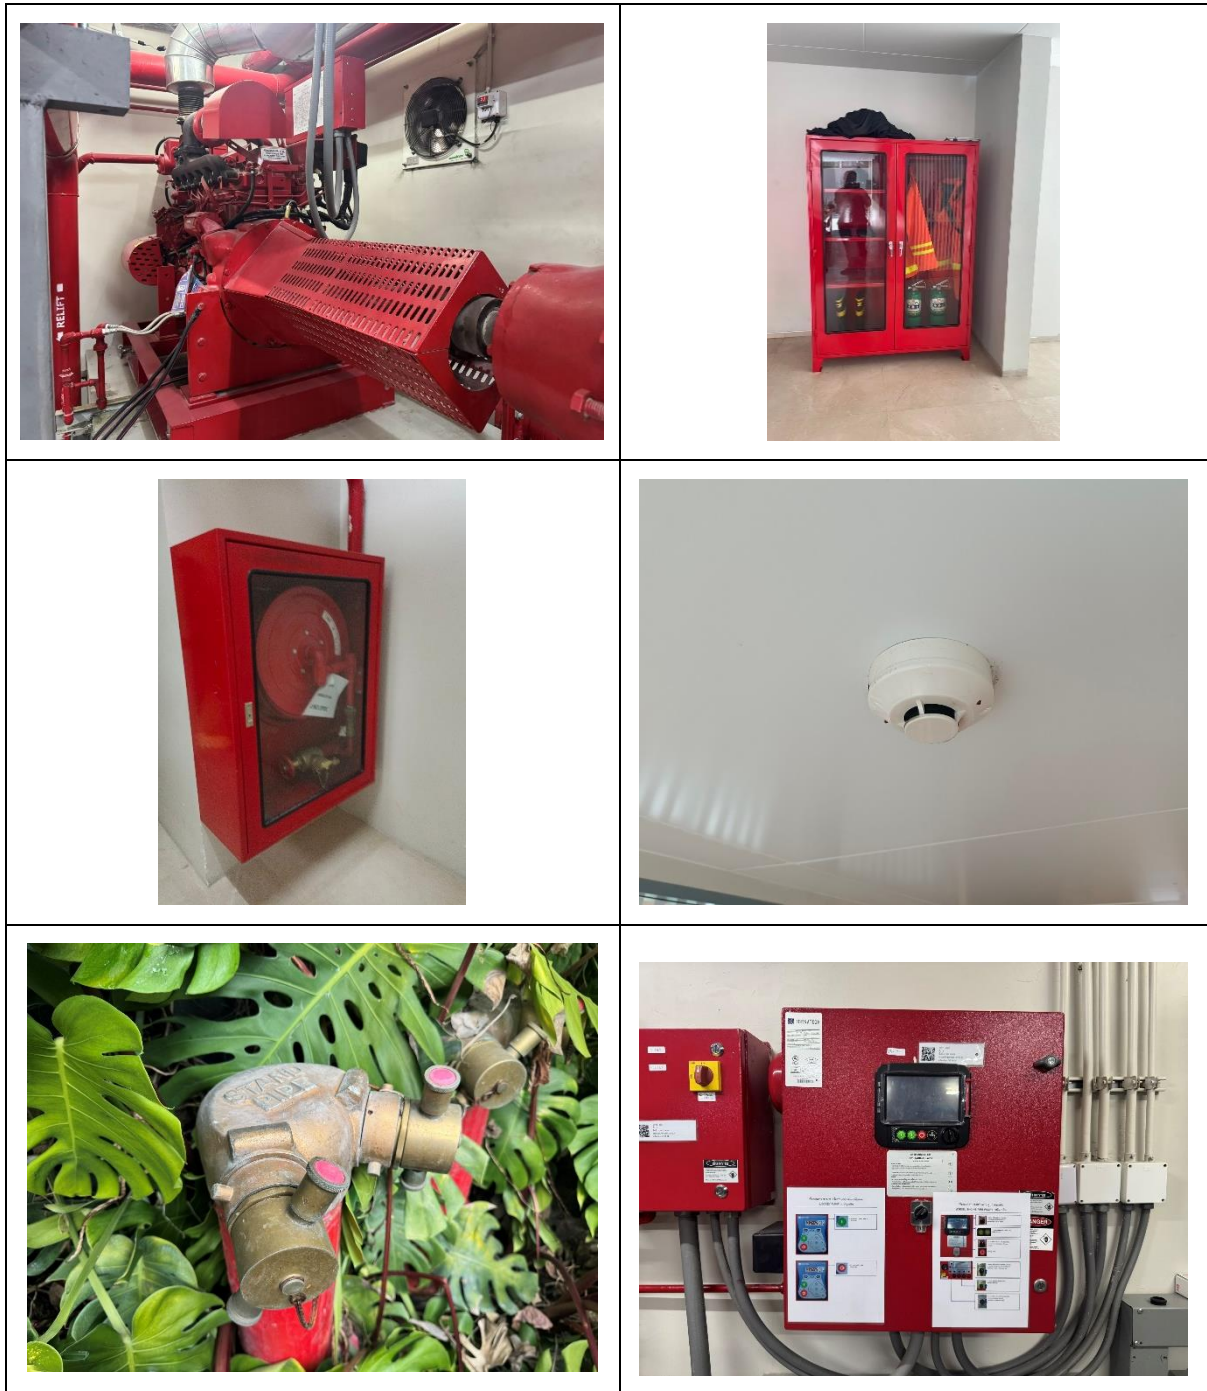
ภาพที่ 1.3.8-1 ระบบแจ้งเตือนและป้องกันอัคคีภัยของโครงการ

โครงการได้จัดให้มีอุปกรณ์ป้องกันและเตือนภัยที่สอดคล้องของระบบป้องกันและเตือนอัคคีภัยตามกฎหมายที่เกี่ยวข้องได้แก่ กฎกระทรวงฉบับที่ 39 (พ.ศ.2543) และข้อบัญญัติกรุงเทพมหานคร พ.ศ.2544 ออกตามความในพระราชบัญญัติควบคุมอาคาร พ.ศ.2522 ได้แก่ ระบบสัญญาณเตือนอัคคีภัย (แผงควบคุม (FCP) อุปกรณ์ส่งสัญญาณหนีไฟ (Alarm Bell) ชุดกดแจ้งเหตุแบบใช้มือ (Manual Station) เครื่องตรวจจับควัน (Smoke Detector) และเครื่องตรวจเตือนก๊าซรั่ว (Gas Leak Detector)) ระบบป้องกันอัคคีภัย (หัวรับน้ำดับเพลิงภายนอก (FDC) ระบบท่อจ่ายน้ำดับเพลิง ตู้เก็บสายฉีดน้ำดับเพลิงพร้อมอุปกรณ์ (FHC) เครื่องสูบน้ำดับเพลิง และเครื่องดับเพลิงมือถือ) ป้ายบอกทางหนีไฟ บันไดหนีไฟ และจุดรวมพล (ภาพที่ 1.3.8-1) ดังนั้น การดำเนินการของโครงการจึงเป็นไปตามรายงานการประเมินผลกระทบสิ่งแวดล้อม

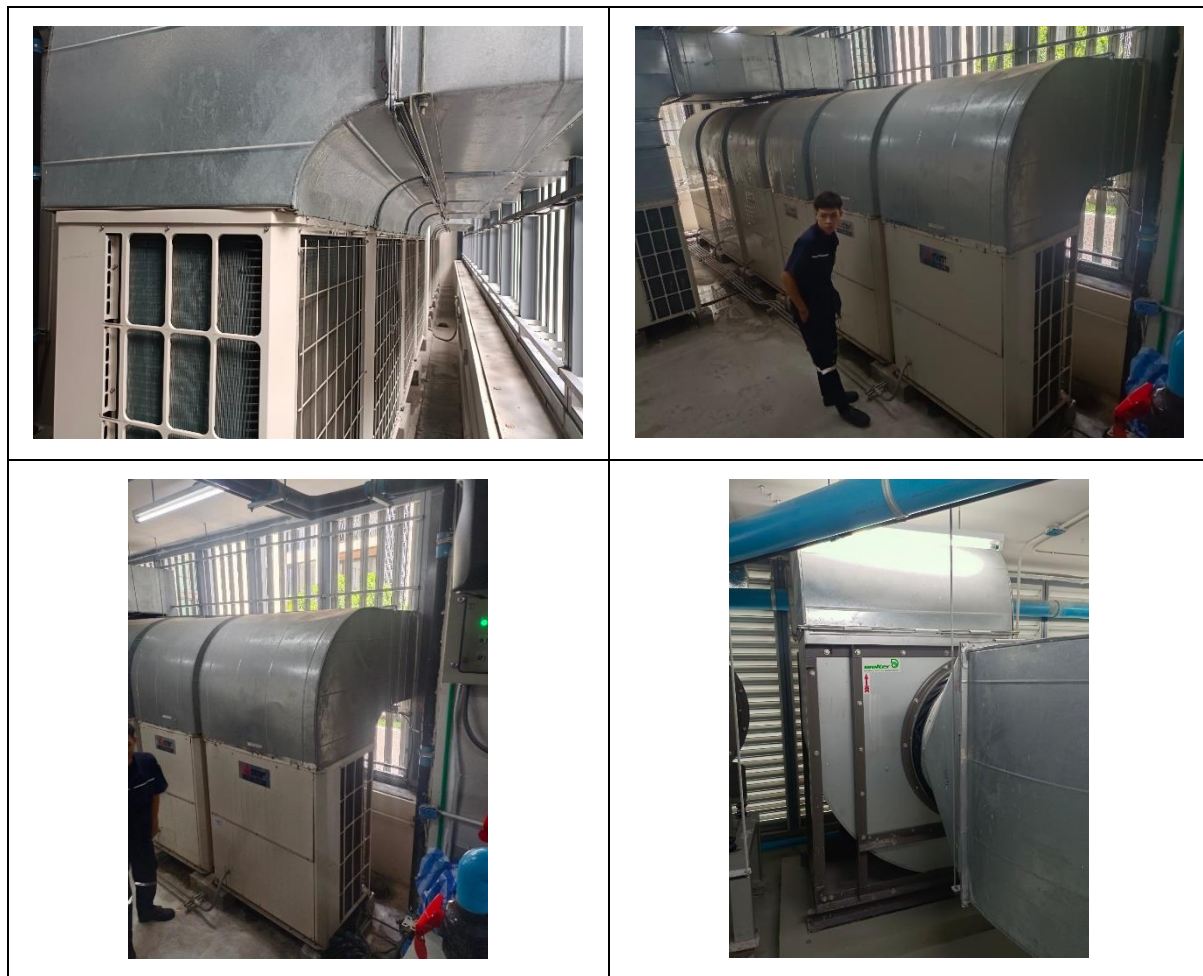
ภาพที่ 1.3.9-1 ระบบปรับอากาศและระบายอากาศของโครงการ

ปัจจุบันโครงการจัดให้มีระบบการระบายอากาศ แบ่งออกเป็น 2 วิธี ได้แก่ การระบายอากาศเป็นแบบธรรมชาติ ที่มีช่องเปิดสู่ภายนอก (ประตู หน้าต่าง) และพื้นที่ของช่องเปิดนั้นไม่น้อยกว่าร้อยละ 10 ของพื้นที่ และระบบระบายอากาศโดยวิธีกล เพื่อทำการหมุนเวียนอากาศในอัตราที่ไม่น้อยกว่ากฎหมายที่กำหนด ทั้งบริเวณที่มีพื้นที่ปรับอากาศ และพื้นที่ที่ไม่มีการปรับอากาศ พร้อมติดตั้งระบบปรับอากาศประจำอาคาร (ภาพที่ 1.3.9-1) ดังนั้น โดยรวมผลการดำเนินการส่วนใหญ่เป็นไปตามรายงานการประเมินผลกระทบสิ่งแวดล้อม

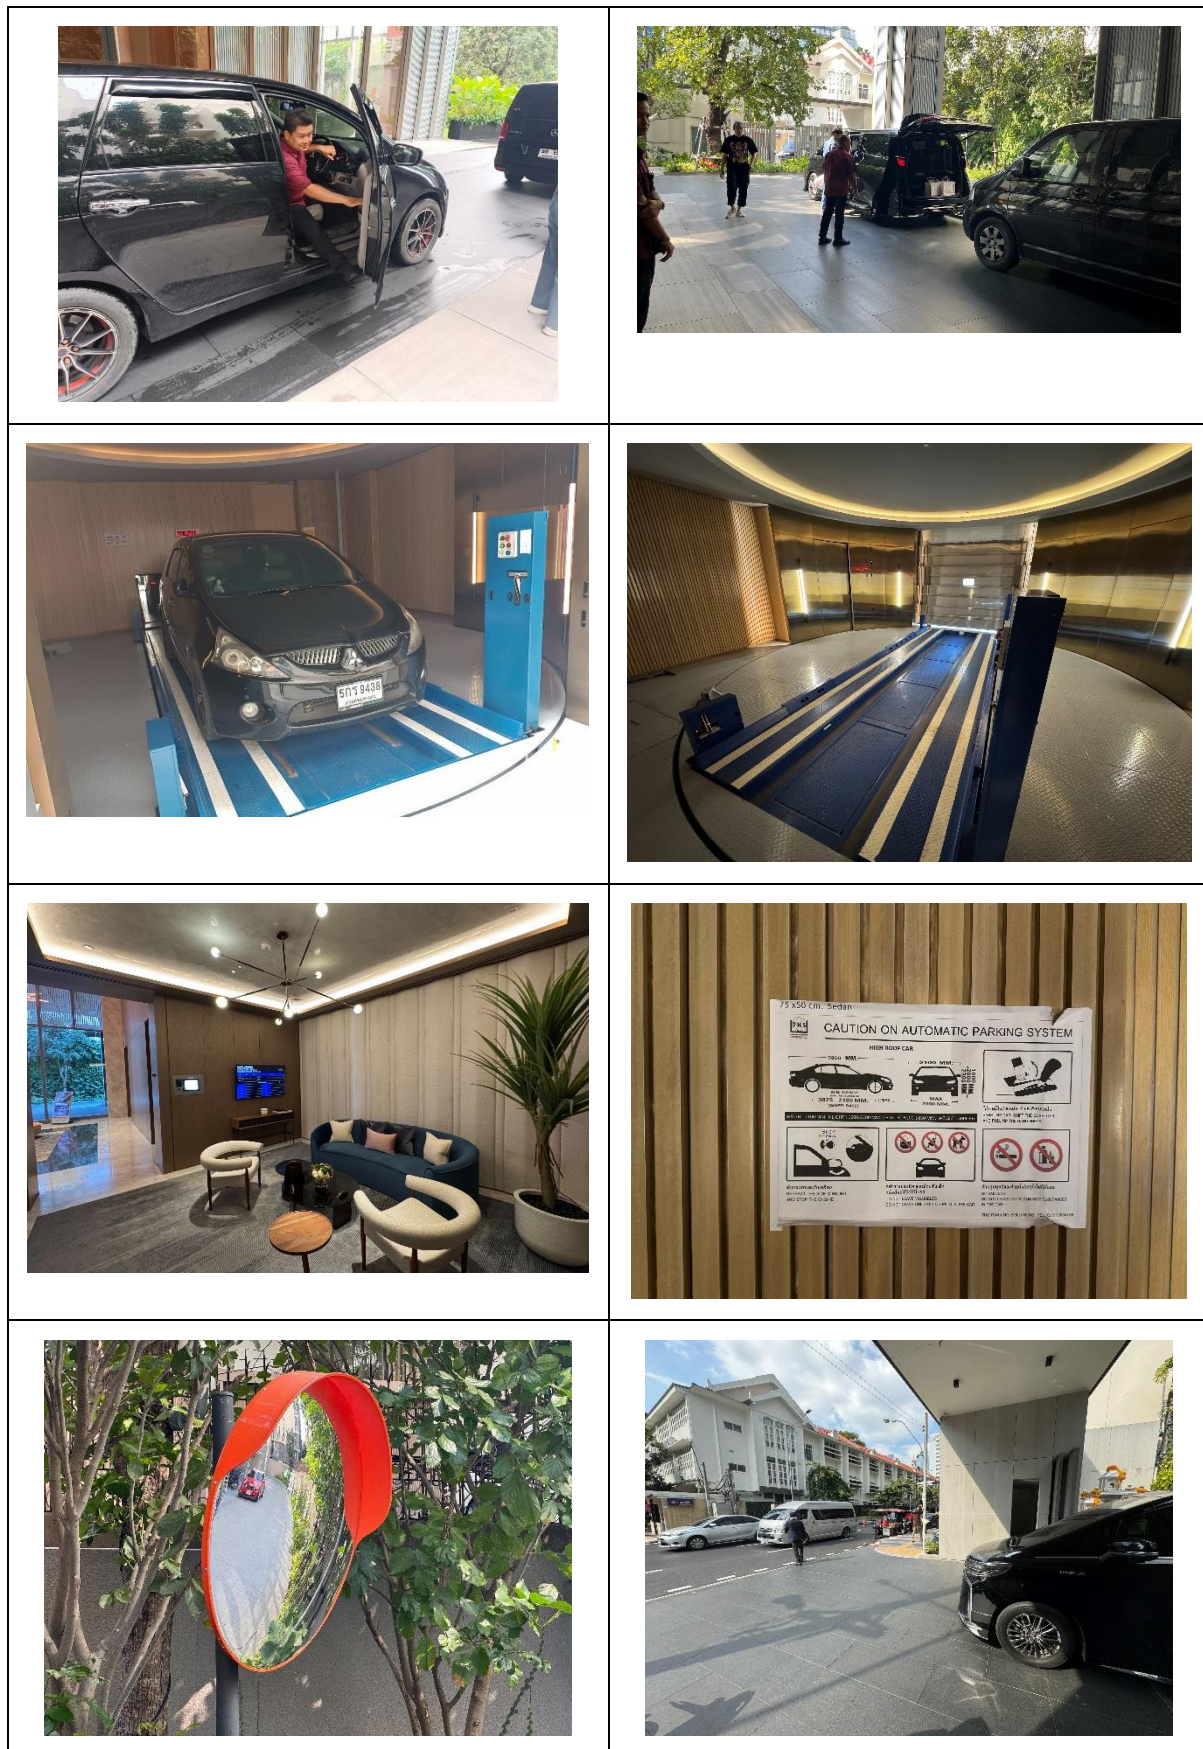
ภาพที่ 1.3.10-1 การจัดการจราจรและที่จอดรถภายในโครงการ

ปัจจุบันโครงการจัดให้มีทางเข้า - ออก จำนวน 1 จุด บริเวณด้านหน้าโครงการ เชื่อมต่อกับถนนหลังสวน โดยถนนภายในโครงการเป็นถนนคอนกรีต มีขนาดกว้างของผิวจราจร 6.00 เมตร จัดให้มีระบบการจราจรภายในโครงการเป็นแบบเดินรถสองทาง (Two-Way Traffic) จากบริเวณทางเข้าออกไปถึงที่จอดรถระบบอัตโนมัติ และจัดให้มีที่จอดรถยนต์ที่บริเวณชั้น 1 จำนวน 5 คัน โดยใช้ระบบที่จอดรถเป็นแบบอิสระ สามารถเข้าจอดได้เมื่อมีที่ว่าง จัดให้มีที่จอดรถจักรยานยนต์อีก จำนวน 5 คัน และที่จอดรถส่วนบริการ 1 คัน อีกทั้ง ผู้จำหน่ายระบบจอดรถส่งพนักงานมาประจำที่โครงการเพื่อดูแล แนะนำข้อปฏิบัติการใช้งานระบบจอดรถอัตโนมัติแก่ผู้พักอาศัย และอบรมการแก้ไขปัญหาเบื้องต้นและให้ความรู้แก่พนักงานโครงการ (ภาพที่ 13.10-1) อย่างไรก็ตาม เนื่องจากโครงการไม่ได้จัดให้มีป้ายจราจรต่างๆ สันนุนชะลอความเร็ว และเครื่องหมายทิศทางการเดินทางบนพื้นที่ทาง เพื่อให้ผู้พักอาศัยสัญจรและขับรถไปจอดยังระบบจอดรถอัตโนมัติได้อย่างปลอดภัย ไม่เกิดผลกระทบด้านฝุ่น และเสียงจากการสัญจรนั้น โครงการได้แก้ไขโดยจัดให้มีพนักงานรับรถ (Valet) เพื่อนำรถของผู้พักอาศัยเข้าไปจอดยังระบบจอดรถอัตโนมัติ โดยผู้พักอาศัยจะขับรถเข้ามาจอดที่จุดจอดรถรับ-ส่ง (Drop off) เท่านั้น ประกอบกับโครงการมีการอบรมและกำหนดให้พนักงานรับรถขับรถด้วยความระมัดระวังและใช้ความเร็วต่ำ ซึ่งพนักงานรับรถมีความชำนาญ ทำให้เกิดความปลอดภัยและไม่ก่อให้เกิดเสียงจากการเร่งเครื่องยนต์ในขณะที่เข้าจอดในระบบจอดรถอัตโนมัติ ดังนั้น โดยรวมผลการดำเนินการส่วนใหญ่เป็นไปตามรายงานการประเมินผลกระทบสิ่งแวดล้อม

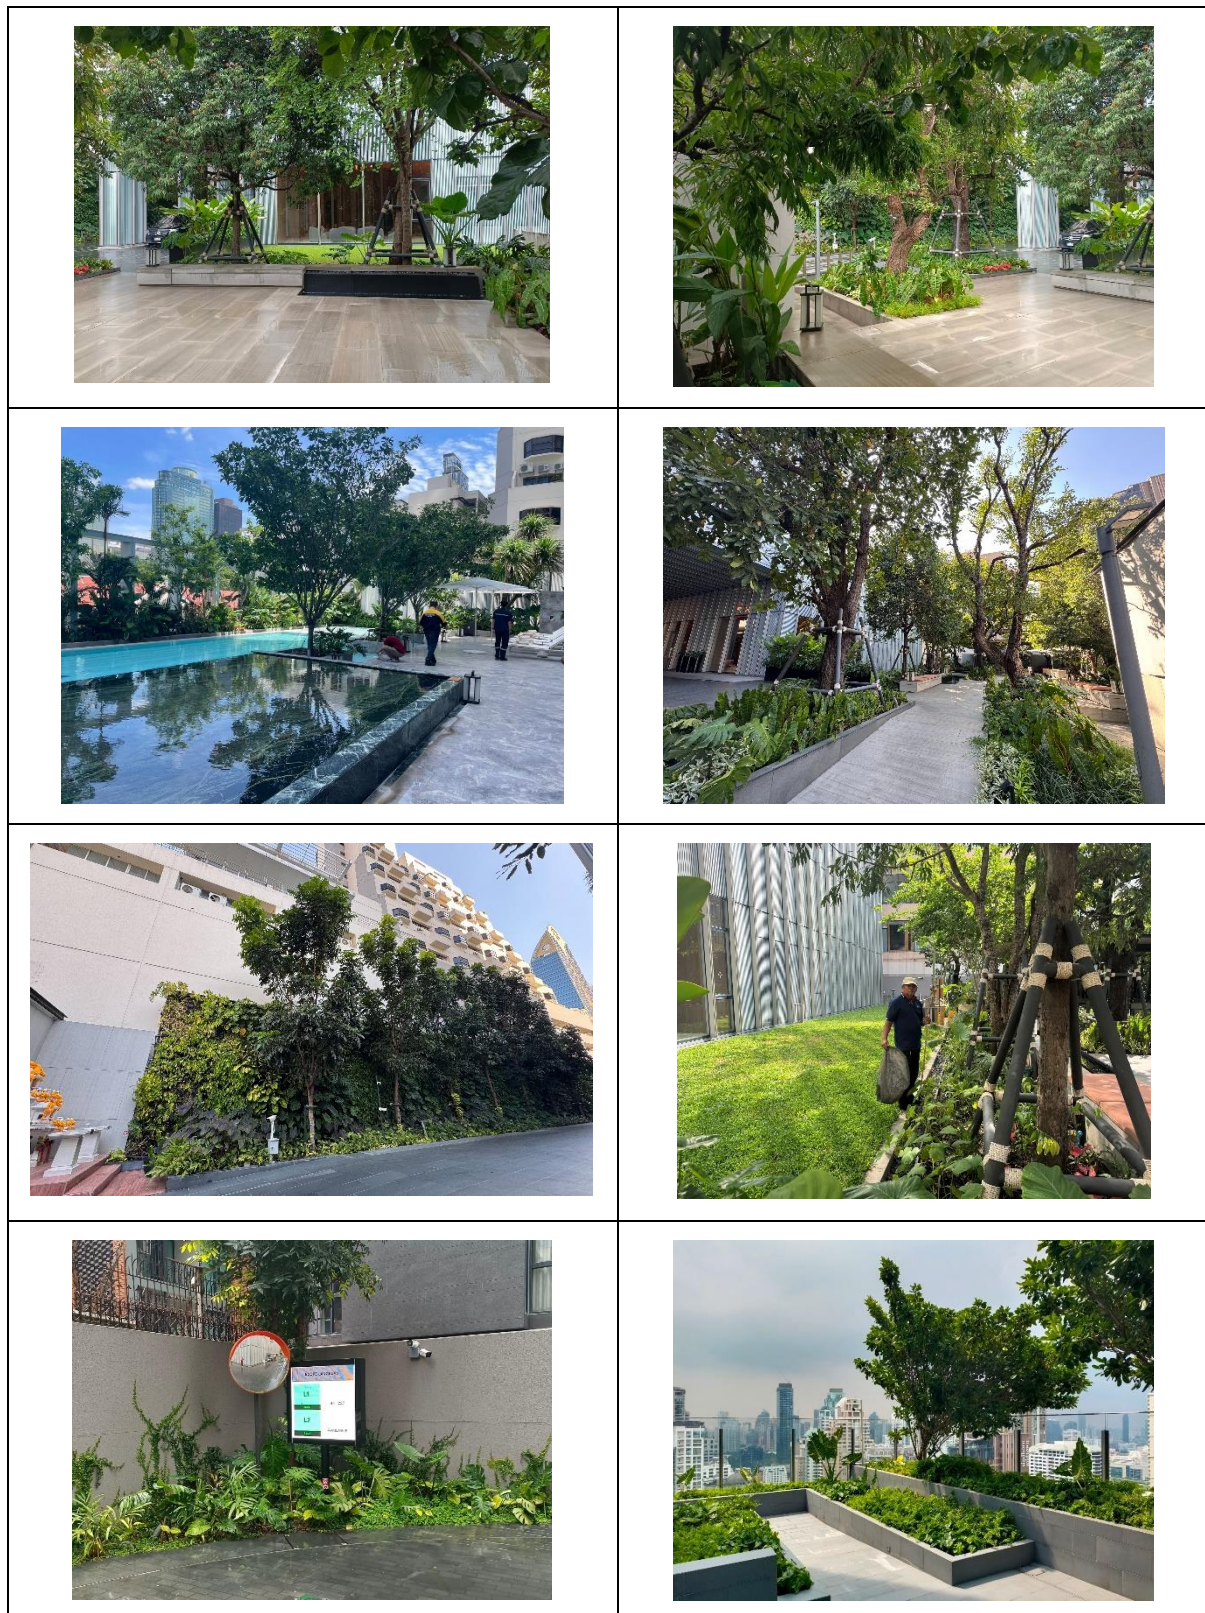
ภาพที่ 1.3.11-1 การจัดพื้นที่สีเขียวภายในโครงการ

โครงการได้จัดให้มีพื้นที่สีเขียวบริเวณชั้นที่ 1 ชั้นที่ 4 และชั้นดาดฟ้า เป็นที่พักผ่อนหย่อนใจของผู้พักอาศัยในโครงการ และจัดให้มีการปลูกต้นไม้โดยรอบแนวเขตที่ดินเป็นแนวกั้นชนช่วยลดระดับเสียงจากโครงการ พันธุ์ไม้ยืนต้น และพันธุ์ไม้พุ่ม/ไม้คลุมดินที่ปลูก คือ ประดู่ เสลา ชงโค จิกน้ำ พิกุล กันเกรา จั๋งญี่ปุ่น แก้ว หนวดปลาหมึกแคระ เอื้องหมายนา เฟิร์นฮาวาย หนวดปลาตุ๊กตา พวงทองต้น ผกากรองเลื้อย กล้วยาลน้อย และกล้วยาลมาเลเซีย โดยไม่มีต้นมะขาม ซึ่งเป็นไม้เดิมในพื้นที่โครงการ (ภาพที่ 13.11-3) อย่างไรก็ตาม พื้นที่สีเขียวของโครงการทั้งหมดมีการปลูกต้นไม้และพืชพรรณที่เหมาะสมทุกบริเวณ และมีการดูแลรักษาให้มีความสมบูรณ์ดีอยู่เสมอ ดังนั้น โดยรวมผลการดำเนินการส่วนใหญ่เป็นไปตามรายงานการประเมินผลกระทบสิ่งแวดล้อม
