รายงานผลการปฏิบัติตามมาตรการป้องกัน
และแก้ไขผลกระทบสิ่งแวดล้อม
และมาตรการติดตามตรวจสอบผลกระทบสิ่งแวดล้อม

โครงการเหมืองแร่หินอุตสาหกรรมชนิดหินปูน

เพื่ออุตสาหกรรมปูนซีเมนต์ ประทานบัตรที่ 27983/16312

บริษัท ภูมิใจไทยซีเมนต์ จำกัด

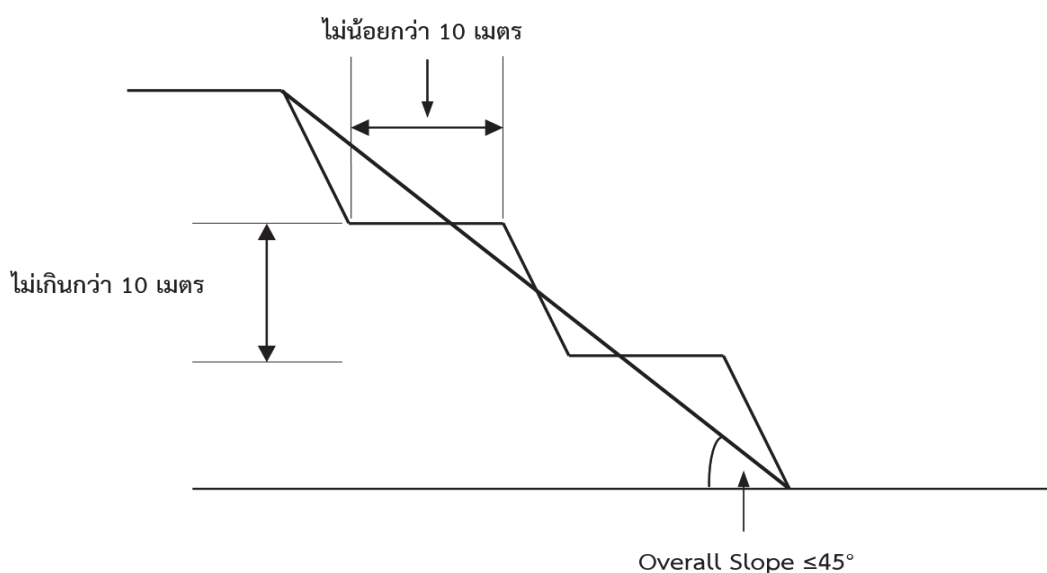
รูปที่ 1-2: แสดงการทำเหมืองแบบขั้นบันได

การทำเหมืองจะเว้นพื้นที่ไม่ทำเหมืองทางด้านทิศเหนือและด้านทิศใต้ ของพื้นที่โครงการในระยะ 50 เมตร ส่วนทางด้านทิศตะวันตก และตะวันออกของพื้นที่โครงการในระยะ 100 เมตร และกันเขตไม่ทำเหมืองห่างจากทางสาธารณประโยชน์บริเวณด้านทิศตะวันออกของประทานบัตรที่ 27983/16312 และทางน้ำสาธารณประโยชน์ที่ไหลผ่านประทานบัตรที่ 27986/16315 ในระยะ 50 เมตร โดยจะเริ่มเปิดการทำเหมืองตั้งแต่ระดับชั้นความสูง 410 เมตร จากระดับน้ำทะเลปานกลางจนถึงระดับชั้นความสูง 310 เมตร จากระดับน้ำทะเลปานกลาง ขอบเขตพื้นที่ที่ใช้ในการทำเหมืองของโครงการตั้งแต่เริ่มต้นโครงการ จนถึงสิ้นสุดการทำเหมือง 25 ปี คิดเป็นพื้นที่ประมาณ 446 ไร่ และมีอัตราการผลิตแร่ 2,000,000 เมตริกตัน/ปี การทำเหมืองจะใช้รถเจาะไฮดรอลิกที่มีเส้นผ่าศูนย์กลางขนาดดอกเจาะ 3.5 นิ้ว ทำการเจาะรูระเบิด เพื่ออัดวัตถุระเบิดและผลิตแร่ ส่วนแร่ที่ระเบิดแล้วแต่ยังมีขนาดใหญ่เกินไป จะไม่ใช้การระเบิดย่อยในการลดขนาดแต่จะใช้รถ Back Hoe ตัด Hydraulic Breaker เจาะกระแทกเพื่อให้มีขนาดเล็กลง และมีขนาดพอเหมาะแล้วจะใช้รถแบ็คโฮตักขึ้นรถบรรทุกทุกสลิปล้อนำไปลดขนาดที่โรงโม่หิน หลังจากนั้นจะลำเลียงแร่ที่โม่บดแล้วเข้าสู่โรงงานปูนซีเมนต์ ของบริษัทฯ เอง ซึ่งตั้งอยู่นอกเขตพื้นที่โครงการต่อไป ทั้งนี้จะมีการทำเหมืองเป็นแบบขั้นบันไดมีขนาดความสูง ไม่เกิน 10 เมตร ความกว้างไม่น้อยกว่า 10 เมตร โดยควบคุมความลาดชันสุดท้ายไม่เกิน 45 องศา ดังแสดงในรูปที่ 1-2 ตลอดจนหลักเลี่ยงการเดินหน้าเหมืองที่มีชั้นแร่เอียงเข้าหาหน้างานหรือในบริเวณที่มีการร่วนหล่นของดินและเศษแร่ โดยจะทำให้บริเวณหน้าเหมืองมีสภาพที่ปลอดภัยอยู่เสมอ และปัจจุบันโครงการมีแนวทำนบคันดิน บริเวณริมเส้นทางขนส่งแร่จากหน้าเหมืองลงมายังบริเวณชายเขา โดยขนาดของคันทำนบดินปัจจุบันมีความกว้างฐานล่างประมาณ 5 เมตร ความกว้างของฐานบนประมาณ 2 เมตร สูง 1 เมตร (รูปที่ 1-3)

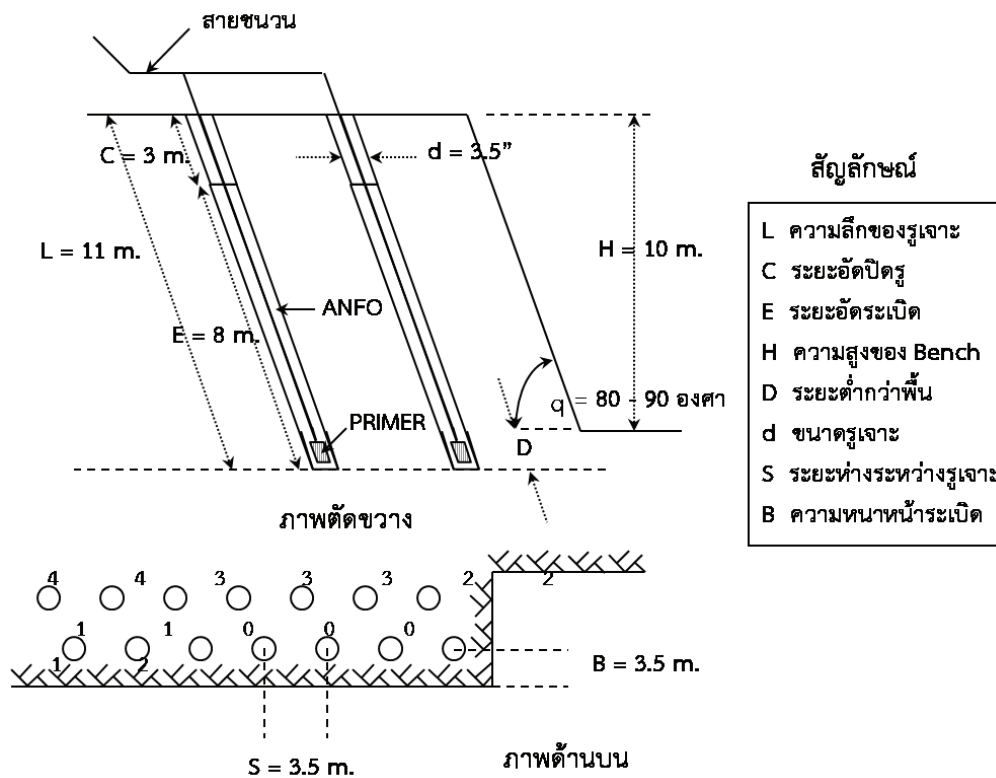
รูปที่ 1-4: แสดงแบบแปลนการระเบิด

ในการผลิตแร่จะใช้รถเจาะไฮดรอลิก ซึ่งมีขนาดเส้นผ่านศูนย์กลางดอกเจาะ 3.5 นิ้ว ทำการเจาะระเบิดโดยการวางลักษณะรูเจาะเอียงในแนวตั้งโดยมีความเอียงของรูเจาะประมาณ 80° – 90° เพื่อควบคุมทิศทางและความแรงของหินปลิว วัตถุระเบิดที่ใช้เป็นแบบแอมโมเนียมไนเตรดผสมกับน้ำมันดีเซล (AN-FO) ในอัตราส่วน 94:6 ใช้วัตถุระเบิดแรงสูง (High Explosive) ประเภท Dynamite หรือ Emulsion ทำหน้าที่กระตุ้นการระเบิด (Primer) ใช้ประมาณ 8% ของปริมาณวัตถุระเบิดทั้งหมด และมีเก็บไฟฟ้าแบบถ่วงเวลา (Electric Delay Detonator) เป็นตัวจุดระเบิด รูปแบบการระเบิดจะมีแถวรูเจาะแบบสลับฟันปลา (Staggered Pattern)

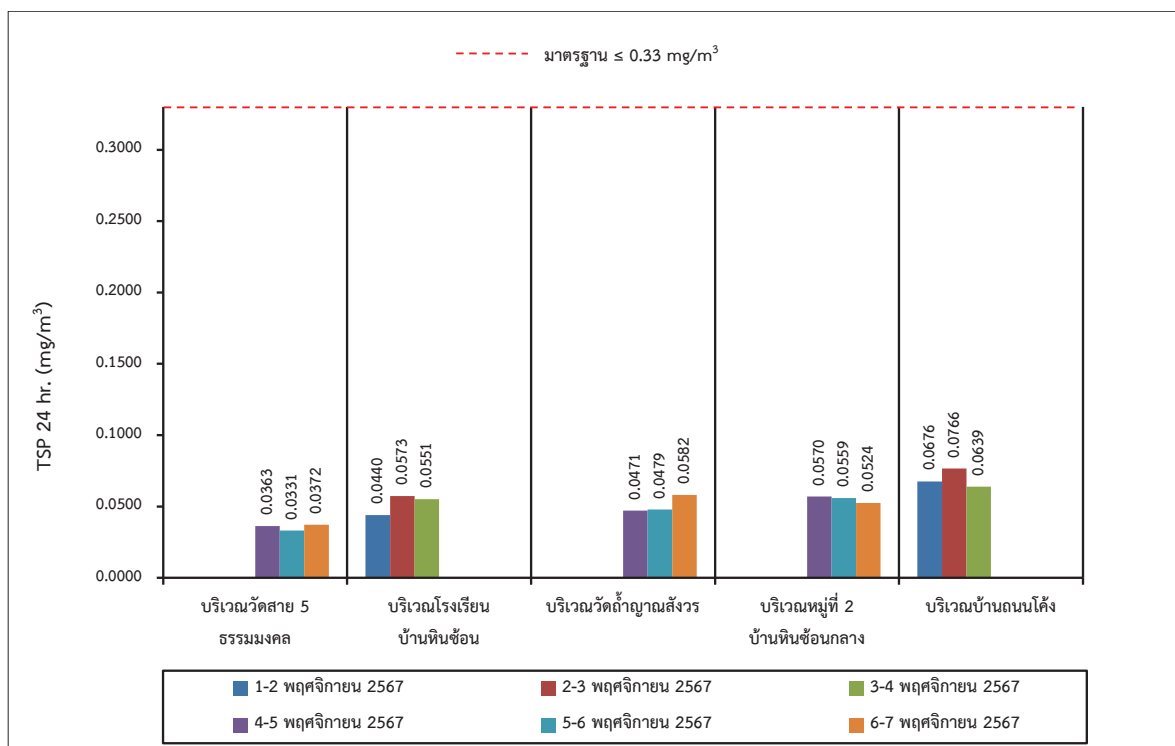
รูปที่ 3-2: กราฟแสดงผลการตรวจวัดความเข้มข้นของฝุ่นละอองรวม (TSP) ที่สถานีต่างๆ
ในเดือนพฤศจิกายน 2567

จากการตรวจวัดความเข้มข้นของฝุ่นละอองรวม (Total Suspended Particulate; TSP) และฝุ่นละอองขนาดเล็กไม่เกิน 10 ไมครอน (PM10) เฉลี่ยในรอบ 24 ชั่วโมง โดยทำการตรวจวัด 3 วันต่อเนื่องในเดือนพฤศจิกายน 2567 จำนวน 5 สถานี ได้แก่ บริเวณวัดสาย 5 ธรรมมงคล บริเวณโรงเรียนบ้านหินซ้อน บริเวณวัดถ้ำญาณสังวร บริเวณหมู่ที่ 2 บ้านหินซ้อนกลาง และบริเวณบ้านถนนโค้ง พบว่า ทุกสถานีที่ทำการตรวจวัดมีค่าความเข้มข้นของฝุ่นละอองรวม (Total Suspended Particulate; TSP) และมีค่าความเข้มข้นของฝุ่นละอองขนาดเล็กไม่เกิน 10 ไมครอน (PM10) อยู่ในเกณฑ์มาตรฐานคุณภาพอากาศในบรรยากาศโดยทั่วไป ตามประกาศคณะกรรมการสิ่งแวดล้อมแห่งชาติ ฉบับที่ 24 (พ.ศ. 2547) ดังรูปที่ 3-2 และรูปที่ 3-3

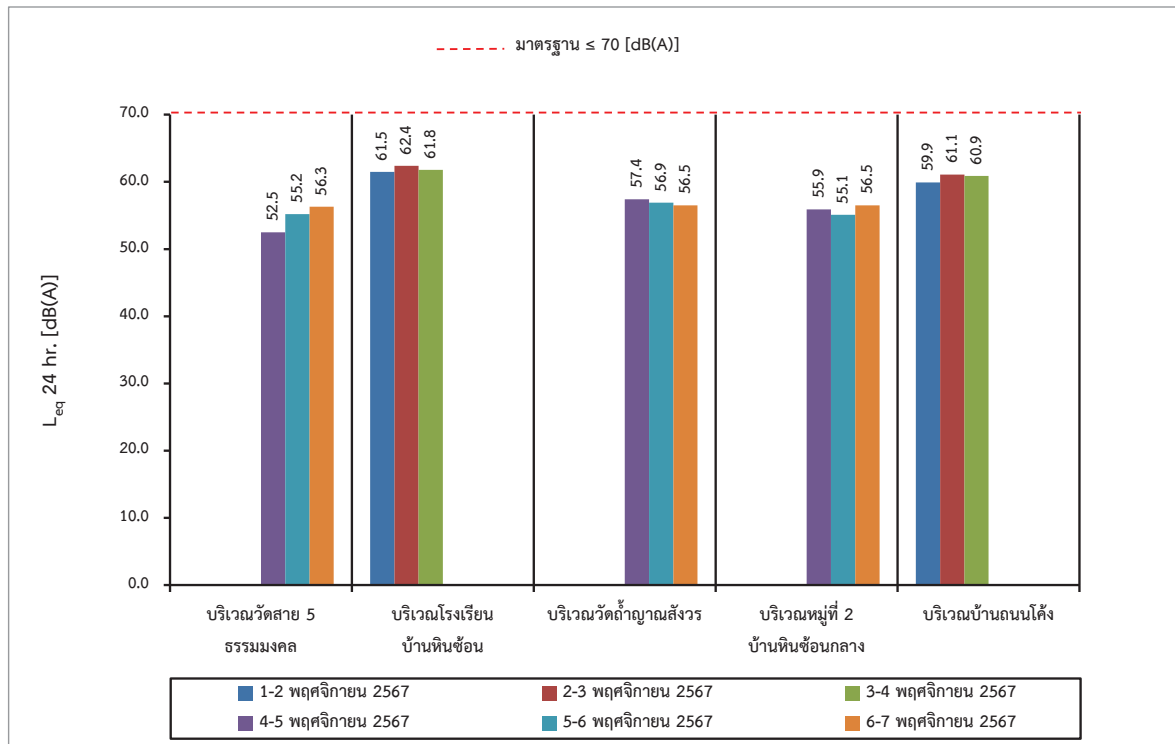
รูปที่ 3-7: กราฟแสดงผลการตรวจวัดระดับเสียงเฉลี่ย 24 ชั่วโมง (L_{eq} 24 hr.) ที่สถานีต่างๆ ในเดือนพฤศจิกายน 2567

จากผลการตรวจวัดระดับเสียงเฉลี่ย 24 ชั่วโมง (L_{eq} 24 hr) และระดับเสียงสูงสุด (L_{max}) โดยการตรวจวัด 3 วันต่อเนื่อง ในเดือนพฤศจิกายน 2567 จำนวน 5 สถานี ได้แก่ บริเวณวัดสาย 5 ธรรมมงคล บริเวณโรงเรียนบ้านหินซ้อน บริเวณวัดถ้ำญาณสังวร บริเวณหมู่ที่ 2 บ้านหินซ้อนกลาง และบริเวณบ้านถนนโค้ง พบว่ามีค่าอยู่ในเกณฑ์มาตรฐานควบคุมระดับเสียงและความสั่นสะเทือนจากการทำเหมืองหิน ตามประกาศกระทรวงทรัพยากรธรรมชาติและสิ่งแวดล้อม (พ.ศ. 2548) ประกาศราชกิจจานุเบกษา วันที่ 29 ธันวาคม 2548 ที่กำหนดค่าระดับเสียงจากการไม่ บด และย่อยหินในคาบ 24 ชั่วโมง และระดับเสียงสูงสุด ต้องมีค่าไม่เกิน 70 เดซิเบล (เอ) และ 115 เดซิเบล (เอ) ตามลำดับ ดังภาคผนวก ง ดังรูปที่ 3-7 และ รูปที่ 3-8
