# บทที่ 3

## ผลการติดตามตรวจสอบคุณภาพสิ่งแวดล้อม

ทางหุ้นส่วนจำกัด บลู คอนซัลแตนท์ได้ดำเนินการติดตามตรวจสอบคุณภาพสิ่งแวดล้อมในระยะดำเนินการโครงการทำเหมืองแร่หินอุตสาหกรรมชนิดหินปูน เพื่ออุตสาหกรรมก่อสร้างและแร่โดโลไมต์ประทานบัตรเลขที่ 33965/16443 ซึ่งตั้งอยู่ที่หมู่ที่ 2 ตำบลปากแพรก อำเภอเมือง จังหวัดกาญจนบุรี 11-14 พฤศจิกายน 2567 ประกอบด้วย การตรวจวัดคุณภาพอากาศ ระดับเสียง แรงสั่นสะเทือน การตรวจวิเคราะห์คุณภาพน้ำ คุณค่าคุณภาพชีวิต อาชีวอนามัย และทัศนียภาพ มีรายละเอียดผลการตรวจวัดคุณภาพสิ่งแวดล้อมดังต่อไปนี้

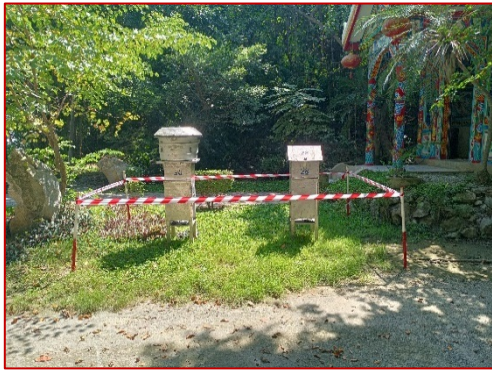
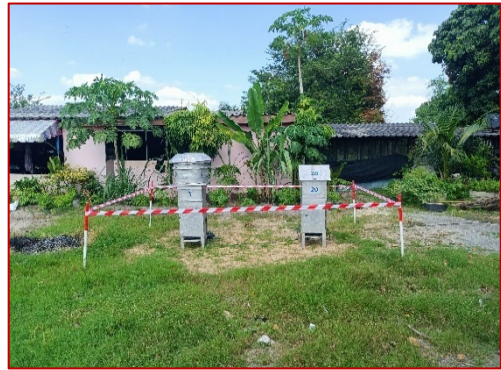
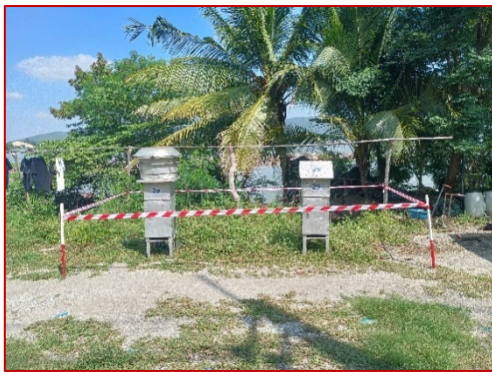
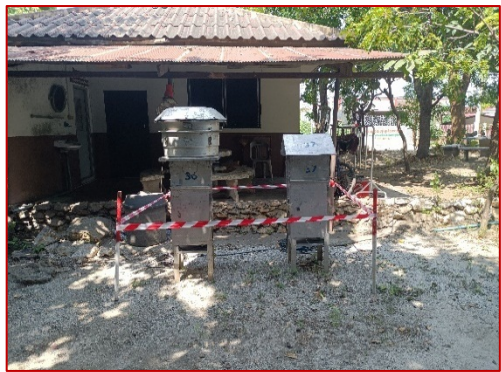
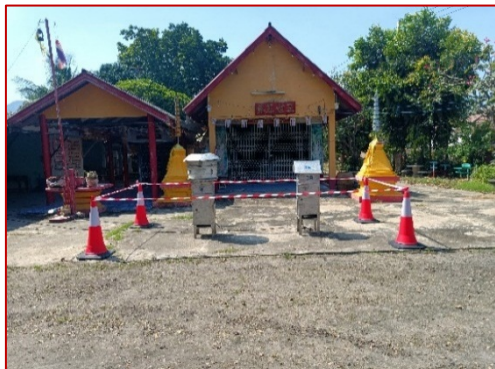
ภาพที่ 3-1 การตรวจวัดคุณภาพอากาศ

ทำการตรวจวัดปริมาณฝุ่นละออง ตามกำหนดมาตรฐานของสำนักงานคณะกรรมการสิ่งแวดล้อมแห่งชาติ โดยใช้เครื่อง High-Volume Air Sampler ทำการเก็บตัวอย่างฝุ่นละอองแขวนลอยทั้งหมดในบรรยากาศ โดยการดูดอากาศผ่านกระดาษกรองใยแก้ว (Glass Fiber Filter) เป็นเวลา 24 ชั่วโมง 3 วันต่อเนื่องระหว่างวันที่ 11-14 พฤศจิกายน 2567 ดัชนีที่ตรวจวัด คือ ปริมาณฝุ่นละอองรวม (Total Suspended Particulates: TSP) และฝุ่นละอองที่มีขนาดเล็กกว่า 10 ไมครอน (PM-10) ทำการตรวจวัดในบริเวณที่กำหนด จำนวน 5 สถานี ดังนี้ (รูปที่ 3-1 และภาพที่ 3-1)

บริเวณสำนักงานโรงโม่สินกาญจน์รุ่งเรือง

บริเวณบ้านลุ่มดงกระเบา

บริเวณบ้านเขาวังหีบ

บริเวณบ้านเขาแหลม

บริเวณชุมชนวิสุทธิรังษี

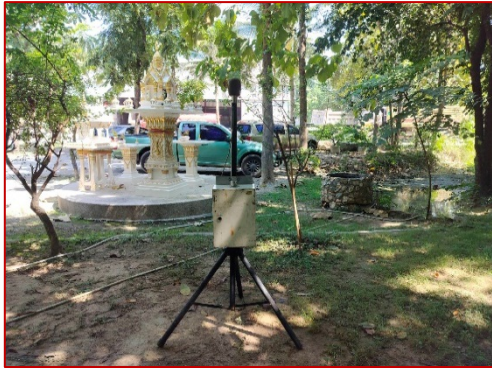
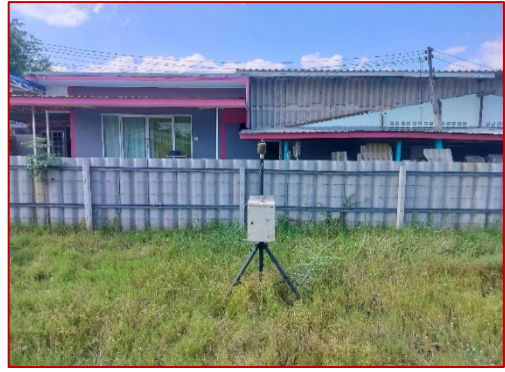
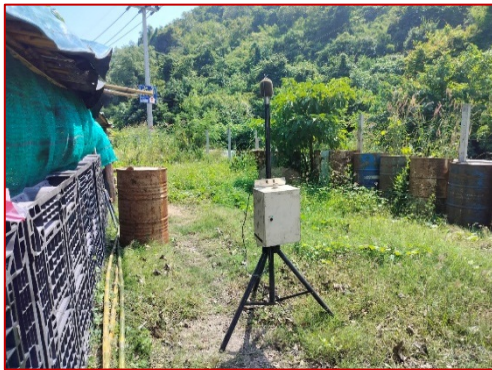
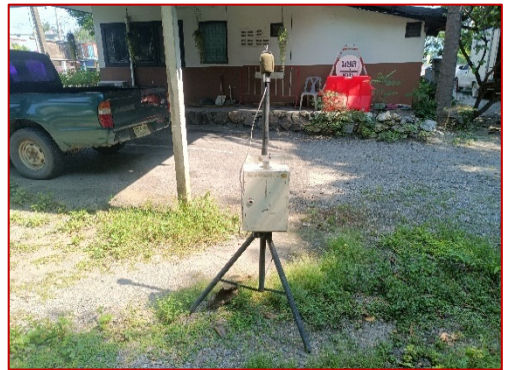
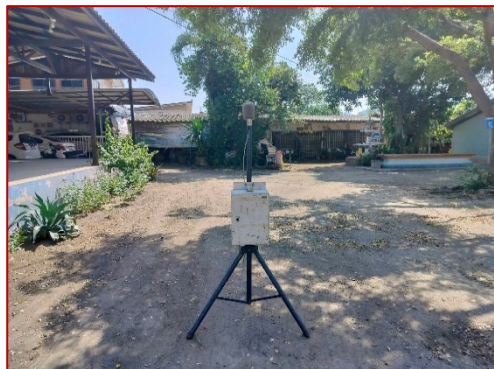
ภาพที่ 3-2 การตรวจวัดระดับเสียง

ทำการตรวจวัดระดับเสียง โดยใช้เครื่องมือ ACO Integrating Sound Level Meter Model 6236 ติดตั้งเครื่องวัดระดับเสียง (Sound Level Meter) ให้สูงจากพื้นไม่น้อยกว่า 1.2 เมตรและห่างจากกำแพงหรือสิ่งกีดขวางในรัศมี 3.5 เมตรเพื่อป้องกันการสะท้อนกลับของเสียง กำหนดให้ด้านไมโครโฟนหันไปทางแหล่งกำเนิดเสียงที่ตรวจวัด โดยกำหนดให้อยู่ในวงจรถ่วงน้ำหนัก เอ (Weighting A) การตอบสนองแบบฟาสต์(Fast), Mode Leq. กำหนดช่วงเวลาเฉลี่ย 1 ชั่วโมง โดยมีการปรับเทียบค่าความถูกต้องด้วยอะคูสติคคาลิเบรเตอร์(ACO 2126) จากนั้นเปิดเครื่องกำหนดช่วงของระดับเสียงให้เหมาะสมและตั้งเครื่องทิ้งไว้ 1 ชั่วโมง เมื่อเครื่องทำงานตามคาบเวลาที่ตั้งไว้ จึงบันทึกค่าระดับเสียงเฉลี่ยรายชั่วโมง และจดบันทึกค่าเฉลี่ยรายชั่วโมงให้ครบจำนวน 24 ชั่วโมง เพื่อนำมาคำนวณโดยใช้สูตรทางคณิตศาสตร์แล้วจะได้ค่าเฉลี่ย 24 ชั่วโมง (Leq 24 hr.) การคำนวณค่าระดับเสียงเป็นวิธีการขององค์การระหว่างประเทศว่าด้วยมาตรฐาน (International Organization of Standardization, ISO) เป็นไปตามประกาศคณะกรรมการสิ่งแวดล้อมแห่งชาติ ฉบับที่ 15 (พ.ศ. 2540) เรื่องกำหนดมาตรฐานเสียงโดยทั่วไปและประกาศกระทรวงทรัพยากรธรรมชาติและสิ่งแวดล้อมเรื่องกำหนดมาตรฐานควบคุมระดับเสียงและความสั่นสะเทือนจากการทำเหมืองหิน ลงวันที่ 29 ธันวาคม พ.ศ. 2548 ทำการตรวจวัดระดับเสียงเฉลี่ยต่อเนื่อง 24 ชั่วโมง (Leq. 24 hr) และระดับเสียงสูงสุด (Lmax) จำนวน 5 สถานี ดังนี้ (รูปที่ 3-1 และภาพที่ 3-2)

บริเวณสำนักงานโรงโม่หินกาญจน์รุ่งเรือง

บริเวณบ้านลุ่มดงกระเบา

บริเวณบ้านเขาวังหีบ

บริเวณบ้านเขาแหลม

บริเวณชุมชนวิสุทธิรังษี

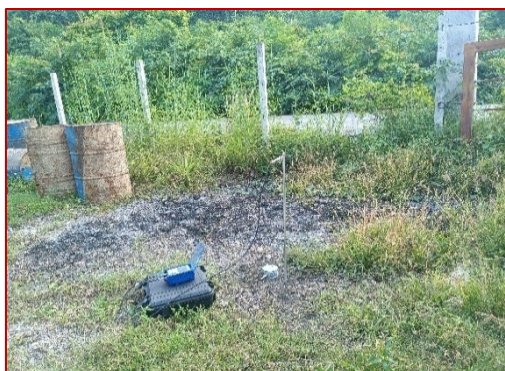
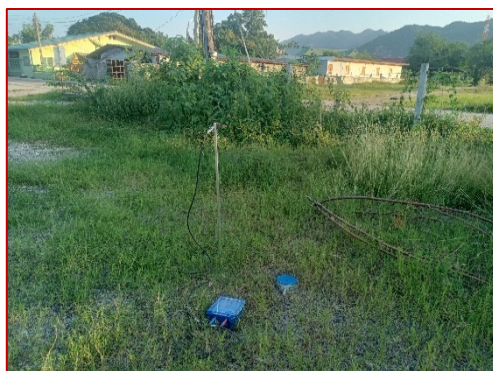
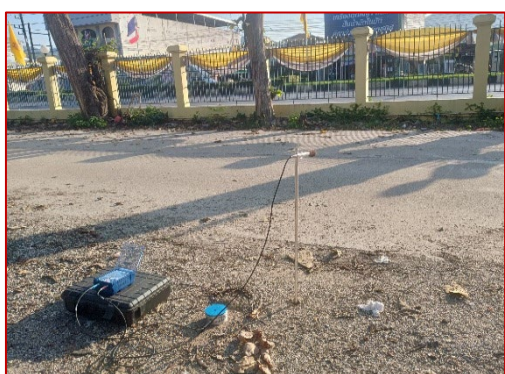
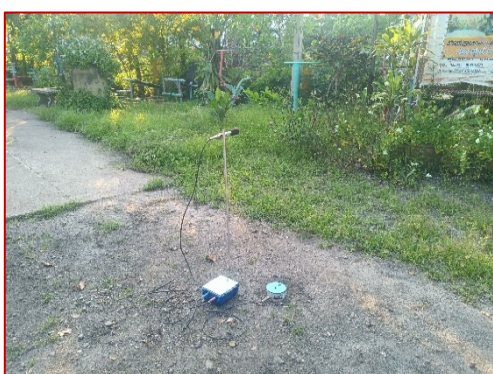
### ภาพที่ 3-3 การตรวจวัดแรงสั่นสะเทือน

ทั้งนี้ ทำการตรวจวัดคลื่นสั่นสะเทือน 3 แนว คือ ตามแนวทแยง (Transverse) แนวตั้ง (Vertical) และแนวยาว (Longitudinal) ที่มีขีดความสามารถของเครื่องมือในการตรวจวัดค่าความเร็วคลื่นจากแหล่งรับสัญญาณ (Geophone) ที่กำหนดระดับค่า Trigger Source ของความเร็วอนุภาค (Peak Particle Velocity) เท่ากับ 0.254 มิลลิเมตร/วินาที ค่าความถี่อยู่ในช่วง 1-100 เฮิรตซ์ และแหล่งรับแรงอัดอากาศ (Microphone) กำหนดที่ระดับ(เอ) โดยทำการตรวจวัดจำนวน 4 สถานี ได้แก่ (รูปที่ 3-1 และภาพที่ 3-3)

บริเวณบ้านราษฎรหลังที่ตั้งอยู่ใกล้ที่สุด

บริเวณบ้านลุ่มดงกระเบา

บริเวณศาลากลางจังหวัดกาญจนบุรี

บริเวณชุมชนวิสุทธิรังษี

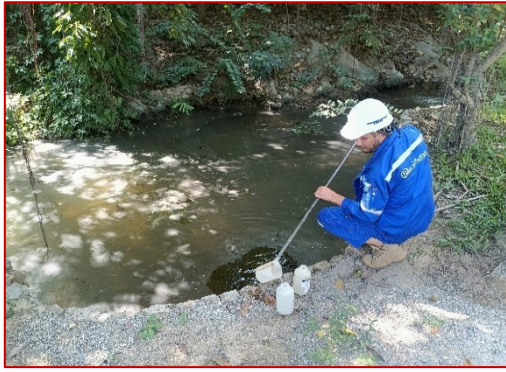
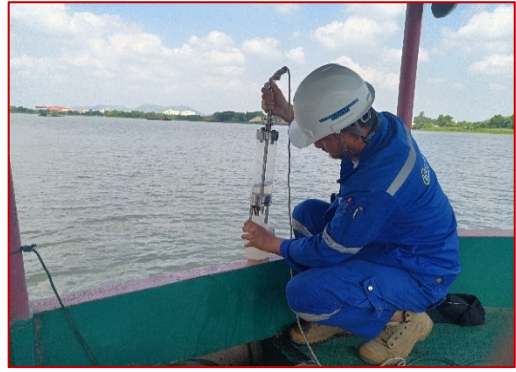
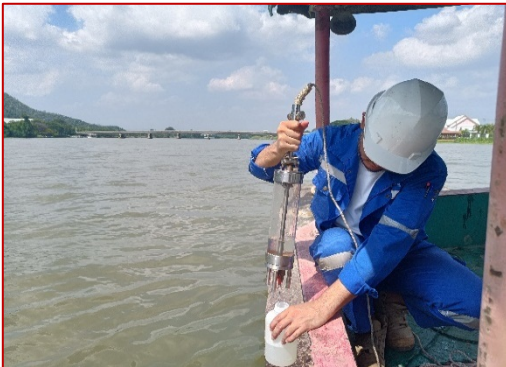
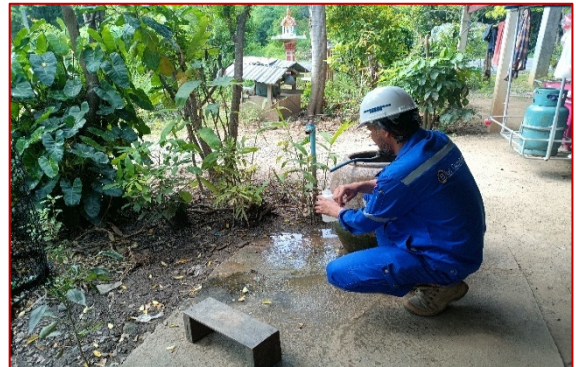
ภาพที่ 3-4 การเก็บตัวอย่างน้ำผิวดิน และน้ำใต้ดิน

ทำการเก็บตัวอย่างเพื่อตรวจวัดคุณภาพน้ำผิวดินและน้ำใต้ดิน โดยมีดัชนีที่ตรวจวิเคราะห์ ได้แก่ ความเป็นกรด-ด่าง (pH) ความขุ่น (Turbidity) ปริมาณตะกอนแขวนลอย (Suspended Solids) ปริมาณตะกอนละลาย (Dissolved Solids) ปริมาณตะกอนทั้งหมด (Total Solids) ความกระด้างทั้งหมด (Total Hardness) ซัลเฟต (Sulfate) เหล็กทั้งหมด (Total Iron) ตะกั่ว (Lead) แคดเมียม (Cadmium) และสารหนู (Arsenic) โดยทำการเก็บตัวอย่างด้วยวิธี Grab Sampling แล้วทำการรักษาสภาพตัวอย่างและวิเคราะห์คุณภาพน้ำ โดยวิธีการมาตรฐานที่กำหนดไว้ใน Standard Method for the Examination of Water and Wastewater ฉบับล่าสุด ของ American Public Health Association ซึ่งเป็นมาตรฐานวิธีการวิเคราะห์คุณภาพน้ำที่ได้รับการยอมรับกันโดยทั่วไป โดยครั้งนี้ได้ทำการเก็บตัวอย่างน้ำเมื่อวันที่ 12 พฤศจิกายน 2567 โดยทำการเก็บตัวอย่างน้ำผิวดินจำนวน 3 สถานี และน้ำใต้ดินจำนวน 1 สถานี ได้แก่ (รูปที่ 3-1 และภาพที่ 3-4)

บ่อดักตะกอนของโครงการ

แม่น้ำแม่กลองก่อนไหลผ่านพื้นที่โครงการ

แม่น้ำแม่กลองหลังไหลผ่านพื้นที่โครงการ

น้ำบาดาลบ้านเขาวังหีบ

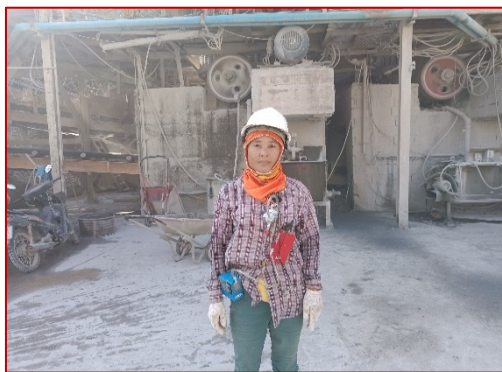
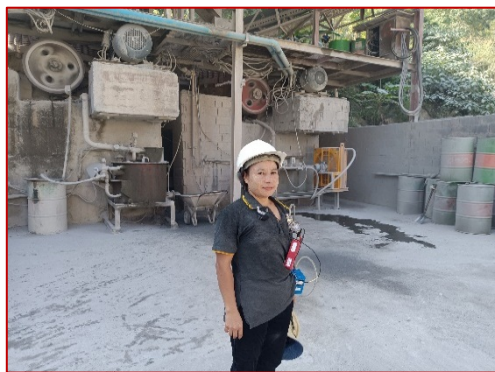
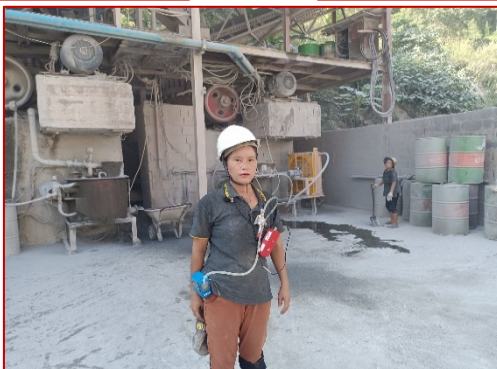
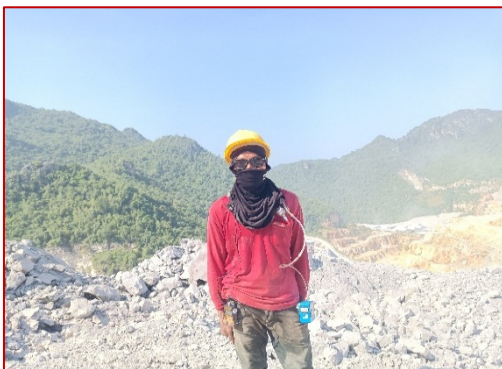
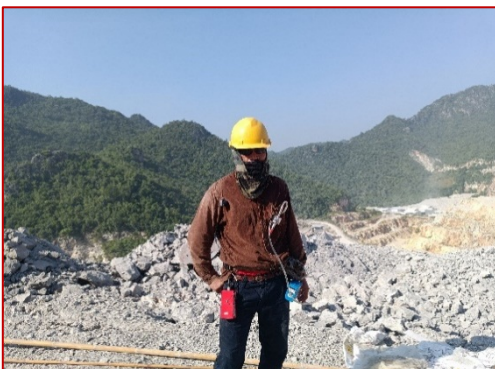
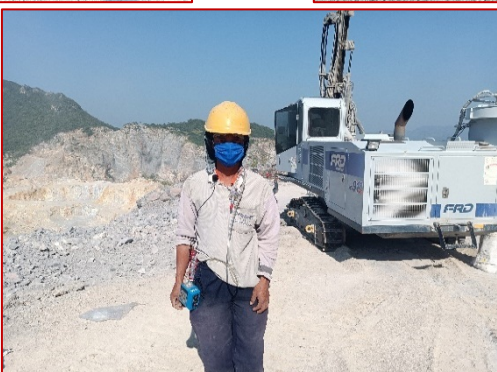
ภาพที่ 3-6 การตรวจวัดปริมาณฝุ่นละอองขนาดเล็ก และปริมาณเสียงสะสมติดตามตัวบุคคล

พนักงานบริเวณโรงโม่

พนักงานบริเวณหน้าเหมือง
