**รายงานผลการปฏิบัติตามมาตรการป้องกัน
และแก้ไขผลกระทบสิ่งแวดล้อม
และมาตรการติดตามตรวจสอบคุณภาพสิ่งแวดล้อม**

โครงการอาคารสำนักงาน วี44

ฉบับประจำเดือนกรกฎาคม ถึงเดือนธันวาคม พ.ศ. 2567

ระยะก่อสร้าง

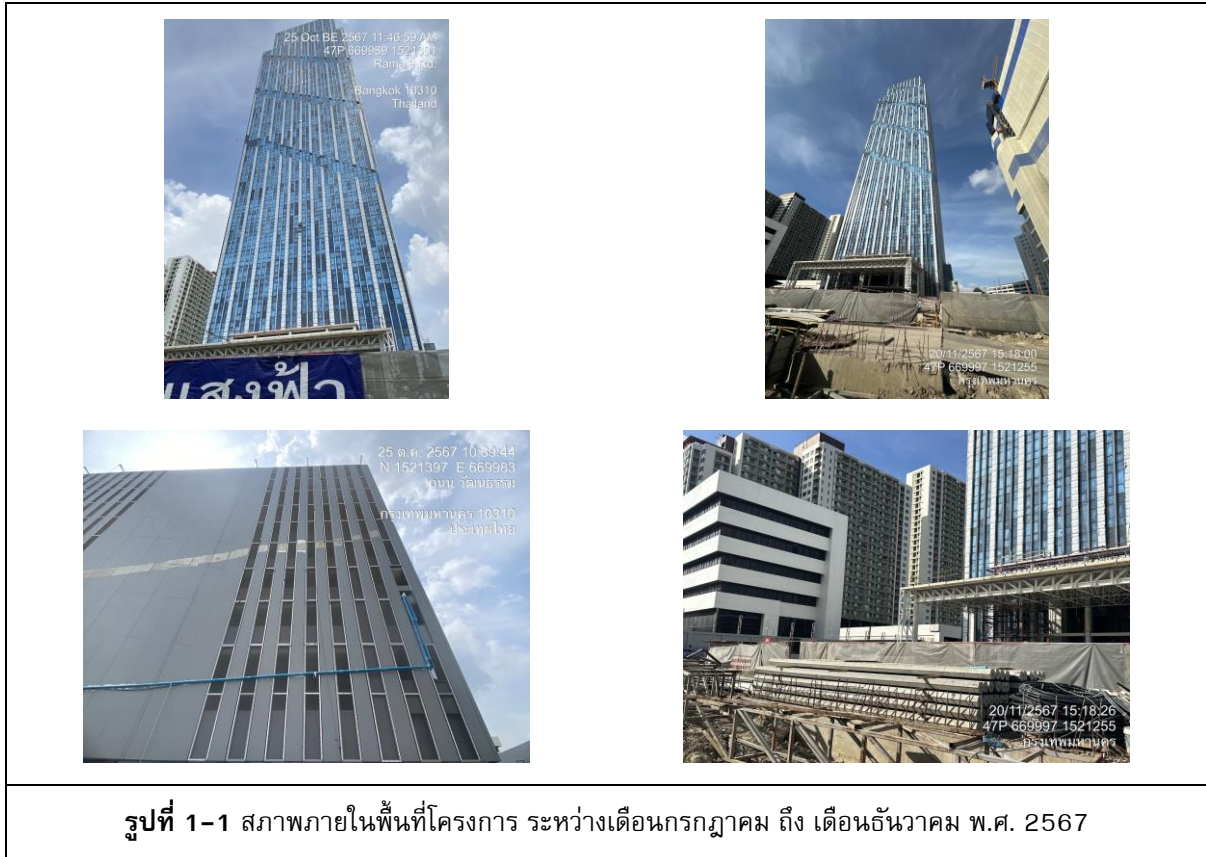
สถานภาพทั่วไปของโครงการ ระหว่างเดือนกรกฎาคม ถึง เดือนธันวาคม พ.ศ. 2567 อยู่ในระยะก่อสร้าง
แสดงดังภาพการก่อสร้างโครงการปัจจุบัน รูปที่ 1-1

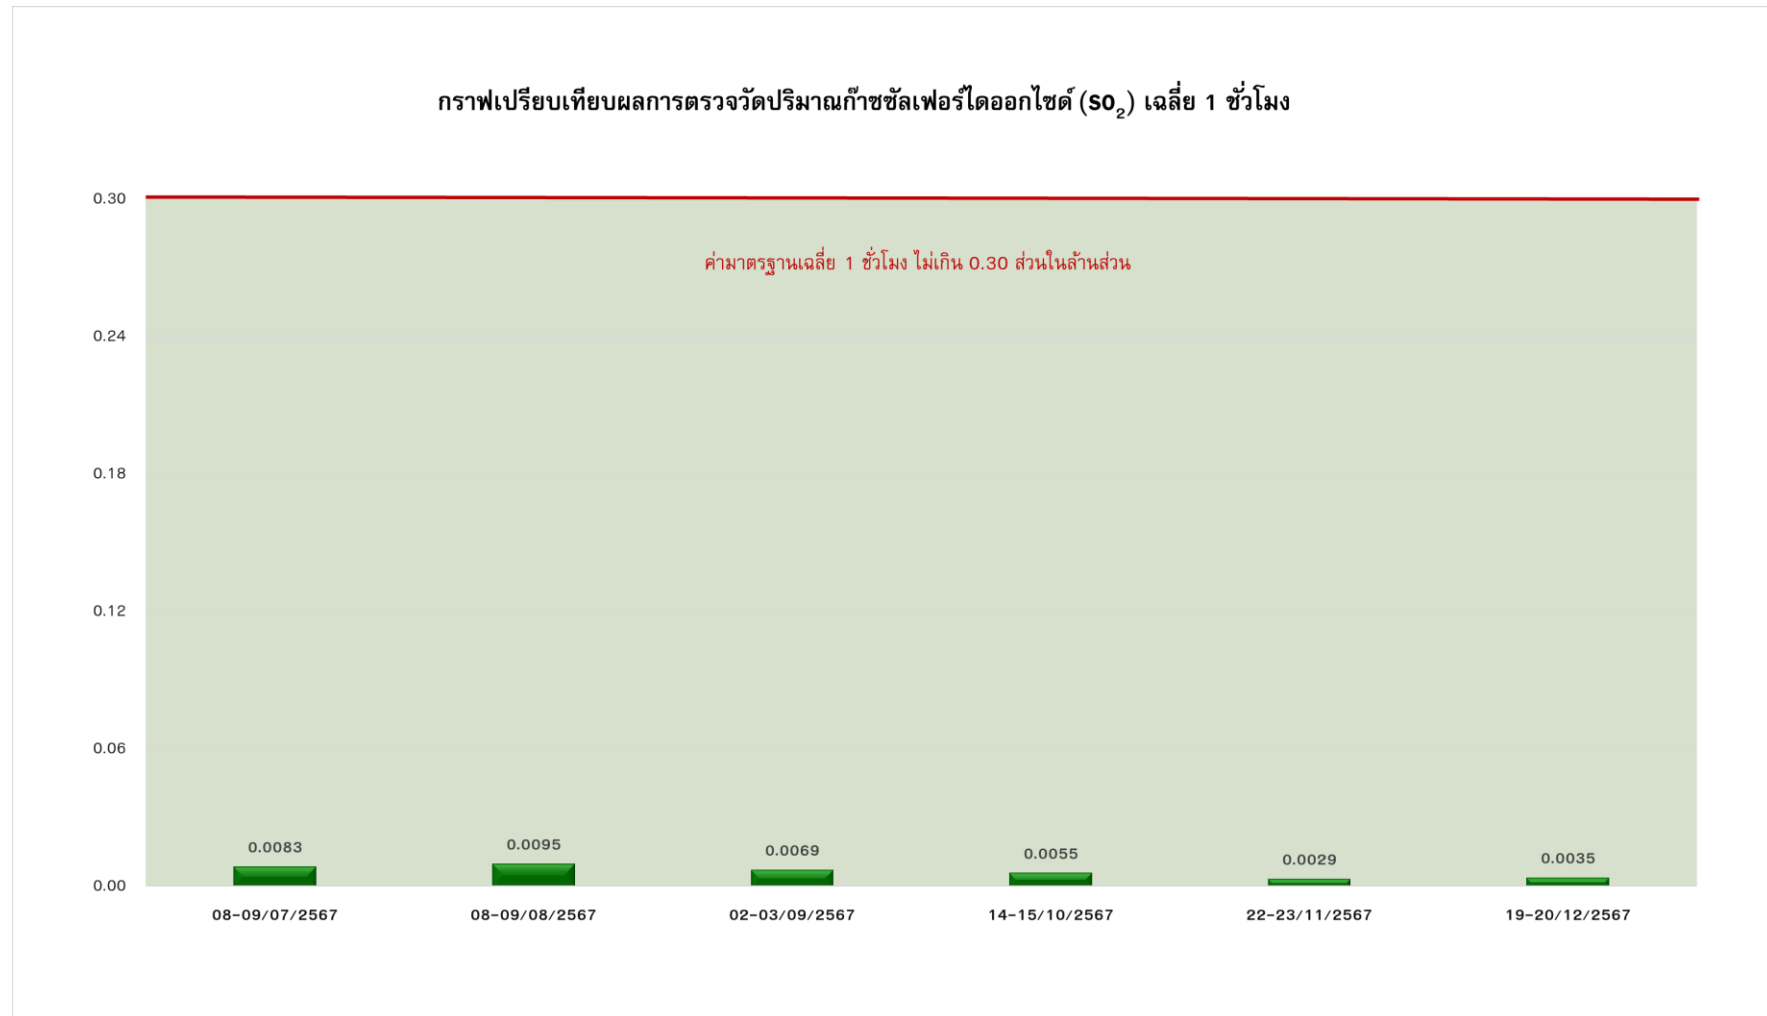
รูปที่ 4-12 กราฟเปรียบเทียบผลการตรวจวัดปริมาณก๊าซซัลเฟอร์ไดออกไซด์ (SO₂) เฉลี่ย 1 ชั่วโมง บริเวณพื้นที่โครงการเดือนกรกฎาคม - ธันวาคม 2567

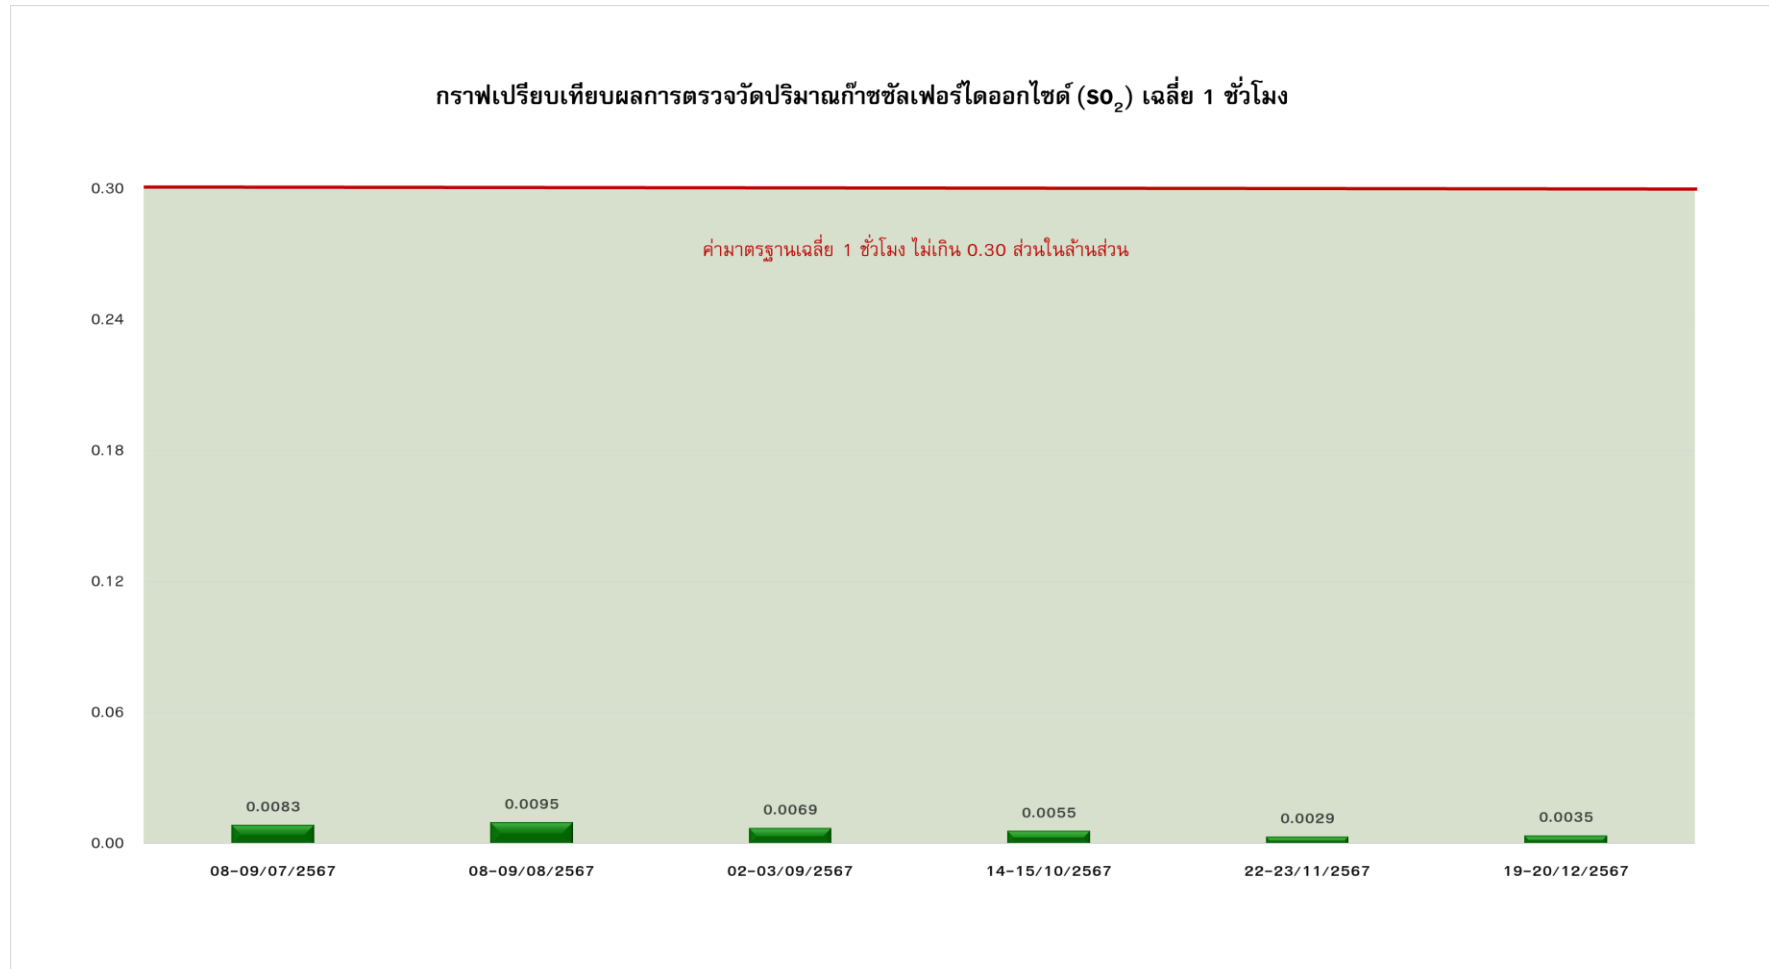
รูปที่ 4-14 กราฟเปรียบเทียบผลการตรวจวัดปริมาณก๊าซซัลเฟอร์ไดออกไซด์ (SO₂) เฉลี่ย 1 ชั่วโมง บริเวณวัดอุทัยธาราม

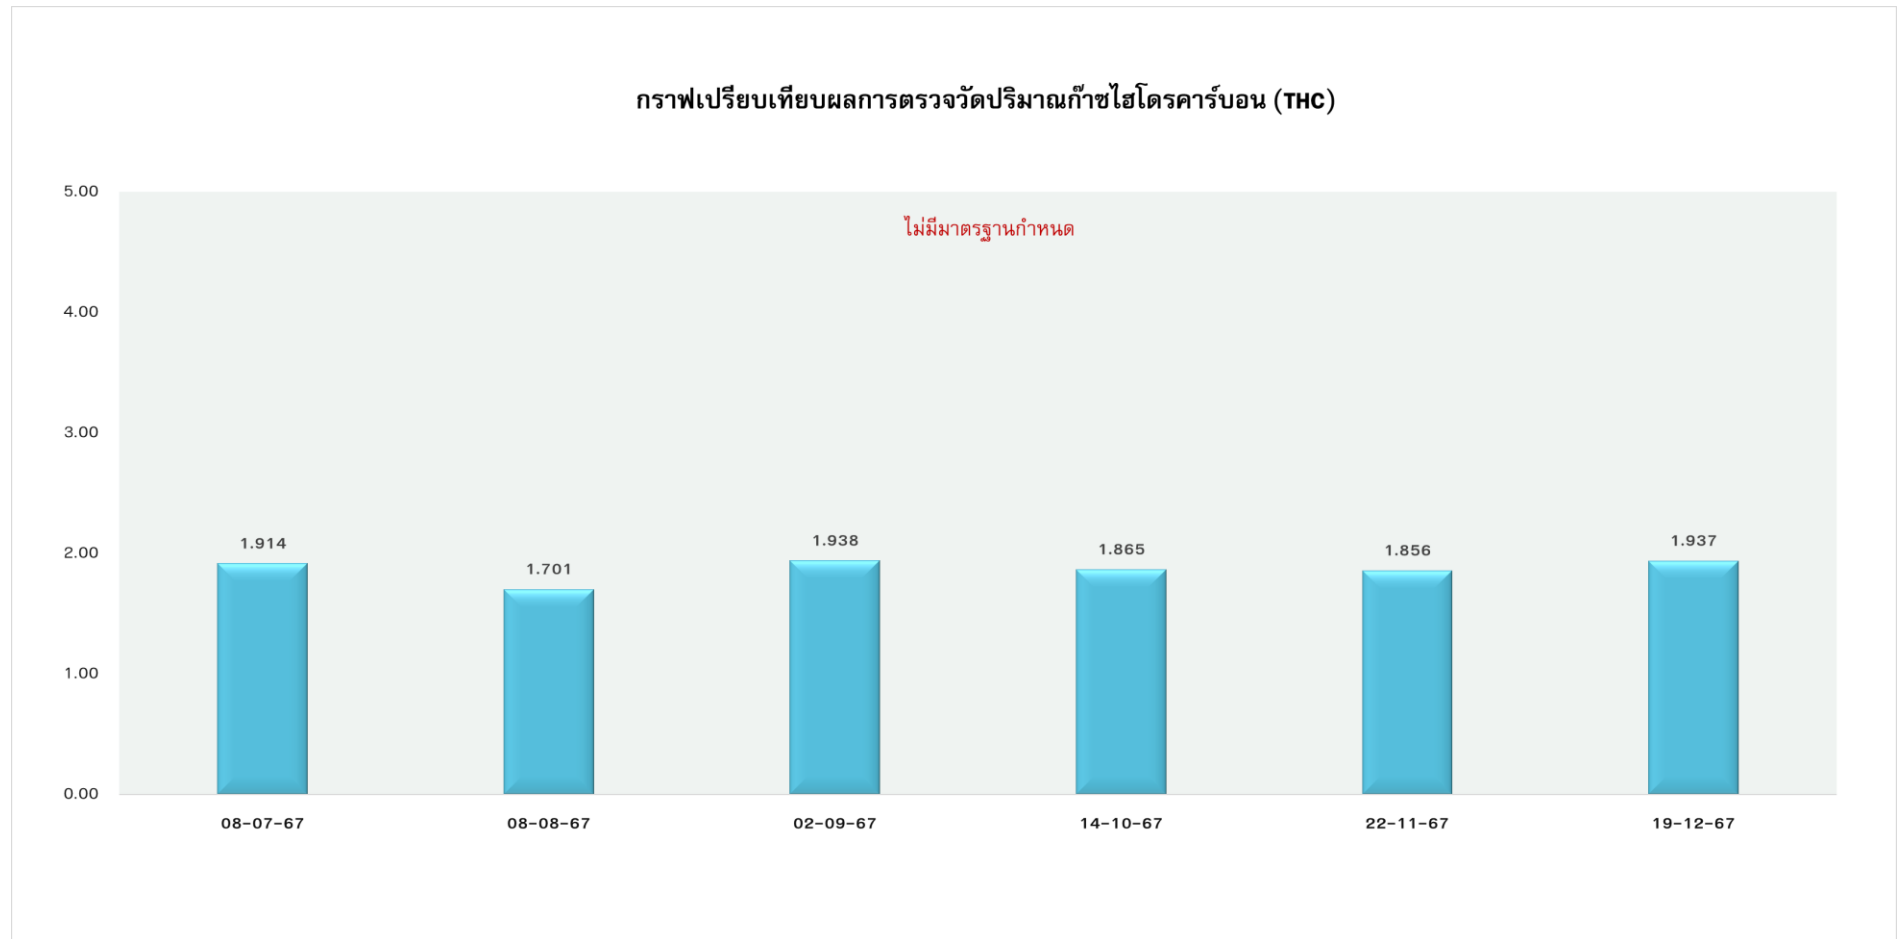
รูปที่ 4-15 กราฟเปรียบเทียบผลการตรวจวัดปริมาณก๊าซไฮโดรคาร์บอน (THC) บริเวณพื้นที่โครงการ
