รายงานผลการปฏิบัติตามมาตรการป้องกัน
และแก้ไขผลกระทบสิ่งแวดล้อม
และมาตรการติดตามตรวจสอบคุณภาพสิ่งแวดล้อม

โครงการ ควินทารา มาย'เดน โพธิ์นิมิตร (QUINTARA MHY'DEN PHO NIMIT)

ฉบับประจำเดือนกรกฎาคม – ธันวาคม พ.ศ. 2567

(ระยะก่อสร้าง)

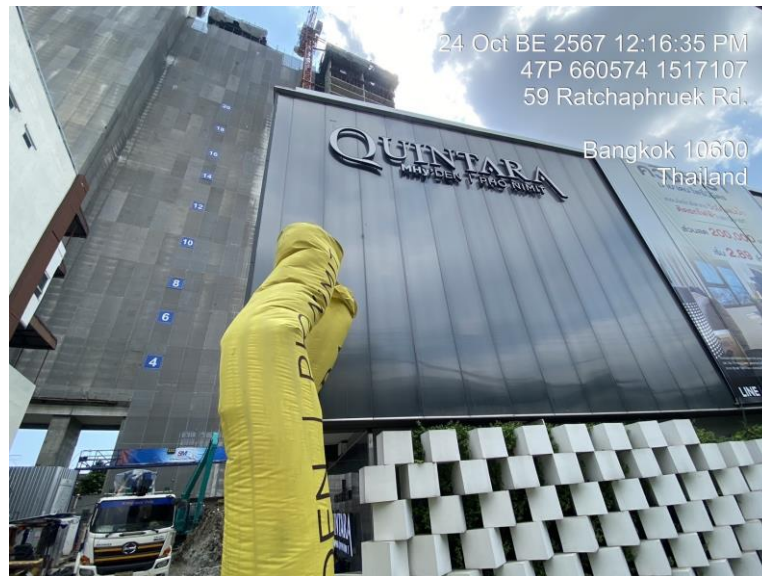
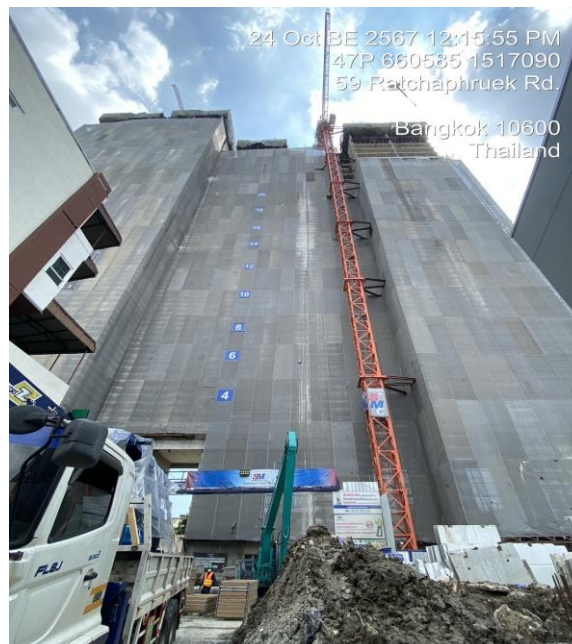
สถานภาพทั่วไปของโครงการ ควินทารา มาย'เดน โพธิ์นิมิตร (QUINTARA MHy'DEN PHO NIMIT) ในเดือนตุลาคม พ.ศ. 2567 อยู่ในระยะก่อสร้าง แสดงดัง รูปที่ 1-1

รูปที่ 1-1 การดำเนินงานของโครงการ ณ เดือนตุลาคม พ.ศ. 2567

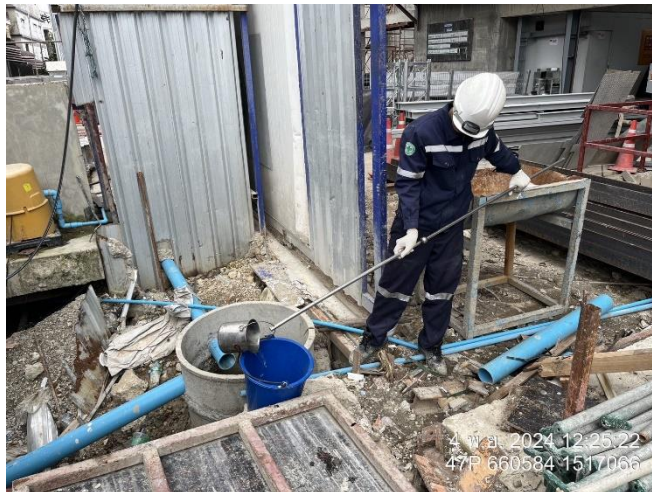
บริเวณบ่อดักน้ำทิ้งก่อนระบายออกนอกโครงการ

บริษัท ทีเอ็นพี เอ็นไวรอนเม้นท์ จำกัด เข้าเก็บตัวอย่างน้ำทิ้ง
