บทที่ 3

การปฏิบัติตามมาตรการติดตามตรวจสอบผลกระทบสิ่งแวดล้อม

โครงการอาคารชุด LifeAsoke (ไลฟ์ อโซก) ตั้งอยู่ที่ ถนนอโศก-ดินแดง แขวงบางกะปิ เขตห้วยขวาง กรุงเทพมหานคร ของบริษัท เอพี (เพชรบุรี) จำกัด ได้ว่าจ้างบริษัท เอ็นไวร์โพร จำกัด ซึ่งขึ้นทะเบียนห้องปฏิบัติการวิเคราะห์เอกชนกับกรมโรงงานอุตสาหกรรม เลขทะเบียน ว-156 ดังแสดงในภาคผนวก ก ได้ดำเนินการติดตามตรวจสอบผลการปฏิบัติตามมาตรการป้องกันและแก้ไขผลกระทบสิ่งแวดล้อมและมาตรการติดตามตรวจสอบคุณภาพสิ่งแวดล้อมโครงการอาคารชุด LifeAsoke (ไลฟ์ อโซก) ฉบับประจำเดือนกรกฎาคม - ธันวาคม พ.ศ. 2567 (ช่วงเปิดดำเนินการ) ซึ่งประกอบด้วยการตรวจวัดคุณภาพอากาศในบรรยากาศทั่วไป และคุณภาพน้ำทิ้ง ตามที่ได้กำหนดไว้ในรายงานการวิเคราะห์ผลกระทบสิ่งแวดล้อม โดยได้ทำการรวบรวมข้อมูล ผลการติดตามตรวจสอบคุณภาพสิ่งแวดล้อม ดังนี้

ตารางที่ 3-1 มาตรการติดตามตรวจสอบผลกระทบสิ่งแวดล้อมโครงการอาคารชุด Life Asoke (ไลฟ์ อัสโก)

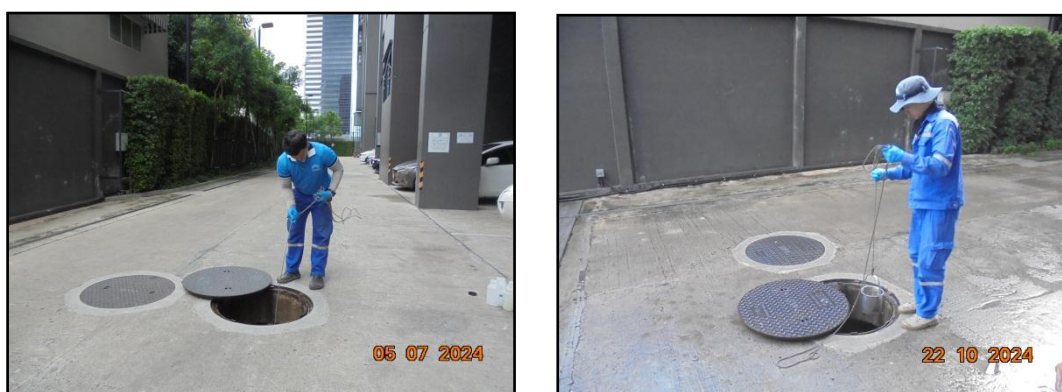
รูปที่ 3.1-1 จุดตรวจวัดคุณภาพน้ำทิ้งบริเวณบ่อตรวจคุณภาพน้ำ
ระหว่างเดือนกรกฎาคม - ธันวาคม พ.ศ. 2567

จุดตรวจวัดคุณภาพน้ำทิ้ง บริเวณบ่อตรวจคุณภาพน้ำ ซึ่งดำเนินการเก็บตัวอย่างน้ำทิ้งสำหรับตรวจวิเคราะห์ ระหว่างเดือนกรกฎาคม - ธันวาคม พ.ศ. 2567 ดังแสดงในรูปที่ 3.1-1

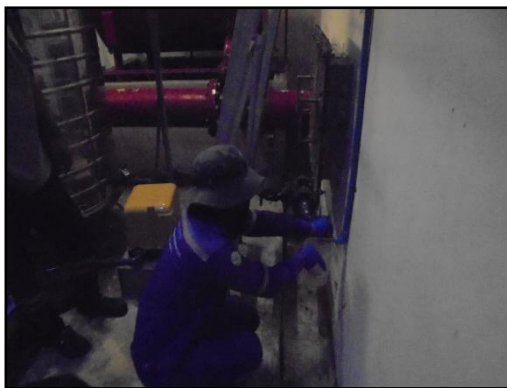
รูปที่ 3.3-1 จุดตรวจวัดคุณภาพน้ำใช้ถึงเก็บน้ำขึ้นใต้ดิน
ระหว่างเดือนกรกฎาคม - ธันวาคม พ.ศ. 2567

จุดตรวจวัดคุณภาพน้ำใช้ จำนวน 2 จุด ได้แก่ ถังเก็บน้ำชั้นใต้ดิน และถังเก็บน้ำชั้นดาดฟ้า ซึ่งดำเนินการเก็บตัวอย่างน้ำใช้สำหรับตรวจวิเคราะห์ ระหว่างเดือนกรกฎาคม - ธันวาคม พ.ศ. 2567 ดังแสดงในรูปที่ 3.3-1 ถึงรูปที่ 3.3-2
