บทที่ 3

ผลการปฏิบัติตามมาตรการติดตามตรวจสอบผลกระทบสิ่งแวดล้อม และผลการติดตามตรวจสอบผลกระทบสิ่งแวดล้อม

รายงานผลการปฏิบัติตามมาตรการป้องกัน และแก้ไขผลกระทบสิ่งแวดล้อม และมาตรการติดตามตรวจสอบผลกระทบสิ่งแวดล้อม
(ระยะดำเนินการ) โครงการ เอ สเปซ ไอ.ดี. อโศก รัชดา (เดิมชื่อโครงการ คอนโดมิเนียมสูง 29 ชั้น) ช่วงเดือนกรกฎาคม - ธันวาคม 2567

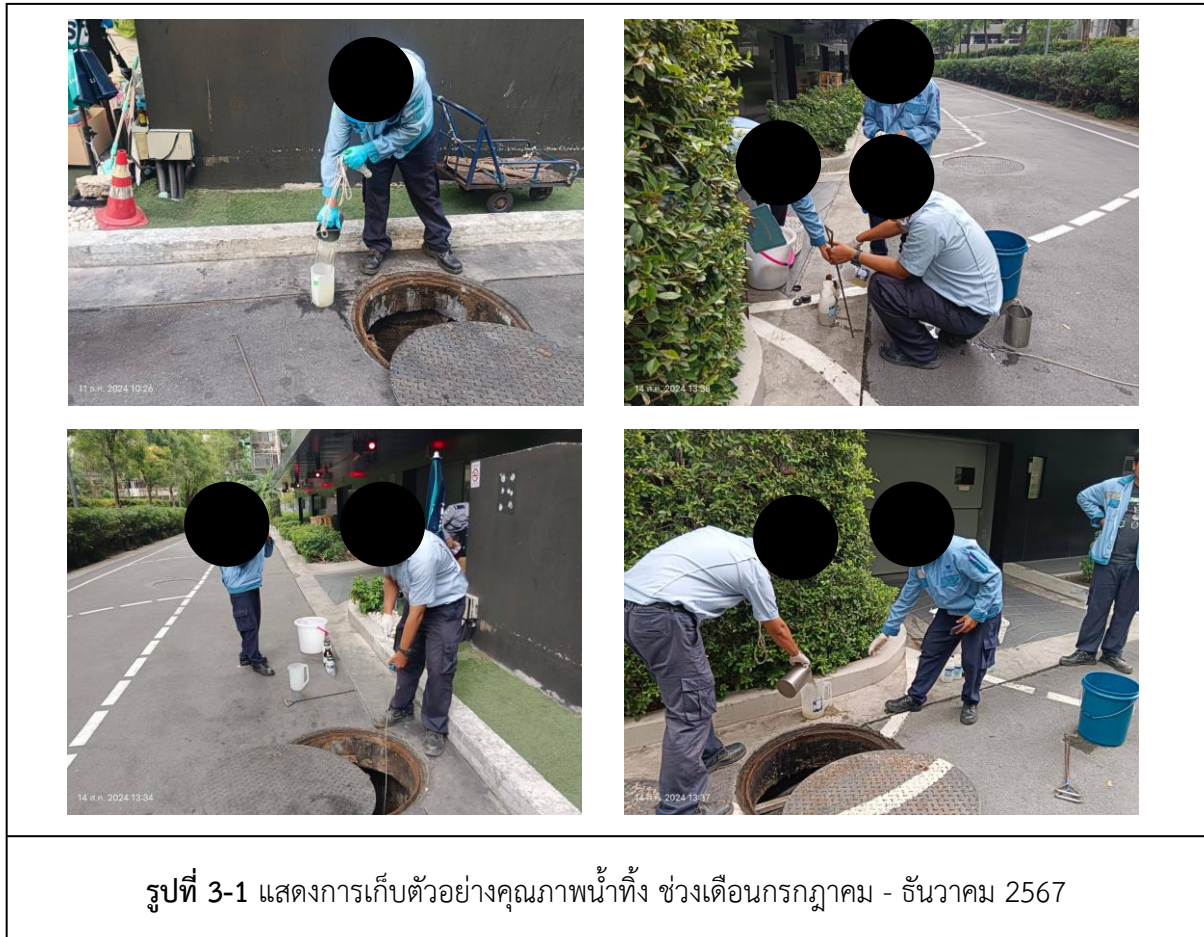
การตรวจวัดคุณภาพน้ำทิ้ง ทำการเก็บตัวอย่างคุณภาพน้ำ 2 จุด ได้แก่ บริเวณจุดปล่อยน้ำเสียก่อนเข้าระบบบำบัดน้ำเสีย และบริเวณจุดปล่อยน้ำทิ้งจากบ่อพักน้ำทิ้ง ช่วงเดือนกรกฎาคม - ธันวาคม 2567 เดือนละ 1 ครั้ง (แสดงการเก็บตัวอย่างคุณภาพน้ำทิ้ง ช่วงเดือนกรกฎาคม - ธันวาคม 2567 ดังแสดงในรูปที่ 3-1)

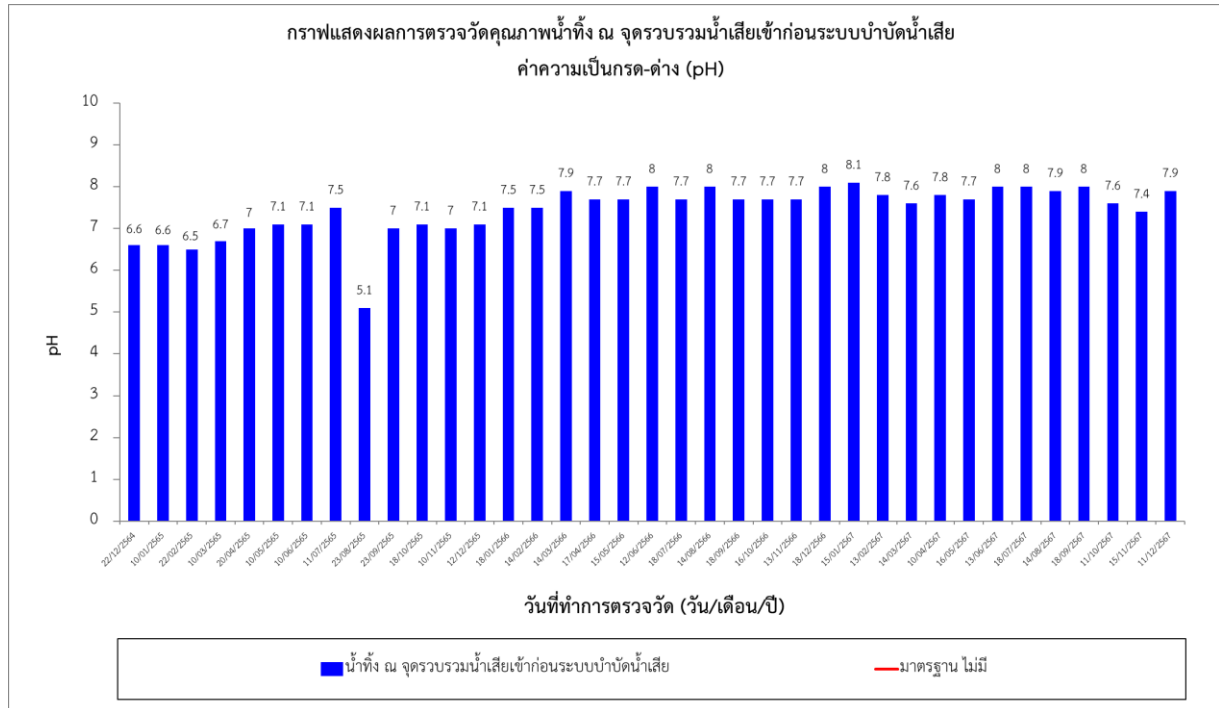
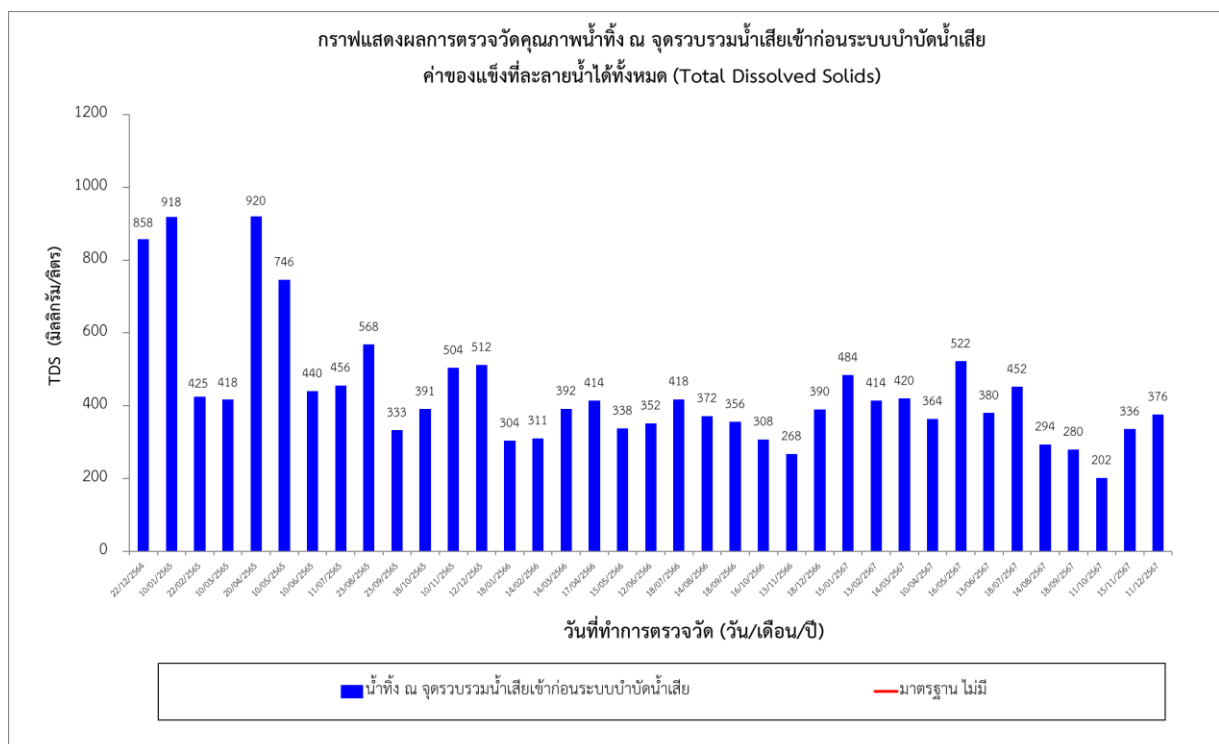
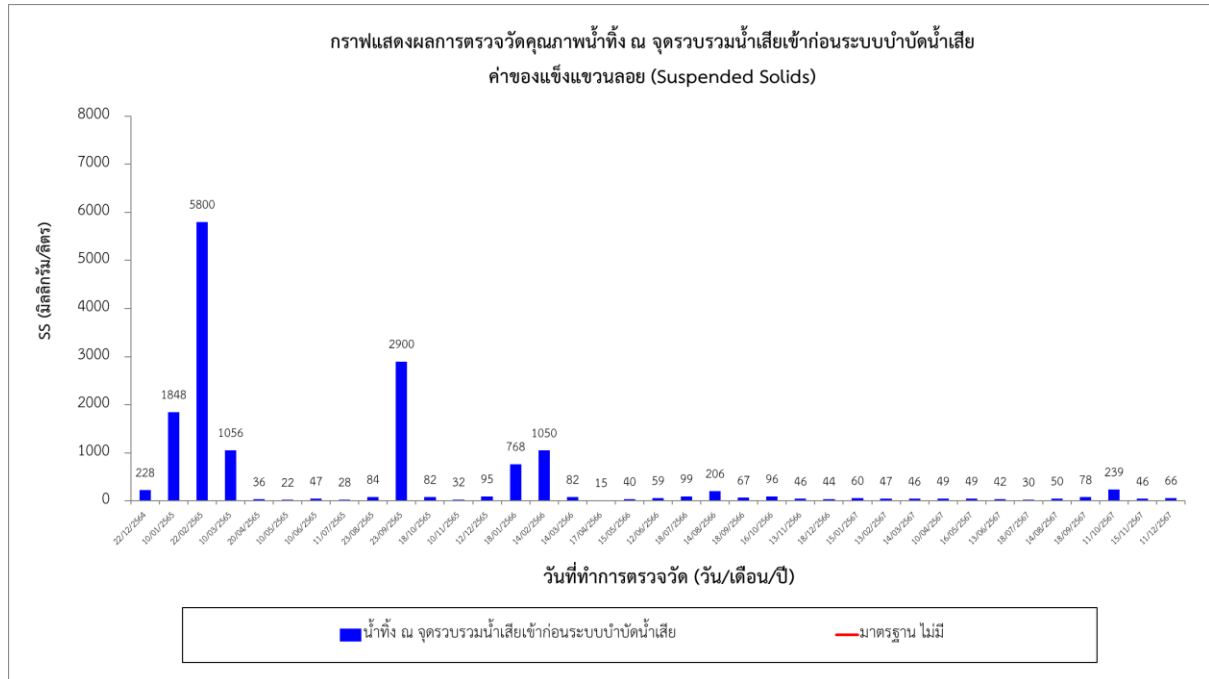
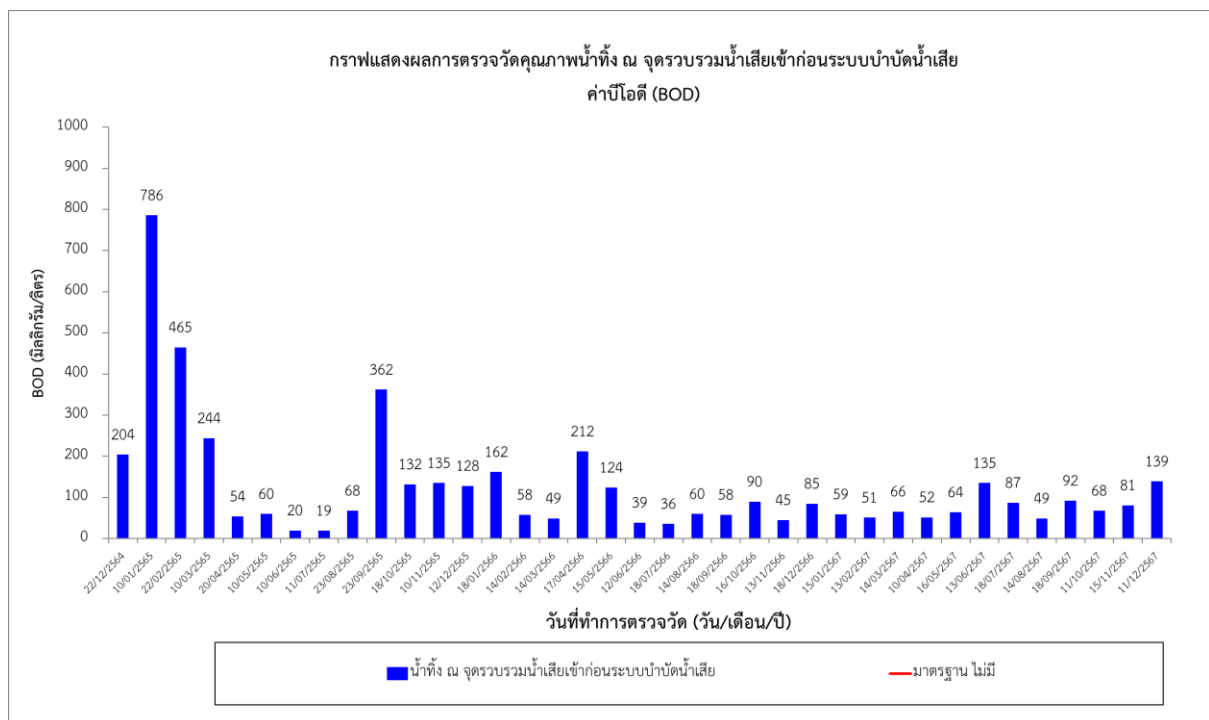
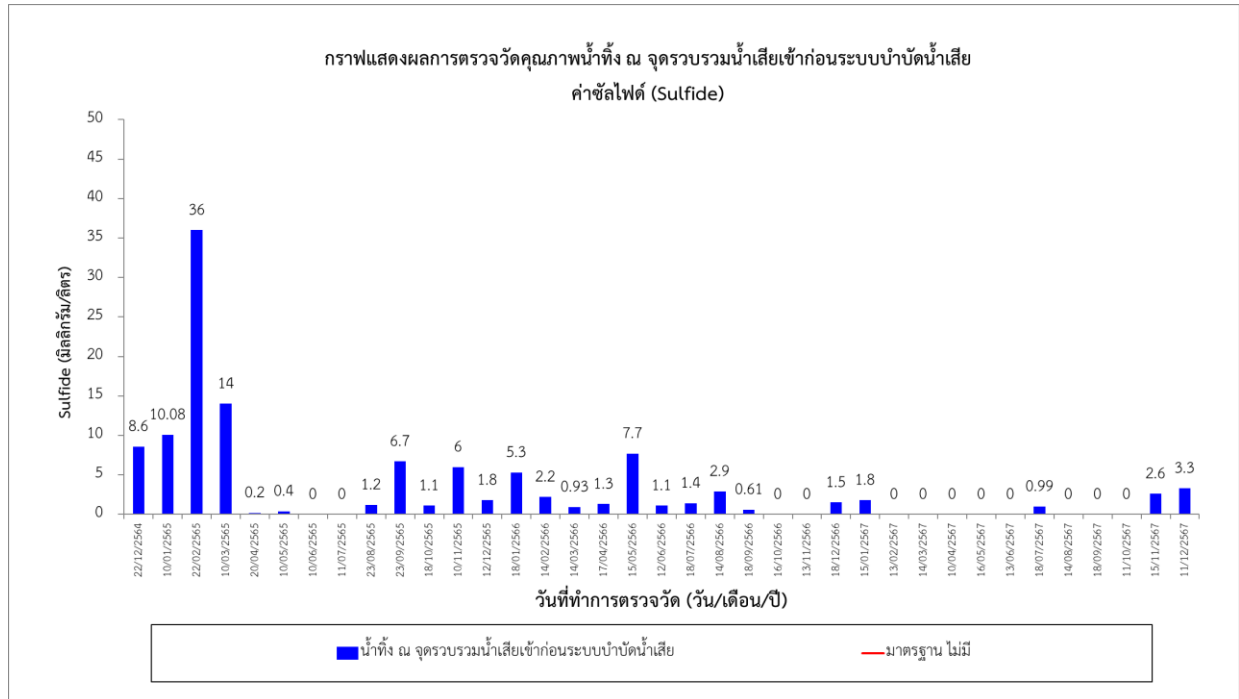
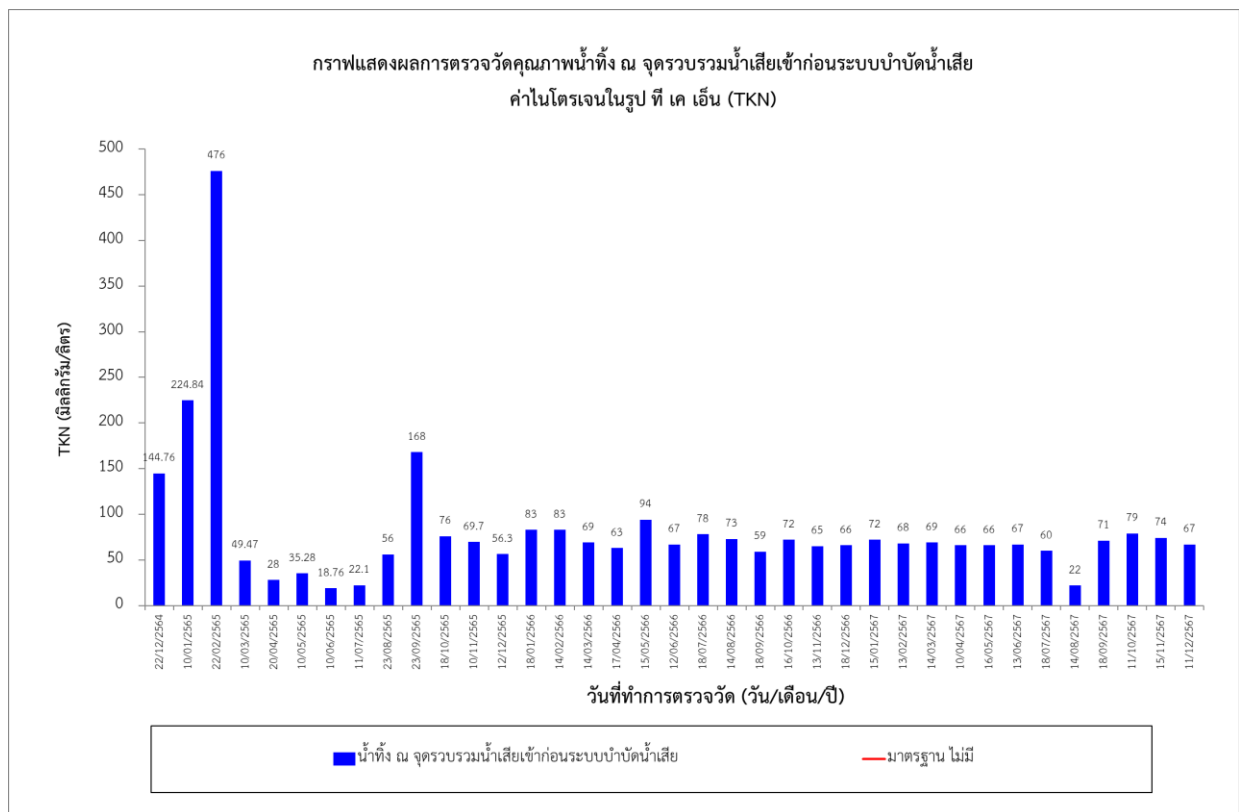
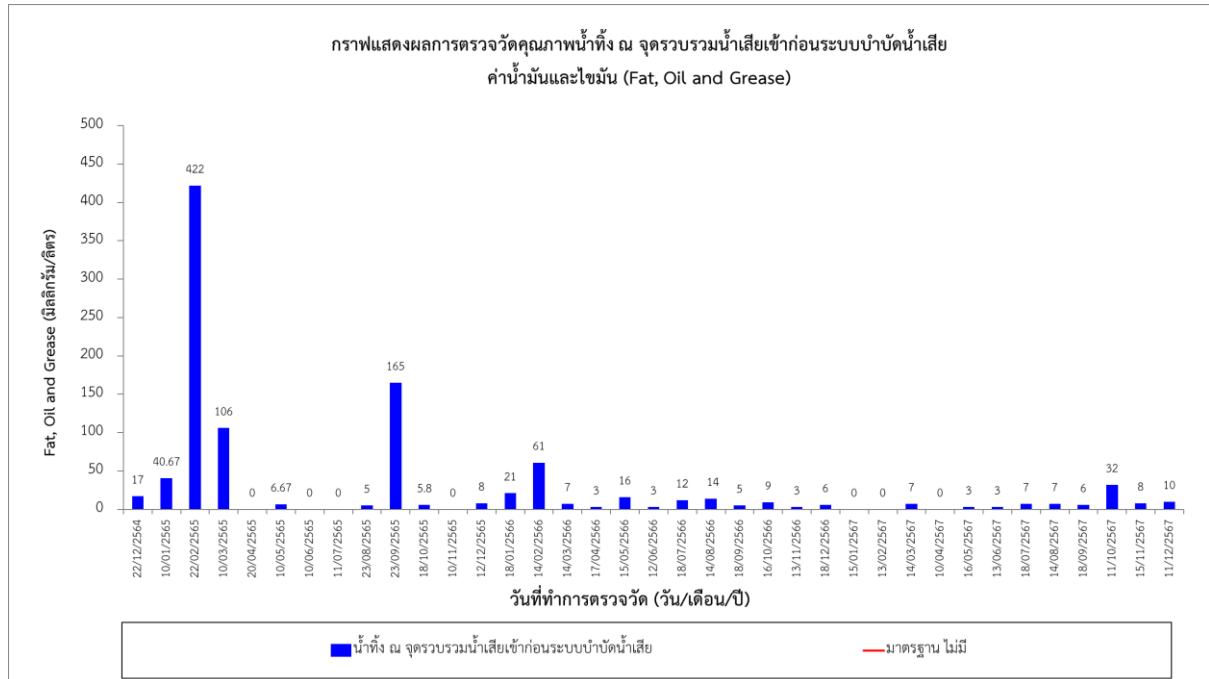
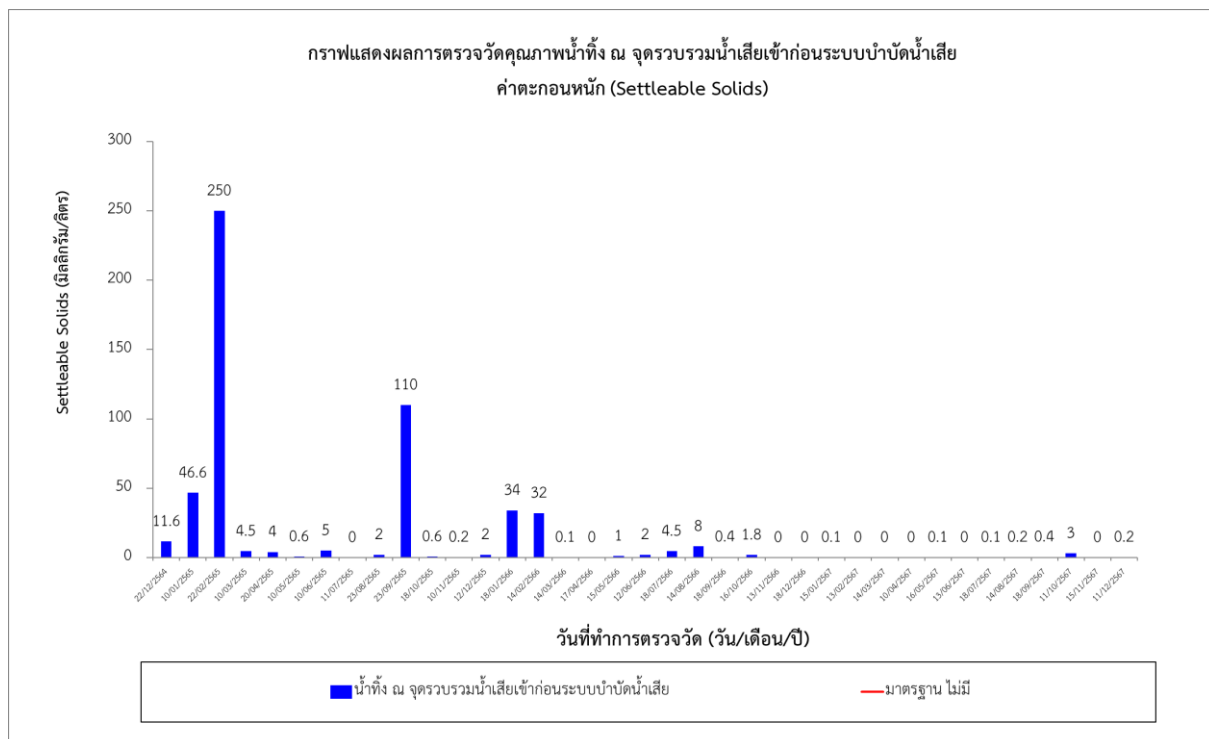
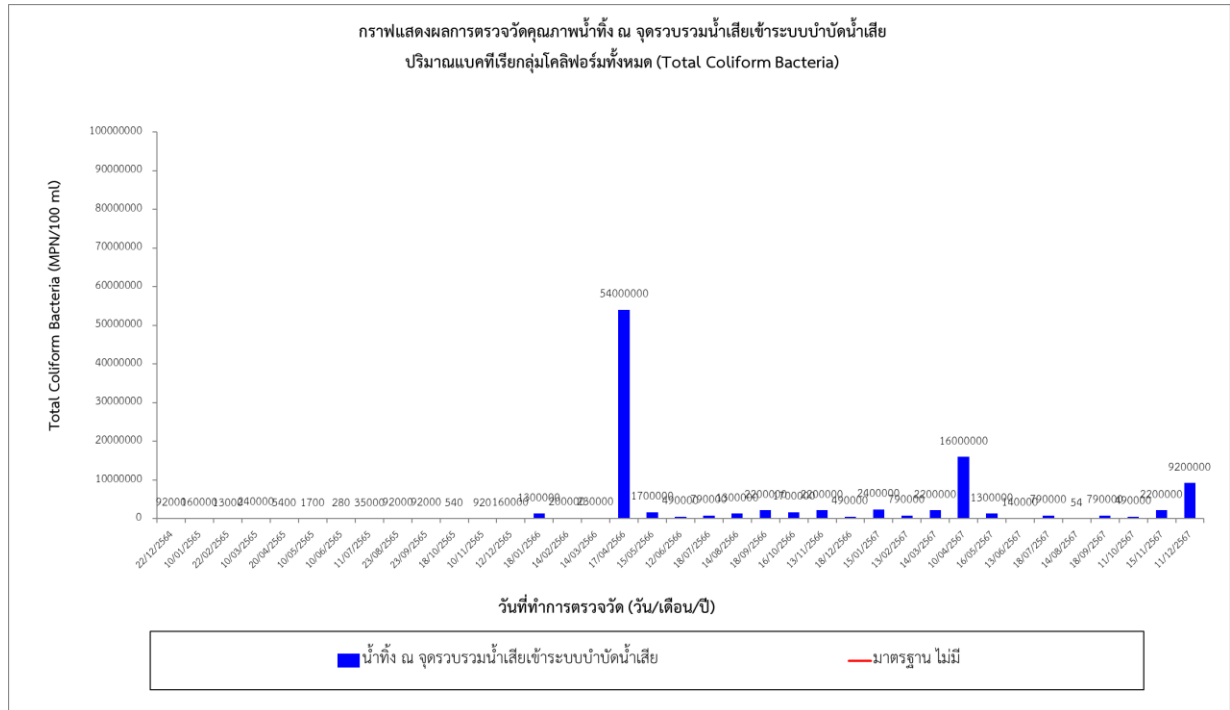
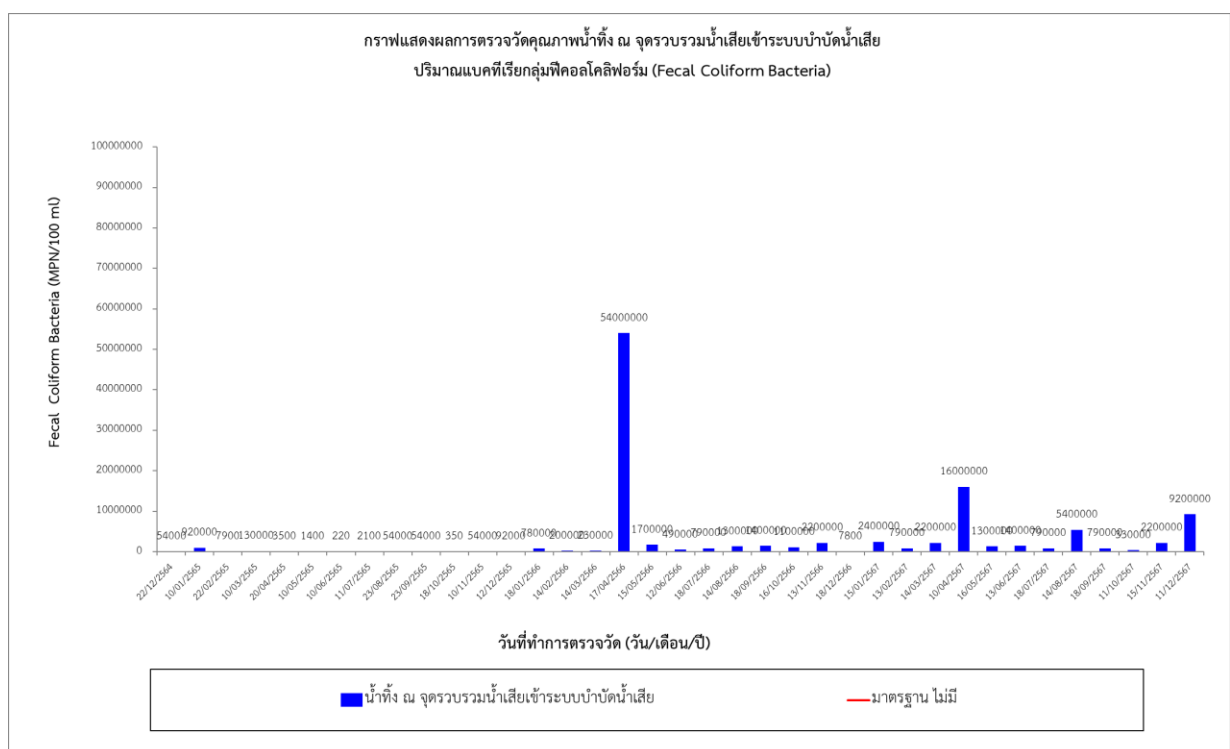
รูปที่ 3-2 การเปรียบเทียบผลการตรวจวัดคุณภาพน้ำทิ้ง บริเวณจุดปล่อยน้ำเสียก่อนเข้าระบบบำบัดน้ำเสีย
ของโครงการ เอ สเปซ ไอ.ดี. โอโศก-รัชดา (เดิมชื่อโครงการ คอนโดมิเนียมสูง 29 ชั้น) ช่วงเดือนธันวาคม
2564 - ธันวาคม 2567

ผลการตรวจวัดคุณภาพน้ำทิ้ง บริเวณจุดปล่อยน้ำเสียก่อนเข้าระบบบำบัดน้ำเสีย ช่วงเดือนกรกฎาคม - ธันวาคม 2567 ยังไม่มีเกณฑ์มาตรฐานกำหนด (ผลการตรวจวัดคุณภาพน้ำทิ้ง ช่วงเดือนกรกฎาคม - ธันวาคม 2567 แสดงในตารางที่ 3-2 และตารางที่ 3-3 การเปรียบเทียบผลการตรวจวัดคุณภาพน้ำทิ้ง บริเวณจุดปล่อยน้ำเสียก่อนเข้าระบบบำบัดน้ำเสีย)

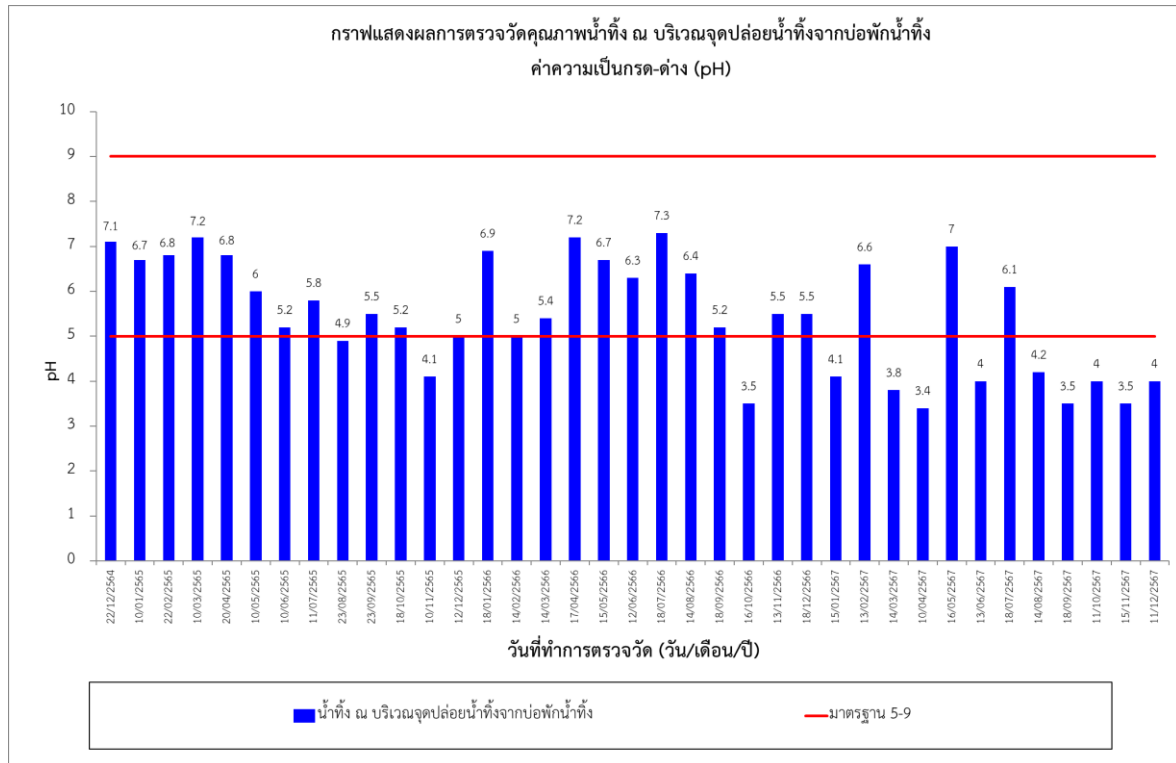
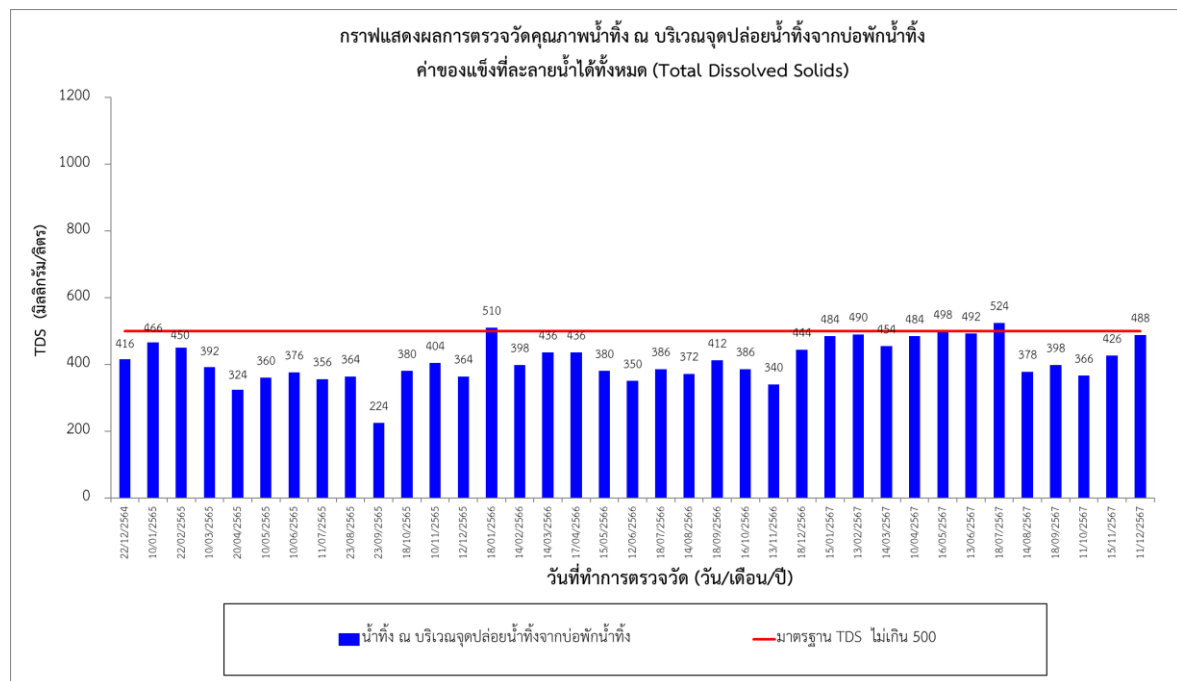
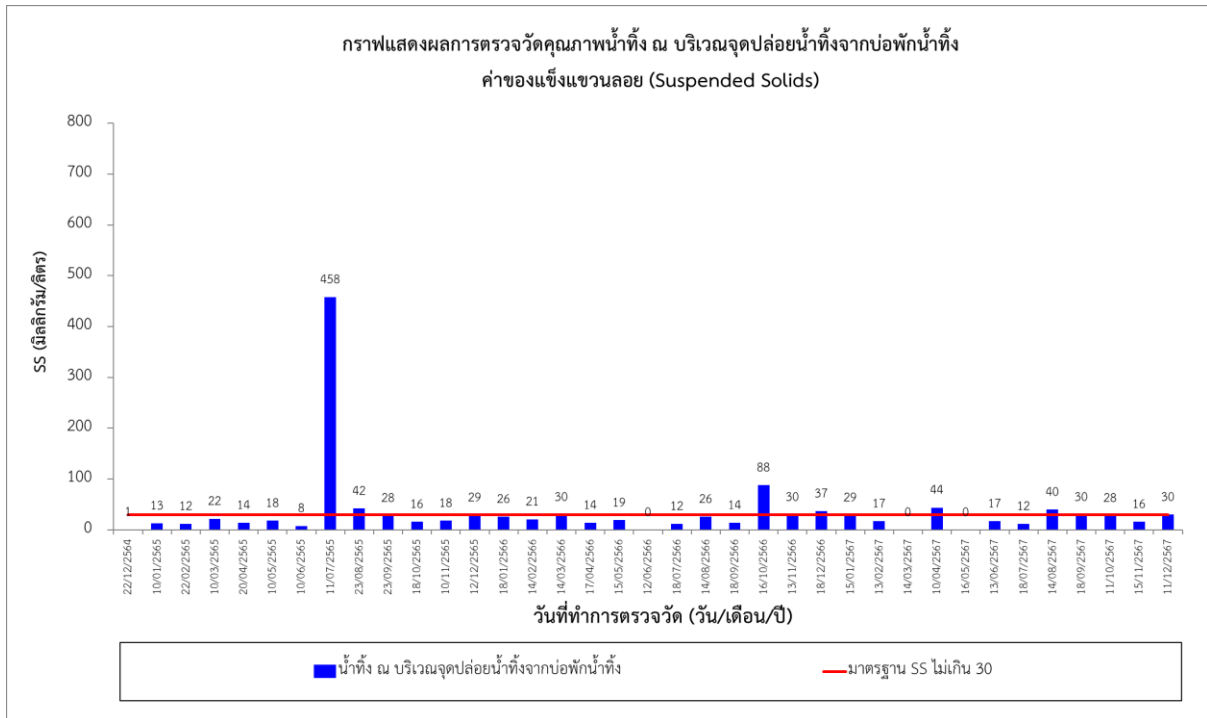
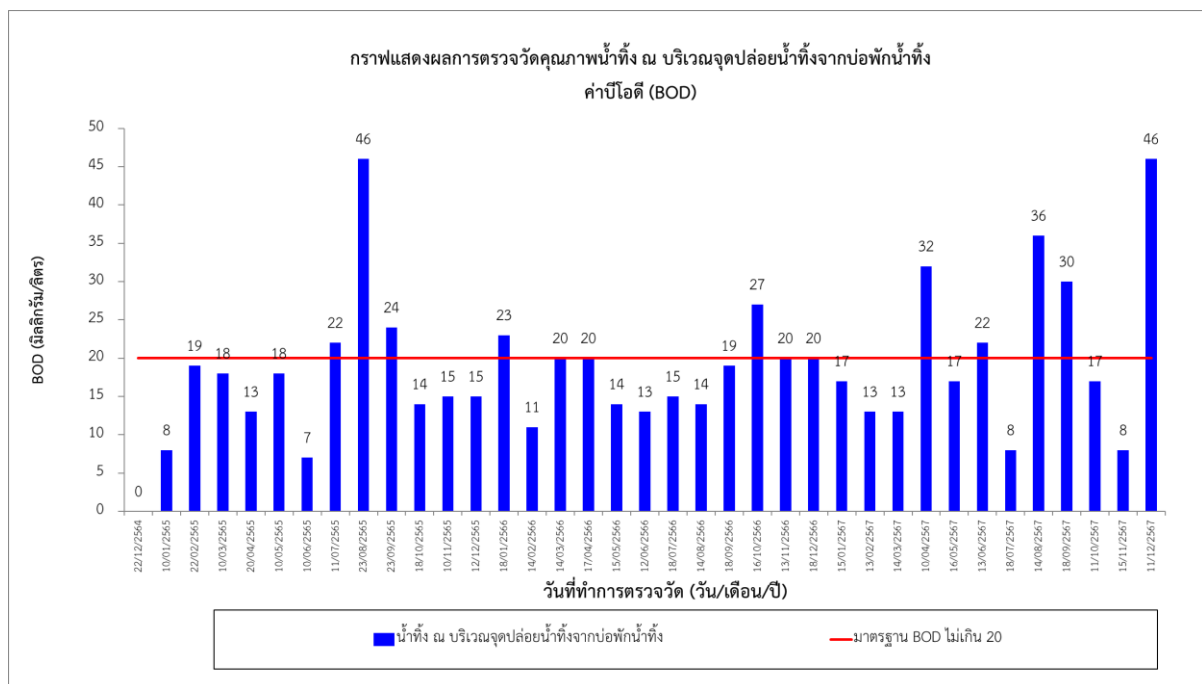
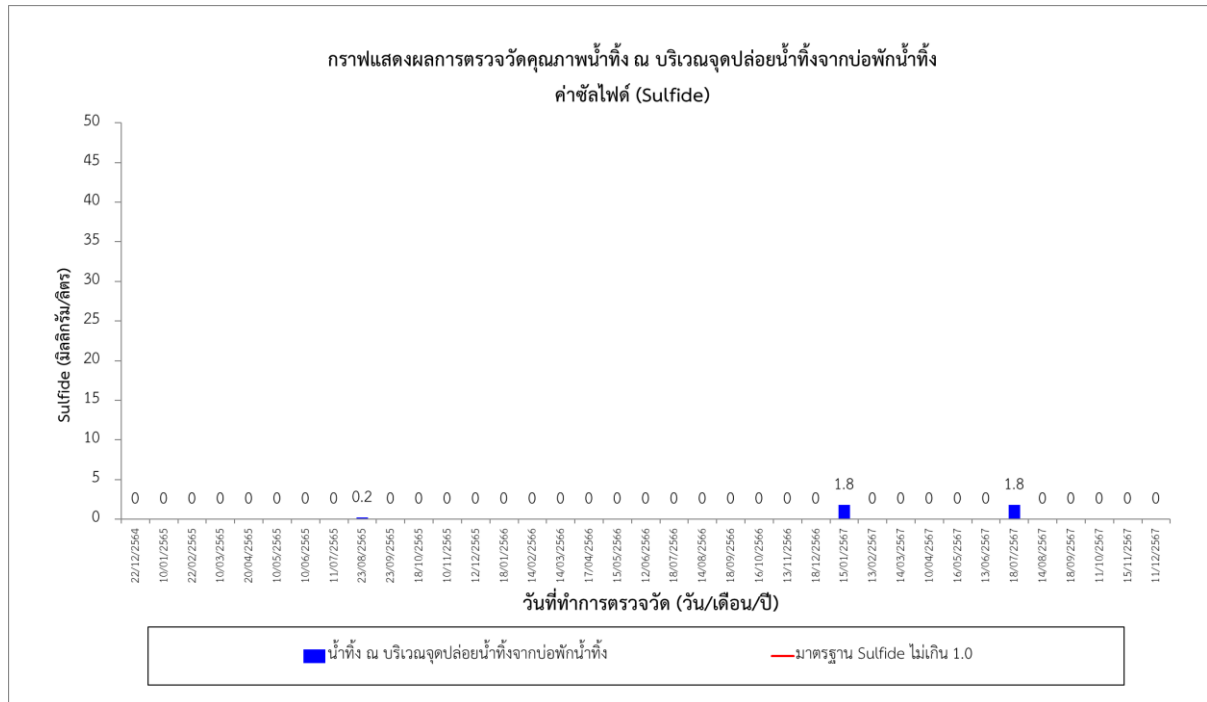
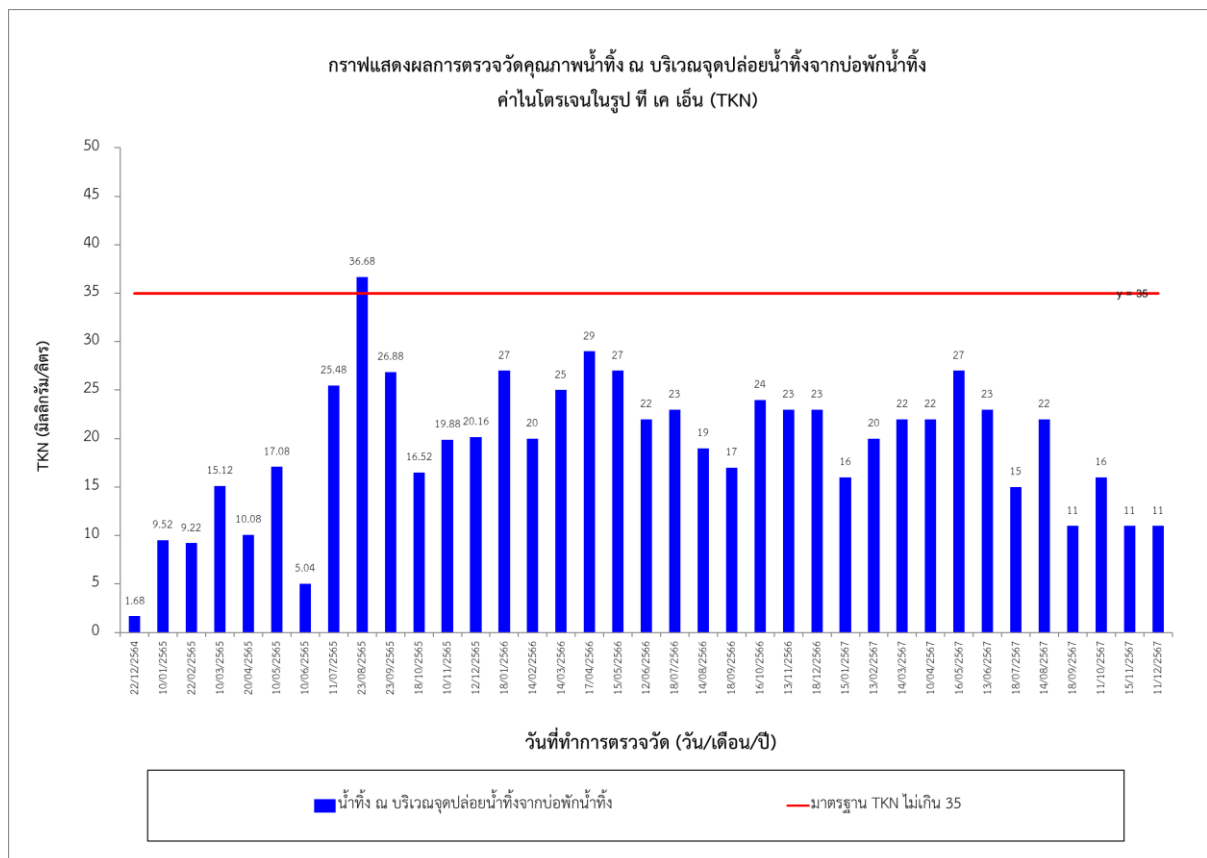
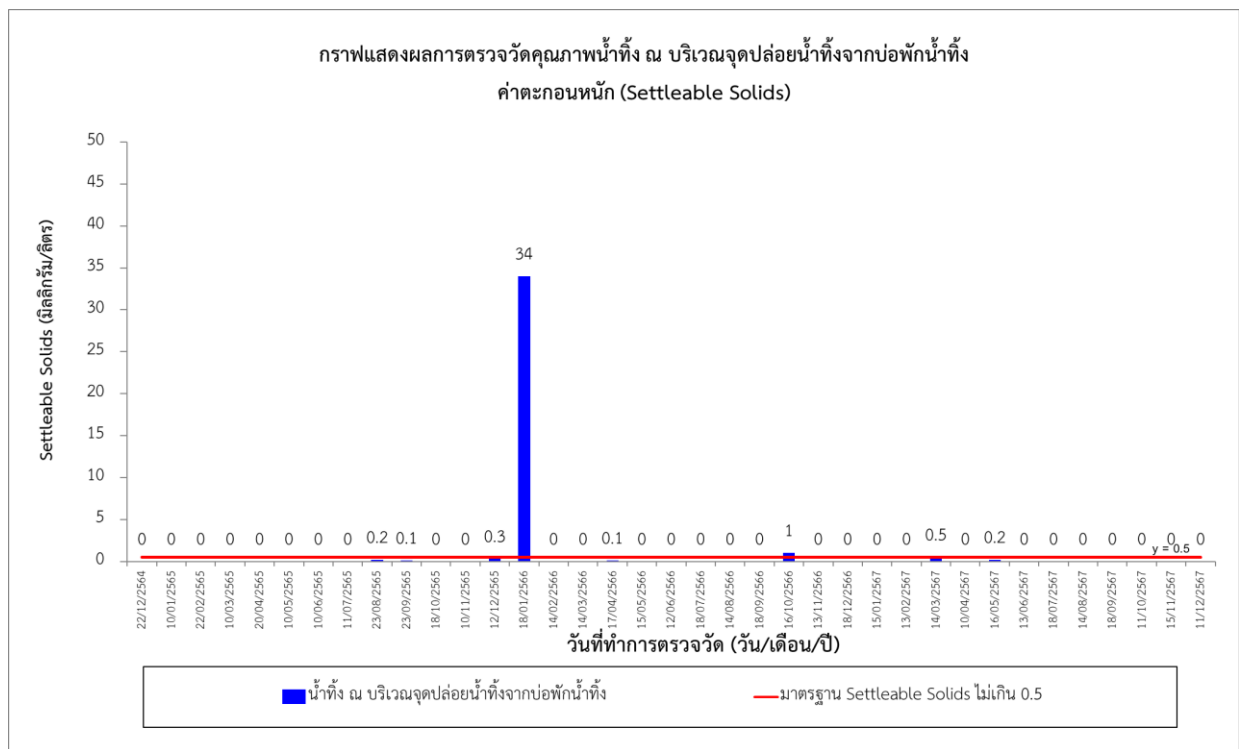
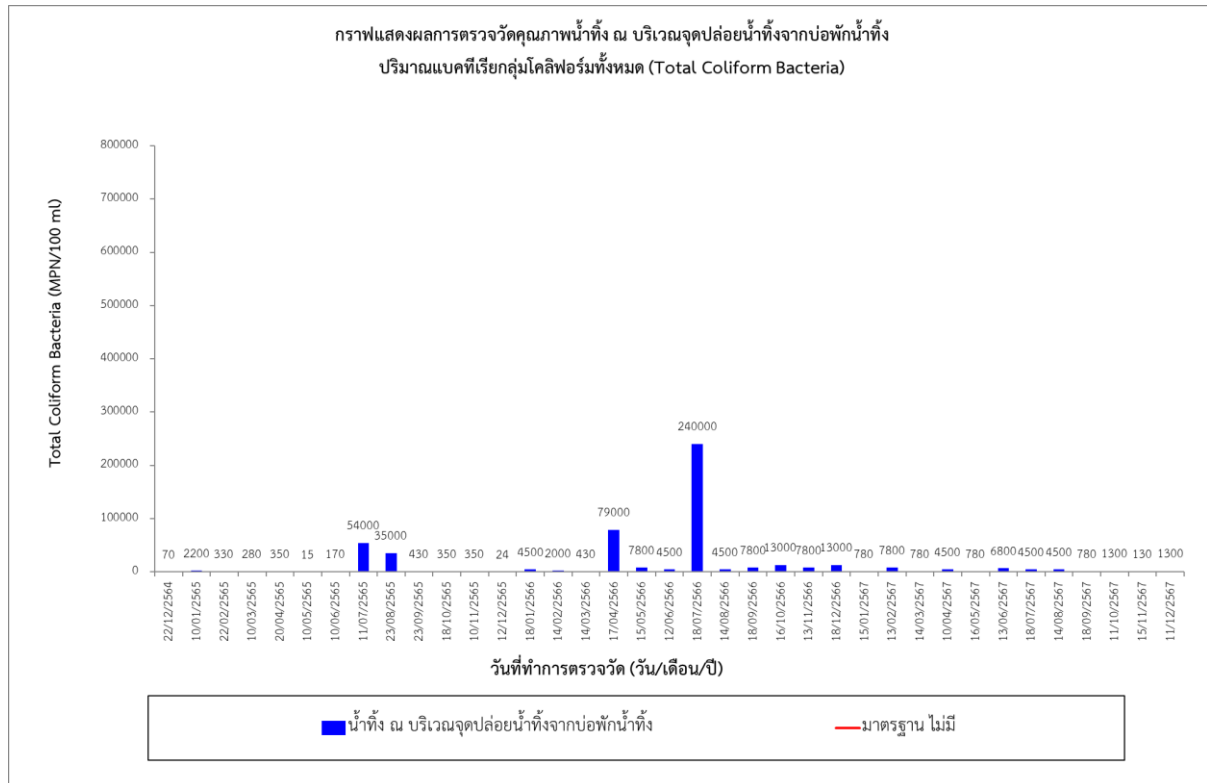
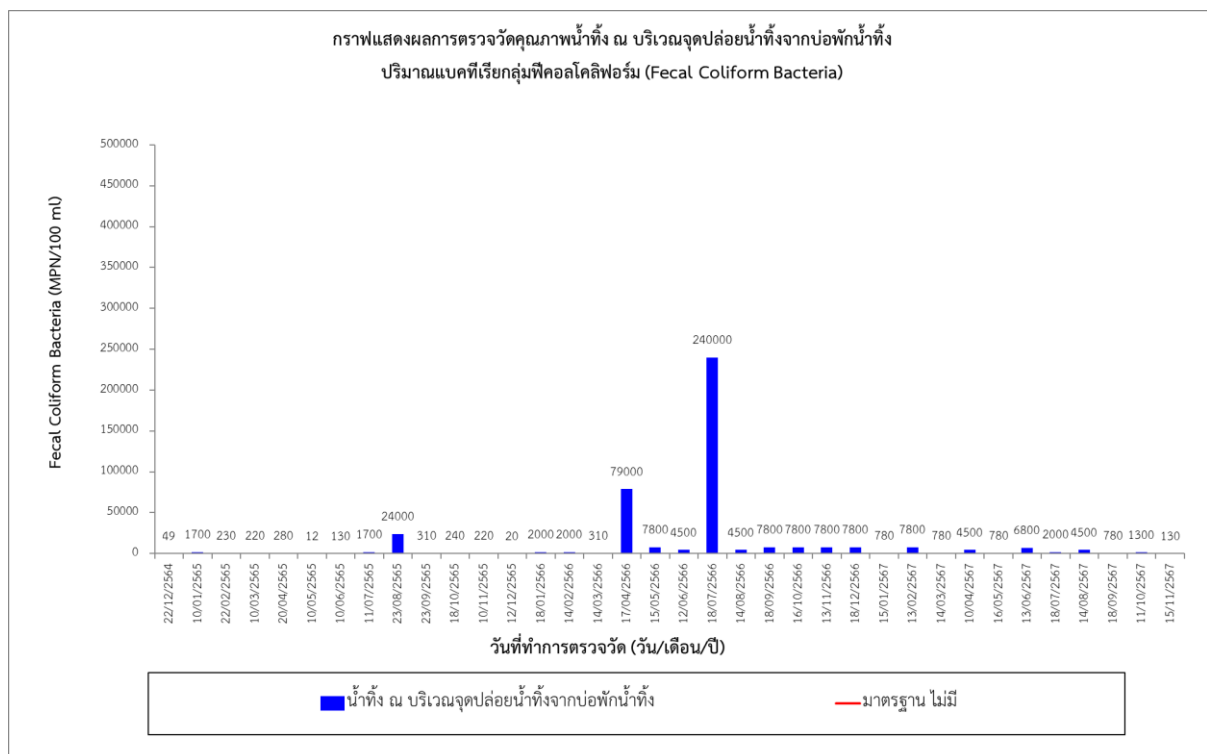
รูปที่ 3-3 การเปรียบเทียบผลการตรวจวัดคุณภาพน้ำทิ้ง บริเวณจุดปล่อยน้ำทิ้งจากบ่อพักน้ำทิ้ง ของโครงการ
เอ สเปซ ไอ.ดี. โอโศก-รัชดา (เดิมชื่อโครงการ คอนโดมิเนียมสูง 29 ชั้น) ช่วงเดือนธันวาคม 2564 - ธันวาคม
2567

ผลการตรวจวัดคุณภาพน้ำทิ้ง บริเวณจุดปล่อยน้ำทิ้งจากบ่อพักน้ำทิ้ง ช่วงเดือนกรกฎาคม - ธันวาคม 2567 พบว่า มีบางพารามิเตอร์ไม่อยู่ในเกณฑ์มาตรฐานควบคุมการระบายน้ำทิ้งจากอาคารประเภท ก ตามประกาศกระทรวงทรัพยากรธรรมชาติและสิ่งแวดล้อม เรื่อง กำหนดมาตรฐานควบคุมการระบายน้ำทิ้งจากอาคารบางประเภทและบางขนาดประกาศในราชกิจจานุเบกษาเล่ม 122 ตอนที่ 125 ง ลงวันที่ 29 ธันวาคม พ.ศ. 2548 (ผลการตรวจวัดคุณภาพน้ำทิ้ง ช่วงเดือนกรกฎาคม - ธันวาคม 2567 แสดงในตารางที่ 3-5 และตารางที่ 3-6 การเปรียบเทียบผลการตรวจวัดคุณภาพน้ำทิ้ง บริเวณจุดปล่อยน้ำทิ้งจากบ่อพักน้ำทิ้ง)

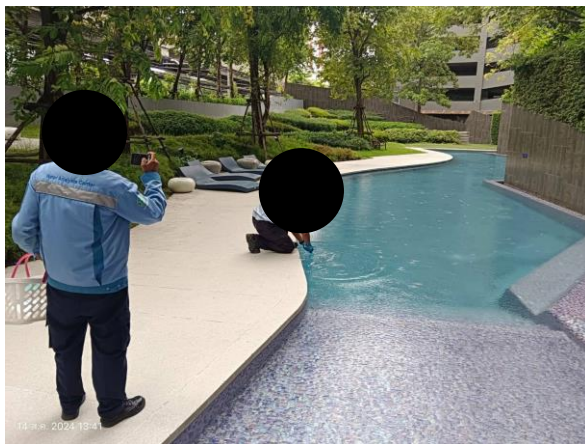
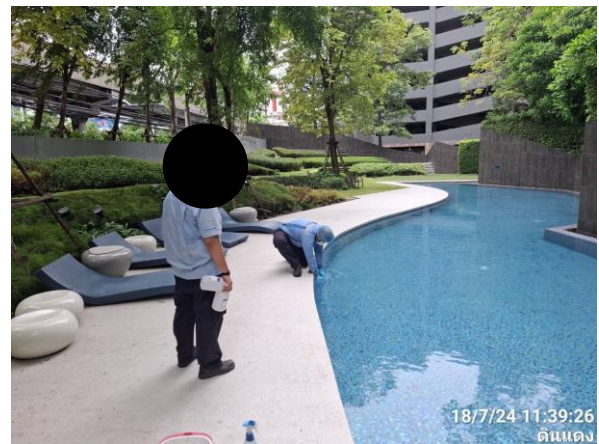
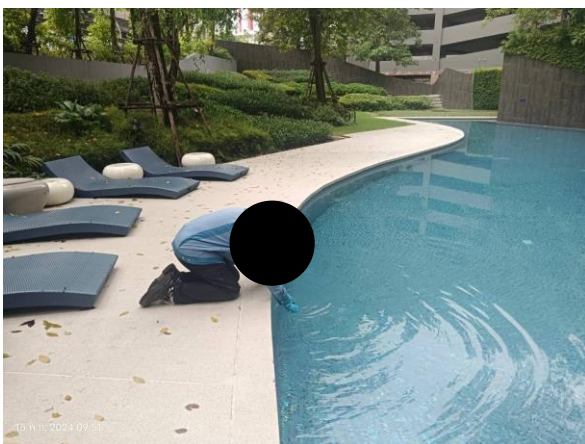
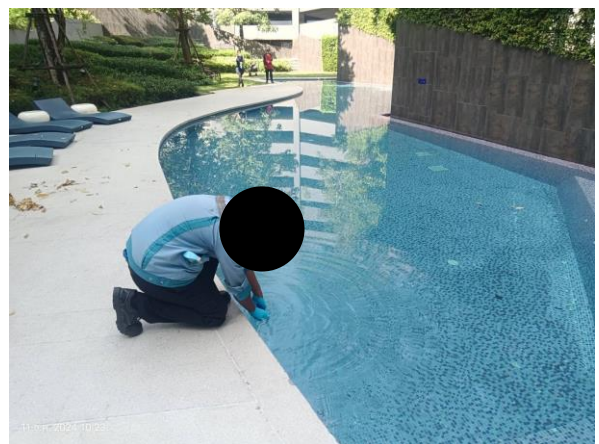
ดำเนินการเก็บตัวอย่างน้ำ สระว่ายน้ำ ของโครงการ เอ สเปซ ไอ.ดี. โอโศก-รัชดา (เดิมชื่อโครงการ คอนโดมิเนียมสูง 29 ชั้น) ระยะเปิดดำเนินการ จำนวน 1 จุด คือ บริเวณสระว่ายน้ำ ซึ่งจะมีการตรวจวัด วันละ 2 ครั้ง (pH และ Free Chlorine) เดือนละ 1 ครั้ง (Total Coliform Bacteria, Fecal Coliform Bacteria) ในส่วนของพารามิเตอร์ที่ต้องตรวจสอบ ปีละ 4 ครั้ง คือ pH, Chlorine, Combined Chlorine, Total Hardness, Nitrate Nitrogen, Chloride, Total Alkalinity, Cyanuric acid, Ammonia Nitrogen, Total Coliform Bacteria, Fecal Coliform Bacteria, E. coli, Staphylococcus aureus และ Pseudomonas aeruginosa

รูปที่ 3-4 แสดงการเก็บตัวอย่างคุณภาพน้ำในสระว่ายน้ำ ช่วงเดือนกรกฎาคม - ธันวาคม 2567
