บทที่ 3

ผลการติดตามตรวจสอบผลกระทบสิ่งแวดล้อม

ตารางที่ 3-1 ผลการปฏิบัติตามมาตรการติดตามตรวจสอบคุณภาพสิ่งแวดล้อมของโครงการ ฮอลล์มาร์ค งามวงศ์วาน (ระยะดำเนินการ)

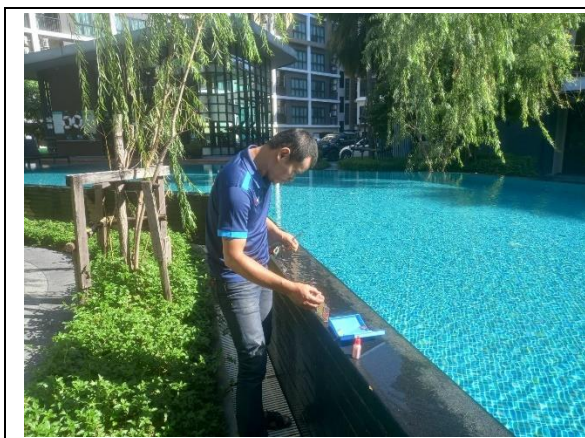
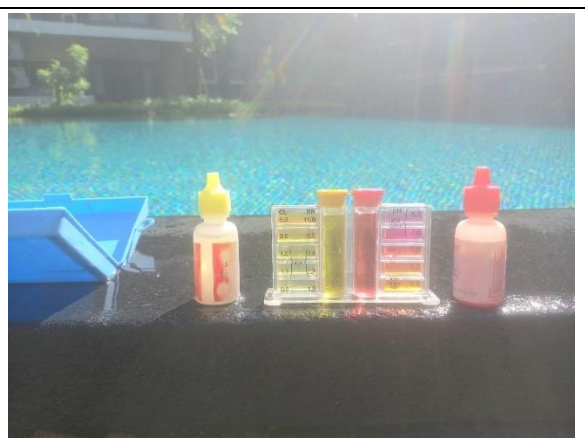
รูปที่ 3.5-1 ภาพถ่ายการเก็บตัวอย่างคุณภาพน้ำบริเวณสระว่ายน้ำของโครงการ
ตรวจวัดโดยนิติบุคคลอาคารชุด ฮอลล์มาร์ค งามวงศ์วาน

- การเก็บตัวอย่างและการตรวจวัดค่าความเป็นกรด-ด่าง (pH) และคลอรีนอิสระ (Free Chlorine) ในช่วงเดือนกรกฎาคม-ธันวาคม พ.ศ. 2567 ดำเนินการโดยนิติบุคคลอาคารชุด ฮอลล์มาร์ค งามวงศ์วาน ดังแสดงในรูปที่ 3.5-1

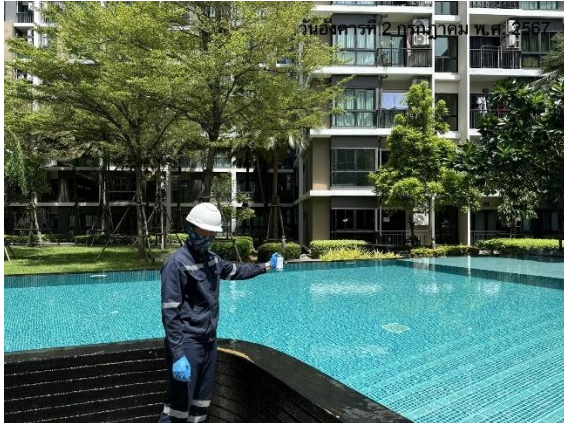
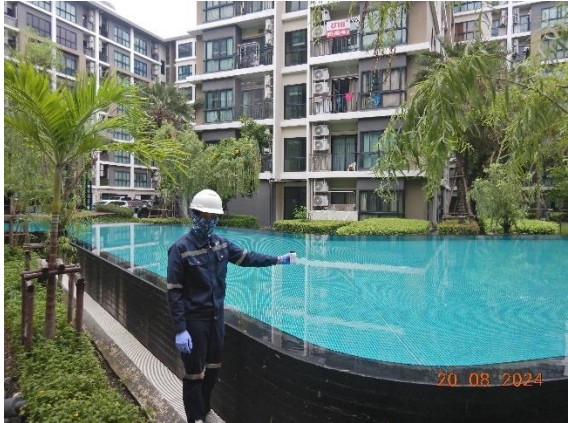
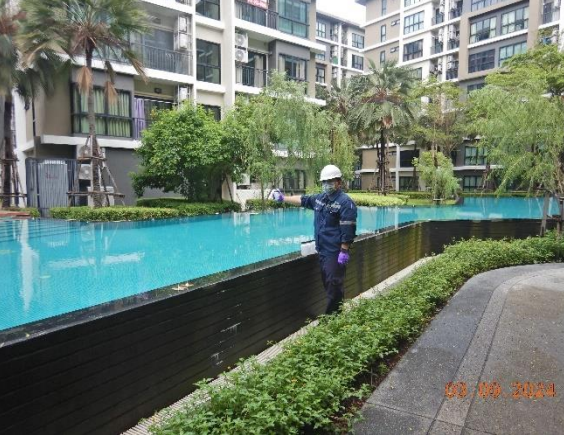
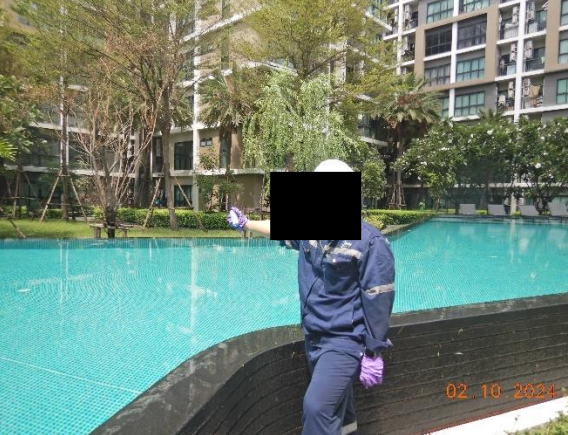
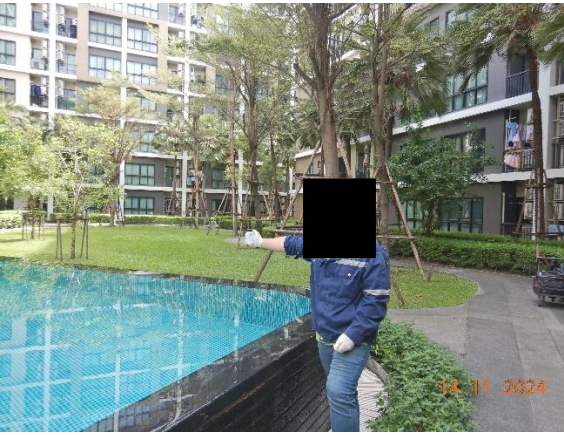
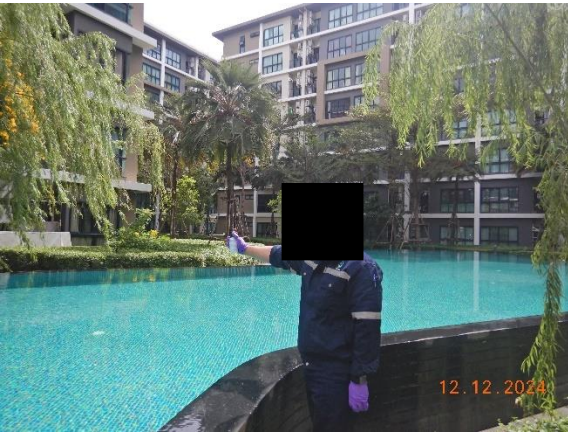
รูปที่ 3.5-2 ภาพถ่ายการเก็บตัวอย่างคุณภาพน้ำบริเวณสระว่ายน้ำของโครงการ
โดย บริษัท อีวีเอ็ม แลบบาราทอรี จำกัด ซึ่งปัจจุบันได้เปลี่ยนเป็นบริษัท อีวีเอ็ม
แลลบบาราทอรี แอนด์ รีเสิร์ช จำกัด ระหว่างเดือนกรกฎาคม-ธันวาคม 2567

- การเก็บตัวอย่างเพื่อทำการตรวจวัดแบคทีเรียกลุ่มโคลิฟอร์มทั้งหมด (Total Coliform Bacteria) แบคทีเรียกลุ่มฟีคอลโคลิฟอร์ม (Fecal Coliform) จุลินทรีย์หรือตัวบ่งชี้จุลินทรีย์ที่ก่อให้เกิดโรค ได้แก่ *Escherichia coli*, *Staphylococcus aureus*, *Pseudomonas aeruginosa* ค่าคลอรีนรวม (Combined chlorine), ค่าความเป็นด่าง (Alkalinity), ความกระด้าง (Calcium carbonate), กรดไซยานูริก (Cyanuric acid), คลอไรด์ (Chloride), แอมโมเนีย (Ammonia) และไนเตรท (Nitrate) ในช่วงเดือนกรกฎาคม-ธันวาคม พ.ศ. 2567 ดำเนินการโดย บริษัท อีวีเอ็ม แลบบรอกทอรี่ จำกัด ซึ่งปัจจุบันได้เปลี่ยนเป็นบริษัท อีวีเอ็ม แลบบรอกทอรี่ แอนด์ รีเสิร์ช จำกัด ดังรูปที่ 3.5-2 และตรวจวัดโดยบริษัท ท็อปส์-แลบ คอนซัลแตนท์ จำกัด

ผลการติดตามตรวจสอบคุณภาพน้ำสระว่ายน้ำ ระหว่างเดือนกรกฎาคม-ธันวาคม 2567 พบว่า แบคทีเรียกลุ่มโคลิฟอร์มทั้งหมด (Total Coliform Bacteria) มีค่าเท่ากับ <1.8 เอ็มพีเอ็น ต่อ 100 มิลลิลิตร ไม่พบแบคทีเรียกลุ่มฟีคอลโคลิฟอร์ม (Fecal Coliform bacteria) ในส่วนของผลตรวจวัดคุณภาพน้ำ ซึ่งเป็นผลการตรวจคุณภาพสระว่ายน้ำปีละ 2 ครั้ง โดยได้ดำเนินการตรวจในเดือนกันยายน 2567 พบว่า เมื่อเปรียบเทียบกับผลการตรวจวัดคุณภาพน้ำสระว่ายน้ำ ในช่วงเดือนกรกฎาคม-ธันวาคม 2567 ที่ผ่านมามีปริมาณคลอรีนรวม (Combined chlorine) มีค่าเท่ากับ 0.01 ส่วนในล้านส่วน ค่าความเป็นด่าง (Alkalinity) มีค่าเท่ากับ 6 ส่วนในล้านส่วน ความกระด้าง (Calcium carbonate) มีค่าเท่ากับ 51 ส่วนในล้านส่วน กรดไซยานูริก (Cyanuric acid) มีค่าเท่ากับ 60 ส่วนในล้านส่วน คลอไรด์ (Chloride) มีค่าเท่ากับ 164 ส่วนในล้านส่วน แอมโมเนีย (Ammonia) มีค่าเท่ากับ <0.12 ส่วนในล้านส่วน ไนเตรท (Nitrate) มีค่าเท่ากับ 4.8 ส่วนในล้านส่วน และไม่พบแบคทีเรียกลุ่มก่อโรค ได้แก่ *Escherichia coli*, *Pseudomonas aeruginosa* และ *Staphylococcus aureus* ซึ่งมีค่าอยู่ในเกณฑ์มาตรฐานตามประกาศคำแนะนำของคณะกรรมการสาธารณสุข ฉบับที่ 1/2550 เรื่อง การควบคุมการประกอบกิจการสระว่ายน้ำ หรือกิจการอื่นๆ ในทำนองเดียวกัน ค่าคลอรีนที่รวมกับสารอื่น (Combined chlorine) ค่าความเป็นด่าง (Alkalinity) ค่ากรดไซยานูริก (Cyanuric acid) และคลอไรด์ (Chloride) มีค่าไม่อยู่ในเกณฑ์มาตรฐาน ดังแสดงในตารางที่ 3.5-1 และรูปที่ 3.5-1

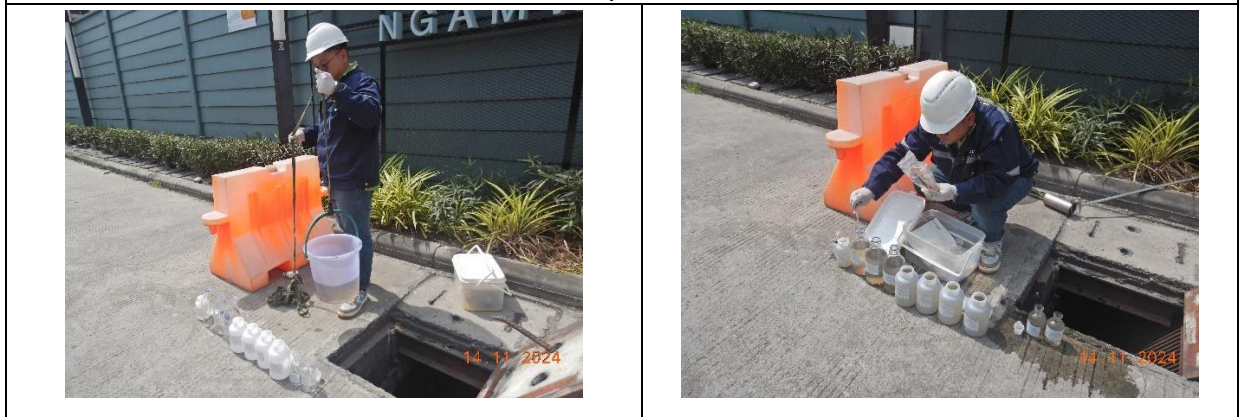
ภาพการถ่ายภาพเก็บตัวอย่างบริเวณจุดระบายน้ำที่ออกจากระบบบำบัดน้ำเสีย

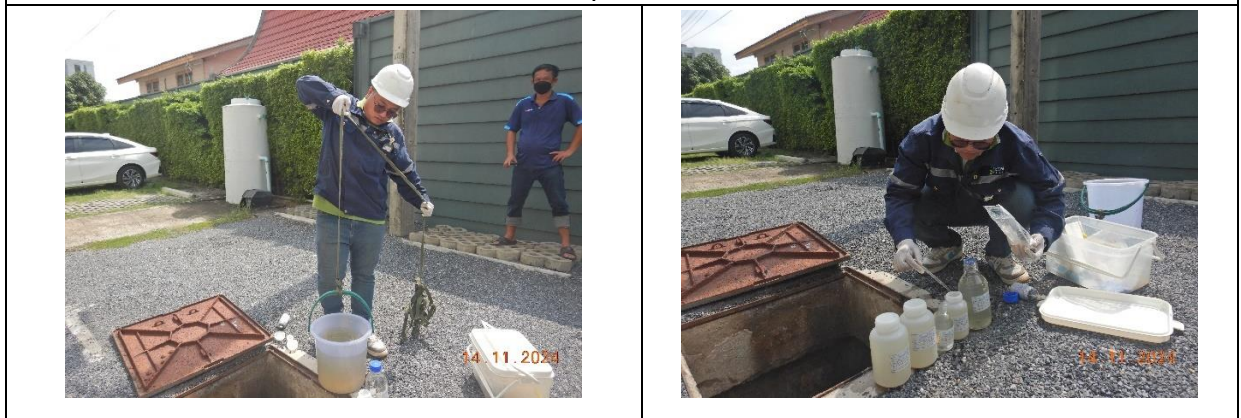
ภาพการถ่ายภาพเก็บตัวอย่างบริเวณบ่อกักน้ำที่สุดท้ายก่อนระบายออกสู่ที่ระบายน้ำสาธารณะ
รูปที่ 3.6-1 ภาพถ่ายภาพเก็บตัวอย่างคุณภาพน้ำจากระบบบำบัดน้ำเสีย โดย บริษัท อีวีเอ็ม แลบบาราทอรี
จำกัด ซึ่งปัจจุบันได้เปลี่ยนเป็นบริษัท อีวีเอ็ม แลบบาราทอรี แอนด์ รีเสิร์ช จำกัด
