ผลการตรวจวัดเพื่อตรวจติดตาม คุณภาพสิ่งแวดล้อม

จากการตรวจวิเคราะห์คุณภาพน้ำ เพื่อตรวจติดตามคุณภาพสิ่งแวดล้อม ของ โครงการ โรงแรม Holiday Inn Express Phuket Patong Beach Central ในระหว่างเดือนกรกฎาคม-ธันวาคม 2567 ซึ่งทางโครงการได้ทำการตรวจวิเคราะห์คุณภาพน้ำเสียก่อนบำบัด น้ำทิ้งหลังบำบัด น้ำประปา น้ำดื่ม เป็นประจำทุกเดือน และมีการตรวจวิเคราะห์เชื้อ *Legionella spp.* เป็นประจำทุก 4 เดือน/ครั้ง ซึ่งผลการวิเคราะห์ สามารถสรุปได้ดังต่อไปนี้

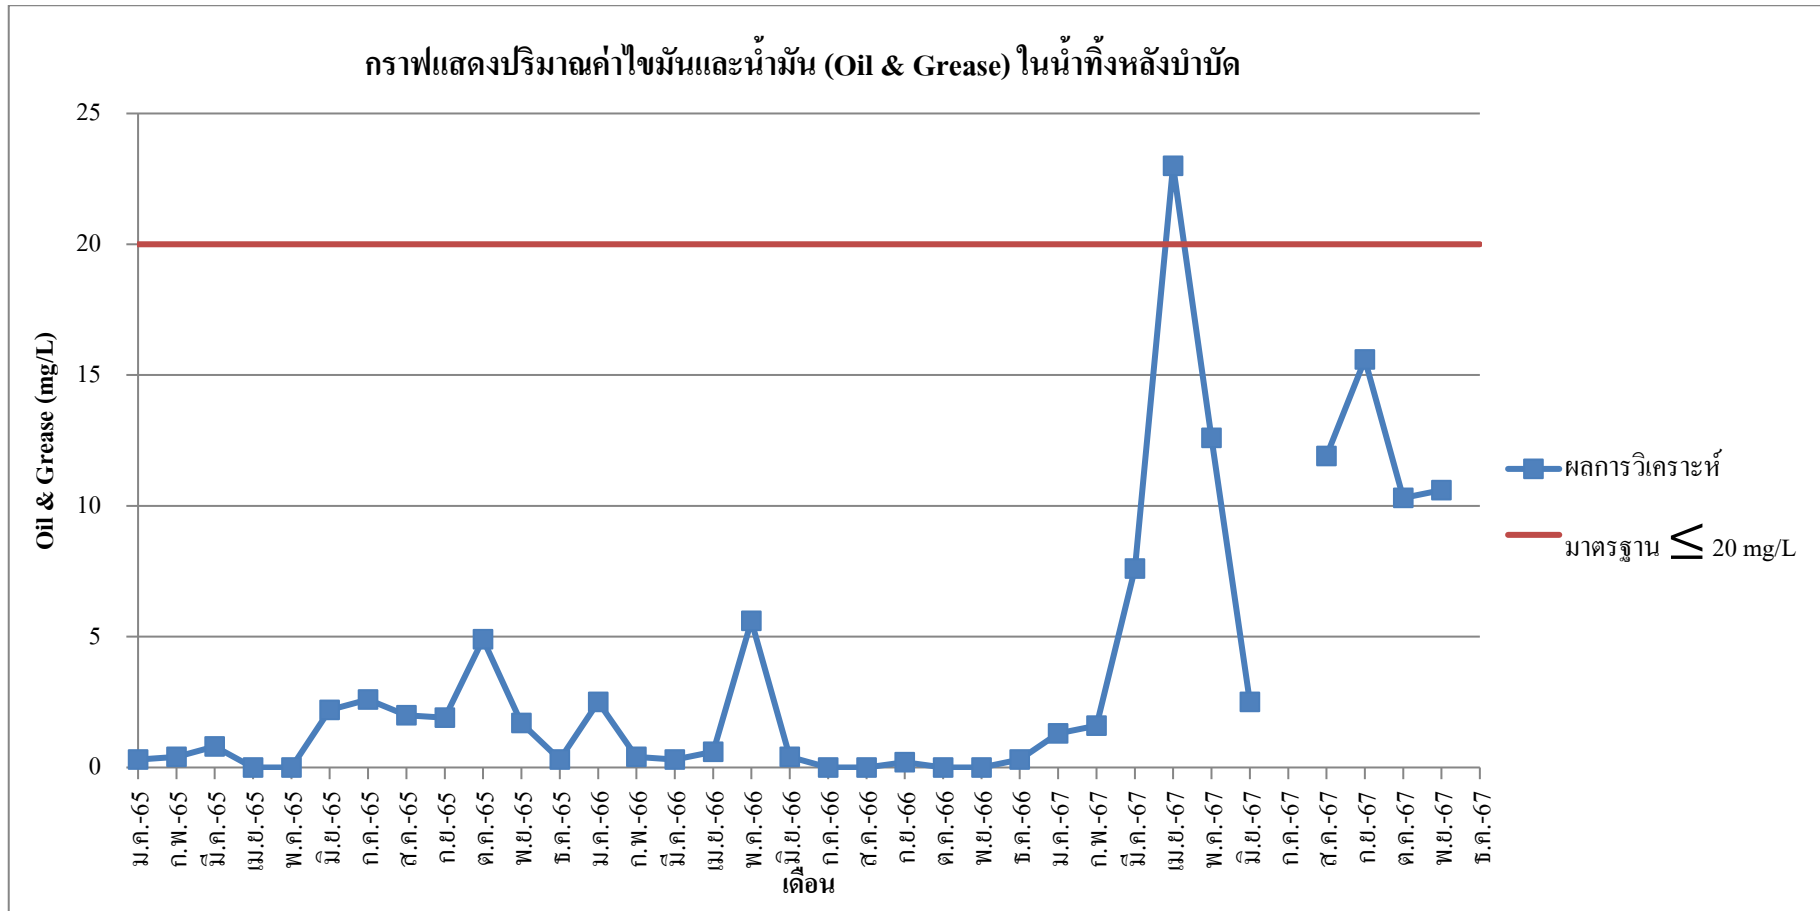
5. ปริมาณค่าไขมันและน้ำมัน (Oil&Grease) อยู่ในช่วง 2.5-15.6 มิลลิกรัม/ลิตร (มาตรฐาน ≤ 20 มิลลิกรัม/ลิตร) สรุปได้ว่าคุณภาพน้ำทิ้งของโครงการมีปริมาณค่าไขมันและน้ำมันอยู่ในเกณฑ์มาตรฐาน (ภาพที่ 4-5)

ภาพที่ 4-5 แสดงปริมาณค่าไขมันและน้ำมัน (Oil & Grease) ในน้ำทิ้งหลังบำบัด (ถังพักน้ำทิ้ง)

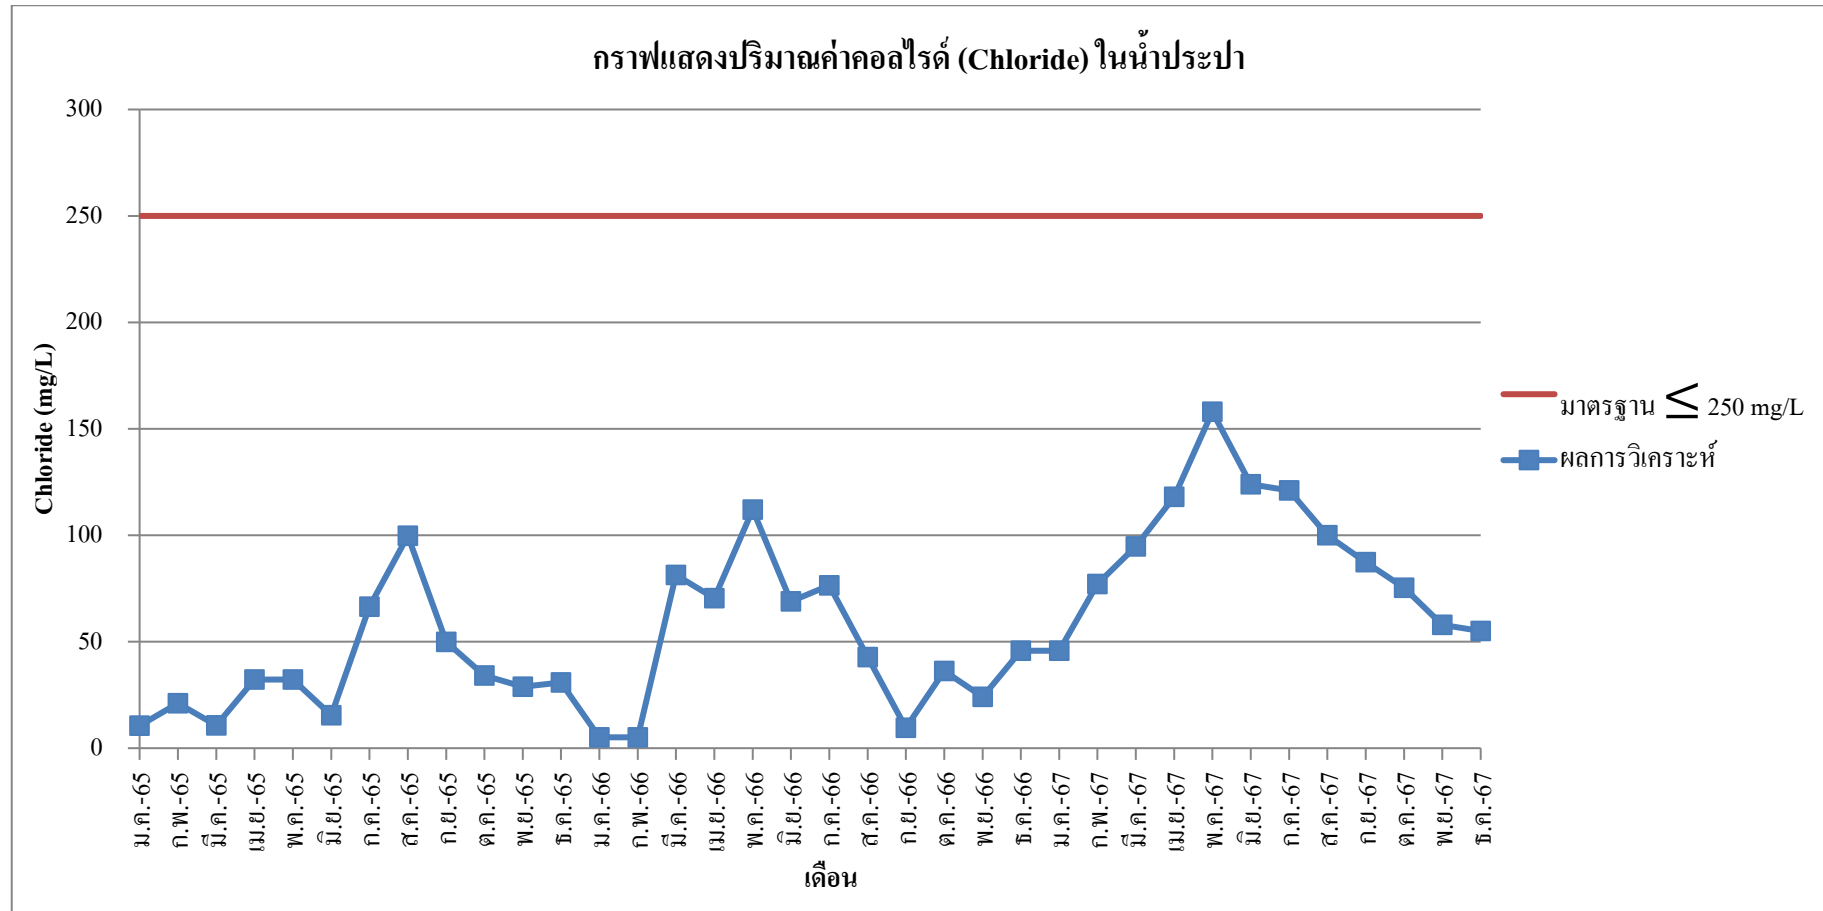
5. ปริมาณค่าคลอไรด์ (Chloride) อยู่ในช่วง 55.0-121 มิลลิกรัม/ลิตร (มาตรฐาน ≤ 250 มิลลิกรัม/ลิตร) สรุปได้ว่าคุณภาพน้ำประปาของโครงการมีปริมาณค่าคลอไรด์อยู่ในเกณฑ์มาตรฐาน (ภาพที่ 4-21)

ภาพที่ 4-21 แสดงปริมาณค่าคลอไรด์ (Chloride) ในน้ำประปา
