# ผลการตรวจวัดเพื่อตรวจติดตาม คุณภาพสิ่งแวดล้อม

ผลการติดตามตรวจสอบผลกระทบสิ่งแวดล้อม โครงการ Cosy Beach View Condominium (ชื่อเดิม โครงการ Cosy Beach View) ได้รับผลการพิจารณารายงานผลกระทบสิ่งแวดล้อม ทส 1009.5/5394 ลงวันที่ 13 มิถุนายน 2554 ระบุไว้ในหนังสือเห็นชอบรายงานฯ ซึ่งสามารถสรุปได้ดังนี้

โครงการ Cosy Beach View Condominium ระยะดำเนินการ

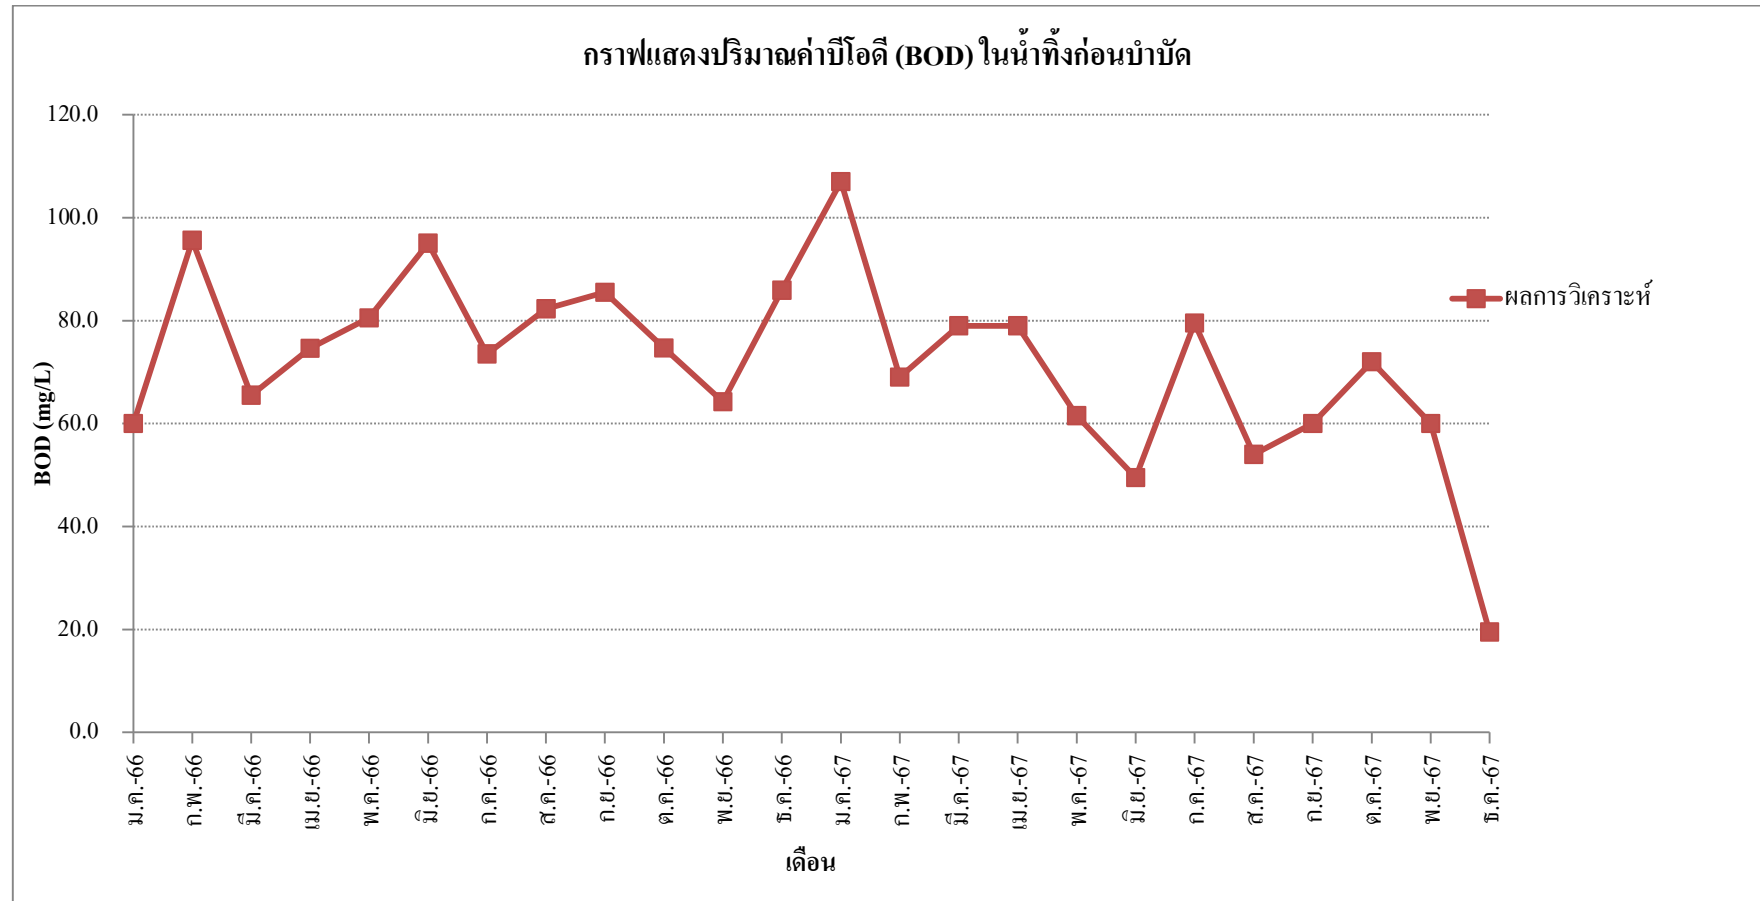
ภาพที่ 4.2 กราฟแสดงปริมาณค่าบีโอดี (BOD) ในน้ำทิ้งก่อนบำบัด

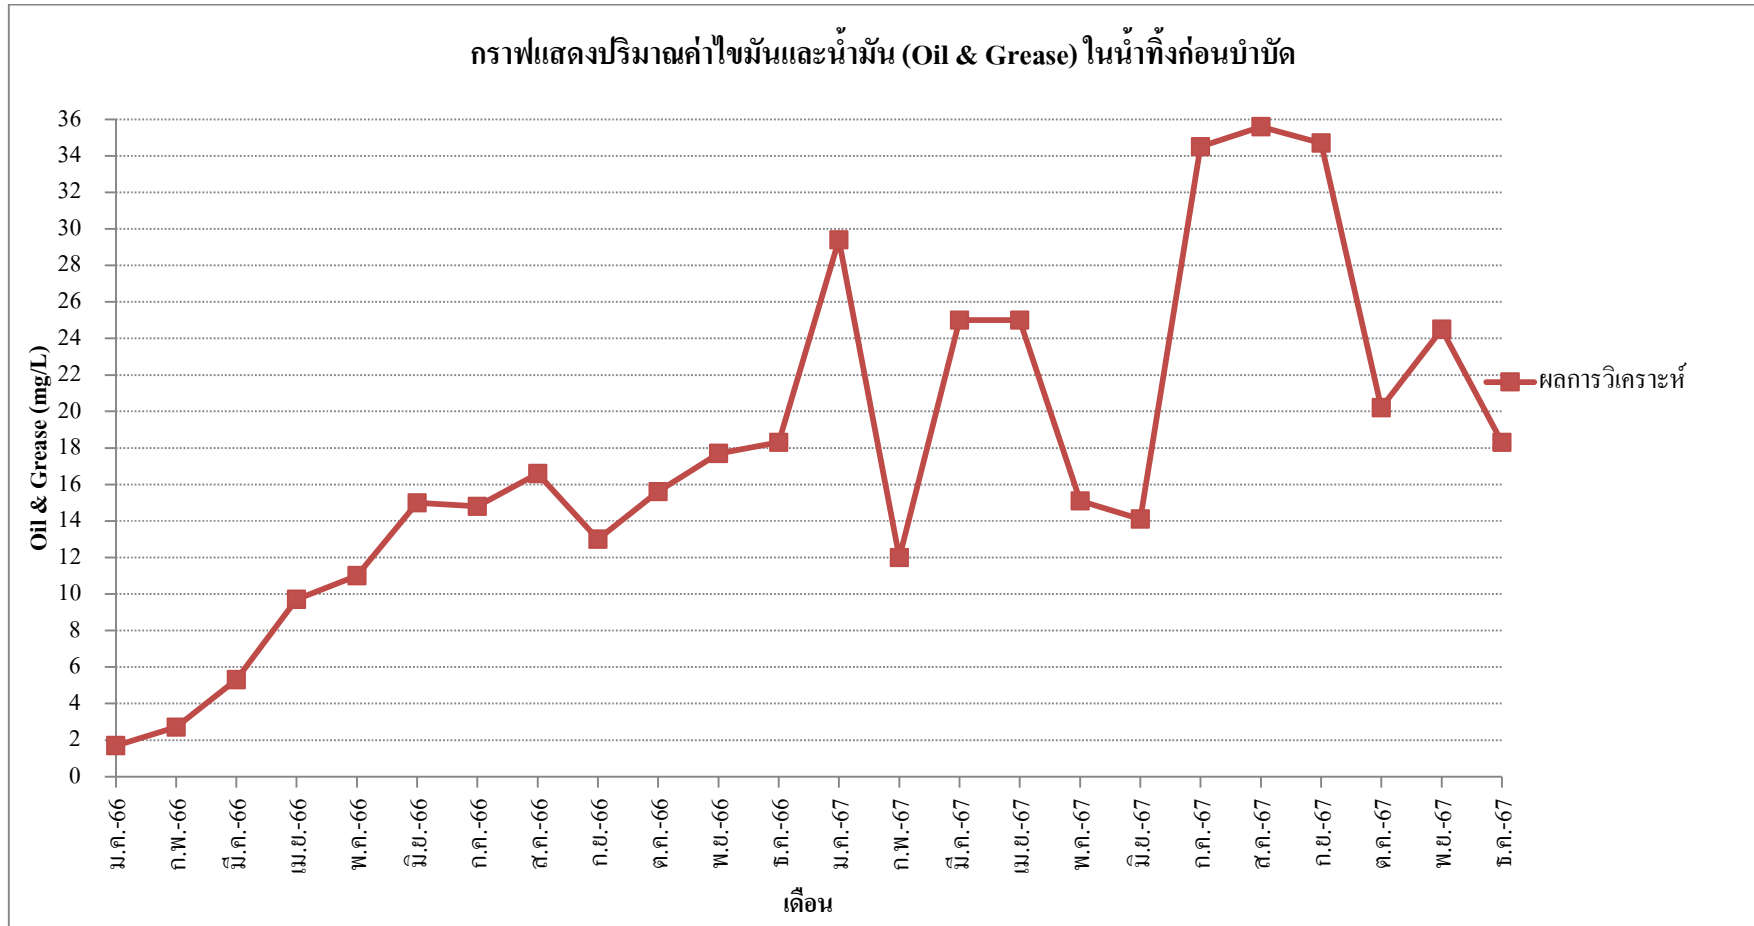
ภาพที่ 4.5 กราฟแสดงปริมาณค่าไขมันและน้ำมัน (Oil & Grease) ในน้ำทิ้งก่อนบำบัด

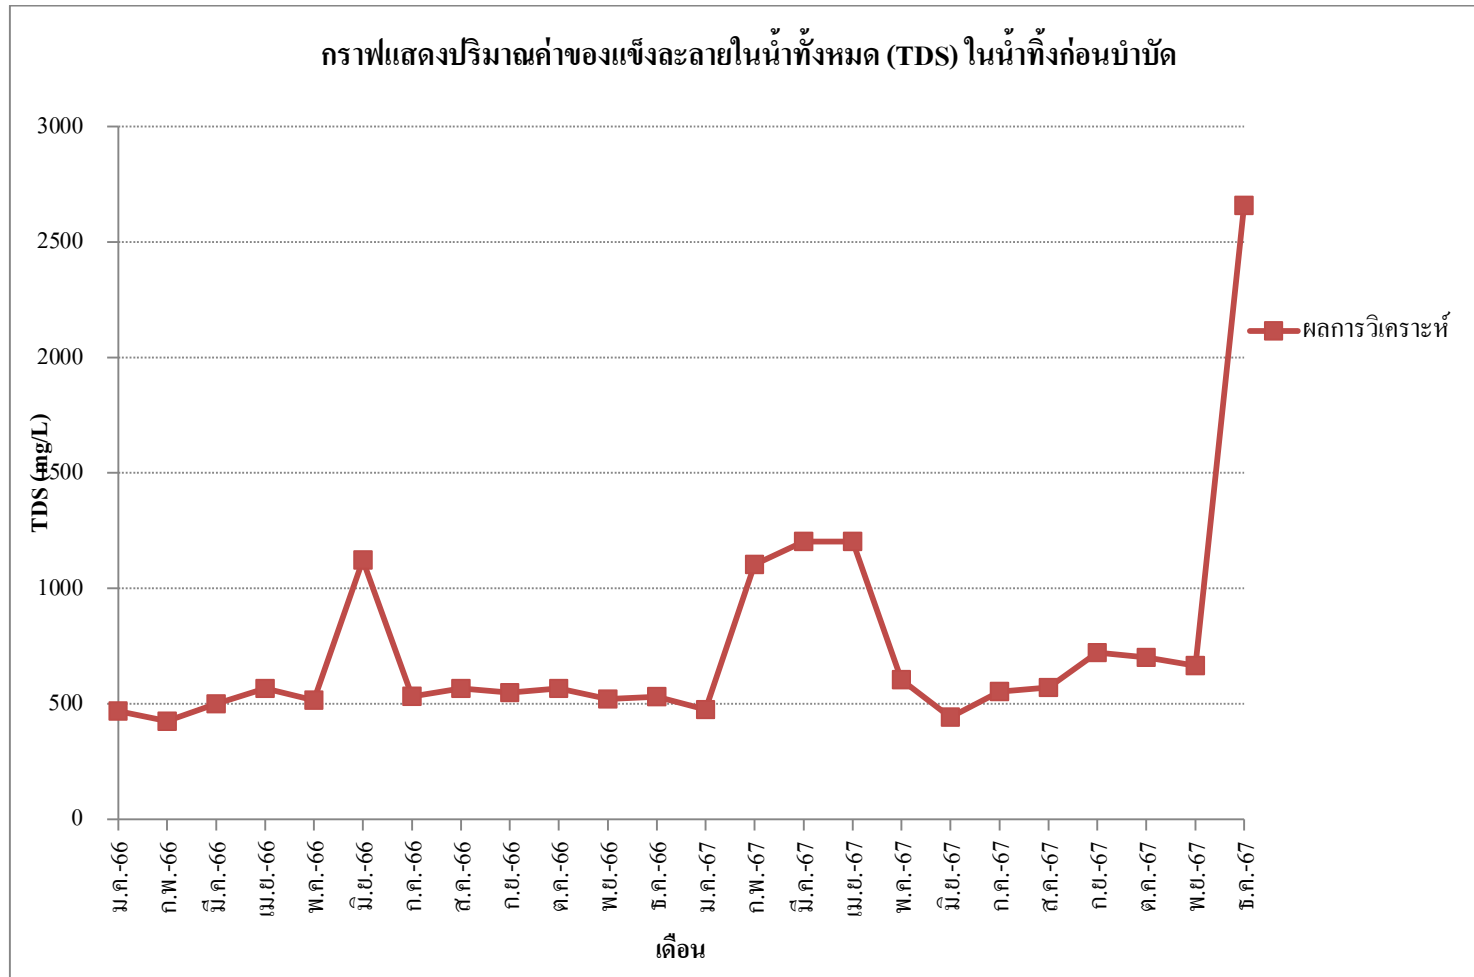
ภาพที่ 4.6 กราฟแสดงปริมาณค่าของแข็งละลายในน้ำทั้งหมด (TDS) ในน้ำทิ้งก่อนบำบัด

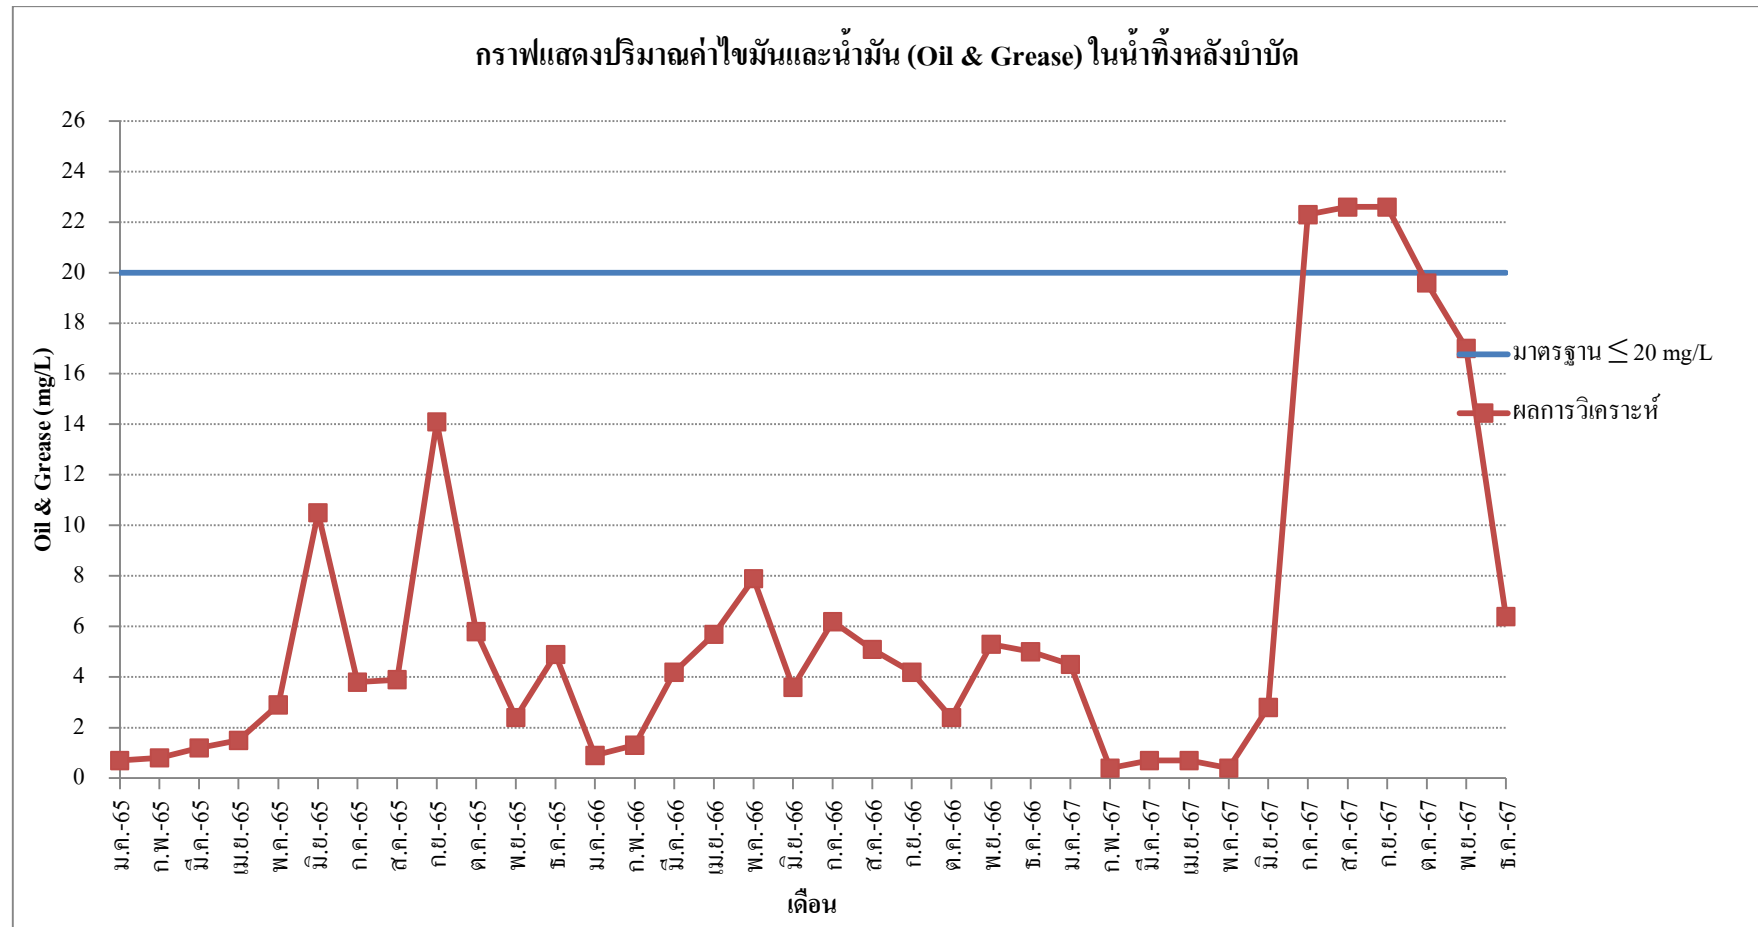
5. ปริมาณค่าไขมันและน้ำมัน (Oil & Grease) อยู่ในช่วง 6.4-22.6 มิลลิกรัม/ลิตร (มาตรฐาน  $\leq 20$  มิลลิกรัม/ลิตร) สรุปได้ว่าคุณภาพน้ำทิ้งหลังบำบัดของโครงการมีปริมาณค่าไขมันและน้ำมันอยู่ในเกณฑ์มาตรฐาน (ภาพที่ 4-12)

ภาพที่ 4.12 กราฟแสดงปริมาณค่าไขมันและน้ำมัน (Oil & Grease) ในน้ำทิ้งหลังบำบัด
