## ผลการปฏิบัติตามมาตรการป้องกันและ แก้ไขผลกระทบสิ่งแวดล้อม

### ผลการปฏิบัติตามมาตรการป้องกันและแก้ไขผลกระทบสิ่งแวดล้อม

โครงการ เซอร์เคิล คอนโดมิเนียม (เดิมชื่อ โครงการ เพชรบุรี 36) ตั้งอยู่เลขที่ 1674 ถนนเพชรบุรีตัดใหม่ แขวงมักกะสัน เขตราชเทวี กรุงเทพมหานคร ดำเนินการโดยบริษัท เฟรเดอริก พร็อพเพอร์ตี้ จำกัด ซึ่งโครงการประกอบด้วย อาคารชุดพักอาศัย จำนวน 1 อาคาร (2 ทาวเวอร์) โดยทาวเวอร์ 1 มีขนาดความสูง 30 ชั้น ความสูง 109.68 และทาวเวอร์ 2 มีขนาดความสูง 43 ชั้น ความสูง 148.09 เมตร มีจำนวนห้องพักอาศัยทั้งสิ้น 917 ห้อง (แบ่งเป็น ห้องชุดพักอาศัยจำนวน 909 ห้อง และร้านค้าจำนวน 8 ร้าน) บนพื้นที่ขนาด 5-0-3 ไร่ (8,012 ตารางเมตร) พร้อมเพียงด้วยระบบสาธารณูปโภค และระบบสาธารณูปการต่างๆ อย่างครบถ้วน ซึ่งมีถนนสายหลักที่สำคัญบริเวณพื้นที่โครงการ ได้แก่ ถนนเพชรบุรีตัดใหม่ ถนนซอยสุขุมวิท 3 (ถนนซอยนานา) และถนนนิคมมักกะสัน เป็นต้น

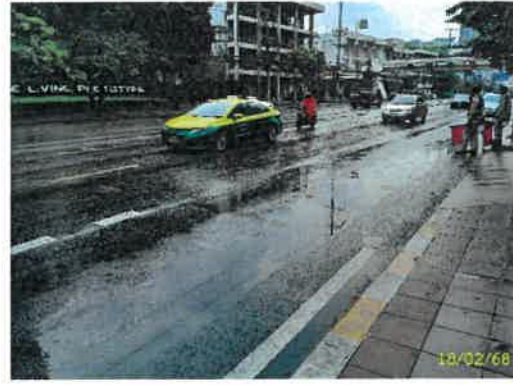
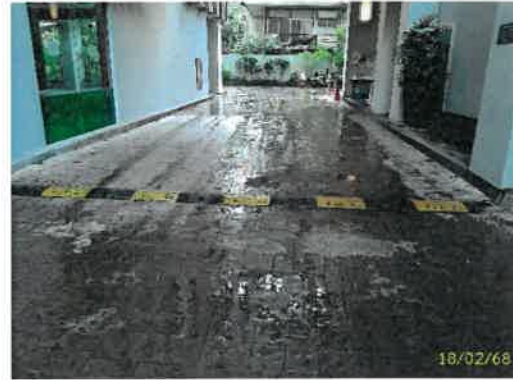
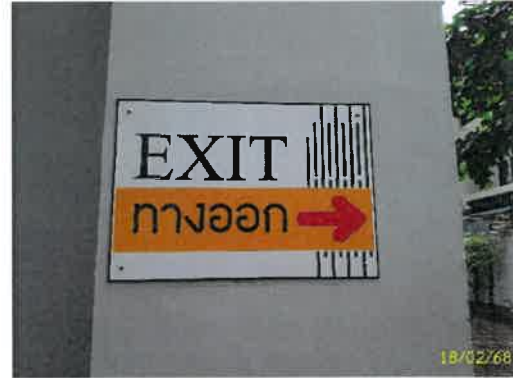
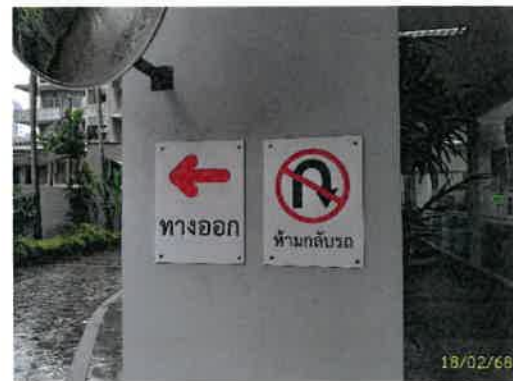
ป้ายห้ามติดเครื่องยนต์ทิ้งไว้

เส้นทแยงสีเหลืองหน้าโครงการ

สัณฐานชะลอความเร็ว

ป้ายจราจร

1. ทรัพยากรสิ่งแวดล้อมทางกายภาพ					
1.1 สภาพภูมิประเทศ	-	-	-	-	-
1.2 คุณภาพอากาศ  1) ฝุ่นละออง	1. ติดตั้งป้ายห้ามติดเครื่องยนต์ทิ้งไว้ภายในบริเวณลานจอดรถให้สามารถสังเกตเห็นได้อย่างชัดเจนและทั่วถึง	✓	- นิติบุคคลอาคารชุดฯ ติดตั้งป้ายห้ามติดเครื่องยนต์ทิ้งไว้ ภายในที่จอดรถ ซึ่งสามารถมองเห็นได้ชัดเจน	-	ภาพที่ 2.2-1 ป้ายและสัญลักษณ์จราจร

2. ควบคุมความเร็วของรถภายในโครงการ เช่น จัดให้มีป้ายจำกัดความเร็ว สันนุนชะลอความเร็ว เพื่อป้องกันไม่ให้เกิดการฟุ้งกระจายของฝุ่นละอองบริเวณผิวถนน	✓	- นิติบุคคลอาคารชุดฯ ควบคุมความเร็วรถ โดยติดตั้งสันนุนชะลอความเร็ว บริเวณถนนรอบโครงการ เพื่อป้องกันไม่ให้เกิดการฟุ้งกระจายของฝุ่นละอองบริเวณผิวถนน	-	ภาพที่ 2.2-1 ป้ายและสัญลักษณ์จราจร

1.3 เสียงและความสั่นสะเทือน	- ควบคุมความเร็วของการใช้รถในบริเวณพื้นที่โครงการ เช่น ติดป้ายจำกัดความเร็ว และทำสัญญาณลดความเร็ว ช่วยลดระดับเสียงที่เกิดจากการแล่นของรถยนต์ลงไปด้วย	✓ - นิติบุคคลอาคารชุดฯ ควบคุมความเร็วรถ โดยติดตั้งสัญญาณชะลอความเร็ว บริเวณถนนรอบโครงการ เพื่อป้องกันไม่ให้เกิดการฟุ้งกระจายของฝุ่นละอองบริเวณผิวถนน	-	ภาพที่ 2.2-1 ป้ายและสัญลักษณ์จราจร

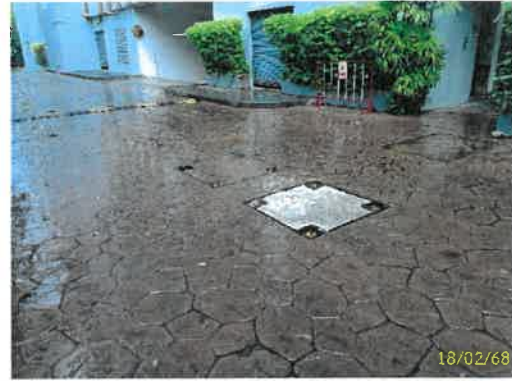
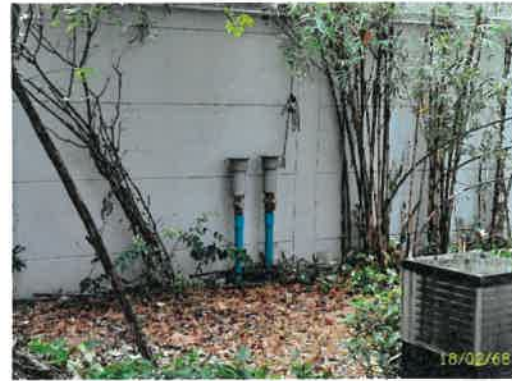
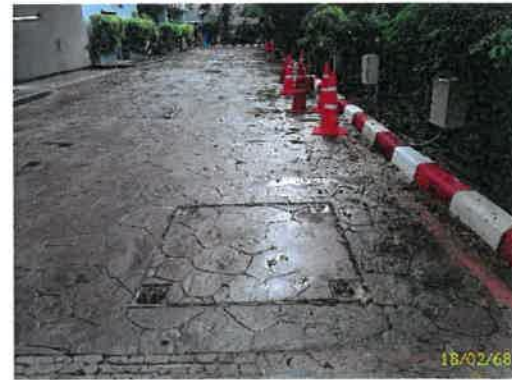
บ่อรวบรวมน้ำเสีย

บ่อดักไขมัน

บ่อเติมอากาศ

บ่อดักตะกอน

บ่อดักน้ำใส

1.4 คุณภาพน้ำ	1. จัดให้มีระบบบำบัดน้ำเสียรวม จำนวน 1 ชุด/ทาวเวอร์ เป็นระบบเติมอากาศฟิล์มตรึง (Fixed Film Aeration) แต่ละชุดมีประสิทธิภาพร้อยละ 92 สามารถบำบัดน้ำเสียให้ได้คุณภาพตามมาตรฐานน้ำทิ้งจากอาคารประเภท ก และมีค่า BOD ในน้ำทิ้งไม่เกิน 20 มก./ล.	✓ - โครงการมีระบบบำบัดน้ำเสียรวม 1 ชุด สามารถบำบัดน้ำเสียได้ 800 ลบ.ม./วัน ปัจจุบันมีน้ำเสียเฉลี่ย 150 ลูกบาศก์เมตรต่อวัน ระบบบำบัดน้ำเสียตั้งอยู่บริเวณชั้นที่ 1 ทางทิศตะวันออกของทาวเวอร์ 1	-	ภาพที่ 2.2-5 ระบบบำบัดน้ำเสียโครงการ

6. จัดให้มีถังปรับสภาพน้ำเสีย (Equalization Chamber) จำนวน 1 ถัง/ชุด แต่ละถังติดตั้งเครื่องสูบน้ำเสีย จำนวน 2 เครื่อง (ใช้งานจริง 1 เครื่อง สำรอง 1 เครื่อง) เพื่อลดปัญหาการเปลี่ยนแปลงอัตราการไหล เช่น Peak Flow หรือ Minimum flow ช่วยในการปรับสภาพน้ำเสียให้มีคุณสมบัติเท่าเทียมกันทั้งหมด เพื่อให้ระบบบำบัดน้ำเสียของโครงการสามารถทำงานได้อย่างต่อเนื่องและมีประสิทธิภาพ	✓	- โครงการก่อสร้างถังปรับสภาพน้ำเสีย (Equalization Chamber) เพื่อช่วยในการปรับสภาพน้ำเสียให้มีคุณสมบัติเท่าเทียมกันทั้งหมด เพื่อให้ระบบบำบัดน้ำเสียของโครงการสามารถทำงานได้อย่างต่อเนื่องและมีประสิทธิภาพ	-	ภาพที่ 2.2-5 ระบบบำบัดน้ำเสียโครงการ

3.2 การบำบัดน้ำเสีย	1. จัดให้มีระบบบำบัดน้ำเสียรวม จำนวน 1 ชุด/ทาวเวอร์ เป็นระบบเติมอากาศฟิล์มตรึง (Fixed Film Aeration) แต่ละชุดมีประสิทธิภาพร้อยละ 92 สามารถบำบัดน้ำเสียให้ได้คุณภาพตามมาตรฐานน้ำทิ้งจากอาคารประเภท ก และมีค่า BOD ในน้ำทิ้งไม่เกิน 20 มก./ล.	✓	- โครงการมีระบบบำบัดน้ำเสียรวม 1 ชุด สามารถบำบัดน้ำเสียได้ 800 ลบ.ม./วัน ปัจจุบันรับเสียเฉลี่ย 150 ลูกบาศก์เมตรต่อวัน ระบบบำบัดน้ำเสียตั้งอยู่บริเวณชั้นที่ 1 ทางทิศตะวันออกของทาวเวอร์ 1	-	ภาพที่ 2.2-5 ระบบบำบัดน้ำเสียโครงการ

6. จัดให้มีถังปรับสภาพน้ำเสีย (Equalization Chamber) จำนวน 1 ถัง/ชุด แต่ละถังติดตั้งเครื่องสูบน้ำเสีย จำนวน 2 เครื่อง (ใช้งานจริง 1 เครื่อง สำรอง 1 เครื่อง) เพื่อลดปัญหาการเปลี่ยนแปลงอัตราการไหล เช่น Peak Flow หรือ Minimum flow ช่วยในการปรับสภาพน้ำเสียให้มีคุณสมบัติเท่าเทียมกันทั้งหมด เพื่อให้ระบบบำบัดน้ำเสียของโครงการสามารถทำงานได้อย่างต่อเนื่องและมีประสิทธิภาพ	✓ - โครงการก่อสร้างถังปรับสภาพน้ำเสีย (Equalization Chamber) เพื่อช่วยในการปรับสภาพน้ำเสียให้มีคุณสมบัติเท่าเทียมกันทั้งหมด เพื่อให้ระบบบำบัดน้ำเสียของโครงการสามารถทำงานได้อย่างต่อเนื่องและมีประสิทธิภาพ	-	ภาพที่ 2.2-5 ระบบบำบัดน้ำเสียโครงการ

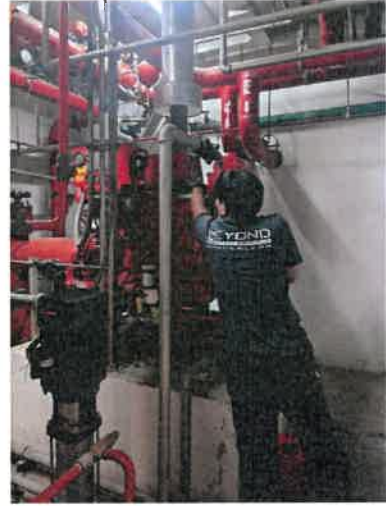
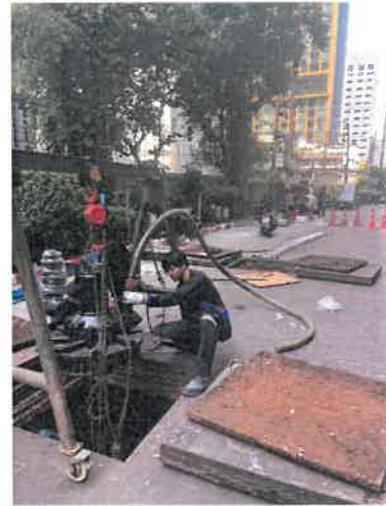
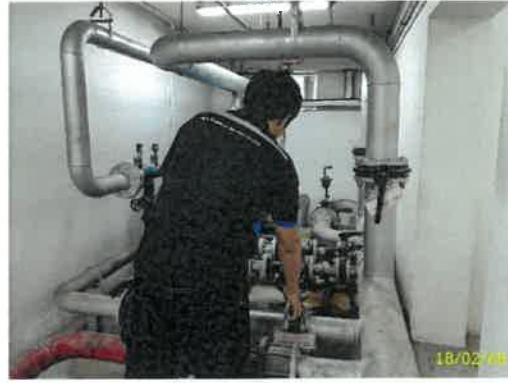
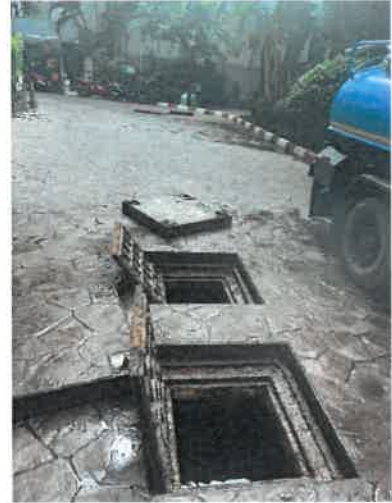
ภาพที่ 2.2-6 (ต่อ) ตรวจสอบระบบสาธารณูปโภค

Generator

Fire Pump

ตู้ดับเพลิง

ระบบบำบัดน้ำเสีย

ไฟฉุกเฉิน

เส้นท่อประปา

ระบบระบายน้ำ

สูบลตะกอน

3. ประสานให้รถสูบล้างถังของสำนักงานเขตราชเทวี มาสูบล้างถังเก็บตะกอนของระบบบำบัดน้ำเสียแต่ละชุดไปกำจัดทุก ๆ 1 เดือน	✓ - นิติบุคคลอาคารชุดฯ มีการตรวจสอบตะกอนจากระบบบำบัดน้ำเสียเป็นประจำ แต่ปริมาณตะกอนมีอยู่น้อย จึงไม่ได้ทำการสูบล้างถังออกทุกเดือน แต่จะสูบล้างถัง 1 ครั้ง ล่าสุดสูบล้างเมื่อ 26 ธันวาคม 2567	-	ภาพที่ 2.2-6 ตรวจสอบระบบสาธารณูปโภค

1.4 คุณภาพน้ำ (ต่อ)	4. จัดให้มีพนักงานดักไขมันออกจากถังดักไขมันทิ้งทุกสัปดาห์ โดยจะดักกากไขมันใส่ถุงดำ มัดปากถุงให้แน่น และนำไปไว้ยังห้องพักมูลฝอยเปียกของแต่ละทาวเวอร์ เพื่อให้รถเก็บขนมูลฝอยของสำนักงานเขตราชเทวีมารับไปกำจัดต่อไป	✓	- นิติบุคคลอาคารชุดฯ มีการตรวจสอบระบบบำบัดน้ำเสียเป็นประจำ แต่ปริมาณไขมันมีอยู่น้อย จึงไม่ได้ทำการตักออกทุกเดือน แต่จะสูบลอกปีละ 1 ครั้ง พร้อมกับสูบล้างระบบบำบัดล่าสุดสูบล้างเมื่อ 26 ธันวาคม พ.ศ. 2567	-	ภาพที่ 2.2-6 ตรวจสอบระบบสาธารณูปโภค

3. จัดให้มีเจ้าหน้าที่คอยดูแลรักษาระบบเส้นท่อประปาให้อยู่ในสภาพดี	✓	- นิติบุคคลอาคารชุดฯ มีเจ้าหน้าที่ตรวจสอบระบบจ่ายน้ำ และระบบท่อประปาให้อยู่ในสภาพดีเสมอ	-	ภาพที่ 2.2-6 ตรวจสอบระบบสาธารณูปโภค ภาคผนวก ค-3 ตรวจสอบระบบสาธารณูปโภค

2. หมั่นตรวจสอบดูแลบ่อกักของระบบระบายน้ำเป็นประจำทุกเดือนเพื่อป้องกัน มิให้มีการสะสมของตะกอนดินในบ่อกัก ที่เป็นสาเหตุให้เกิดการอุดตัน เป็นอุปสรรคในการระบายน้ำ	✓	- นิติบุคคลอาคารชุดฯ มีเจ้าหน้าที่คอยดูแลบ่อกักของระบบระบายน้ำ เพื่อป้องกันมิให้มีการสะสมของตะกอนดินในบ่อกัก	-  ภาพที่ 2.2-6 ตรวจสอบระบบสาธารณูปโภค

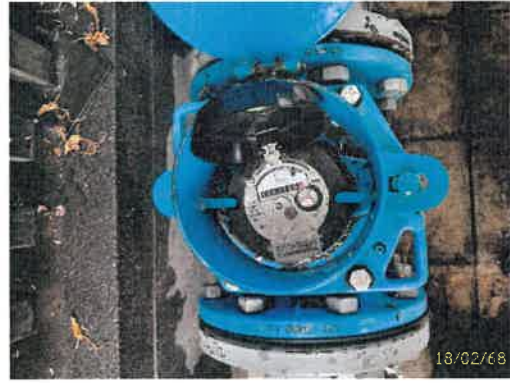
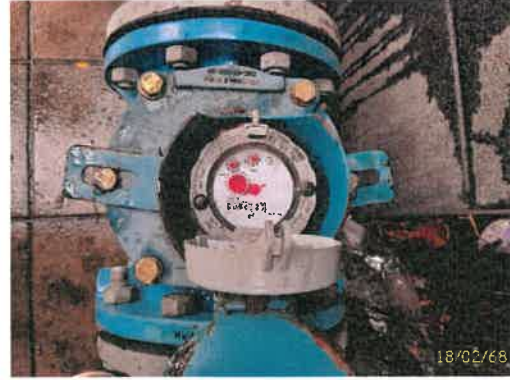
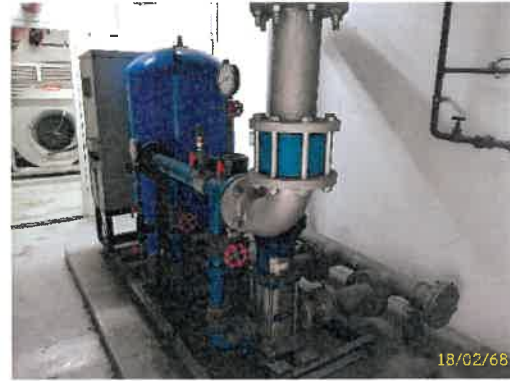
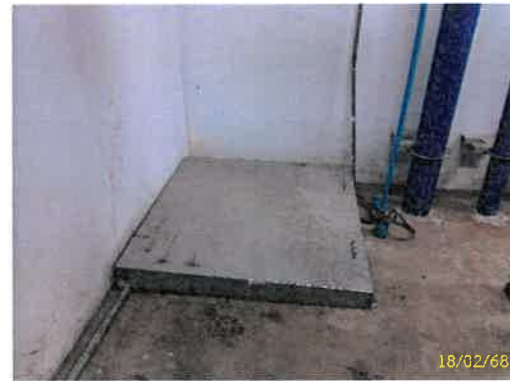
มิเตอร์รับน้ำประปา

ปั๊มน้ำสำรองเพื่ออุปโภค-บริโภคชั้นใต้ดิน ทาวเวอร์ 1

ปั๊มน้ำสำรองเพื่ออุปโภค-บริโภคชั้นตาดฟ้า ทาวเวอร์ 1

ถังเก็บน้ำสำรองเพื่ออุปโภค-บริโภคชั้นใต้ดิน ทาวเวอร์ 1

3.1 การใช้น้ำ	1. จัดให้มีถังสำรองน้ำใต้ดิน และถังเก็บน้ำชั้นดาดฟ้า สำหรับแต่ละทาวเวอร์ รายละเอียดดังนี้ - ทาวเวอร์ 1 มีความต้องการใช้น้ำปริมาณ 324 ลบ.ม./วัน โดยโครงการจัดให้มีถังเก็บน้ำใต้ดิน จำนวน 1 ถัง ความจุ 360 ลบ.ม. สำรองน้ำเพื่อการอุปโภค-บริโภคทั้งหมด และถังเก็บน้ำชั้นดาดฟ้า จำนวน 2 ถัง ความจุรวม 135 ลบ.ม. สำรองเพื่อการอุปโภค-บริโภค ทั้งสิ้น 495 ลบ.ม. ซึ่งสามารถสำรองน้ำใช้ได้ประมาณ 1.5 วัน - ทาวเวอร์ 2 มีความต้องการใช้น้ำปริมาณ 514 ลบ.ม./วัน โดยโครงการจัดให้มีถังเก็บน้ำใต้ดิน จำนวน 1 ถัง ความจุ 570 ลบ.ม. สำรองน้ำเพื่อการอุปโภค-บริโภคทั้งหมด และถังเก็บน้ำชั้นดาดฟ้า จำนวน 2 ถัง ความจุรวม 218 ลบ.ม. สำรองเพื่อการอุปโภค-บริโภค ทั้งสิ้น 495 ลบ.ม. ซึ่งสามารถสำรองน้ำใช้ได้	✓ - นิติบุคคลอาคารชุดฯ มีการสำรองน้ำใช้โดยเก็บไว้ที่ถังเก็บน้ำใต้ดิน 1 ถัง/อาคาร และถังเก็บน้ำชั้นดาดฟ้า 1 ถัง/อาคาร	-	ภาพที่ 2.2-8 ระบบน้ำใช้

3.1 การใช้น้ำ (ต่อ)	ประมาณ 1.5 วัน				
	2. ในการนำน้ำมาไว้ในถังเก็บน้ำใต้ดิน จะต่อท่อประปาขนาดเส้นผ่านศูนย์กลาง 6 นิ้ว ผ่านมิเตอร์โดยอาศัยแรงโน้มถ่วงของโลก มิได้ดึงน้ำประปาจากท่อเมนโดยตรง เพื่อไม่ให้เกิดผลกระทบด้านแรงดันน้ำต่อพื้นที่ชุมชนข้างเคียง	✓	- โครงการรับน้ำจากการประปานครหลวง เฉลี่ย 220 ลูกบาศก์เมตร/วัน โดยจะต่อท่อประปาจากการประปานครหลวงผ่านมิเตอร์ เพื่อนำมาเก็บไว้ในถังเก็บน้ำใต้ดิน และจะสูบน้ำไปยังถังเก็บน้ำชั้นดาดฟ้า แล้วจึงจ่ายลงมายังส่วนต่าง ๆ ของอาคาร	-	ภาพที่ 2.2-7 ระบบน้ำใช้

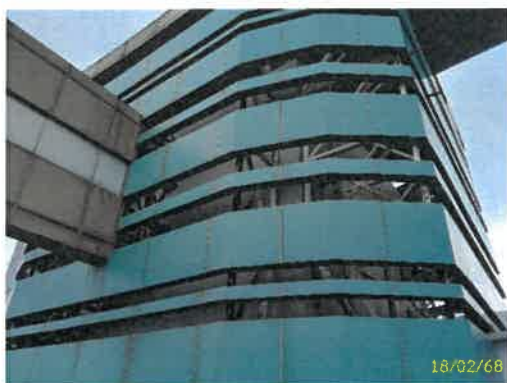
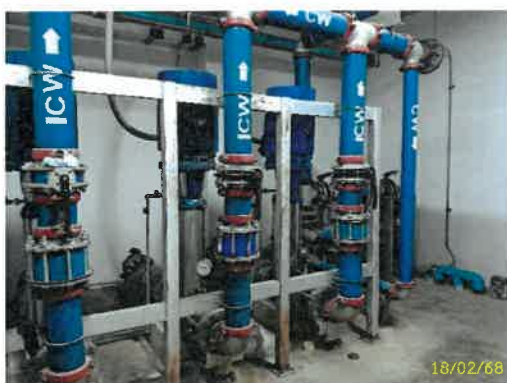
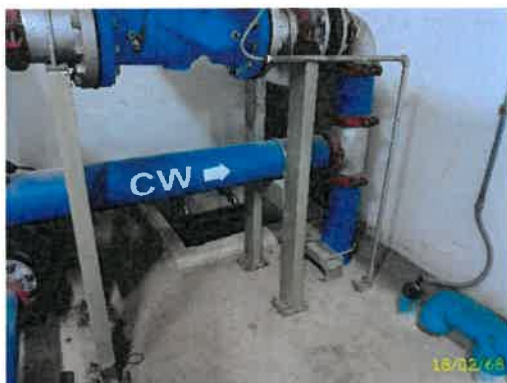
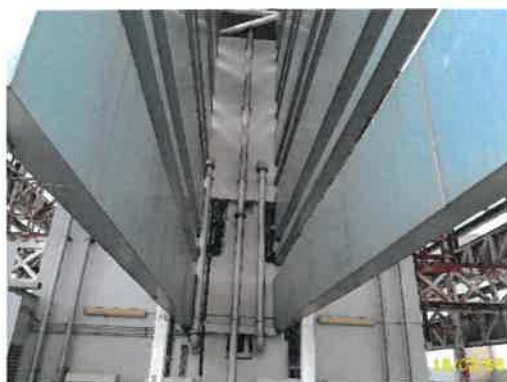
ภาพที่ 2.2-7 (ต่อ) ระบบน้ำใช้

ถังและฝาน้ำชั้นดาดฟ้า ทาวเวอร์ 1

ปั๊มน้ำสำรองเพื่ออุปโภค-บริโภคชั้นใต้ดิน ทาวเวอร์ 2

ปั๊มน้ำสำรองเพื่ออุปโภค-บริโภคชั้นดาดฟ้า ทาวเวอร์ 2

ถังเก็บน้ำชั้นใต้ดิน ทาวเวอร์ 2

ถังและฝาน้ำชั้นดาดฟ้า ทาวเวอร์ 2

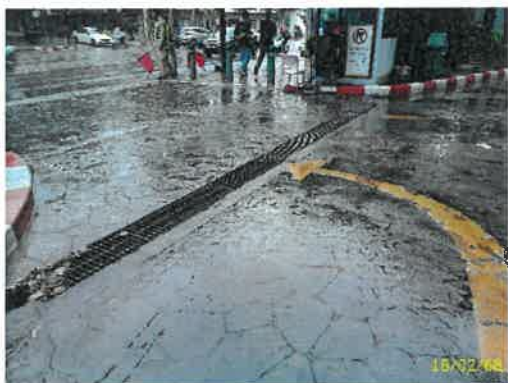
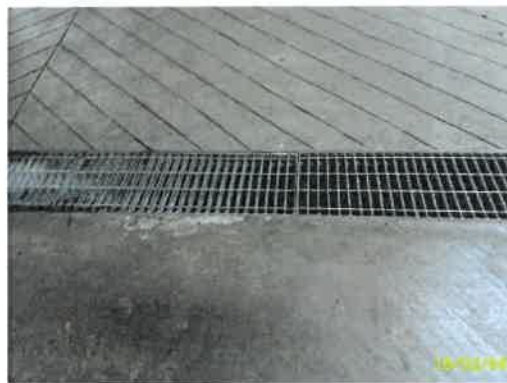
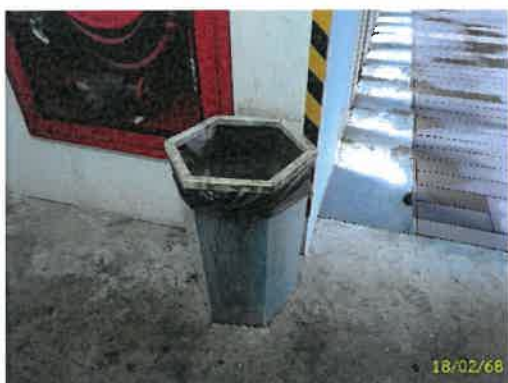
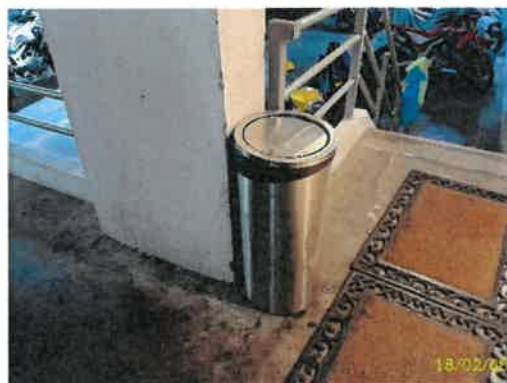
ภาพที่ 2.2-9 (ต่อ) การระบายน้ำของโครงการ

บ่อหน่วงน้ำ

การระบายน้ำภายนอกอาคาร  
ภาพที่ 2.2-9 การระบายน้ำของโครงการ

รางระบายน้ำฝน

3.2 การบำบัดน้ำเสีย (ต่อ)	มั่นใจว่าโครงการจะเดินระบบบำบัดน้ำเสียตลอดระยะเวลาที่เปิดดำเนินการ			
3.3 การระบายน้ำ	1. จัดให้มีบ่อหน่วงน้ำ จำนวน 1 บ่อ ความจุ 150 ลบ.ม. เพื่อรองรับน้ำหลากภายในพื้นที่โครงการ ซึ่งมีปริมาณ 70 ลบ.ม. ได้อย่างเพียงพอ และจำกัดอัตราการระบายน้ำจากบ่อหน่วงน้ำด้วยเครื่องสูบน้ำซึ่งติดตั้งไว้ จำนวน 2 เครื่อง (ใช้งานจริง 1 เครื่อง สำรอง 1 เครื่อง) อัตราการสูบเครื่องละ 3.48 ลบ.ม./นาที่ (0.058 ลบ.ม./วินาที) ซึ่งไม่เกินอัตราการระบายน้ำก่อนการพัฒนาโครงการ	✓	- โครงการมีบ่อหน่วงน้ำ จำนวน 1 บ่อ โดยติดตั้งเครื่องสูบน้ำไว้จำนวน 2 เครื่อง ตั้งอยู่บริเวณด้านหน้าโครงการ	-  ภาพที่ 2.2-9 การระบายน้ำของโครงการ

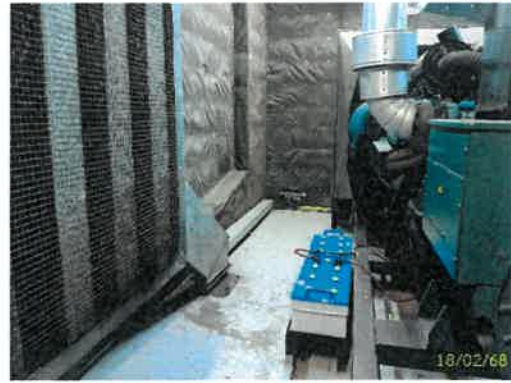
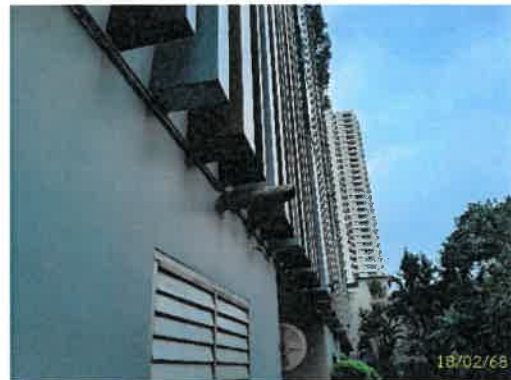
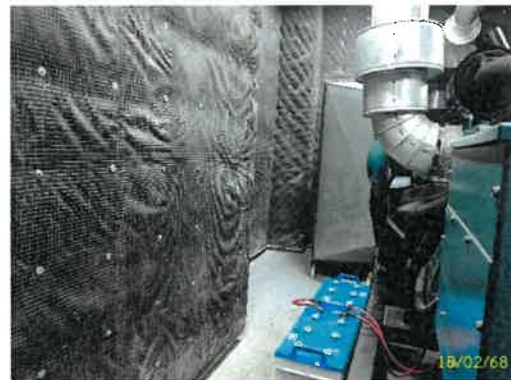
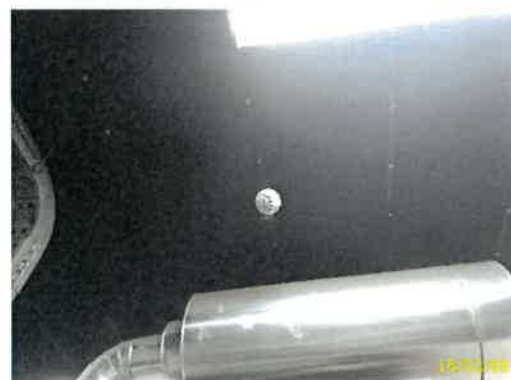
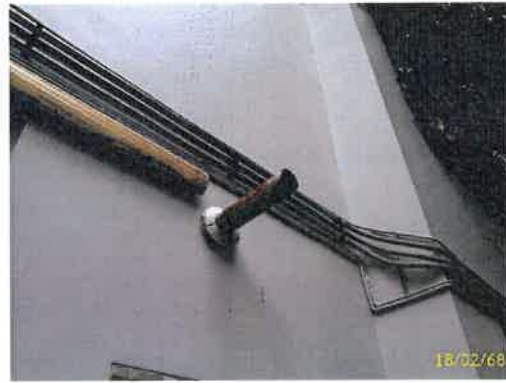
ภาพที่ 2.2-12 (ต่อ) ระบบไฟฟ้า

เครื่องกำเนิดไฟฟ้าฉุกเฉิน ทาวเวอร์ 1

เครื่องกำเนิดไฟฟ้าสำรองกับผนังกันเสียงทาวเวอร์ 1

พัดลมระบายอากาศทาวเวอร์ 1

ปล่องระบายควันทาวเวอร์ 1

เครื่องกำเนิดไฟฟ้าฉุกเฉินทาวเวอร์ 2

เครื่องกำเนิดไฟฟ้าสำรองกับผนังกันเสียงทาวเวอร์ 2

ไฟฉุกเฉินทาวเวอร์ 2

เครื่องตรวจจับควันทาวเวอร์ 2

พัดลมระบายอากาศทาวเวอร์ 2

ปล่องระบายควันทาวเวอร์ 2

3.5 การใช้ไฟฟ้า	1. ติดตั้งหม้อแปลงไฟฟ้า ชนิด Dry Type Cast Rasin ขนาด 2,000 KVA จำนวน 2 ชุด (สำหรับทาวเวอร์ 1) และขนาด 2,500 KVA จำนวน 2 ชุด (สำหรับทาวเวอร์ 2)	✓ - โครงการติดตั้งหม้อแปลงไฟฟ้า ขนาด 2,000 KVA จำนวน 2 ชุด สำหรับทาวเวอร์ 1 และ ขนาด 2,500 KVA จำนวน 2 ชุด สำหรับทาวเวอร์ 2	-	ภาพที่ 2.2-12 ระบบไฟฟ้า

2. ในกรณีที่ระบบไฟฟ้าปกติขัดข้อง เครื่องกำเนิดไฟฟ้าฉุกเฉิน ขนาด 600 KVA จำนวน 1 ชุด และแบตเตอรี่ ขนาด 12 V สำรองไฟได้นาน 8 ชั่วโมง สำหรับแต่ละทาวเวอร์	✓ - โครงการติดตั้งเครื่องกำเนิดไฟฟ้าฉุกเฉิน (Generator) ขนาด 600 KVA จำนวน 1 ชุด/ทาวเวอร์	-	ภาพที่ 2.2-12 ระบบไฟฟ้า

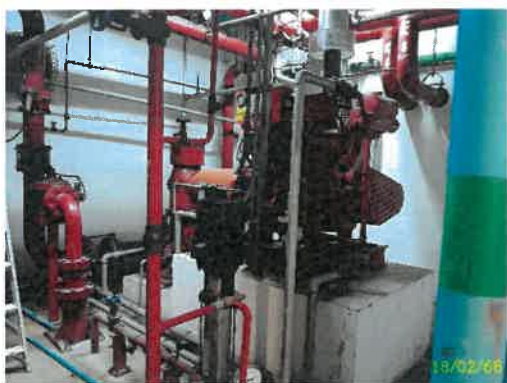
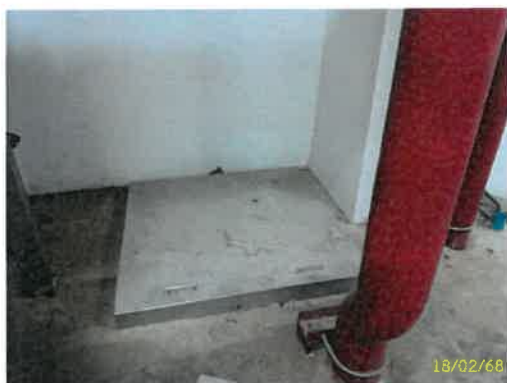
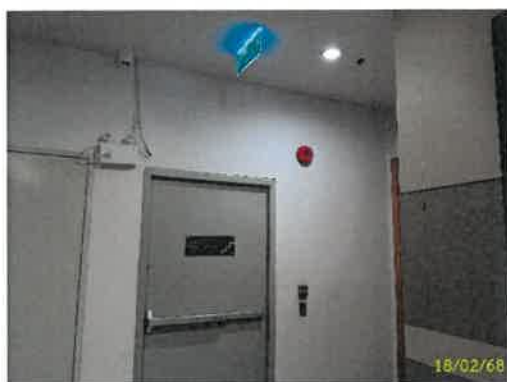
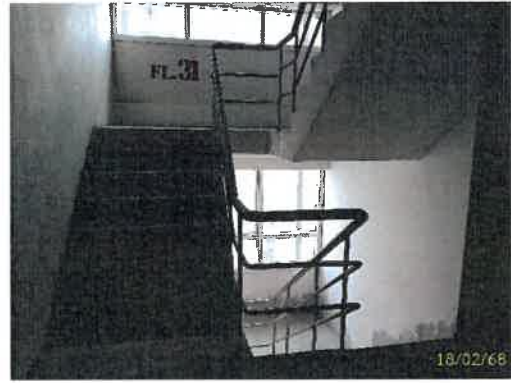
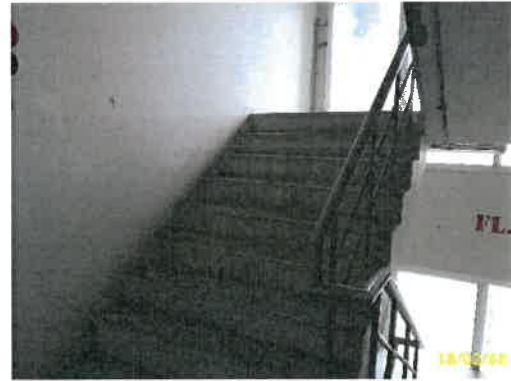
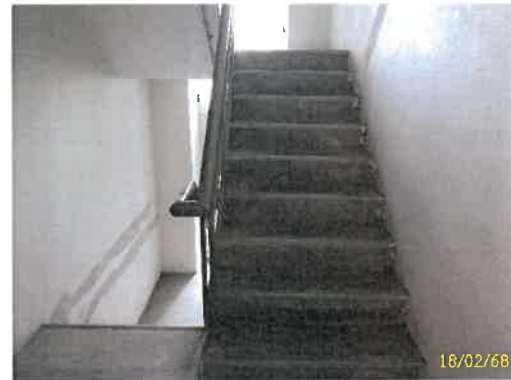
ภาพที่ 2.2-13 (ต่อ) ระบบป้องกัน และเตือนอัคคีภัย

ปั๊มสำรองน้ำดับเพลิง ทาวเวอร์ 1

ถังสำรองน้ำดับเพลิงทาวเวอร์ 2

บันไดหนีไฟ ST-1 ทาวเวอร์ 1

บันไดหนีไฟ ST-2 ทาวเวอร์ 1

บันไดหนีไฟ ST-1 ทาวเวอร์ 2

2. โครงการจัดให้มีพื้นที่หนีไฟทางอากาศที่บริเวณชั้นดาดฟ้าของทาวเวอร์ 1 และ 2 ความกว้าง 10 ม. ความยาว 10 ม. เป็นที่ว่างเพื่อเป็นพื้นที่หนีไฟทางอากาศ โดยสามารถใช้บันไดของแต่ละทาวเวอร์ เพื่อไปยังพื้นที่หนีไฟทางอากาศได้สะดวก	✓	- โครงการมีพื้นที่หนีไฟทางอากาศอยู่ที่ชั้นหลังคาของอาคาร จำนวน 1 แห่ง/ทาวเวอร์ ขนาดกว้าง 10 ม. ยาว 10 เมตร	-	ภาพที่ 2.2-13 ระบบป้องกัน และเตือนอัคคีภัย

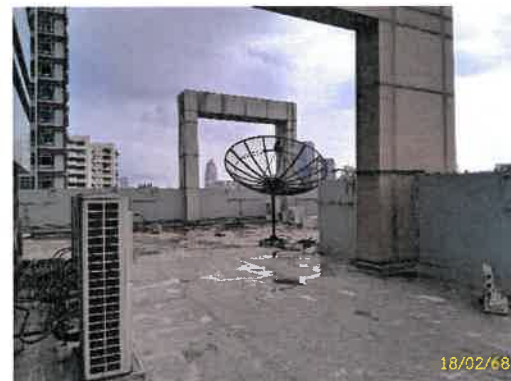
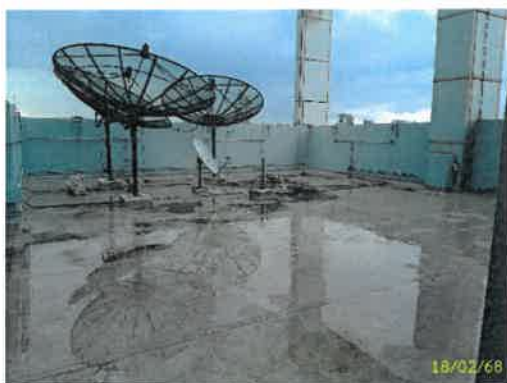
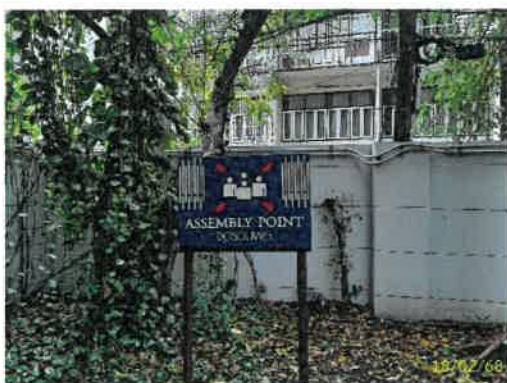
ภาพที่ 2.2-13 (ต่อ) ระบบป้องกัน และเตือนอัคคีภัย

บันไดหนีไฟ ST-2 ทาวเวอร์ 2

พื้นที่หนีไฟทางอากาศ ทาวเวอร์ 1

พื้นที่หนีไฟทางอากาศ ทาวเวอร์ 2

จุดรวมพล

3. โครงการได้จัดให้มีจุดรวมคนเบื้องต้นไว้ที่บริเวณพื้นที่ว่าง 2 จุด ดังนี้ 1) จุดรวมคนที่ 1 ขนาดพื้นที่ 420 ตารางเมตร ซึ่งจะอยู่บริเวณทางวิ่งด้านทิศตะวันออกของทาวเวอร์ 1 สามารถรองรับคนได้ประมาณ 1,680 คน (1 คนขึ้นที่ยืนประมาณ 0.25 ตร.ม.) ซึ่งเพียงพอต่อจำนวนผู้พักอาศัยของทาวเวอร์ 1 จำนวน 1,550 คน 2) จุดรวมคนที่ 2 ขนาดพื้นที่ 640 ตารางเมตร ซึ่งจะอยู่บริเวณทางวิ่งด้านทิศตะวันออกยาวตลอดไปจนถึงทางด้านทิศตะวันออกยาวตลอดไปจนถึงด้านทิศตะวันตกของทาวเวอร์ 2	✓	- นิติบุคคลอาคารชุดฯ กำหนดจุดรวมคนเบื้องต้นอยู่บริเวณพื้นที่สีเขียวด้านทิศตะวันออกของทาวเวอร์ 1	-	ภาพที่ 2.2-13 ระบบป้องกัน และเตือนอัคคีภัย
