### 3. ผลการปฏิบัติตามมาตรการฯ

#### 3.1 ผลการปฏิบัติตามมาตรการป้องกันและแก้ไขผลกระทบสิ่งแวดล้อม

การดำเนินการตามมาตรการป้องกันและแก้ไขผลกระทบสิ่งแวดล้อม ระยะดำเนินการ โครงการเคหะชุมชน ดินแดง 5 (ปัจจุบันเปิดดำเนินการในชื่อ PRINCETON PARK SUITES) ระหว่างเดือนกรกฎาคม-ธันวาคม พ.ศ. 2567 มีรายละเอียดผลการปฏิบัติตามมาตรการที่กำหนดในรายงานการประเมินผลกระทบสิ่งแวดล้อมแสดงดังตารางที่ 2

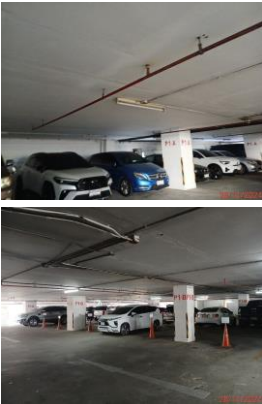
2) ต้องจัดให้มีที่จอดรถให้เพียงพอ จำนวน 252 คัน	2) มีที่จอดรถยนต์ จำนวน 252 คัน ตามที่มาตรการกำหนด	ไม่มี

<div>ที่จอดรถยนต์</div>
	3) ที่กลับรถยนต์ต้องจัดให้มีพื้นที่เพียงพอ ให้สามารถกลับรถยนต์เข้าสู่ทางเข้า-ออกได้โดยสะดวก และทำเครื่องหมายแสดงแนวกลับของรถยนต์ และแนววิ่งเข้า-ออกให้ชัดเจน	3) โครงการไม่ได้จัดให้มีที่กลับรถยนต์บริเวณด้านหน้าโครงการ เนื่องจากสามารถเลี้ยวรถเข้า-ออกถนนมิตรไมตรีบริเวณด้านหน้าโครงการได้ รวมทั้งจัดให้มีการเดินทางเดียวบริเวณลานด้านหน้าของอาคาร	ไม่มี

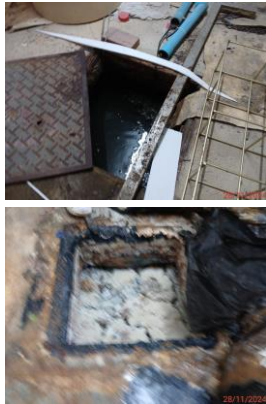
<p style="text-align: center;">ระบบบำบัดน้ำเสีย</p>

3. การบำบัดน้ำเสีย (ต่อ)	6) ต้องมีการเก็บตัวอย่างน้ำเพื่อวิเคราะห์คุณภาพอย่างสม่ำเสมอ	6) มีการตรวจสอบวิเคราะห์คุณภาพน้ำหลังผ่านระบบบำบัดน้ำเสีย เป็นประจำทุก 3 เดือน โดยผลการตรวจวิเคราะห์คุณภาพน้ำจากระบบบำบัดน้ำเสีย เมื่อวันที่ 2 สิงหาคม และวันที่ 28 พฤศจิกายน พ.ศ. 2567 พบว่า คุณภาพน้ำหลังผ่านระบบบำบัดน้ำเสียมีค่าไม่เป็นไปตามเกณฑ์มาตรฐาน (รายละเอียดแสดงดังข้อ 3.2)	เปิดเดินระบบบำบัดน้ำเสียสม่ำเสมอ รวมทั้งตรวจสอบอุปกรณ์ต่างๆ ของระบบบำบัดน้ำเสียเพื่อให้สามารถทำงานได้อย่างมีประสิทธิภาพ

7) การกำจัดตะกอนส่วนเกินจากบ่อเก็บตะกอนและบ่อเกรอะ หมั่นตรวจตราหากมีปริมาณมากควรสูบลอก ซึ่งจะใช้บริการจากสำนักงานเขตดินแดง	7) โครงการได้ติดต่อประสานงานให้สำนักงานเขตดินแดง มาสูบลอกจากระบบบำบัดน้ำเสียครั้งล่าสุดในเดือนกุมภาพันธ์ พ.ศ. 2565 โดยผลการตรวจวิเคราะห์คุณภาพน้ำจากระบบบำบัดน้ำเสีย เมื่อวันที่ 2 สิงหาคม และวันที่ 28 พฤศจิกายน พ.ศ. 2567 พบว่า คุณภาพน้ำหลังผ่านระบบบำบัดน้ำเสียมีค่าไม่เป็นไปตามเกณฑ์มาตรฐาน (รายละเอียดแสดงดังข้อ 3.2)

จากผลการตรวจวิเคราะห์ข้างต้นพบว่า คุณภาพน้ำหลังผ่านระบบบำบัดน้ำเสียในเดือนสิงหาคม และ พฤศจิกายน พ.ศ. 2567 มีค่า BOD ไม่เป็นไปตามเกณฑ์มาตรฐานที่กำหนดไว้ไม่เกิน 30 มก./ล. รวมทั้งคุณภาพน้ำในเดือนพฤศจิกายน พ.ศ. 2567 มีค่า TKN ไม่เป็นไปตามเกณฑ์มาตรฐานที่กำหนดไว้ไม่เกิน 35 มก./ล. ทั้งนี้ อาจมีสาเหตุมาจากผู้บริหารโครงการยังไม่เปิดเดินระบบบำบัดน้ำเสียอย่างสม่ำเสมอ และสูบตะกอนออกจากบ่อดักตะกอน ดังนั้น ผู้บริหารโครงการควรเปิดเดินระบบบำบัดน้ำเสียอย่างสม่ำเสมอ รวมทั้งสูบตะกอนออกจากบ่อดักตะกอน และตรวจสอบการทำงาน และอุปกรณ์ต่างๆ ของระบบบำบัดน้ำเสียให้สามารถทำงานได้อย่างมีประสิทธิภาพ

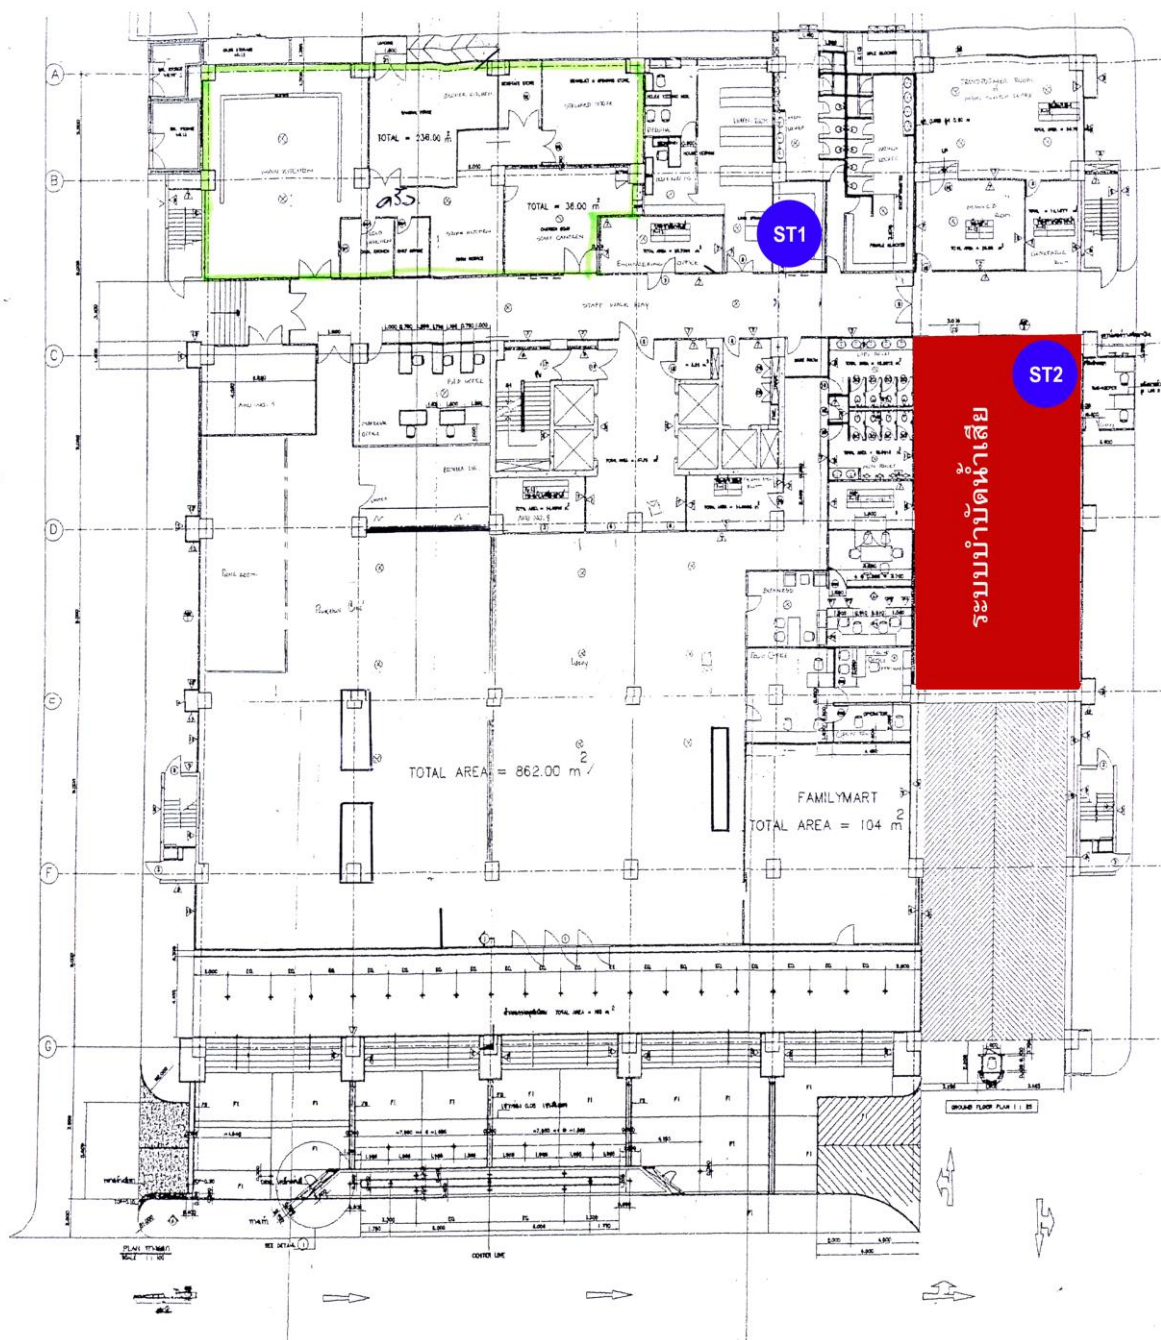
### รูปที่ 5 จุดเก็บตัวอย่างคุณภาพน้ำ

สำหรับการดำเนินการระหว่างเดือนกรกฎาคม-ธันวาคม พ.ศ. 2567 ได้ดำเนินการเก็บตัวอย่างคุณภาพน้ำจากบ่อกักก่อนเข้าระบบบำบัดน้ำเสีย และคุณภาพน้ำจากบ่อกักน้ำหลังผ่านระบบบำบัดน้ำเสีย เมื่อวันที่ 2 สิงหาคม และวันที่ 28 พฤศจิกายน พ.ศ. 2567 (รูปที่ 5 และภาพที่ 2) มีรายละเอียดผลการวิเคราะห์ดังนี้

ST1 = บ่อพักน้ำก่อนเข้าระบบบำบัดน้ำเสีย

ST2 = บ่อพักน้ำหลังผ่านระบบบำบัดน้ำเสีย

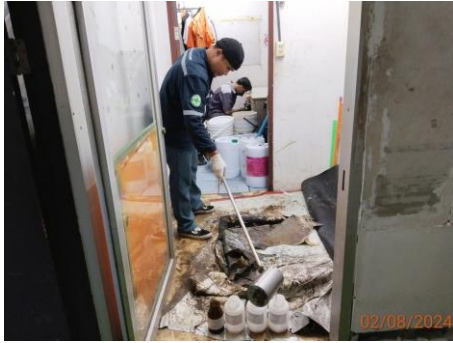
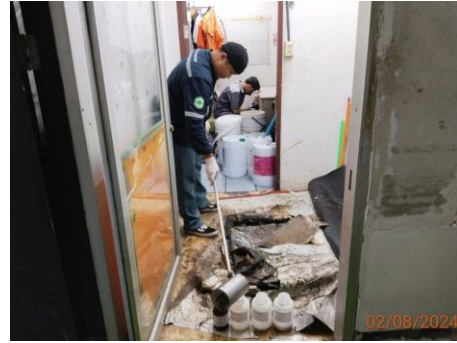
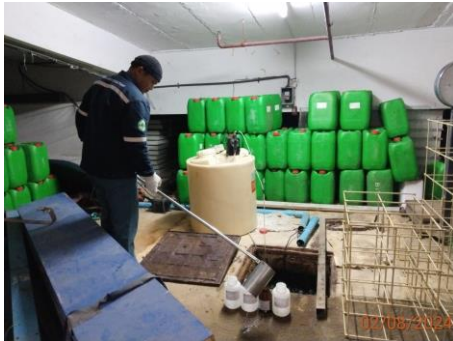
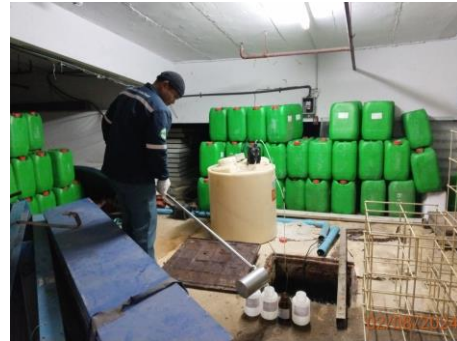
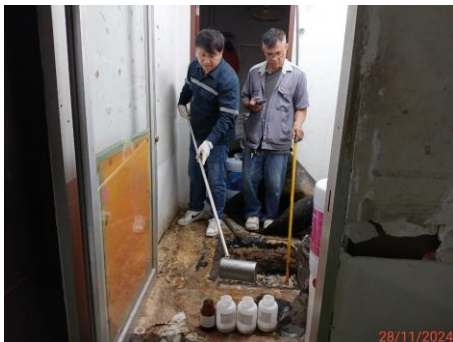
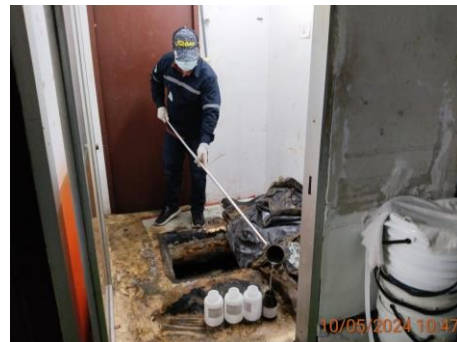
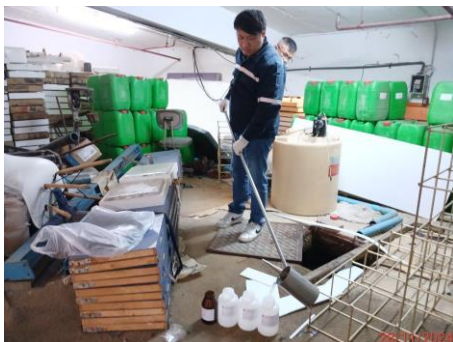
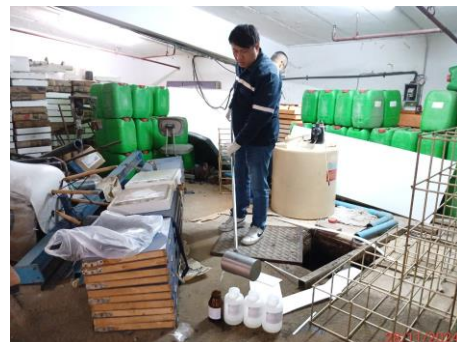
ภาพที่ 2 การเก็บตัวอย่างคุณภาพน้ำ ระหว่างเดือนกรกฎาคม-ธันวาคม พ.ศ. 2567

คุณภาพน้ำจากบ่อกักน้ำก่อนเข้าระบบบำบัดน้ำเสีย

คุณภาพน้ำจากบ่อกักน้ำหลังผ่านระบบบำบัดน้ำเสีย

ก. วันที่ 2 สิงหาคม พ.ศ. 2567

ข. วันที่ 28 พฤศจิกายน พ.ศ. 2567

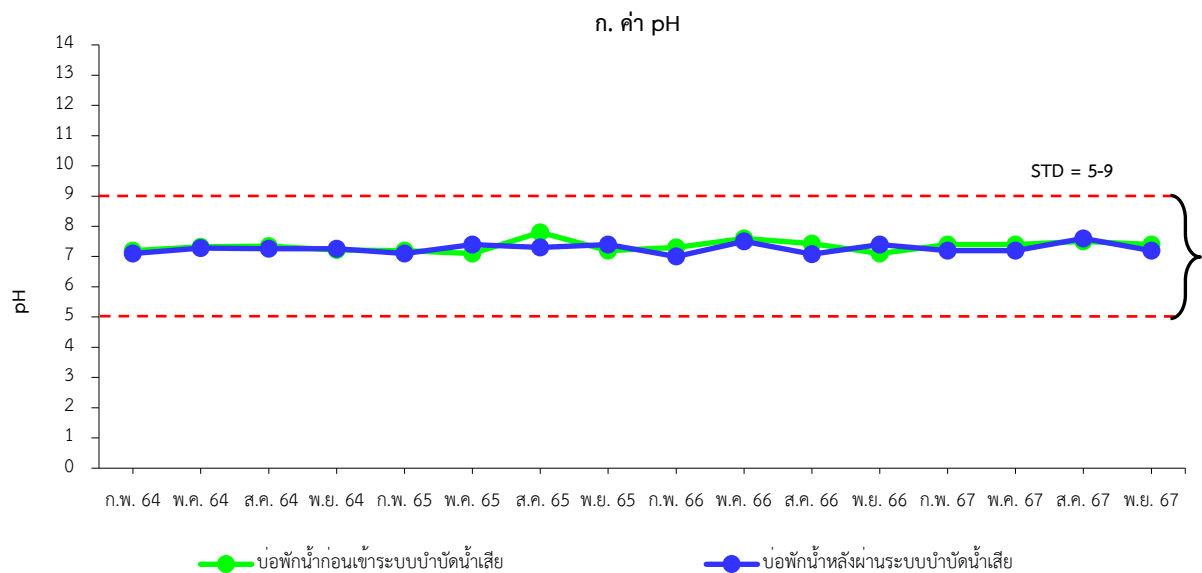
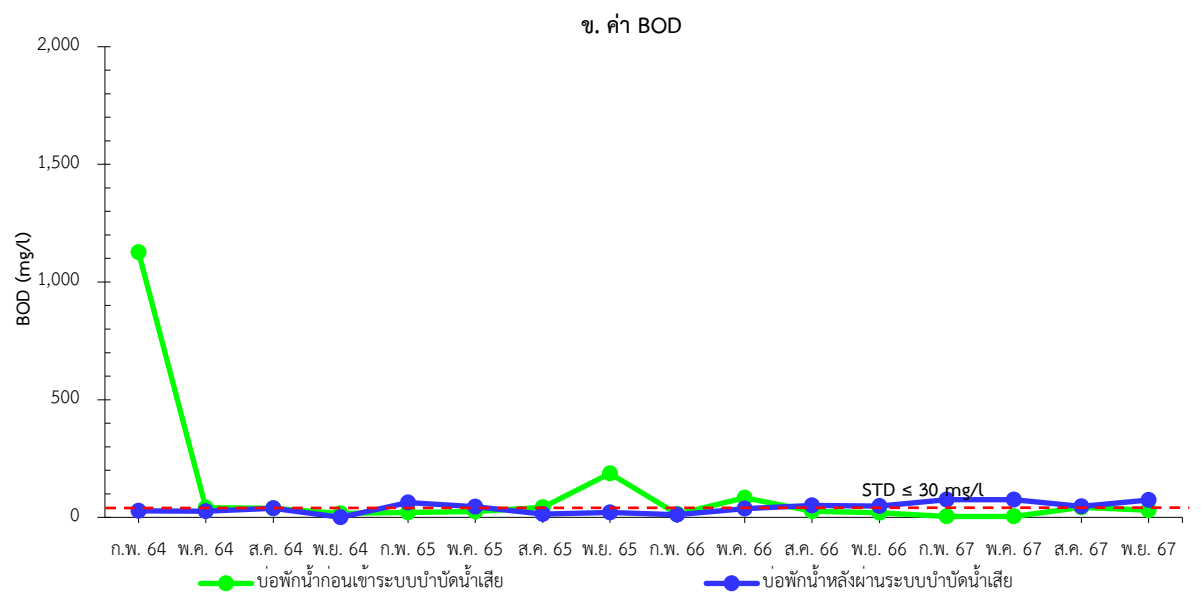
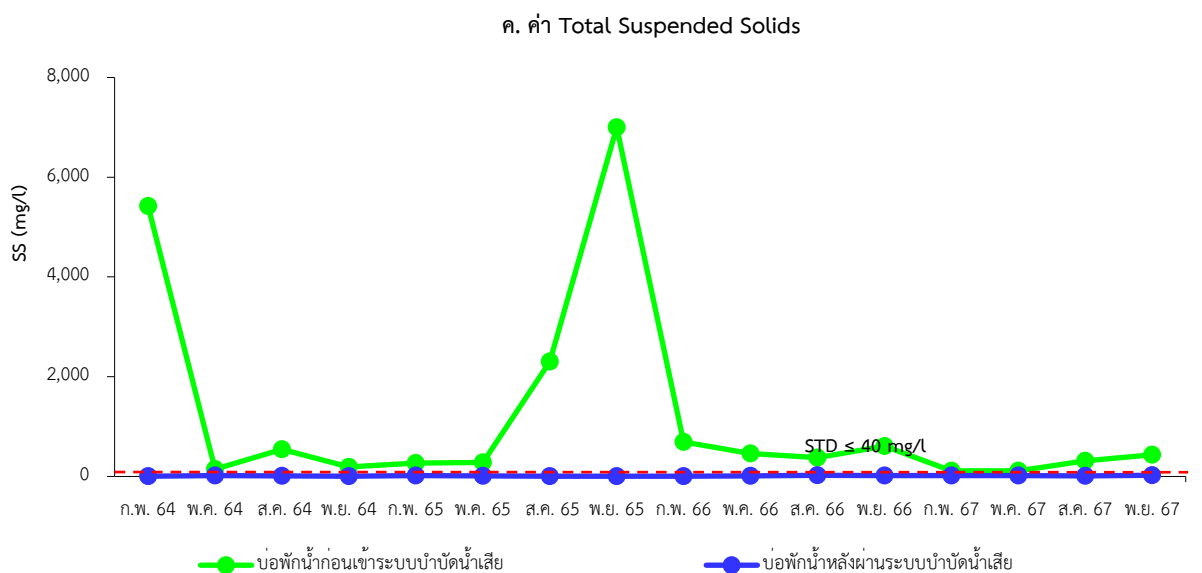
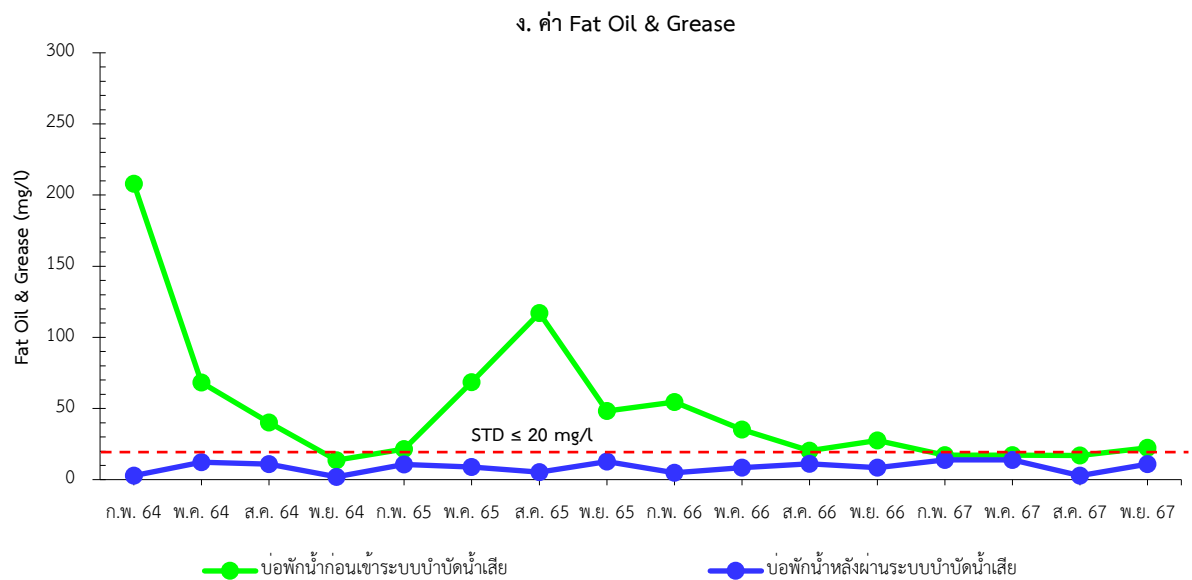
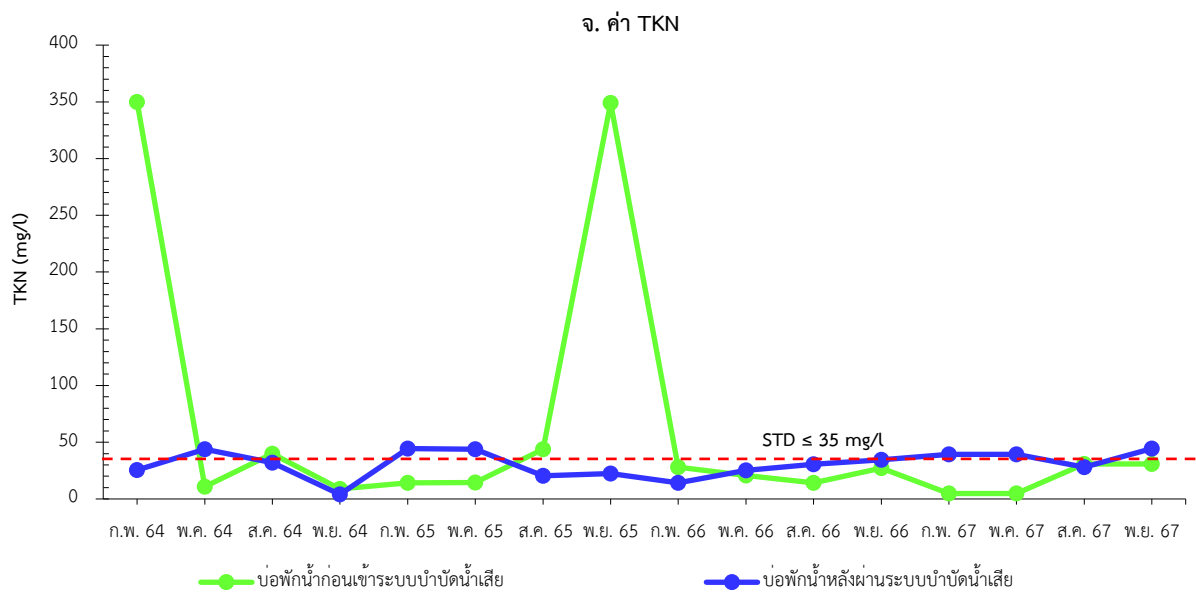
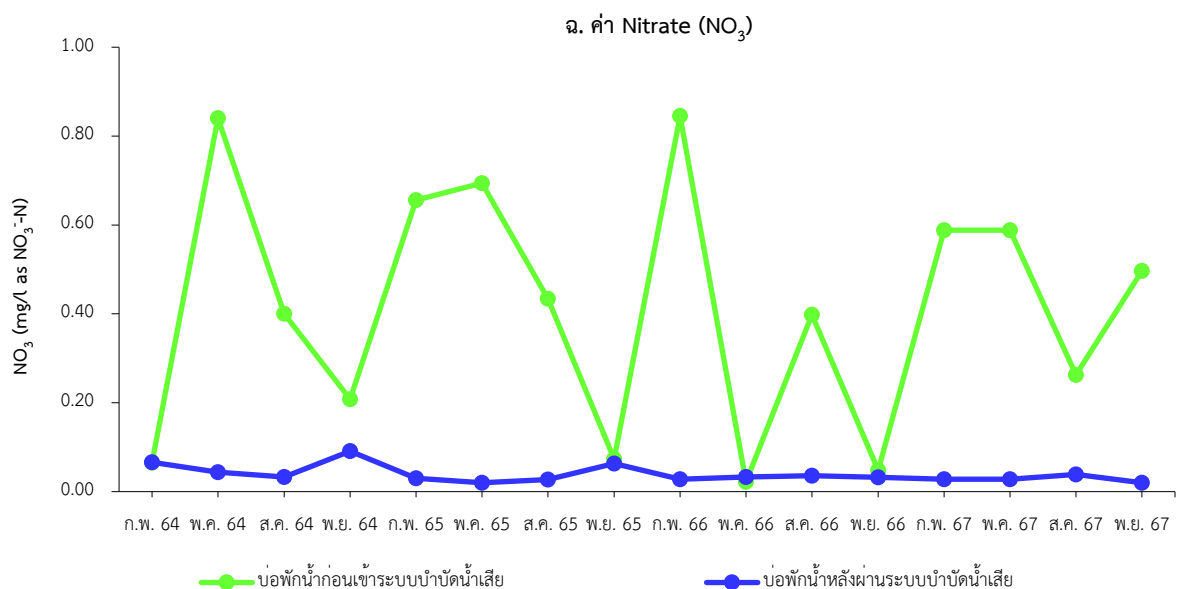
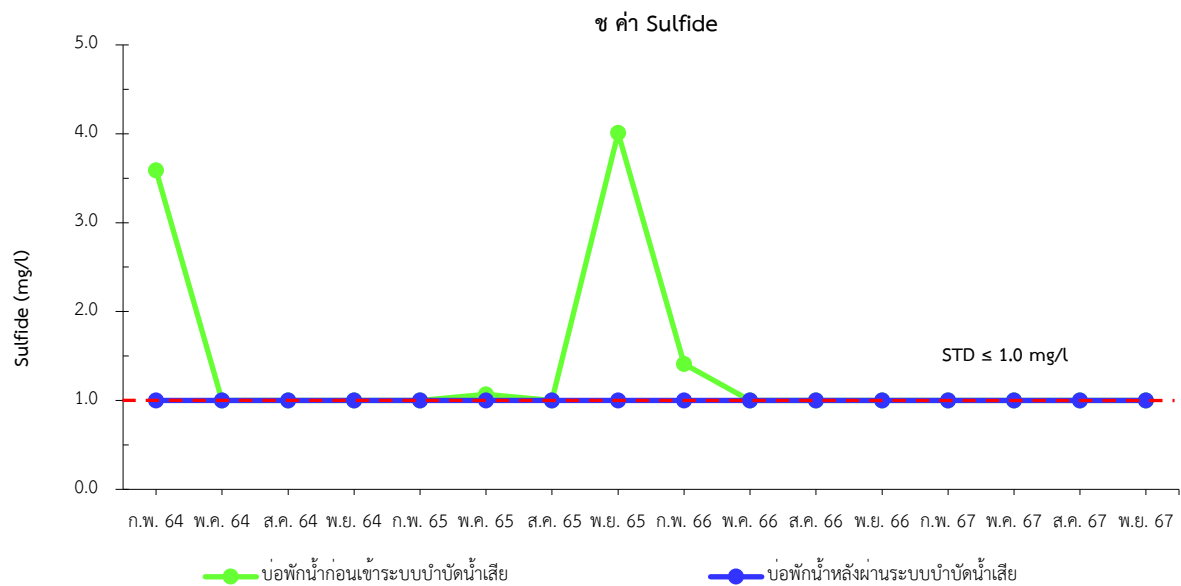
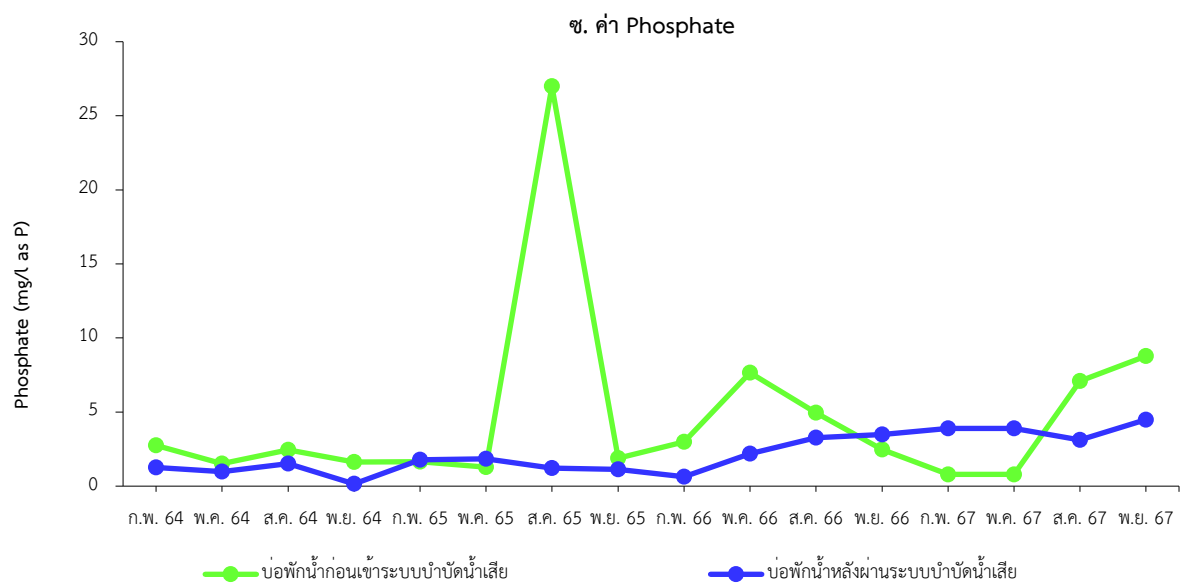
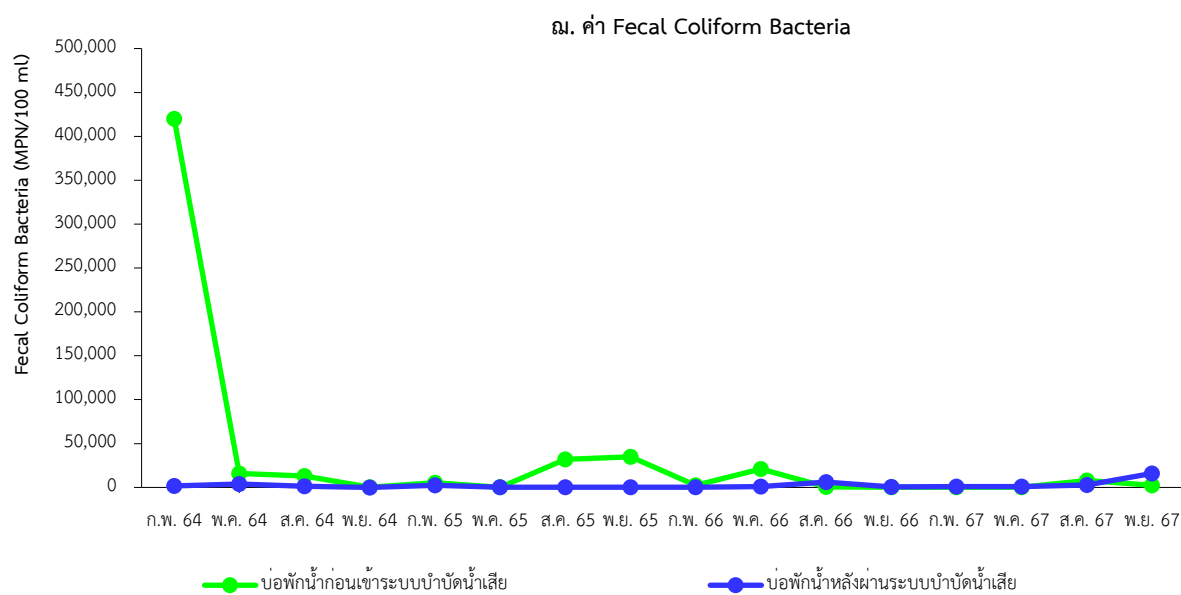
รูปที่ 6 เปรียบเทียบผลการตรวจวิเคราะห์คุณภาพน้ำจากระบบบำบัดน้ำเสีย

เมื่อเปรียบเทียบกับผลการตรวจวิเคราะห์ที่ผ่านมา (เดือนกุมภาพันธ์ พ.ศ. 2564-พฤษภาคม พ.ศ. 2567) พบว่า คุณภาพน้ำส่วนใหญ่มีค่าใกล้เคียงกับผลการตรวจวิเคราะห์ที่ผ่านมา โดยคุณภาพน้ำในเดือนตุลาคม พ.ศ. 2564, เดือนกุมภาพันธ์, พฤศจิกายน พ.ศ. 2565, เดือนพฤษภาคม, สิงหาคม, พฤศจิกายน พ.ศ. 2566, เดือนกุมภาพันธ์, พฤษภาคม, สิงหาคม และพฤศจิกายน พ.ศ. 2567 มีค่า BOD ไม่เป็นไปตามเกณฑ์มาตรฐาน รวมทั้งคุณภาพน้ำในเดือนพฤษภาคม พ.ศ. 2564, เดือนกุมภาพันธ์, พฤษภาคม พ.ศ. 2565, เดือนกุมภาพันธ์, พฤษภาคม และพฤศจิกายน พ.ศ. 2567 มีค่า TKN ไม่เป็นไปตามเกณฑ์มาตรฐาน (ตารางที่ 5 และรูปที่ 6)
