บทที่ 3

ผลการปฏิบัติตามมาตรการ
ติดตามตรวจสอบผลกระทบ
สิ่งแวดล้อม

โครงการ **ปติ สุขุมวิท 101** ของ **นิติบุคคลอาคารชุด ปติ สุขุมวิท 101**

จัดทำรายงานโดย **บริษัท เซ็น เอกซ์ พร็อพเพอร์ตี้ แมเนจเม้นท์ จำกัด**

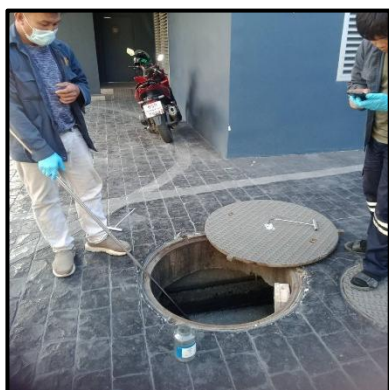
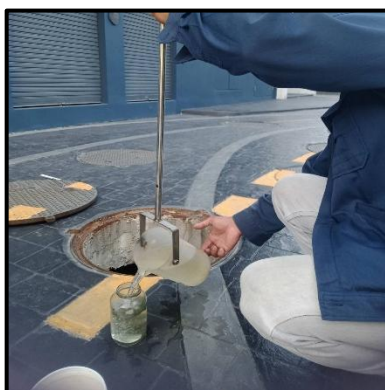
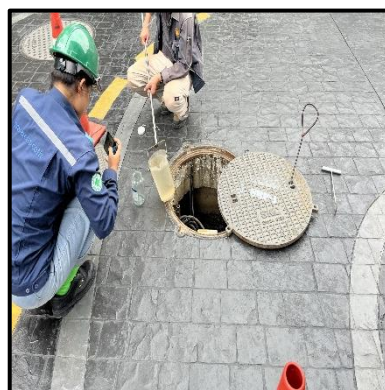
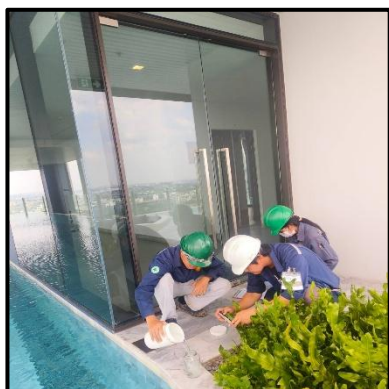
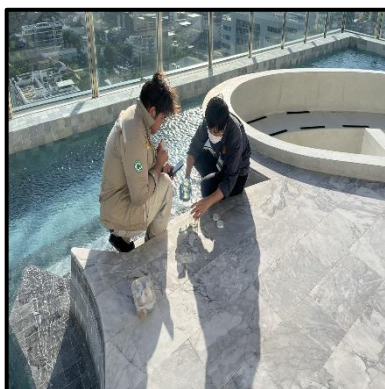
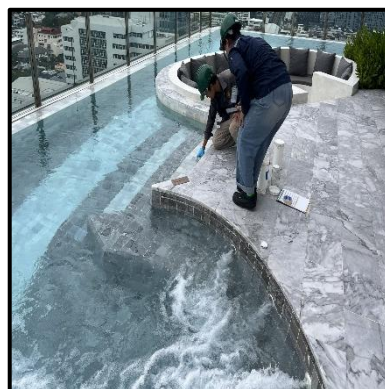
การตรวจวัดคุณภาพน้ำทิ้ง ทำการเก็บตัวอย่างคุณภาพน้ำ 3 จุด ได้แก่ จุดรวบรวมน้ำเสียเข้าระบบบำบัดน้ำเสีย จำนวน 1 จุด จุดรวบรวมน้ำเสียหลังออกระบบบำบัดน้ำเสีย จำนวน 1 จุด และบ่อกักน้ำสุดท้ายของระบบก่อนระบายลงสู่ระบบระบายน้ำบนถนนสาธารณะ จำนวน 1 จุด เดือนละ 1 ครั้ง

การตรวจวัดคุณภาพน้ำในสระว่ายน้ำ ทำการเก็บตัวอย่างคุณภาพน้ำ 2 จุด ได้แก่ น้ำในสระว่ายน้ำที่บริเวณฝั้วน้ำ จำนวน 3 จุด และน้ำในสระว่ายน้ำที่ความลึกกึ่งกลางสระ จำนวน 3 จุด เดือนละ 1 ครั้ง
