## 8. ผลการติดตามตรวจสอบคุณภาพสิ่งแวดล้อม

## 8.2 การวิเคราะห์คุณภาพน้ำทิ้ง

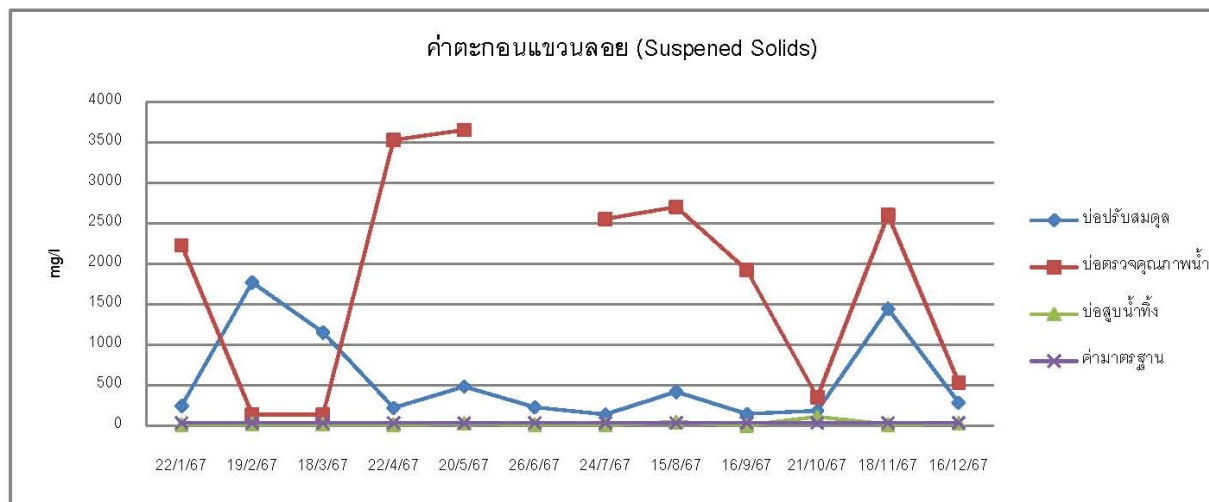
ภาพที่ 5 เปรียบเทียบผลวิเคราะห์คุณภาพน้ำทิ้ง

ดำเนินการเก็บตัวอย่างน้ำทิ้งจากระบบบำบัดน้ำเสียของ โครงการ HOLIDAY INN HUA-HIN ระยะเปิดดำเนินการ 3 จุดเก็บตัวอย่าง ได้แก่ บ่อปรับสมดุล บ่อสูบน้ำทิ้ง และบ่อตรวจคุณภาพน้ำ วิเคราะห์คุณภาพน้ำตามวิธีมาตรฐาน ดังตารางที่ 13 โดยห้องปฏิบัติการ บริษัท วิศวกรรมเคมี จำกัด

ดำเนินการเก็บตัวอย่างน้ำ วันที่ 15 กรกฎาคม 2567 , 15 สิงหาคม 2567 , 16 กันยายน 2567 , 21 ตุลาคม 2567 , 18 พฤศจิกายน 2567 , 16 ธันวาคม 2567 ผลการวิเคราะห์คุณภาพน้ำ ดังตารางที่ 14 และตารางที่ 16

7. ระบบบำบัดน้ำเสีย	ระบบบำบัดน้ำเสียรวม	ลดความสกปรกของน้ำเสียได้บางเดือนค่าความสกปรก ค่าตะกอน ค่าซัลไฟด์ TKN สูงมาก
8. สระว่ายน้ำ	บริเวณสระว่ายน้ำโครงสร้างและอุปกรณ์	ไม่มีการแตกร้าว โครงสร้างอยู่ในสภาพดี รางระบายน้ำล้นไม่ผุกร่อนอุปกรณ์ทำความสะอาดและอุปกรณ์ช่วยชีวิตอยู่ในสภาพพร้อมใช้งาน โดยรอบบริเวณไม่มีตะไคร่น้ำ มีแสงสว่างเพียงพอ พื้นไม่ลื่น
