## มาตรการติดตามตรวจสอบ คุณภาพสิ่งแวดล้อม

# บทที่ 3

จากการติดตามตรวจสอบการปฏิบัติตามมาตรการติดตามตรวจสอบคุณภาพสิ่งแวดล้อม (ระยะดำเนินการ) โครงการบ้านเอื้ออาทร จังหวัดประจวบคีรีขันธ์ (ปราณบุรี) ตั้งอยู่ ตำบลเขาน้อย อำเภอปราณบุรี จังหวัดประจวบคีรีขันธ์ ตามรายงานวิเคราะห์ผลกระทบสิ่งแวดล้อมที่ได้รับความเห็นชอบจากสำนักงานนโยบายและแผนทรัพยากรธรรมชาติและสิ่งแวดล้อม เลขที่ ทส. 1009.6/8770 ลงวันที่ 10 พฤศจิกายน 2552 มีรายละเอียดผลการติดตามตรวจสอบผลกระทบสิ่งแวดล้อมดังตารางที่ 3-1

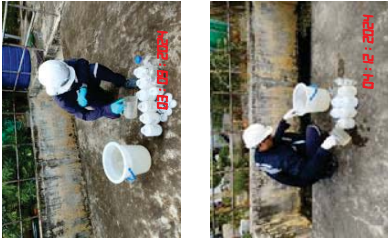
<p>จุดเก็บน้ำก่อนเข้าสู่ระบบบำบัดน้ำเสีย</p> <ul style="list-style-type: none"> <li>เอกสารแนบ 2 รูปที่ 20</li> </ul>

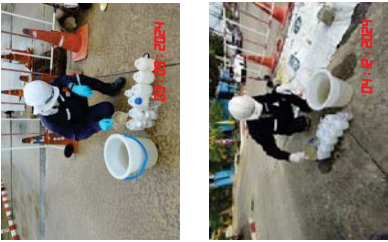
<p>จุดเก็บน้ำบ่อพักสุดท้าย ก่อนระบายออกสู่แหล่งน้ำ สาธารณะ</p> <ul style="list-style-type: none"> <li>เอกสารแนบ 2 รูปที่ 20</li> </ul>

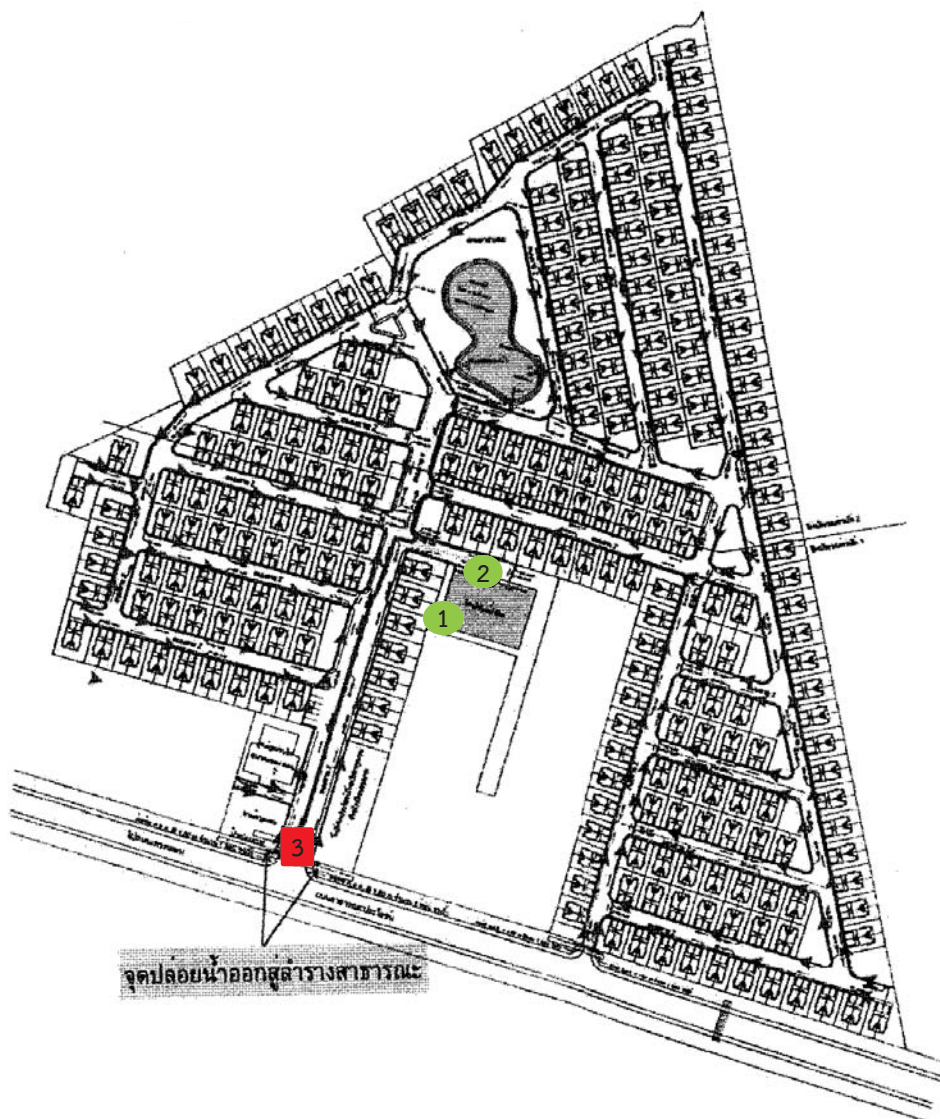
รูปที่ 3-1 ตำแหน่งตรวจวัดคุณภาพสิ่งแวดล้อม

- 1 จุดเก็บน้ำก่อนเข้าสู่ระบบบำบัดน้ำเสีย
- 2 จุดเก็บน้ำเสียหลังผ่านระบบบำบัดน้ำเสีย
- 3 บ่อพักสุดท้ายก่อนระบายออกสู่แหล่งน้ำสาธารณะ

จากการดำเนินการติดตามตรวจสอบคุณภาพสิ่งแวดล้อมสิ่งแวดล้อม โครงการบ้านเอื้ออาทร จังหวัดประจวบคีรีขันธ์ (ปราณบุรี) ดำเนินการเก็บตัวอย่างน้ำระหว่างเดือนกรกฎาคมถึงเดือนธันวาคม 2567 มีตำแหน่งตรวจวัดคุณภาพสิ่งแวดล้อม ดังรูปที่ 3-1 และมีรายละเอียดผลการตรวจวัดคุณภาพสิ่งแวดล้อมดังต่อไปนี้

- จุดเก็บน้ำก่อนเข้าสู่ระบบบำบัดน้ำเสีย  
พิกัด : UTM 47P 1370036 N, 600344 E.
- จุดเก็บน้ำหลังผ่านระบบบำบัดน้ำเสีย  
พิกัด : UTM 47P 1370027 N, 600353 E.
- จุดเก็บน้ำบ่อพักสุดท้ายก่อนระบายออกสู่แหล่งน้ำสาธารณะ  
พิกัด : UTM 47P 1369945 N, 600273 E.
