## ผลการติดตามตรวจสอบคุณภาพสิ่งแวดล้อม

#### ผลการติดตามตรวจสอบคุณภาพสิ่งแวดล้อมในระยะดำเนินการ

การตรวจวิเคราะห์คุณภาพน้ำของโครงการ จัดสรรที่ดิน คาซ่า ซิกเนเจอร์ ในระยะดำเนินการ ประจำเดือนกรกฎาคม - ธันวาคม 2567 คือ น้ำผ่านการบำบัด แสดงดังรูปภาพที่ 3.1

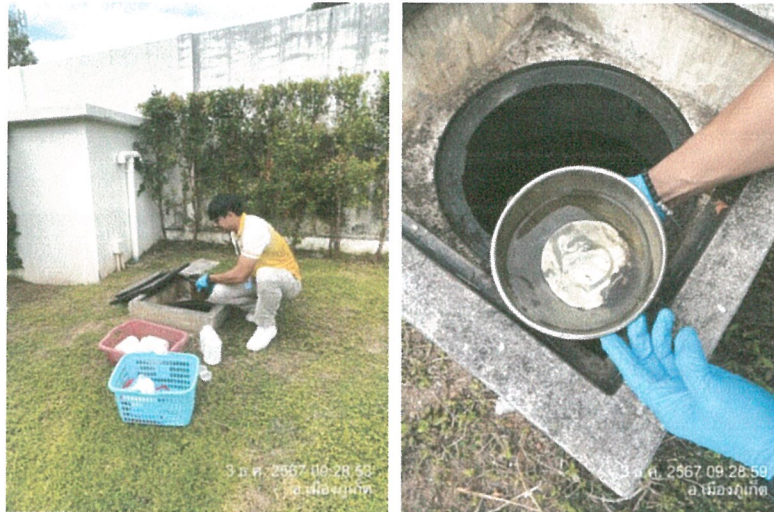
รูปภาพที่ 3.1 การเก็บตัวอย่างน้ำ

โครงการมีการตรวจสอบคุณภาพน้ำที่ผ่านการบำบัด โดยห้องปฏิบัติการเอกชน โดยดำเนินการตรวจสอบ 6 เดือน/ครั้ง ตลอดระยะเวลาที่เปิดดำเนินการ ภาพถ่ายการเข้าเก็บตัวอย่างน้ำทิ้งที่ผ่านการบำบัด แสดงดังรูปภาพที่ 3.1
