บทที่ 3

ผลการติดตามตรวจสอบคุณภาพสิ่งแวดล้อม

#### ผลการติดตามตรวจสอบคุณภาพสิ่งแวดล้อมในระยะดำเนินการ

โครงการ อันทามันตรา รีสอร์ท แอนด์ วิลล่า ภูเก็ต ของบริษัท ป่าตอง คลิฟวิว จำกัด

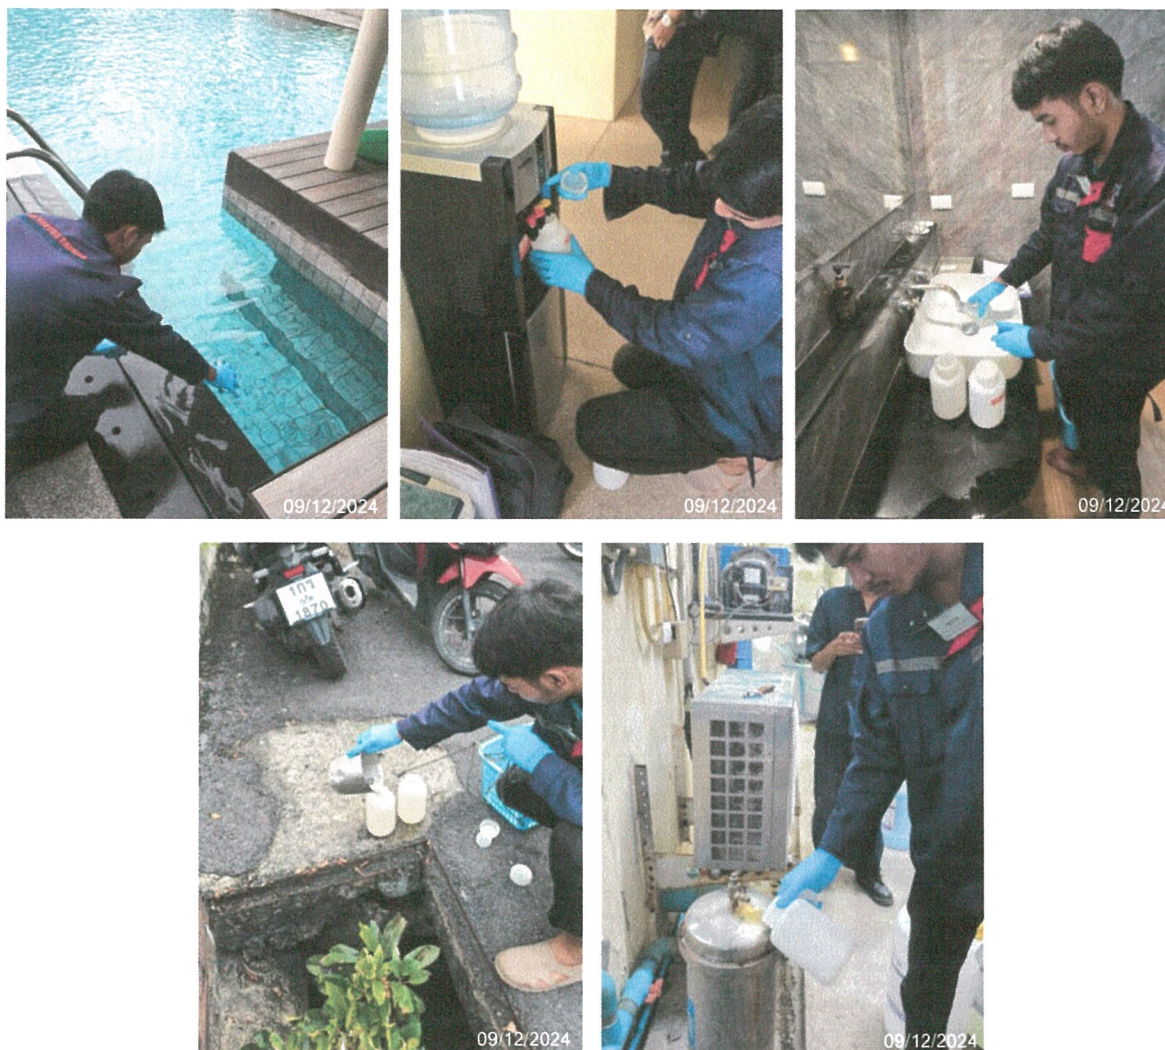
รูปภาพที่ 3.1 การเก็บตัวอย่างน้ำ

การตรวจวิเคราะห์คุณภาพน้ำของโครงการ อันทามันตรา รีสอร์ท แอนด์ วิลล่า ภูเก็ต ในระยะดำเนินการ ประจำเดือนกรกฎาคม - ธันวาคม 2567 คือ น้ำออกระบบบำบัด แสดงดังรูปภาพที่ 3.1 การเก็บตัวอย่างน้ำ ดังนี้

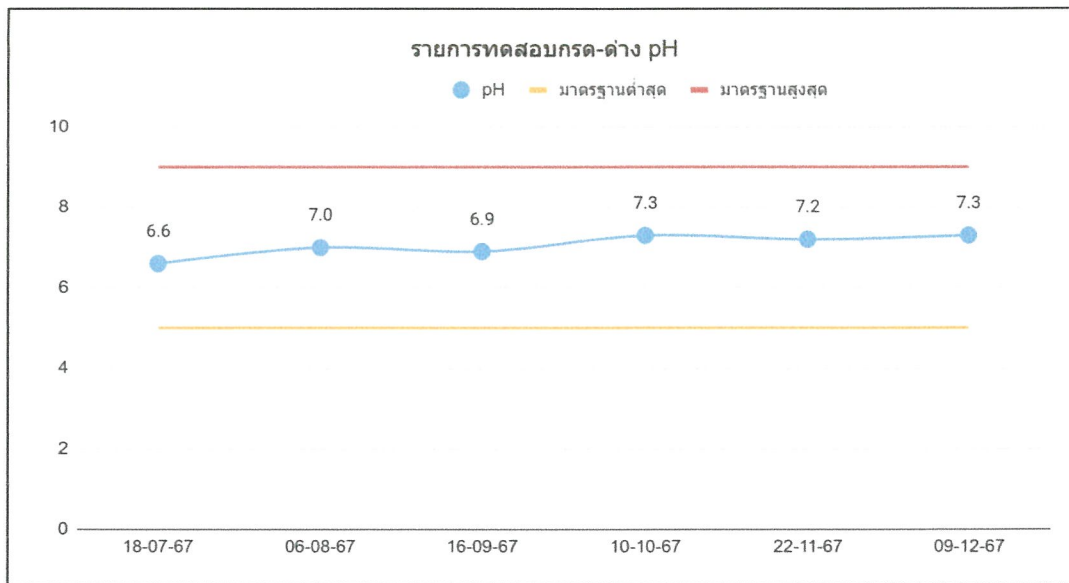
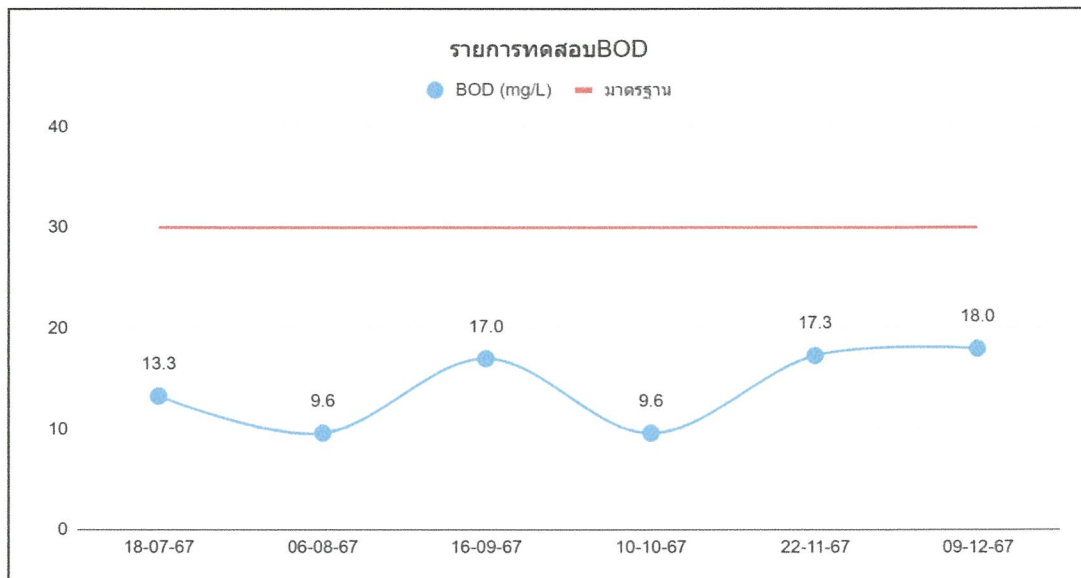
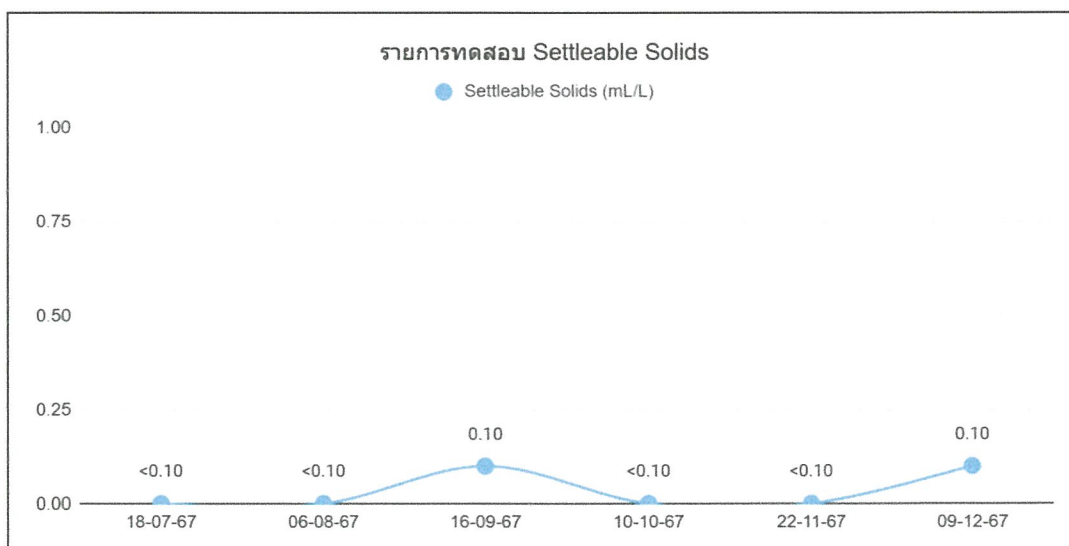
กราฟแสดงผลการตรวจวิเคราะห์คุณภาพน้ำออกระบบบำบัด

คุณภาพน้ำออกระบบบำบัด พบว่า ค่าความเป็นกรด-เบส (pH) ค่าบีโอดี (BOD) ค่าการจมตัวของตะกอน (Settleable Solids) ค่าสารแขวนลอยทั้งหมด (Total Suspended Solids) ค่าปริมาณของของแข็งละลายได้ (Total Dissolved Solids) ค่าไนโตรเจน ทีเคเอ็น (Nitrogen, TKN) ค่าซัลไฟด์ (Sulfide) และมีค่าไขมัน (Fat, Oil & Grease) มีค่าอยู่ในเกณฑ์มาตรฐานที่กำหนด อ้างอิงตามเกณฑ์มาตรฐาน เรื่อง กำหนดมาตรฐานควบคุมการระบายน้ำทิ้งจากอาคารบางประเภทและบางขนาด พ.ศ.2567 ประกาศในราชกิจจานุเบกษาเล่มที่ 141 ตอนพิเศษ 233ง วันที่ 27 สิงหาคม 2567 (อาคารประเภท ก)
