ผลการติดตามตรวจสอบคุณภาพสิ่งแวดล้อม

ผลการติดตามตรวจสอบคุณภาพสิ่งแวดล้อมในระยะดำเนินการ

บริษัท บีเค เนเจอร์ ทอริส จำกัด ได้ทำสรุปผลการติดตามตรวจสอบคุณภาพสิ่งแวดล้อม ตามมาตรการติดตามตรวจสอบคุณภาพสิ่งแวดล้อมของโครงการ โรงแรม ศรีพินา โยเต็ล ในระยะดำเนินการ ประจำเดือนกรกฎาคม - ธันวาคม 2567

โครงการ โรงแรม ศรีพันวา โฮเต็ล เฟส 2 ของบริษัท ศรีพันวา แมเนจเม้นท์ จำกัด

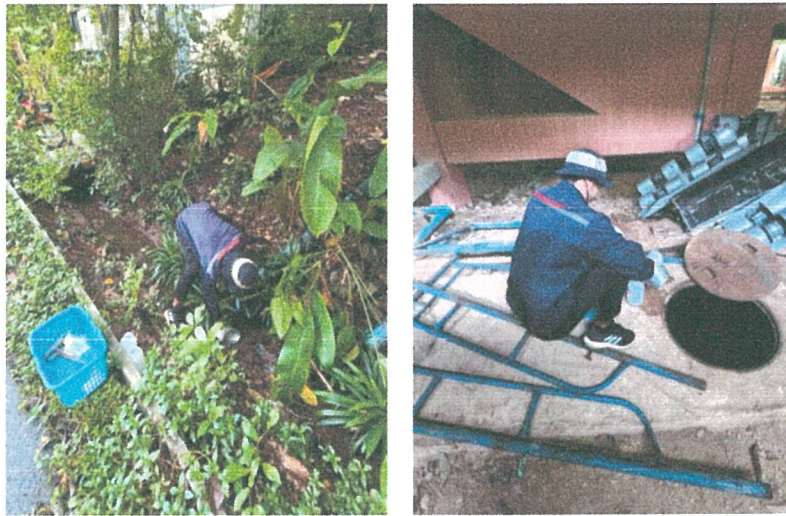
รูปภาพที่ 3.1 การเก็บตัวอย่างน้ำ

โรงแรมได้จัดจ้าง บริษัท พีเค เนเจอร์ ทอร์ส จำกัด ในการตรวจวัดคุณภาพน้ำทั้งอาคาร เพื่อตรวจสอบประสิทธิภาพของระบบบำบัดน้ำโครงการตามมาตรฐานการระบายน้ำทั้งจากอาคารประเภท ค ภาพถ่ายการเข้าเก็บตัวอย่างน้ำทั้ง รูปภาพที่ 3.1

การตรวจวิเคราะห์คุณภาพน้ำของโครงการ โรงแรม ศรีพันวา โฮเต็ล ในระยะดำเนินการ ประจำเดือน กรกฎาคม - ธันวาคม 2567 คือ น้ำผ่านการบำบัด รูปภาพที่ 3.1

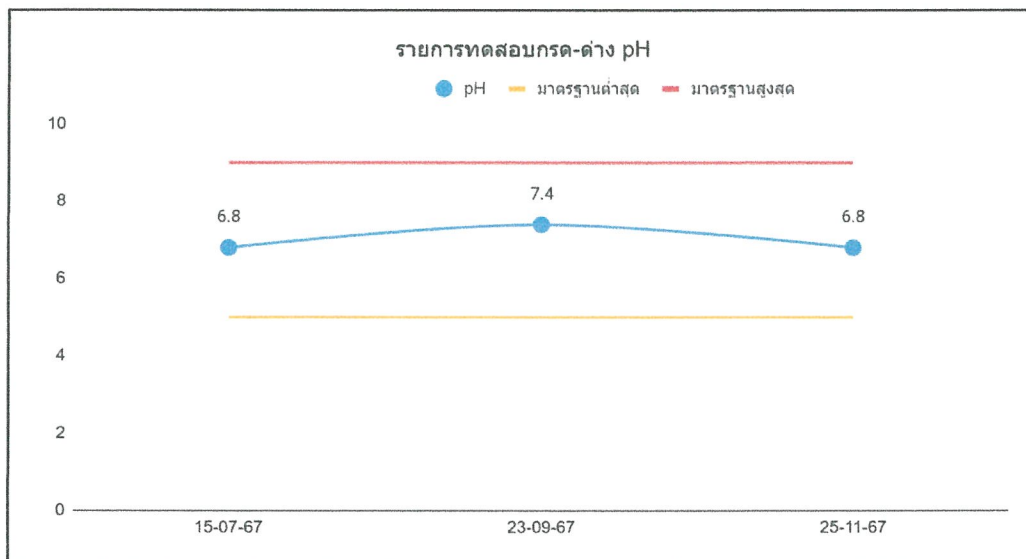
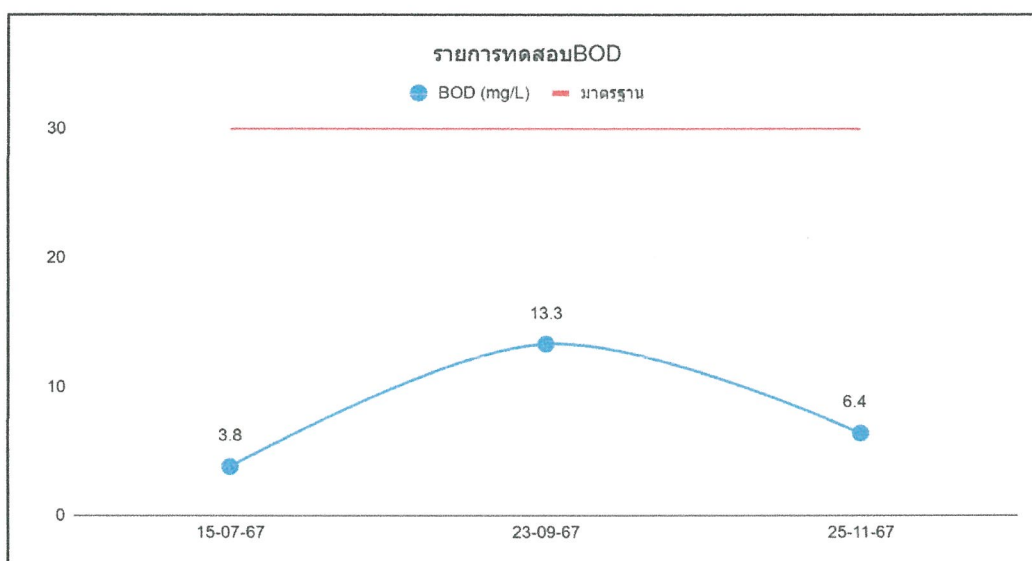
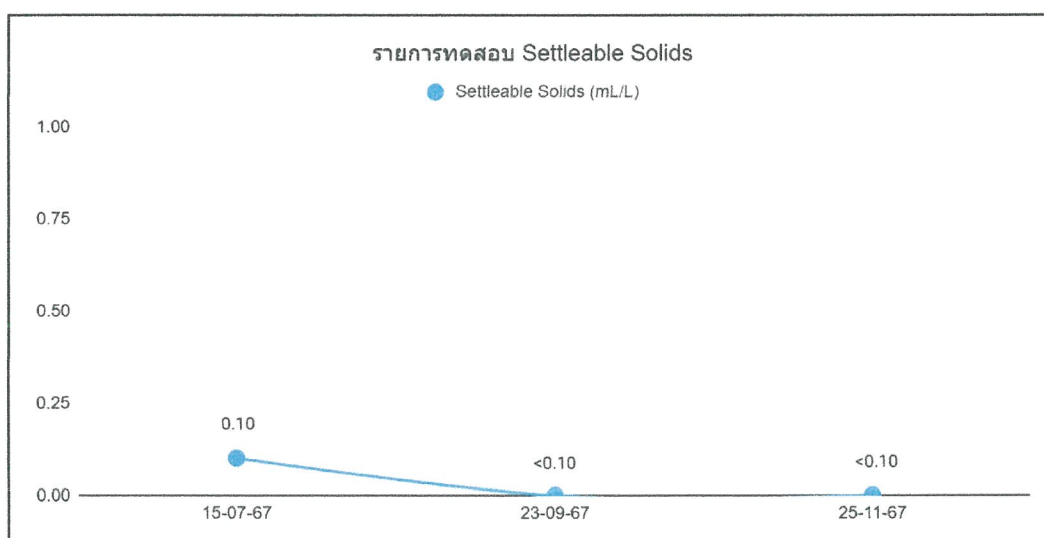
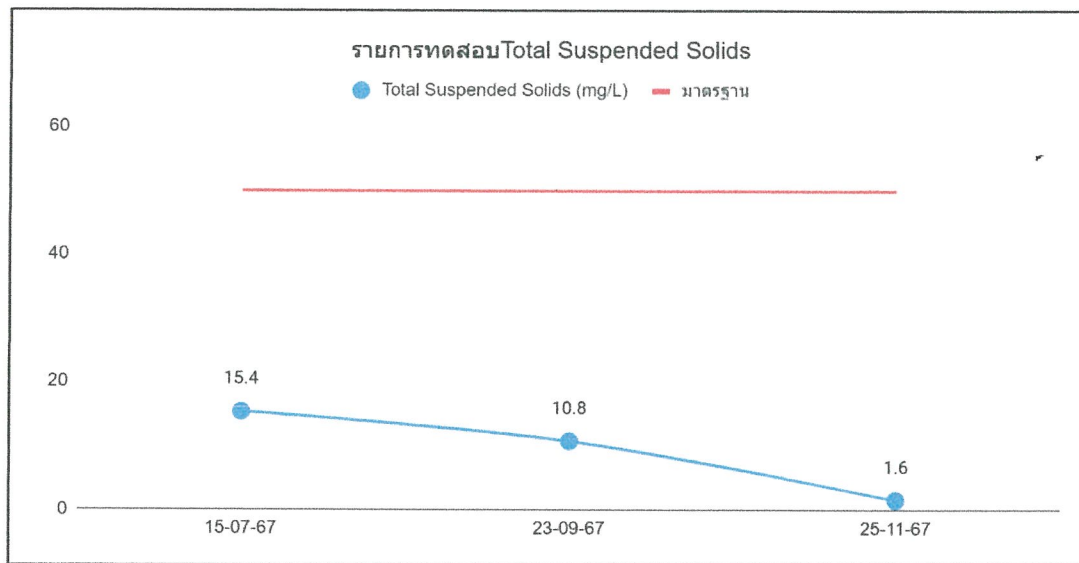
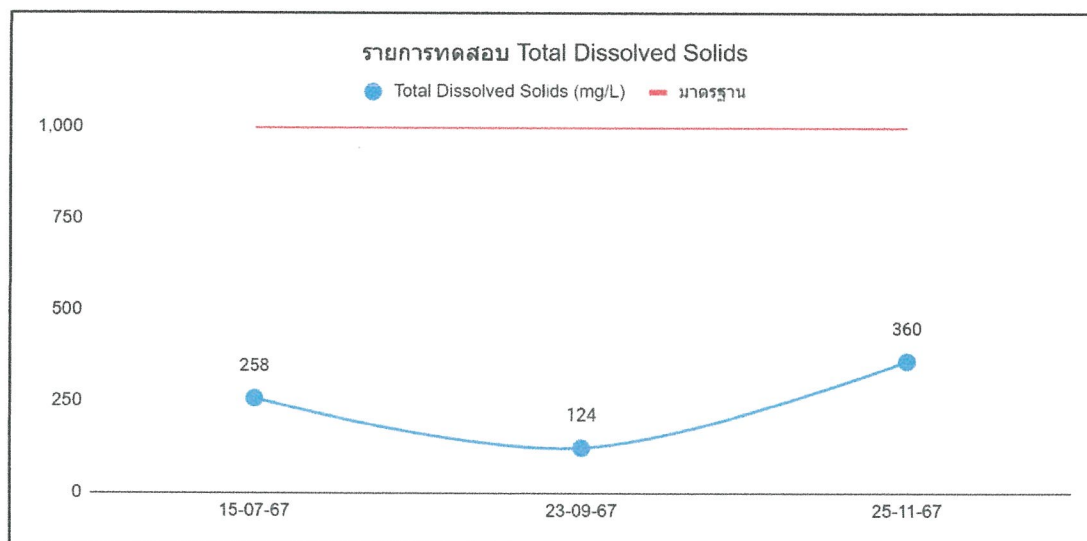
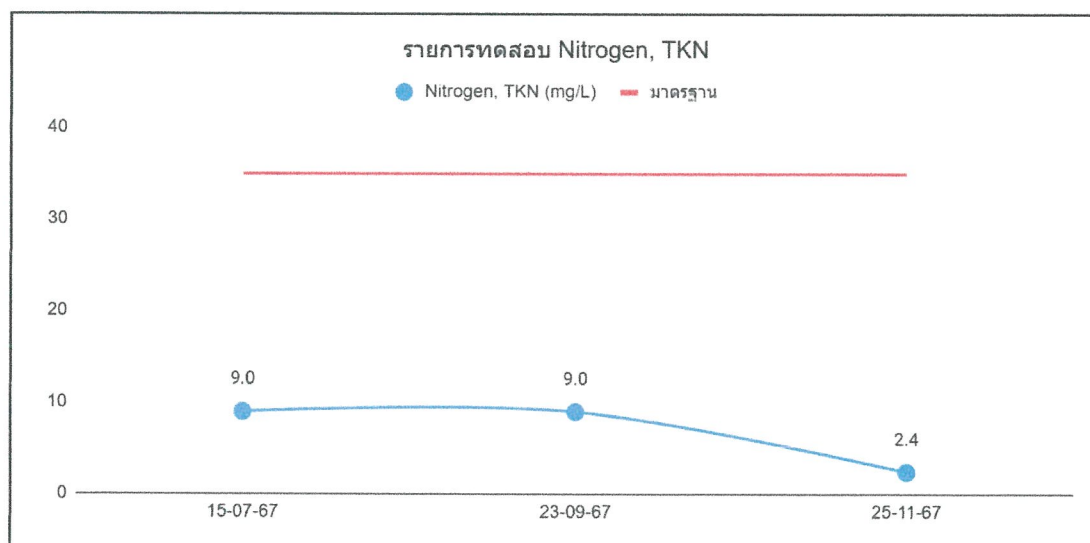
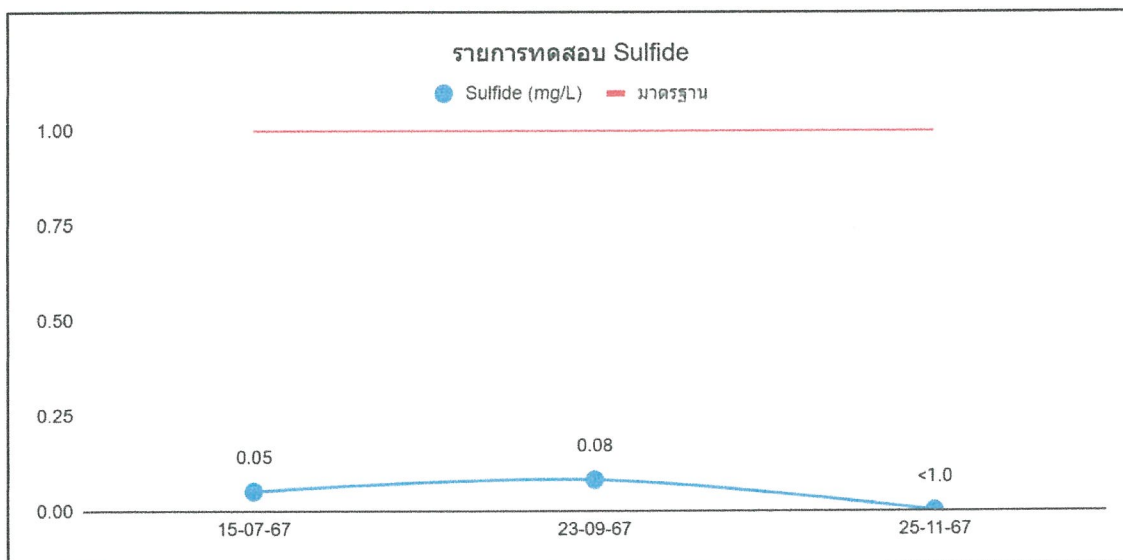
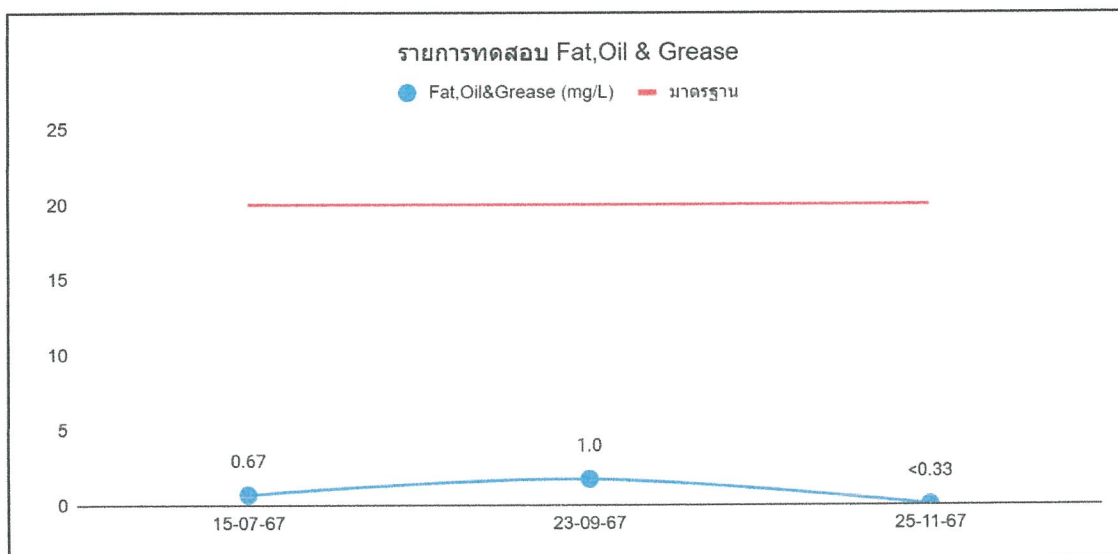
กราฟแสดงค่าตรวจวิเคราะห์คุณภาพน้ำออกระบบบำบัด เฟส 2 (x29)

ตารางที่ 3.2 ผลการตรวจวิเคราะห์คุณภาพน้ำออกระบบบำบัดเฟส 2 (X29)

คุณภาพน้ำเสียที่ผ่านการบำบัด เฟซ 2 (X29) พบว่า ค่าความเป็นกรด-เบส (pH) ค่าบีโอดี (BOD) ค่าการจมตัวของตะกอน (Settleable Solids) ค่าสารแขวนลอยทั้งหมด (Total Suspended Solids) ค่าปริมาณของของแข็งละลายได้ (Total Dissolved Solids) ค่าไนโตรเจน ทีเคเอ็น (Nitrogen, TKN) ค่าซัลไฟด์ (Sulfide) มีค่าไขมัน (Fat, Oil & Grease) มีค่าอยู่ในเกณฑ์มาตรฐานที่กำหนด อ้างอิงตามเกณฑ์มาตรฐาน เรื่อง กำหนดมาตรฐานควบคุมการระบายน้ำทั้งจากอาคารบางประเภทและบางขนาด ลงวันที่ 7 พฤศจิกายน 2548 ประกาศในราชกิจจานุเบกษาเล่มที่ 122 ตอนที่ 125 ง วันที่ 29 ธันวาคม 2548 (อาคารประเภท ค) ตามประกาศกระทรวงทรัพยากรธรรมชาติและสิ่งแวดล้อม

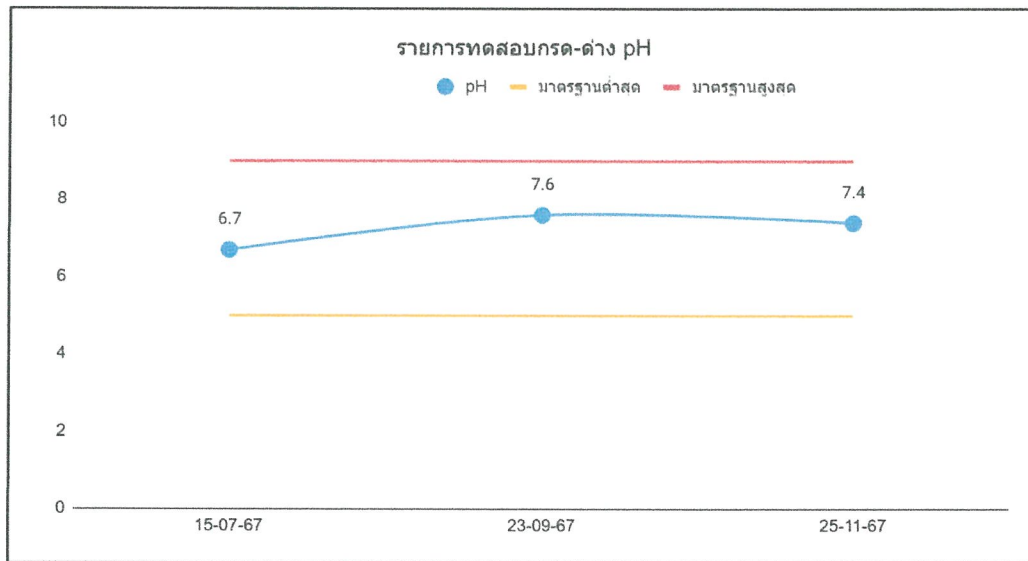
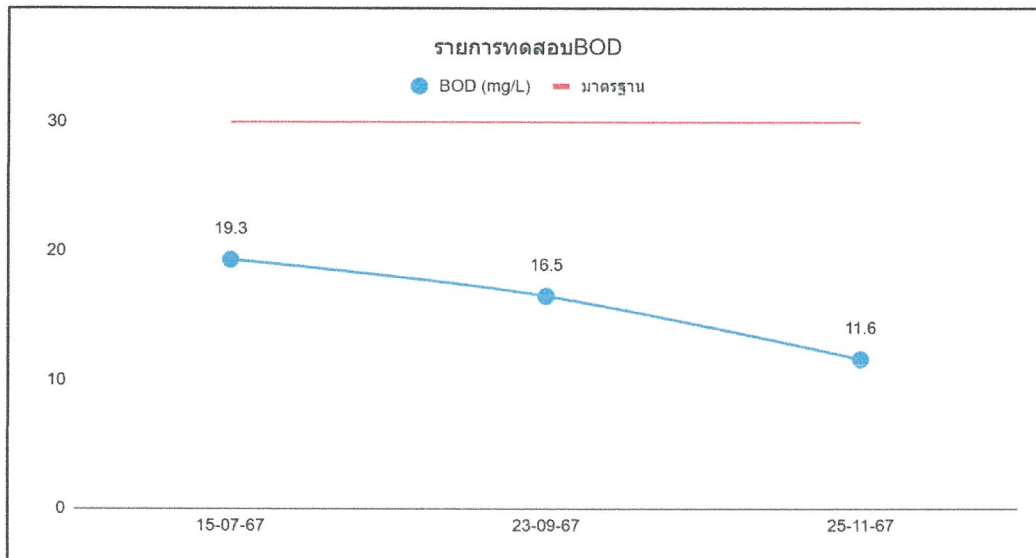
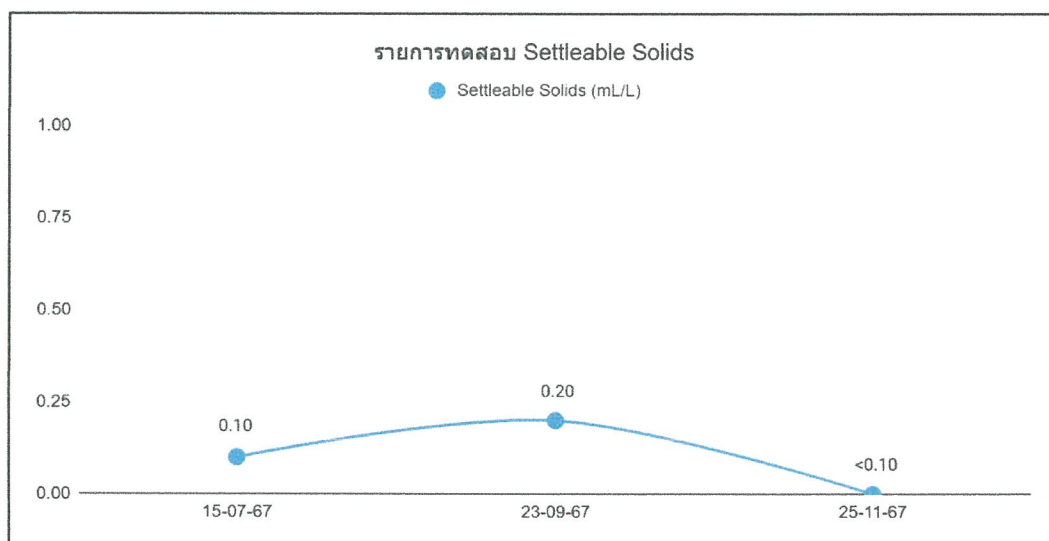
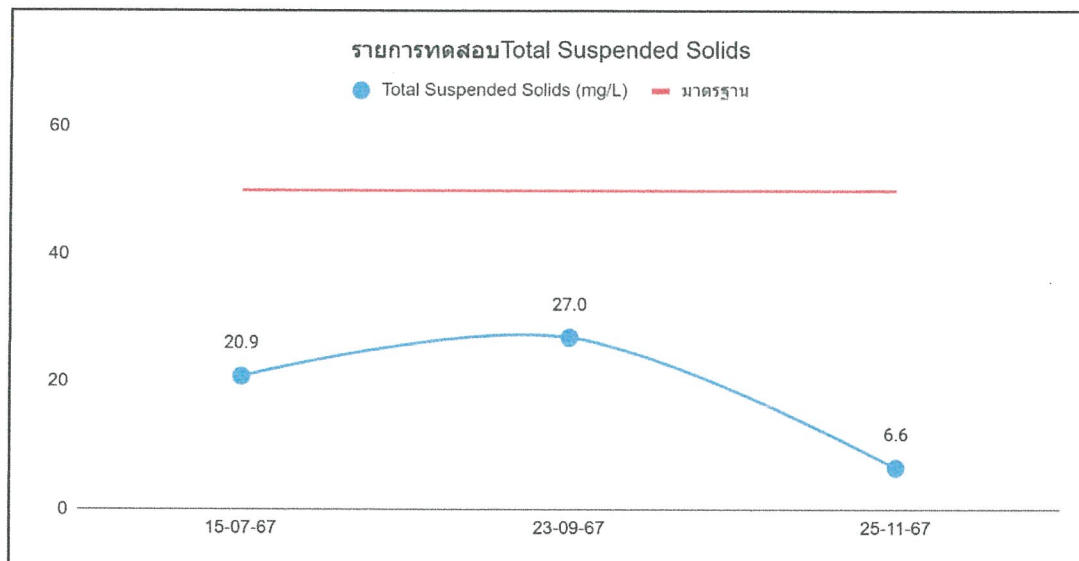
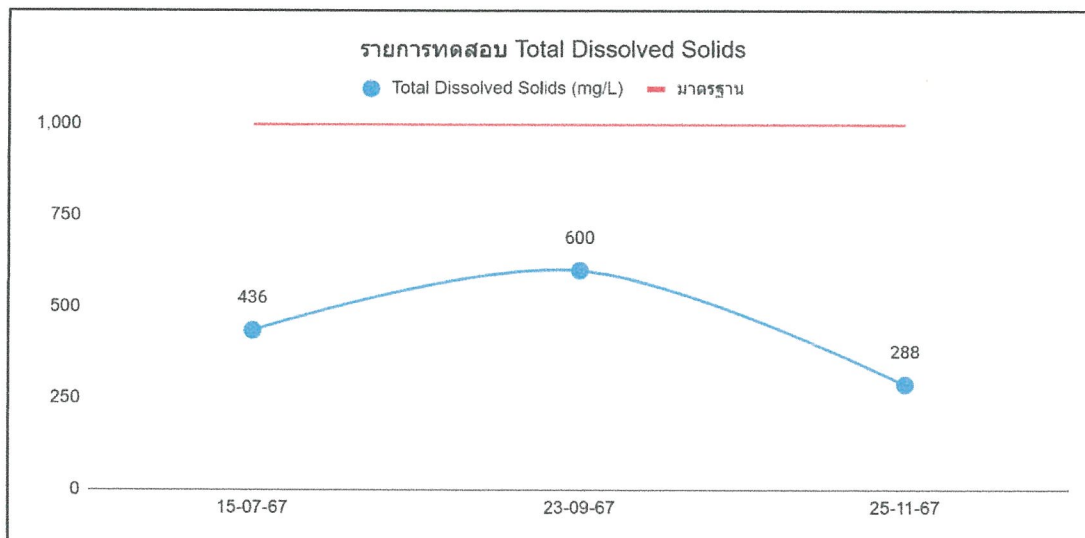
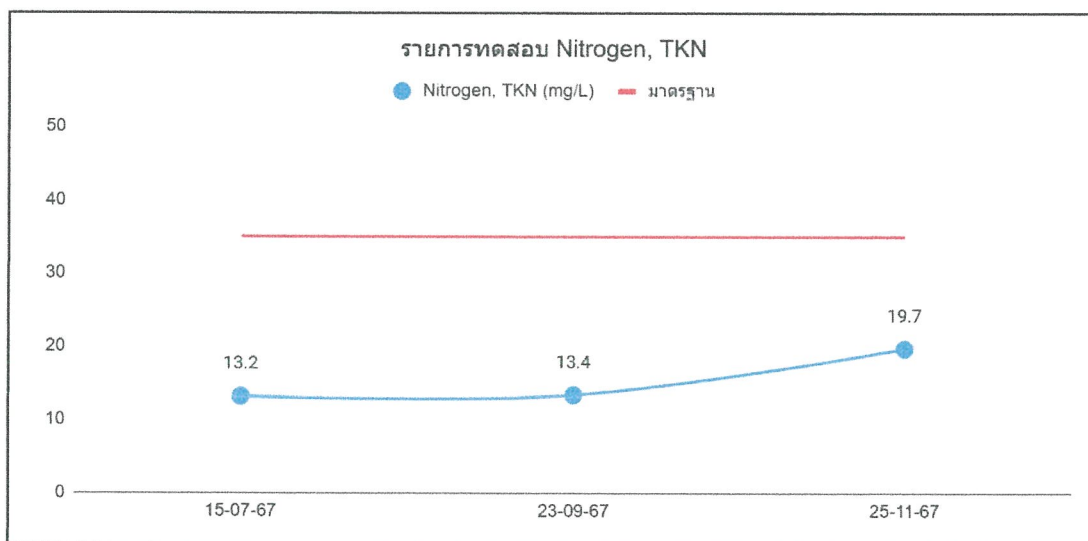
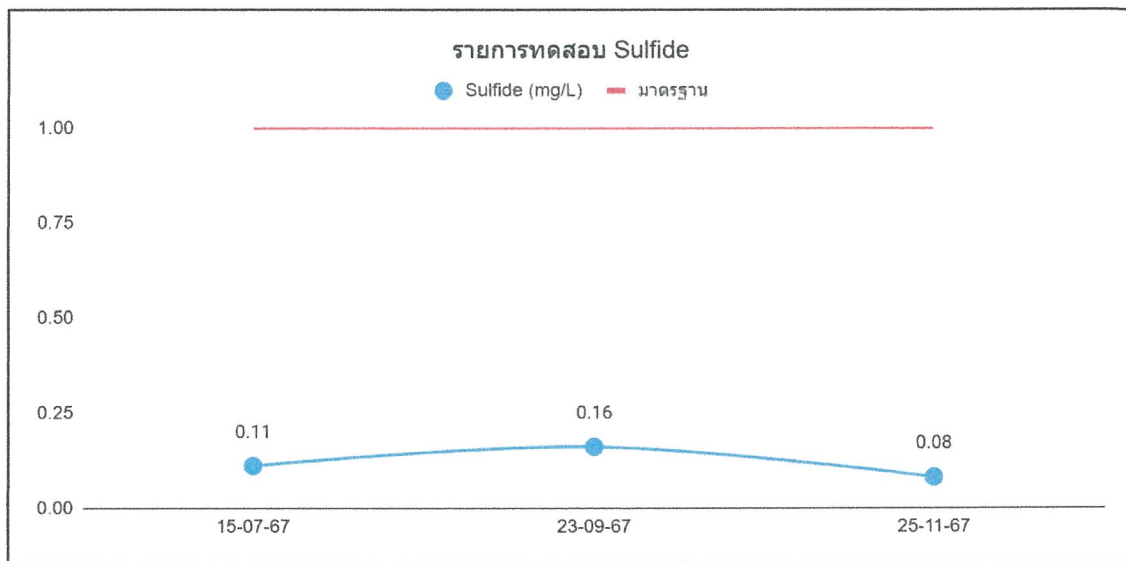
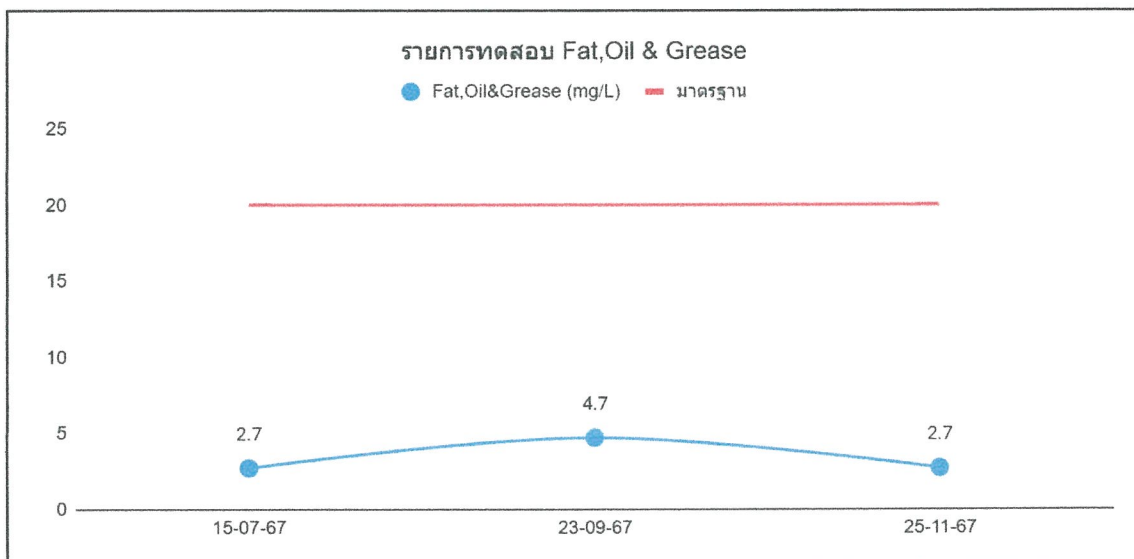
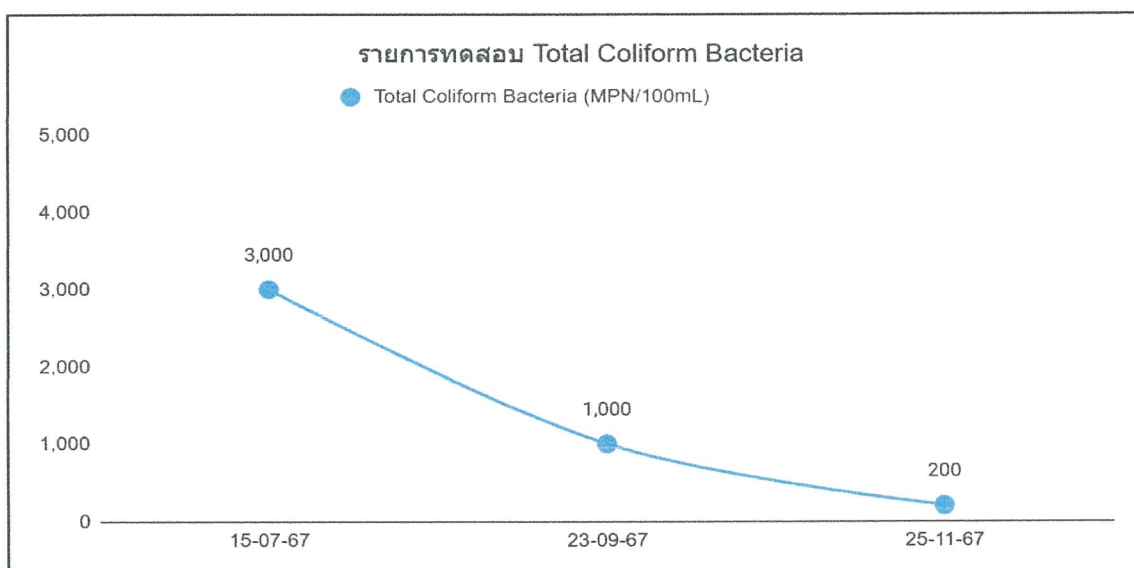
กราฟแสดงค่าตรวจวิเคราะห์คุณภาพน้ำออกระบบบำบัด เฟส 4 (Habita)

ตารางที่ 3.3 ผลการตรวจวิเคราะห์คุณภาพน้ำออกระบบบำบัดเฟส 4 (Habita)

คุณภาพน้ำเสียที่ผ่านการบำบัด เฟซ 4 (Habita) พบว่า ค่าความเป็นกรด-เบส (pH) ค่าบีโอดี (BOD) ค่าการจมตัวของตะกอน (Settleable Solids) ค่าสารแขวนลอยทั้งหมด (Total Suspended Solids) ค่าปริมาณของของแข็งละลายได้ (Total Dissolved Solids) ค่าไนโตรเจน ทีเคเอ็น (Nitrogen, TKN) ค่าซัลไฟด์ (Sulfide) มีค่าไขมัน (Fat, Oil & Grease) มีค่าอยู่ในเกณฑ์มาตรฐานที่กำหนด อ้างอิงตามเกณฑ์มาตรฐาน เรื่อง กำหนดมาตรฐานควบคุมการระบายน้ำทั้งจากอาคารบางประเภทและบางขนาด ลงวันที่ 7 พฤศจิกายน 2548 ประกาศในราชกิจจานุเบกษาเล่มที่ 122 ตอนที่ 125 ง วันที่ 29 ธันวาคม 2548 (อาคารประเภท ค) ตามประกาศกระทรวง

ทรัพยากรธรรมชาติและสิ่งแวดล้อม และ ค่าแบคทีเรียกลุ่มโคลิฟอร์มทั้งหมด (Total Coliform Bacteria) มีค่าอยู่ในเกณฑ์มาตรฐานที่กำหนด ซึ่งกำหนดไว้ไม่เกินกว่า 5,000 เอ็ม พี เอ็น./100 มิลลิลิตร อ้างอิงตามเกณฑ์มาตรฐานของพระราชบัญญัติส่งเสริมและรักษาคุณภาพสิ่งแวดล้อมแห่งชาติ พ.ศ. 2535 กฎ ประกาศ และระเบียบที่เกี่ยวข้องด้านการควบคุมมลพิษ เรื่อง กำหนดมาตรฐานคุณภาพน้ำในแหล่งน้ำผิวดิน
