บทที่ 3

ผลการติดตามตรวจสอบคุณภาพสิ่งแวดล้อม

## ผลการติดตามตรวจสอบคุณภาพสิ่งแวดล้อมในระยะดำเนินการ

โครงการ อมตะ แมนชั่น ของห้างหุ้นส่วนจำกัด อมตะ ป่าตอง

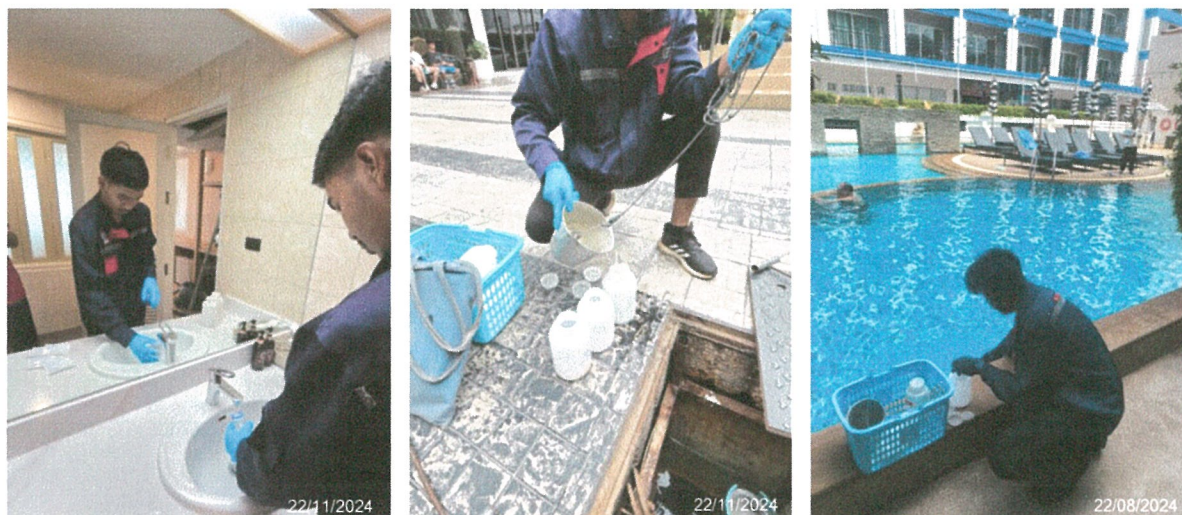
รูปภาพที่ 3.1 การเก็บตัวอย่างน้ำ

การตรวจวิเคราะห์คุณภาพน้ำของโครงการ อมตะ แมนชั่น ในระยะดำเนินการ ประจำเดือนกรกฎาคม - ธันวาคม 2567 คือ น้ำผ่านการบำบัด แสดงดังรูปภาพที่ 3.1

โครงการมีเจ้าหน้าที่คอยตรวจสอบและดูแลระบบบำบัดน้ำเสีย และติดตามประสิทธิภาพการทำงานของระบบบำบัดน้ำเสีย เป็นประจำ โดยมีความถี่ในการดำเนินการ 3 ครั้ง/ปี และได้จัดทำ ทส.1 ทส.2 ทุกเดือน ตลอดระยะเวลาที่เปิดดำเนินการ โครงการได้ว่าจ้างห้องปฏิบัติการเข้าดำเนินการตรวจวิเคราะห์คุณภาพน้ำทิ้งของน้ำที่ผ่านระบบบำบัด ภาพถ่ายการเข้าเก็บตัวอย่างน้ำทิ้ง แสดงดังรูปภาพที่ 3.1
