### ผลการติดตามตรวจสอบคุณภาพสิ่งแวดล้อม

โครงการ โรงแรม เอทู รีสอร์ท (A2 Resort)

ระยะดำเนินการ ระหว่างเดือนกรกฎาคม - ธันวาคม 2567

### รายงานการตรวจวัดคุณภาพน้ำทิ้ง

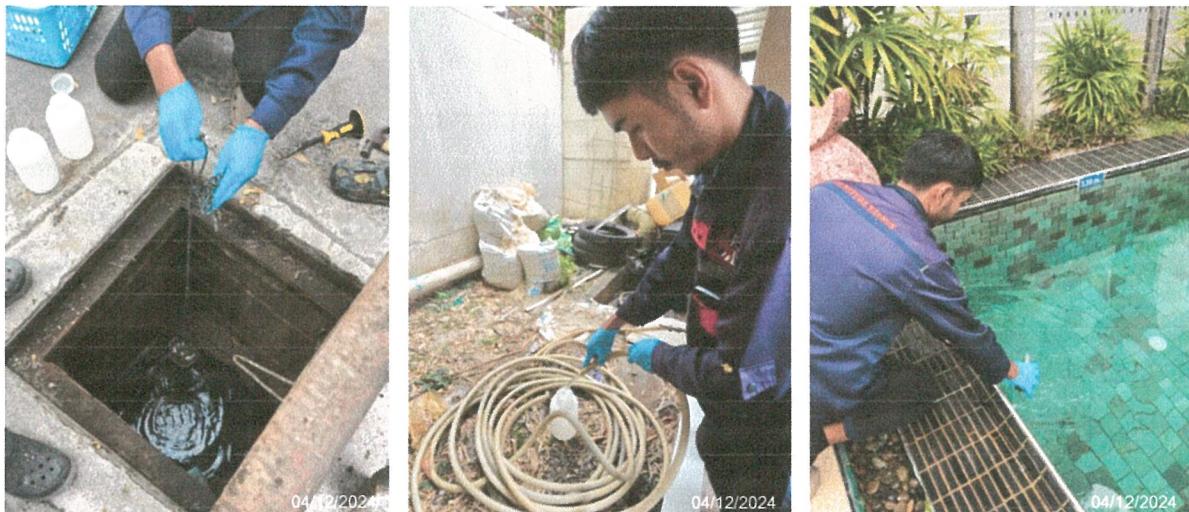
รูปภาพที่ 3.1 การเก็บตัวอย่างน้ำ

การตรวจวิเคราะห์คุณภาพน้ำของโครงการ โรงแรม เอทู รีสอร์ท (A2 Resort) ในระยะดำเนินการ ประจำเดือนกรกฎาคม - ธันวาคม 2567 แสดงดังรูปภาพที่ 3.1

โครงการได้ว่าจ้าง บริษัท บีเค เนเจอร์ ทอรัส จำกัด เข้าดำเนินการตรวจวิเคราะห์คุณภาพน้ำทั้งของน้ำที่ผ่านระบบบำบัด ภาพถ่ายการเข้าเก็บตัวอย่างน้ำทั้ง แสดงดังรูปภาพที่ 3.1

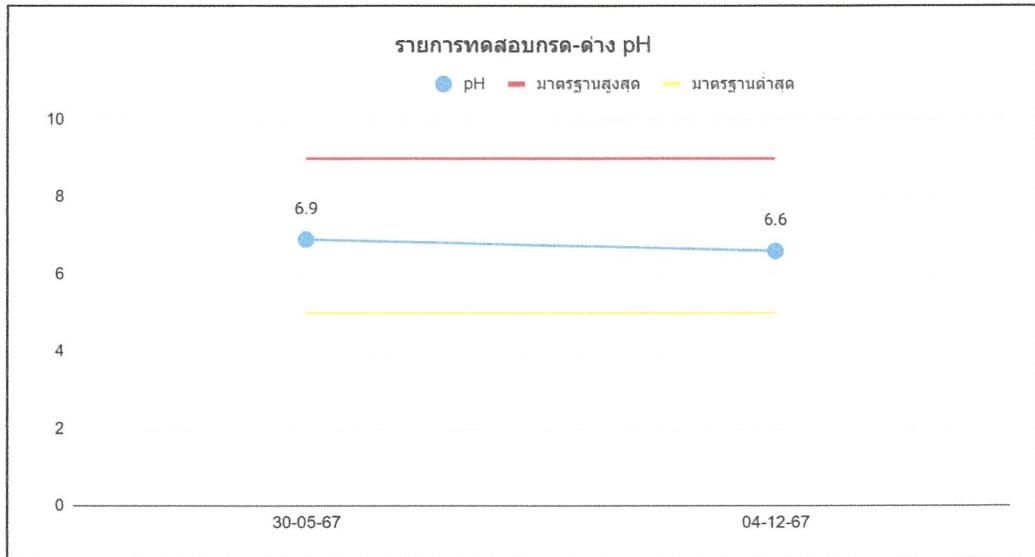
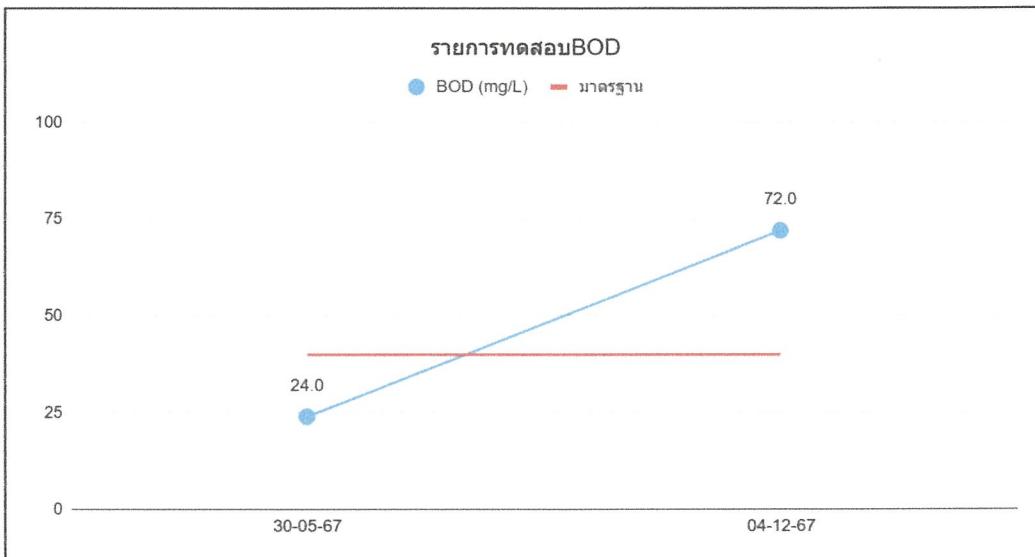
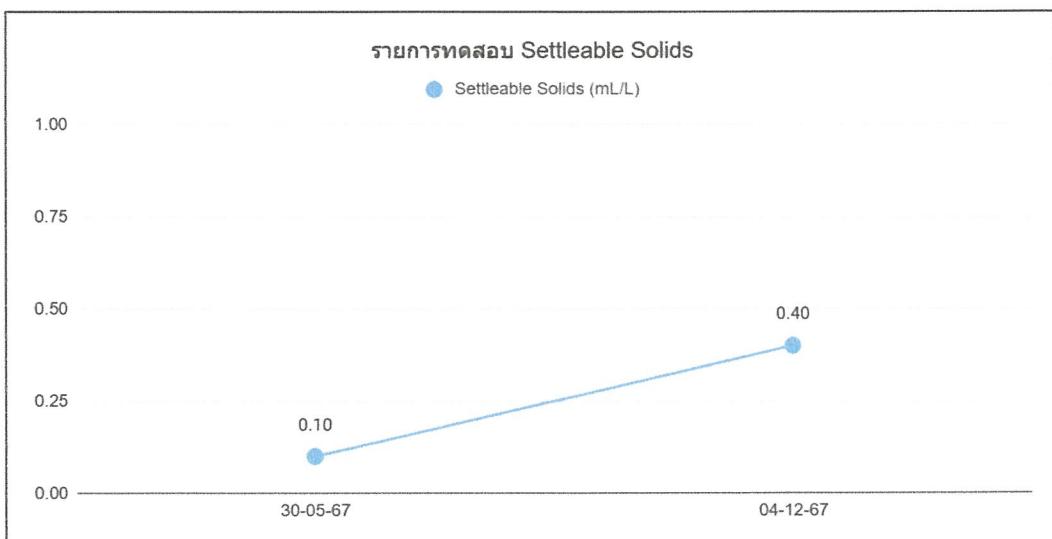
### กราฟแสดงค่าตรวจวัดคุณภาพน้ำอุตสาหกรรมประจำเดือน

สรุปผลการตรวจสอบคุณภาพน้ำ ผลการตรวจวิเคราะห์คุณภาพน้ำของระบบบำบัด ของ โครงการ โรงแรม เอทู รีสอร์ท (A2 Resort)ประจำเดือนกรกฎาคม - ธันวาคม 2567 เมื่อเปรียบเทียบผลการตรวจวัดคุณภาพน้ำ กับเกณฑ์มาตรฐาน

คุณภาพน้ำของระบบบำบัด พบร่วม ค่าความเป็นกรด-เบส (pH) ค่าบีโอดี (BOD) ค่าการรวมตัวของตะกอน (Settleable Solids) ค่าสารแขวนลอยทั้งหมด (Total Suspended Solids) ค่าปริมาณของของแข็งละลายได้ (Total Dissolved Solids) ค่าไนโตรเจน ทีเคเอ็น (Nitrogen, TKN) ค่าซัลฟิด (Sulfide) และมีค่าไขมัน (Fat, Oil & Grease) ส่วนใหญ่มีค่าอยู่ในเกณฑ์มาตรฐานที่กำหนด อ้างอิงตามเกณฑ์มาตรฐาน เรื่อง กำหนด มาตรฐานควบคุมการระบายน้ำทั้งจากอาคารบัง pervage และบางขนาด ลงวันที่ 7 พฤษภาคม 2548 ประกาศ ในราชกิจจานุเบกษาเล่มที่ 122 ตอนที่ 1251 วันที่ 29 ธันวาคม 2548 (อาคารประเภท C)
