ผลการติดตามตรวจสอบคุณภาพสิ่งแวดล้อม

#### ผลการติดตามตรวจสอบคุณภาพสิ่งแวดล้อมในระยะดำเนินการ

การตรวจวิเคราะห์คุณภาพน้ำของโครงการ โรงแรม ศรีพันวา ในระยะดำเนินการ ประจำเดือนกรกฎาคม – ธันวาคม 2567 คือ น้ำผ่านการบำบัด แสดงดังรูปภาพที่ 3.1

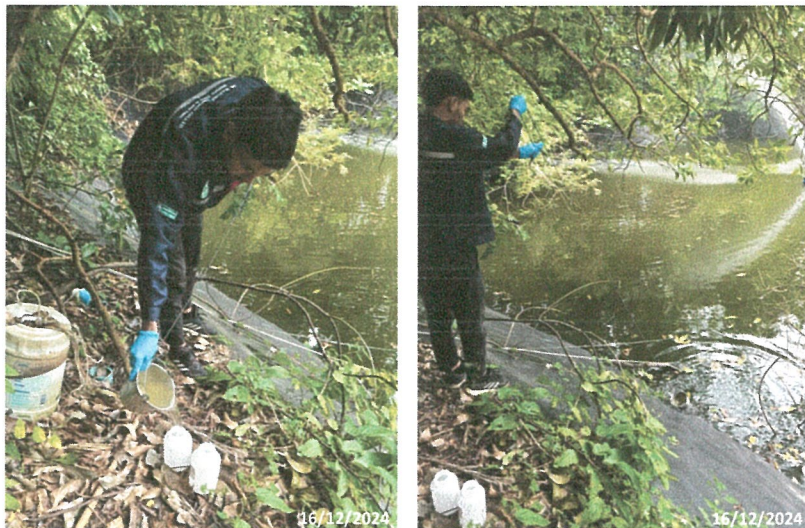
รูปภาพที่ 3.1 การเก็บตัวอย่างน้ำ

โรงแรมจัดให้มีเจ้าหน้าที่แผนกช่างของโรงแรมเป็นผู้รับผิดชอบดูแลและบำรุงรักษาระบบบำบัดน้ำเสียเป็นประจำและสรุปผลรายงานสถิติและข้อมูลที่เก็บจากแหล่งกำเนิดมลพิษฯ (แบบ ทส.1 และแบบ ทส.2) ส่งให้เทศบาลตำบลวิชิต ทุกเดือน และโรงแรมได้จัดจ้าง บริษัท บีเค เนเจอร์ ทอริส จำกัด ในการตรวจวัดคุณภาพน้ำทั้งจากบ่อตรวจสอบน้ำ เพื่อตรวจสอบประสิทธิภาพของระบบบำบัดน้ำโครงการตามมาตรฐานการระบายน้ำทั้งจากอาคารประเภท ค ตลอดระยะเวลาดำเนินการ ภาพถ่ายการเข้าเก็บตัวอย่างน้ำทิ้ง แสดงดังรูปภาพที่ 3.1

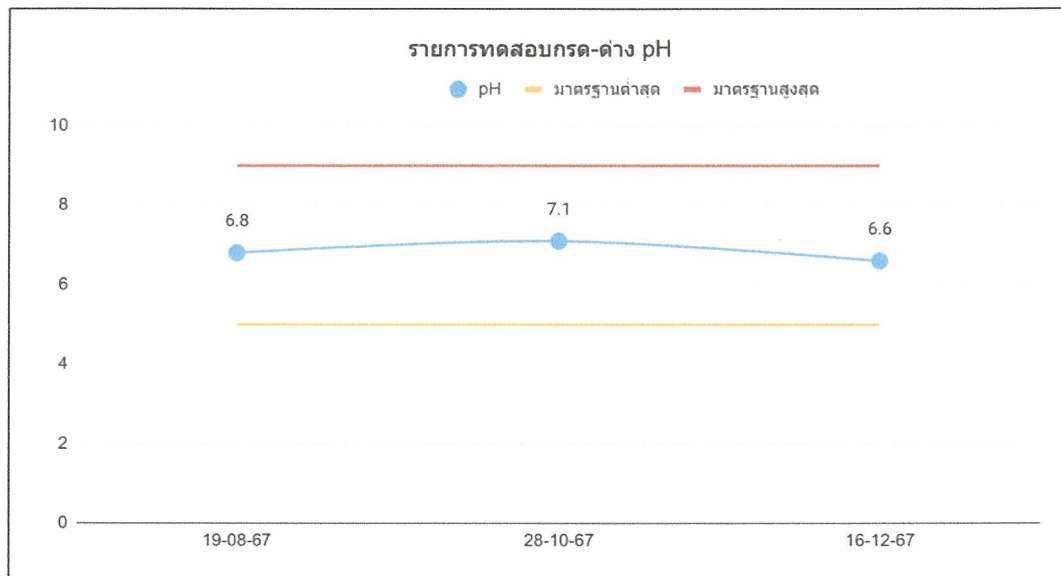
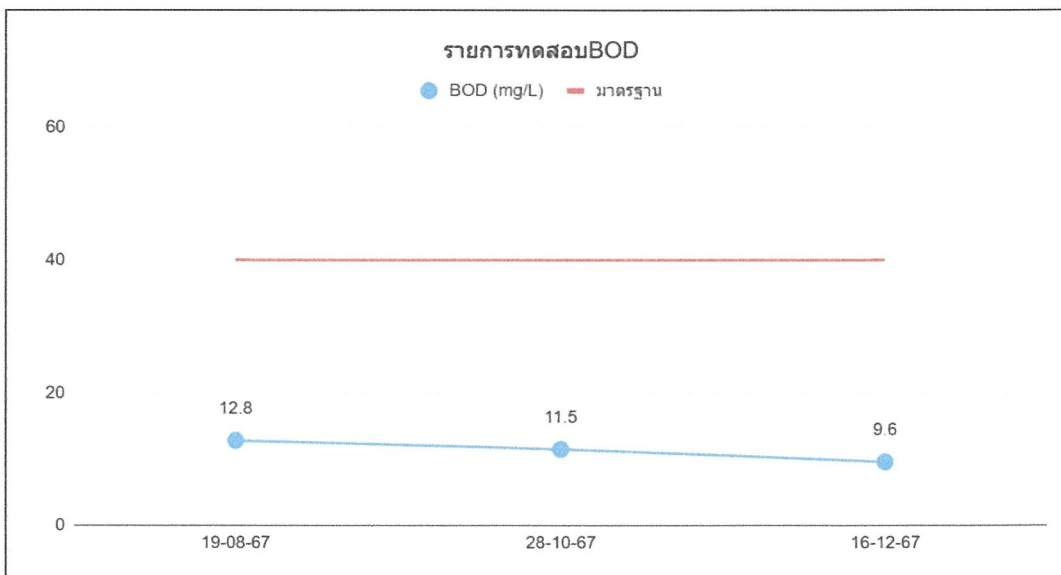
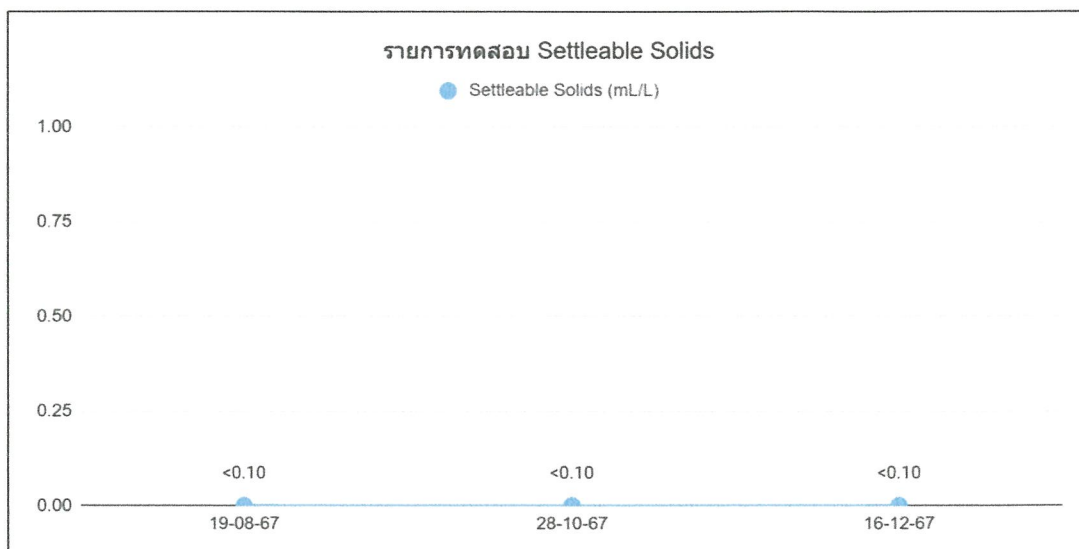
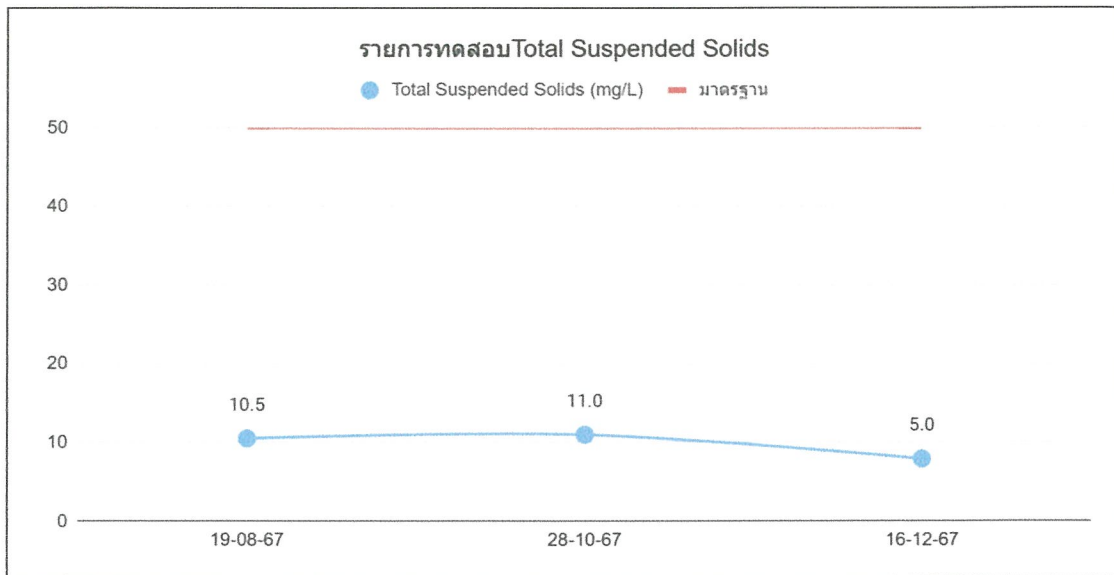
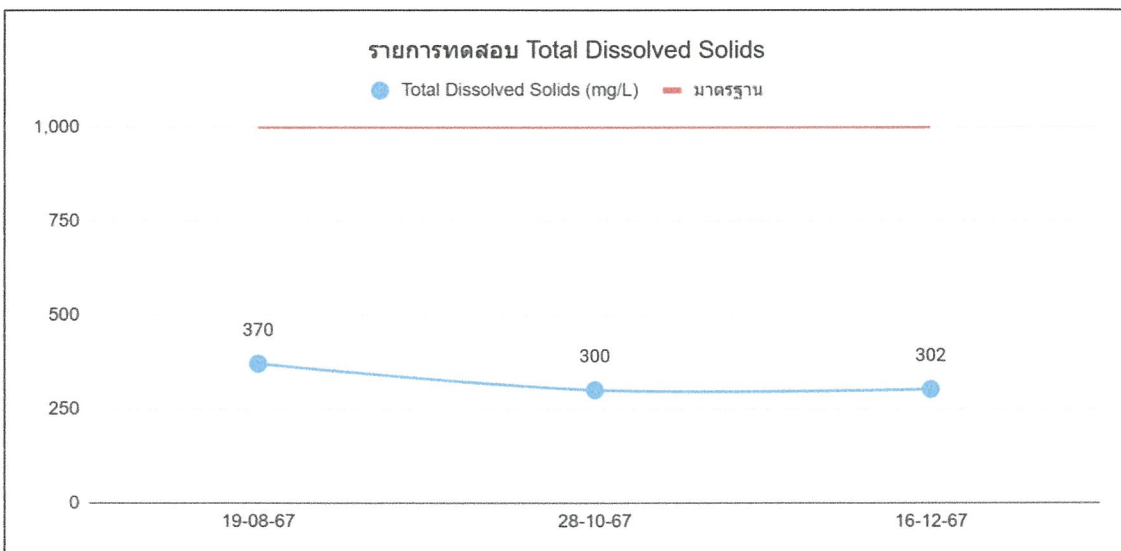
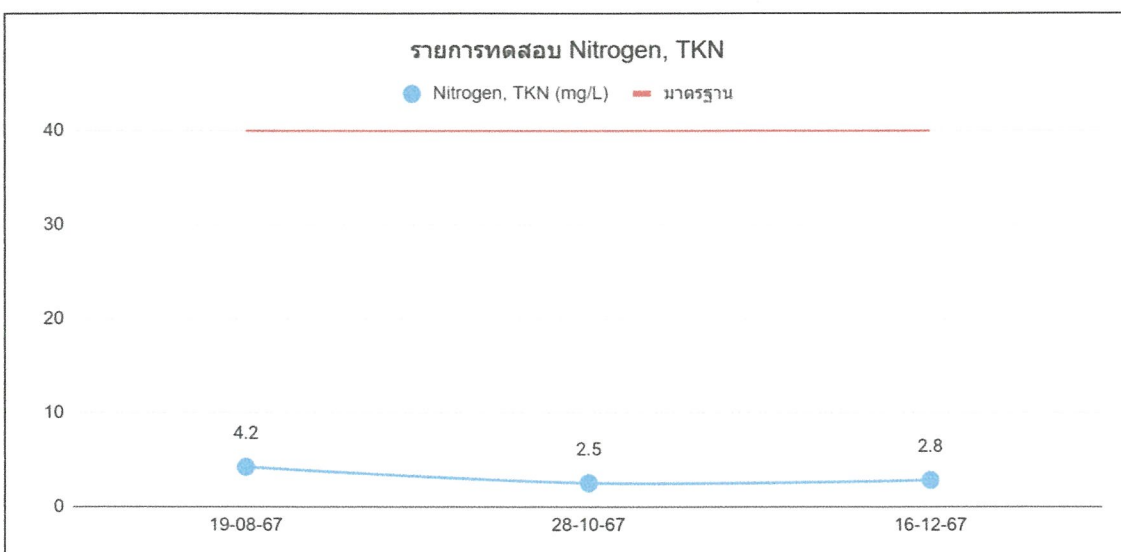
### กราฟแสดงค่าตรวจวิเคราะห์คุณภาพน้ำออกระบบบำบัด

ดัชนีคุณภาพน้ำทิ้ง	หน่วย	ผลการตรวจวัด <sup>(1)</sup>			ค่าสูงสุด/ ค่าต่ำสุด	ค่ามาตรฐาน <sup>(2)</sup>	เกณฑ์กำหนดใน รายงานฯ <sup>(3)</sup>
		19/08/67	28/10/67	16/12/67			
pH	-	6.8	7.1	6.6	7.1/6.6	5.0-9.0	5.0-9.0
BOD	mg/L	12.8	11.5	9.6	12.8/9.6	≤40.0	≤40.0
Settleable Solids	mL/L	<0.10	<0.10	<0.10	<0.10	-	-
Total Suspended Solids	mg/L	10.5	11.0	7.9	11.0/7.9	≤50	≤50
Total Dissolved Solids	mg/L	370	300	302	370/302	≤1,000	≤1,000
Nitrogen, TKN	mg/L	4.2	2.5	2.8	4.2/2.5	≤40	≤40
Sulfide	mg/L	<1.0	0.08	0.03	0.08/<1.0	≤3.0	≤3.0
Fat, Oil & Grease	mg/L	0.67	1.0	0.67	1.0/0.67	≤20	≤20
Total Coliform	MPN/100 mL	300	300	350	350/300	-	-

สรุปผลการตรวจสอบคุณภาพน้ำ ผลการตรวจวิเคราะห์คุณภาพน้ำออกกระบบบำบัด ของ โครงการ โรงแรม ศรีพินา ประจำเดือนกรกฎาคม – ธันวาคม 2567 เมื่อเปรียบเทียบผลการตรวจวัดคุณภาพน้ำกับเกณฑ์มาตรฐาน คุณภาพน้ำออกกระบบบำบัด พบว่า ค่าความเป็นกรด-เบส (pH) ค่าบีโอดี (BOD) ค่าการจมตัวของตะกอน (Settleable Solids) ค่าสารแขวนลอยทั้งหมด (Total Suspended Solids) ค่าปริมาณของของแข็งละลายได้ (Total Dissolved Solids) ค่าไนโตรเจน ทีเคเอ็น (Nitrogen, TKN) ค่าซัลไฟด์ (Sulfide) และมีค่าไขมัน (Fat, Oil & Grease) มีค่าอยู่ในเกณฑ์มาตรฐานที่กำหนด อ้างอิงตามเกณฑ์มาตรฐาน เรื่อง กำหนดมาตรฐานควบคุมการระบายน้ำทั้งจากอาคารบางประเภทและบางขนาด พ.ศ.2567 ประกาศในราชกิจจานุเบกษา เล่มที่ 141 ตอนพิเศษ 233 ง วันที่ 27 สิงหาคม 2567 (อาคารประเภท ค) และ ค่าแบคทีเรียกลุ่มโคลิฟอร์มทั้งหมด (Total Coliform Bacteria) มีค่าอยู่ในเกณฑ์มาตรฐานที่กำหนด ซึ่งกำหนดไว้ไม่เกินกว่า 5,000 เอ็ม พี เอ็น./100 มิลลิลิตร อ้างอิงตามเกณฑ์มาตรฐาน ของพระราชบัญญัติส่งเสริมและรักษาคุณภาพสิ่งแวดล้อมแห่งชาติ พ.ศ. 2535 กฎ ประกาศ และระเบียบที่เกี่ยวข้องด้านการควบคุมมลพิษ เรื่อง กำหนดมาตรฐานคุณภาพน้ำในแหล่งน้ำผิวดิน
