### รายงานผลการปฏิบัติตามมาตรการป้องกันและแก้ไขผลกระทบสิ่งแวดล้อม และมาตรการติดตามตรวจสอบคุณภาพสิ่งแวดล้อม โครงการ โรงแรมอิมเพรส รีสอร์ท (Impress Resort) (ดัดแปลงและเปลี่ยนการใช้อาคาร)

1. ชื่อโครงการ โรงแรม อิมเพรส รีสอร์ท (Impress Resort) (ดัดแปลงและเปลี่ยนการใช้อาคาร)
2. สถานที่ตั้ง เลขที่ 362/39 หมู่ที่ 1 ตำบลเทพกระษัตรีอำเภอถลาง จังหวัดภูเก็ต

รายงานผลการปฏิบัติงานตามมาตรการป้องกันและแก้ไขผลกระทบสิ่งแวดล้อม  
โครงการ โรงแรม อิมเพรส รีสอร์ท (Impress Resort) (ตั้งแต่เปลี่ยนแปลงการใช้อาคาร)  
ระยะดำเนินการ ระหว่างเดือนกรกฎาคม - ธันวาคม 2567

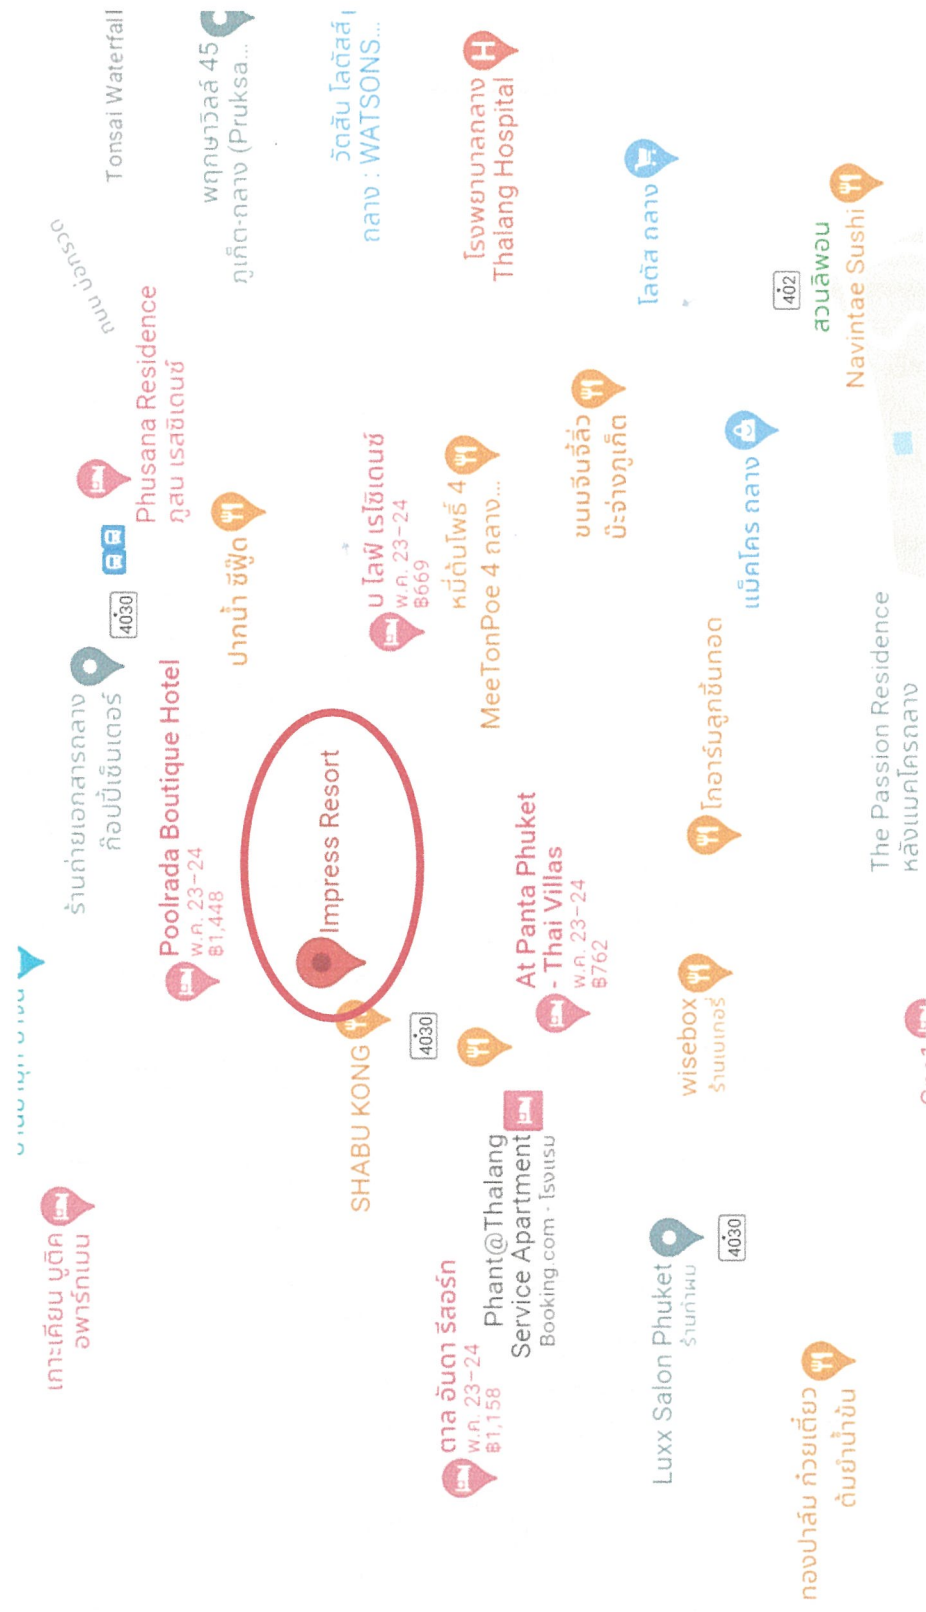
รูปภาพที่ 1.2 แผนผังของโครงการโรงแรมอิมเพรส รีสอร์ท (Impress Resort) (ดัดแปลงและเบดิงการใช้อาคาร)

8. รายละเอียดโครงการ
  - เป็นโครงการประเภทโรงแรมประกอบด้วย อาคาร ค.ส.ล. 2 ชั้น จำนวน 5 คูหา 1 อาคาร มีห้องพักจำนวน 20 ห้อง อาคาร ค.ส.ล. 2 ชั้น จำนวน 1 คูหา 1 อาคาร มีห้องพักจำนวน 4 ห้อง อาคาร ค.ส.ล. 2 ชั้น จำนวน 4 คูหา 1 อาคาร มีห้องพักจำนวน 16 ห้อง อาคาร ค.ส.ล. 1 ชั้น จำนวน 1 อาคาร เป็นอาคารต้อนรับ และอาคาร ค.ส.ล. 1 ชั้น จำนวน 1 อาคาร เป็นอาคารห้องเก็บของ มีจำนวนห้องพักทั้งสิ้น 40 ห้องพัก

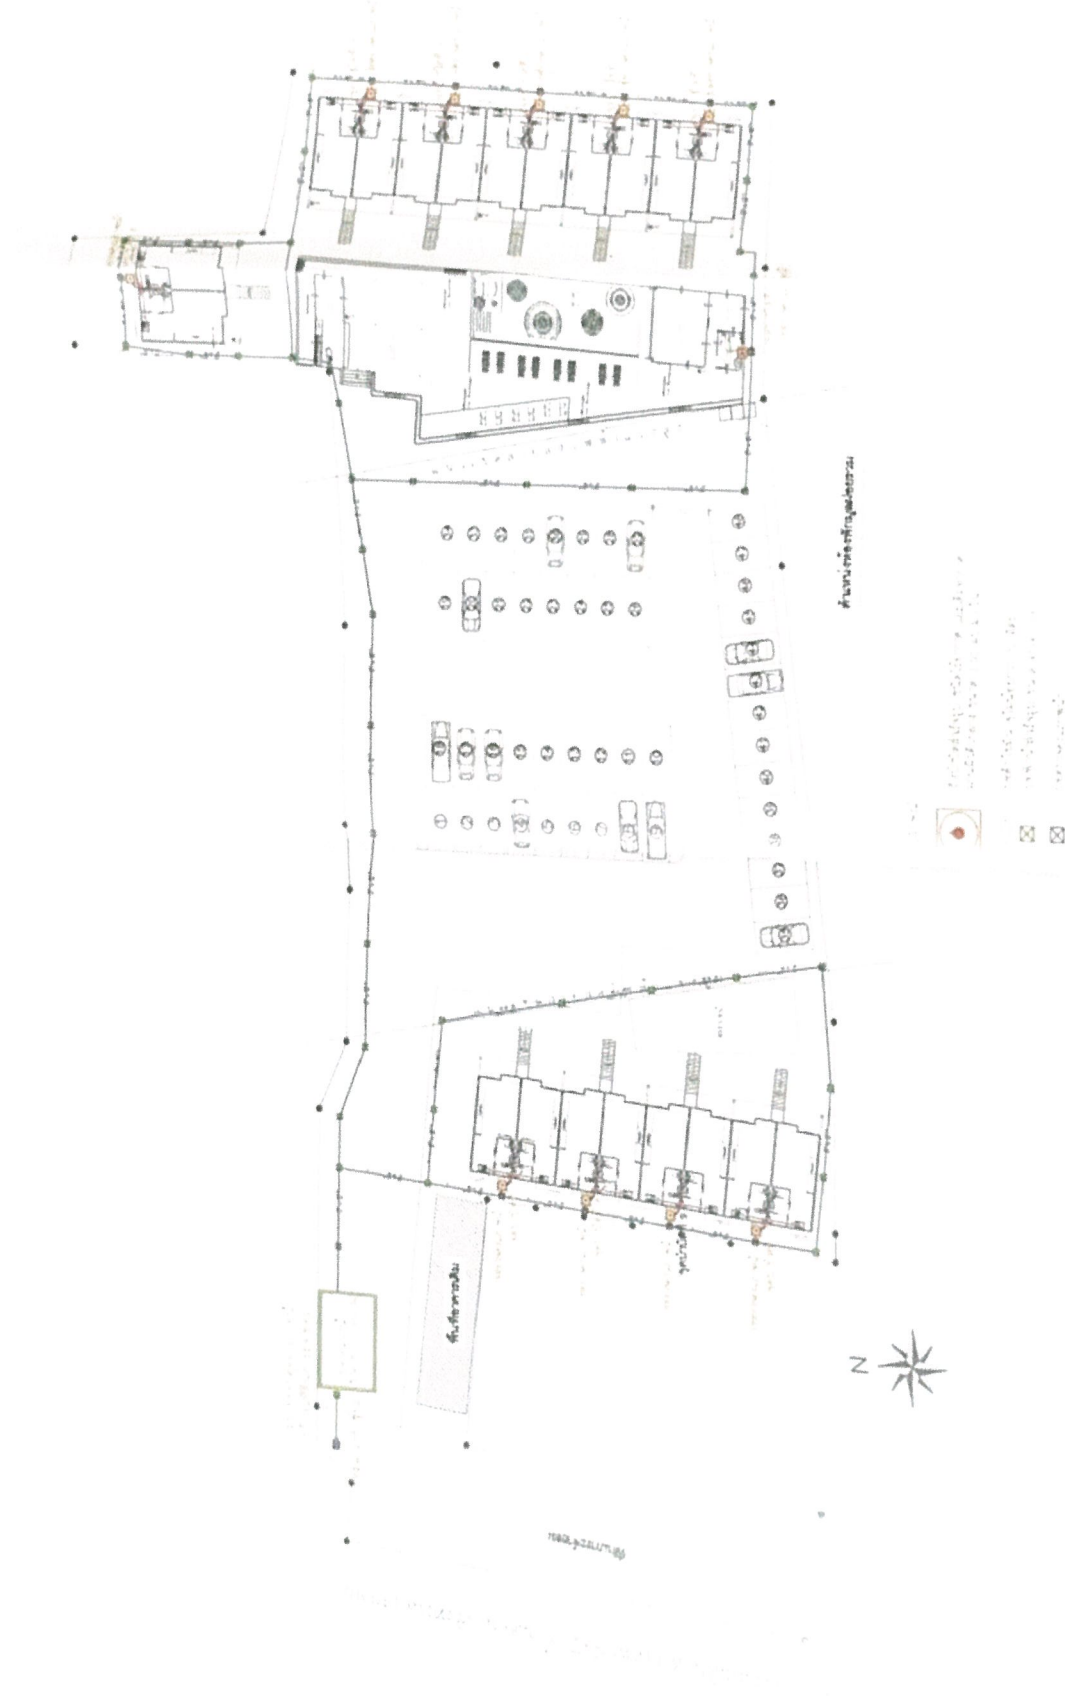
### รูปภาพที่ 1.3 แบบแปลนระบบสุขภาพภิบาลของโครงการ

โครงการติดตั้งถังบำบัดน้ำเสียจำนวน 11 ชุด ดังนี้

สำหรับการการกำจัดกากตะกอน โครงการจะประสานงานให้เทศบาลตำบลเทพกระษัตรีมาสูบตะกอนไปกำจัดทุก 2 ปี (ผังระบบบำบัดน้ำเสียภายในโครงการ แสดงดังรูปที่ 1.3)

น้ำเสียทุกชนิดที่ระบายออกจากเครื่องสุขภัณฑ์ ห้องน้ำ ห้องส้วม และจากส่วนอื่นๆ ที่ใช้น้ำทั้งหมดภายในโครงการ จะระบายออกจากแหล่งกำเนิดน้ำเสีย และถูกรวบรวมไปยังระบบบำบัดน้ำเสียของอาคาร จำนวน 11 จุด จากนั้นน้ำทิ้งที่ผ่านการบำบัดแล้วจะผ่านบ่อตรวจคุณภาพน้ำและบ่อตะแกรงดักมูลฝอยภายในโครงการ จากนั้นปล่อยออกสู่รางระบายน้ำบริเวณที่ดินภาระจ่ายยอมต่อไป โดยมีรายละเอียดระบบท่อรวบรวมน้ำเสียของโครงการ ดังนี้

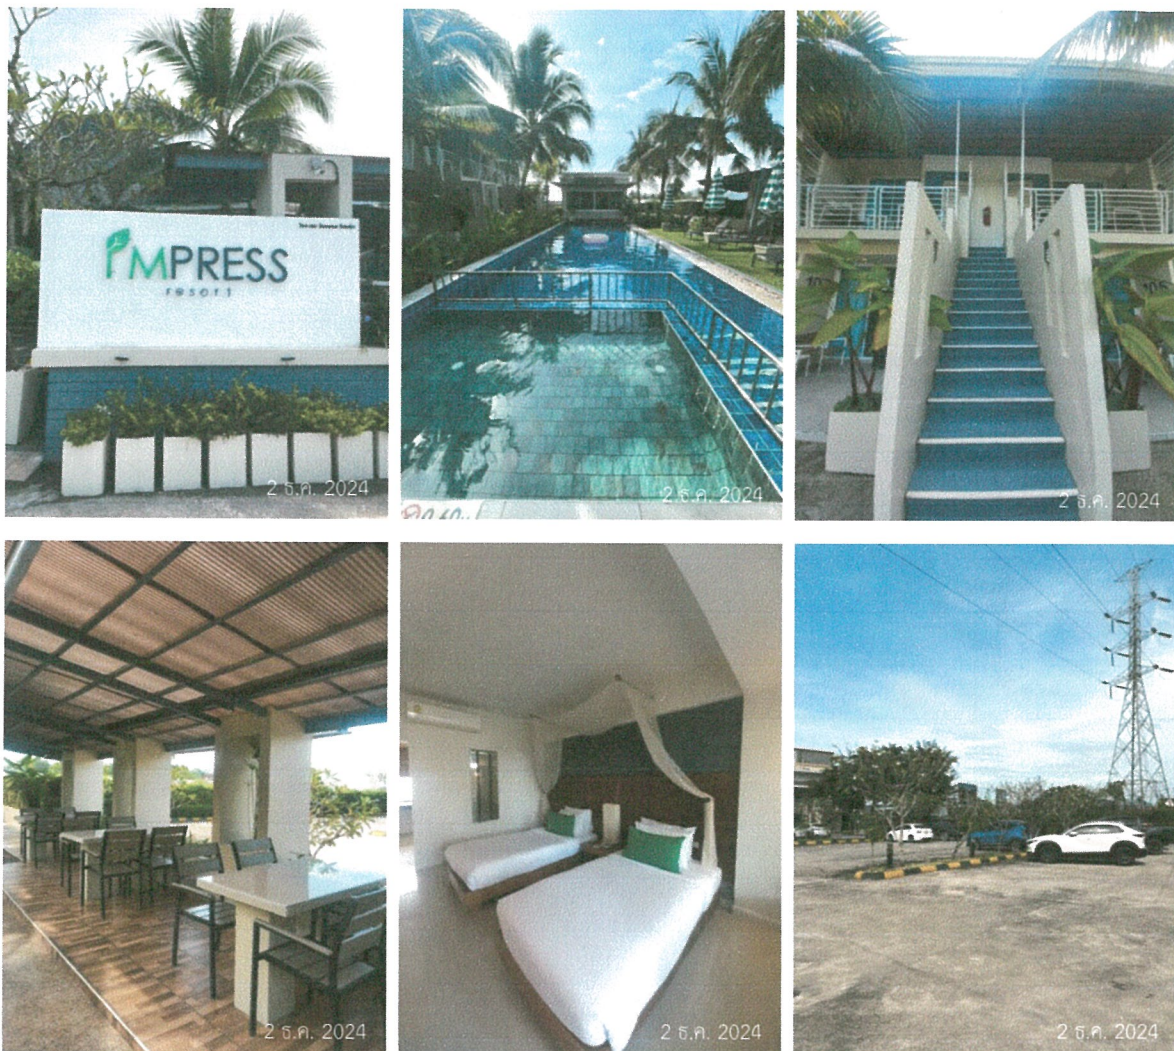
รูปภาพที่ 1.4 การใช้พื้นที่ของโครงการ

โครงการจัดให้มีพื้นที่สีเขียวขนาด 0-0-86.74 ไร่ หรือคิดเป็น 346.96 ตารางเมตร (พื้นที่สีเขียวปกคลุมดินทั้งหมด) คิดสัดส่วนพื้นที่สีเขียวต่อผู้พักอาศัยในโครงการ 3.69 ตารางเมตร/คน โดยจะมีการจัดพื้นที่สีเขียวบริเวณชั้นล่างของโครงการทั้งหมด ซึ่งมากกว่าที่กำหนดไว้ตามเกณฑ์ของสำนักงานนโยบายและแผนทรัพยากรธรรมชาติและสิ่งแวดล้อม กำหนดให้โรงแรม ต้องจัดให้มีสัดส่วนพื้นที่สีเขียวต่อผู้พักอาศัยไม่น้อยกว่า 1 ตารางเมตรต่อผู้พักอาศัย 1 คน โดยองค์ประกอบของพื้นที่ไม้ที่เป็นทั้งไม้ยืนต้น ไม้ดอก ไม้ประดับ ไม้พุ่ม และไม้คลุมดิน ซึ่งใช้ประโยชน์ทั้งในด้านเชิงนิเวศน์ และนันทนาการ ทั้งแก่สิ่งแวดล้อมและผู้พักอาศัย เนื่องจากพื้นที่นำมาปลูกมีความหลากหลาย ผู้พักอาศัยจะสามารถเข้าไปใช้ประโยชน์ได้อย่างเต็มที่ ซึ่งจะเป็นสถานที่สำหรับการพักผ่อนหย่อนใจ สร้างนันทนาการได้อย่างมีประสิทธิภาพ
