ชื่อโครงการ : รายงานการปฏิบัติตามมาตรการป้องกันและแก้ไขผลกระทบสิ่งแวดล้อม
และมาตรการติดตามตรวจสอบผลกระทบสิ่งแวดล้อม ระยะดำเนินการ
โครงการบ้านเอื้ออาทร จังหวัดนครราชสีมา (ห้วยทะเล 1)

ที่ตั้งโครงการ : ถนนนครราชสีมา-โชคชัย ตำบลหนองบัวศาลา อำเภอเมือง
จังหวัดนครราชสีมา

การนำเสนอรายงาน : ระหว่างเดือนกรกฎาคม-ธันวาคม พ.ศ. 2567

รายงาน
ผลการปฏิบัติตามมาตรการป้องกันและแก้ไขผลกระทบสิ่งแวดล้อม
และมาตรการติดตามตรวจสอบผลกระทบสิ่งแวดล้อม ระยะดำเนินการ
โครงการบ้านเอื้ออาทร จังหวัดนครราชสีมา (หัวทะเล 1)
ระหว่างเดือนกรกฎาคม-ธันวาคม พ.ศ. 2567

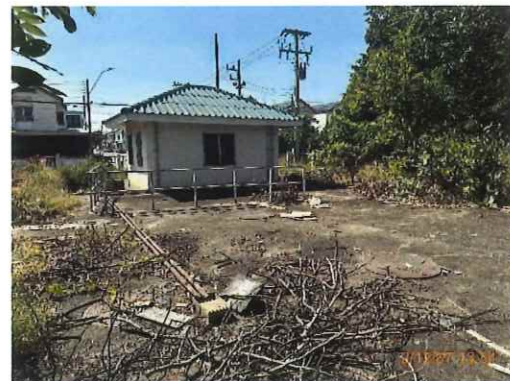
ระบบบำบัดน้ำเสียส่วนกลาง

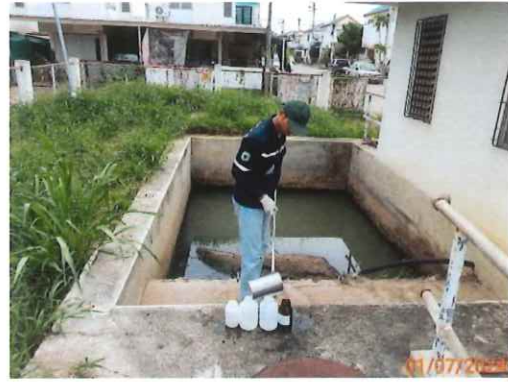
บ่อพักก่อนเข้าระบบบำบัดน้ำเสียส่วนกลาง

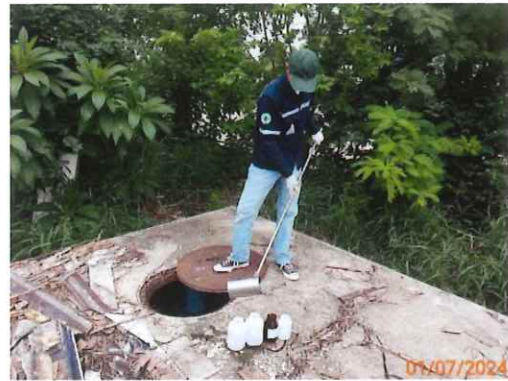
บ่อพักหลังผ่านระบบบำบัดน้ำเสียส่วนกลาง

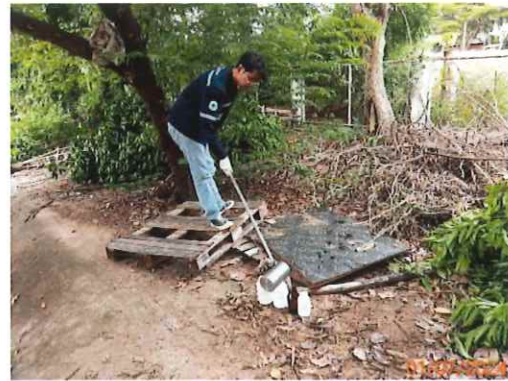
บ่อพักน้ำทิ้งก่อนระบายออกจากพื้นที่โครงการ
