บทที่ 3

ผลการปฏิบัติตามมาตรการ
ติดตามตรวจสอบผลกระทบ
สิ่งแวดล้อม

ตารางที่ 3 แบบรายงานผลการปฏิบัติตามมาตรการติดตามตรวจสอบผลกระทบสิ่งแวดล้อมของโครงการอาคารชุดบ้านร่วมทางฝัน 4

โครงการ บ้านร่วมทางฝัน4 ของ นิติบุคคลอาคารชุดบ้านร่วมทางฝัน4 จำกัด
จัดทำรายงานโดย บริษัท เซ็น เอกซ์ พร็อพเพอร์ตี้ แมเนจเม้นท์ จำกัด
ระหว่างเดือน กรกฎาคม - ธันวาคม พ.ศ. 2567
ตำแหน่งที่ตรวจวัด บริเวณน้ำทิ้งออกจากระบบบำบัด(บ่อพักน้ำใส)
ตำแหน่งพิกัด UTM ของสถานี E653795 N 1515476.15 Z 47P

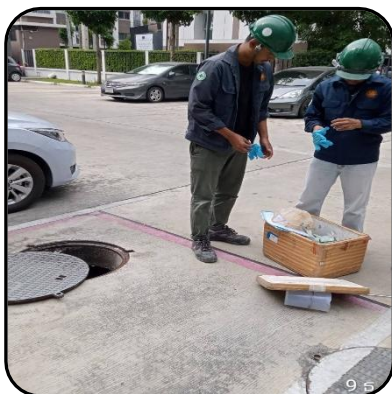
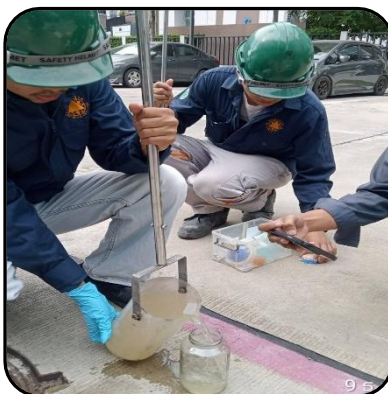
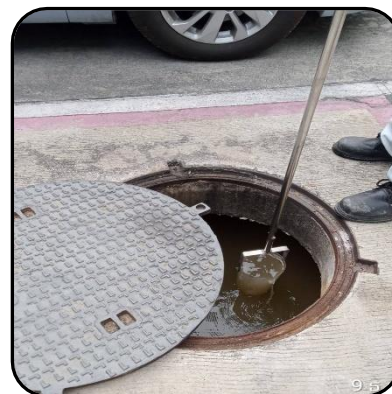
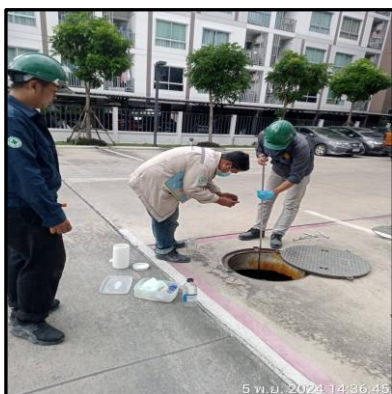
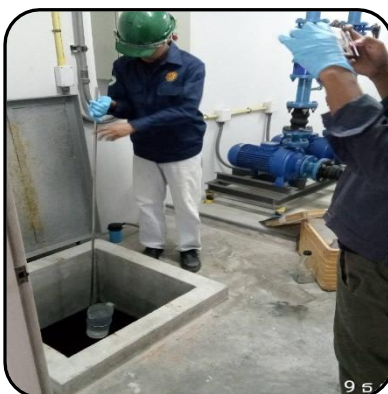
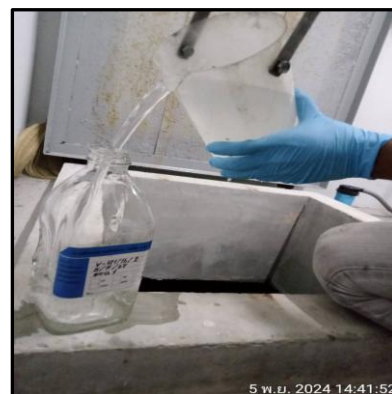
การตรวจวัดคุณภาพน้ำทิ้ง ทำการเก็บตัวอย่างคุณภาพน้ำ 1 จุด ได้แก่ บ่อพักน้ำสุดท้ายของระบบก่อนระบายลงสู่ระบบระบายน้ำบนถนนสาธารณะจำนวน 1 จุด เดือนละ 1 ครั้ง

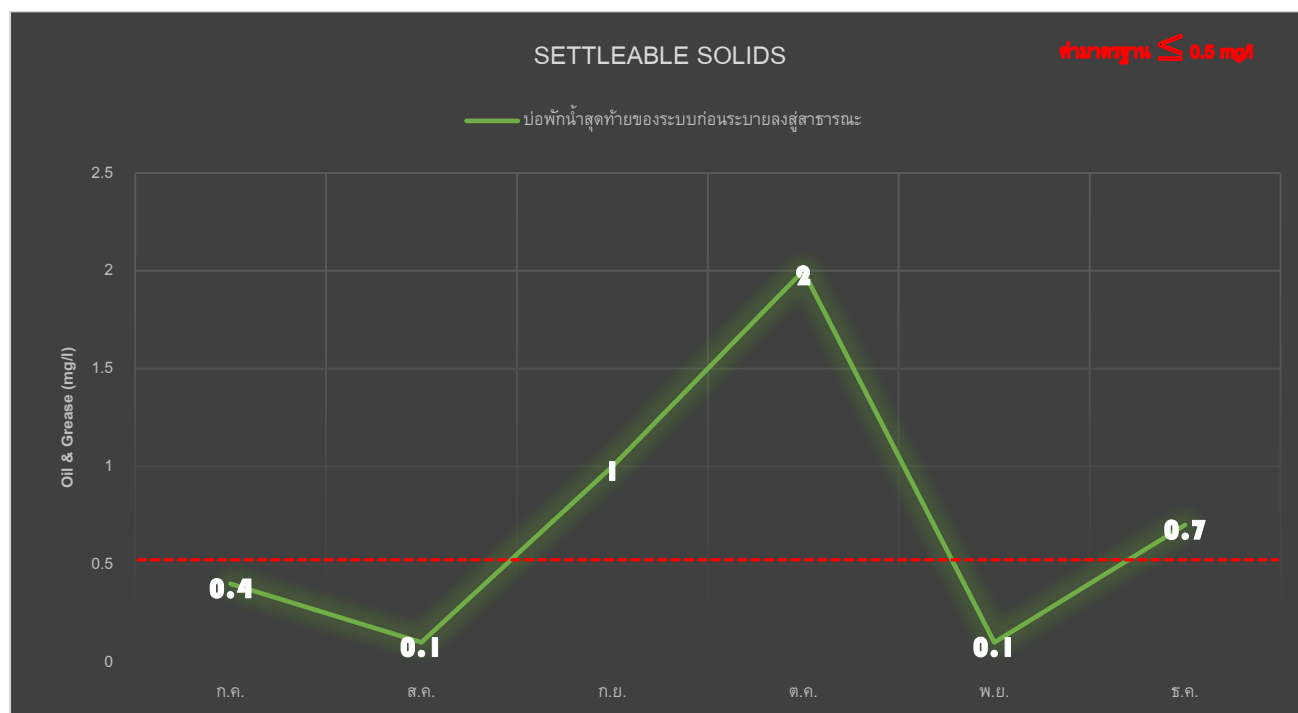
การตรวจวัดคุณภาพน้ำทิ้ง

โครงการได้ดำเนินการตรวจวัดคุณภาพน้ำ และทำการเก็บตัวอย่างน้ำตามที่มาตรการกำหนด ส่งตรวจวิเคราะห์ทางห้องปฏิบัติการ เทียบกับมาตรฐานควบคุมการระบายน้ำทิ้งจากอาคารบางประเภทและบางขนาด ได้ผลวิเคราะห์ทางห้องปฏิบัติการ ดังนี้

ดัชนีคุณภาพน้ำทิ้ง	หน่วย	ผลการตรวจวัด ^(๑)						ค่ามาตรฐาน ^(๒)	เกณฑ์กำหนดใน รายงานฯ ^(๓)
		5 ก.ค.	14 ส.ค.	9 ก.ย.	7 ต.ค.	5 พ.ย.	9 ธ.ค.		
pH	-	7.4	7.6	7.3	7.4	7.5	7.6	5-9	
BOD	mg/l	18	18	16	15	17	17	≤ 30	
SS	mg/l	81	40	132	41	27	38	≤ 40	
TDS	mg/l	453	602	712	487	626	588	≤ 500	
Sulfide	mg/l	ND ³	ND ³	ND ³	ND ³	ND ³	ND	≤ 1.0	
TKN	mg/l	29	27	32	9	12	16	≤ 35	
Oil & Grease	ml/l/hr	ND ³	ND ³	ND ³	ND ³	< 3.0	< 3.0	≤ 20	
Settleable Solids	ml/l/hr	0.4	0.1	1.0	2.0	0.1	0.7	≤ 0.5
