## ผลการปฏิบัติตามมาตรการติดตามตรวจสอบผลกระทบสิ่งแวดล้อม

ตารางที่ 2-2 สรุปการติดตามตรวจสอบคุณภาพสิ่งแวดล้อมของโครงการเดอะคิท์ พลัส พหลโยธิน – คูคต เฟส 2

## การตรวจวัดคุณภาพน้ำทิ้ง

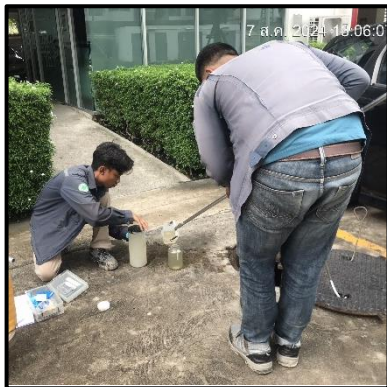
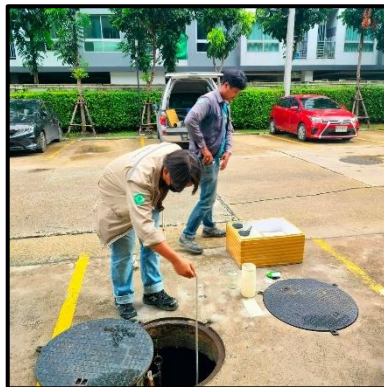
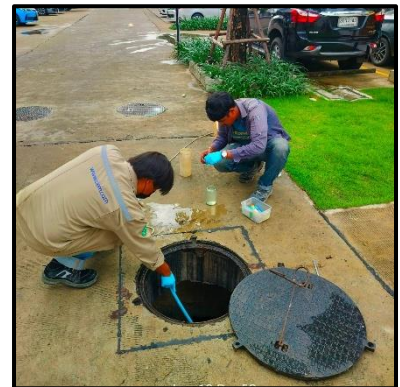
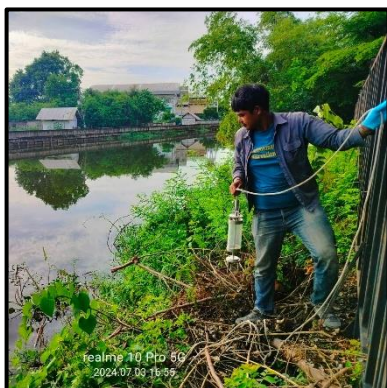
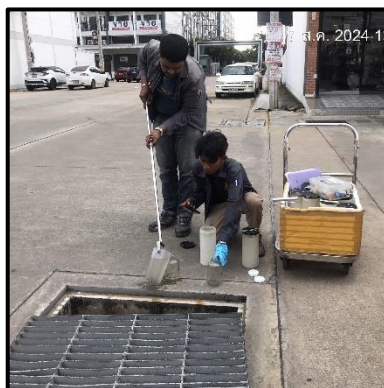
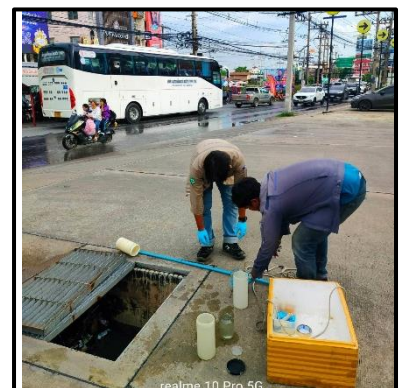
การตรวจวัดคุณภาพน้ำทั้ง ทำการเก็บตัวอย่างคุณภาพน้ำ 4 จุด ได้แก่ จุดรวบรวมน้ำเสียเข้าระบบบำบัดน้ำเสียจำนวน 1 จุด จุดระบายน้ำออกจากระบบบำบัดน้ำเสียจำนวน 1 จุด และบ่อกักน้ำสุดท้ายของระบบก่อนระบายลงสู่ท่อระบายน้ำบนถนนการะจำยอมจำนวน 1 จุด บริเวณบ่อดักขยะก่อนระบายออกท่อระบายน้ำถนนลำลูกกา 11 จำนวน 1 จุด เดือนละ 1 ครั้ง
