บทที่ 3

ผลการปฏิบัติตามมาตรการ
ติดตามตรวจสอบผลกระทบ
สิ่งแวดล้อม

โครงการ โครงการ เสนา คิทท์ เวสต์เกต-บางบัวทอง 2 ของบริษัท บริษัท เสนา เอชเอชพี 16 จำกัด
จัดทำรายงานโดย บริษัท เซ็น เอกซ์ พร็อพเพอร์ตี้ แมเนจเม้นท์ จำกัด
ระหว่างเดือน กรกฎาคม - ธันวาคม พ.ศ. 2567
ตำแหน่งที่ตรวจวัด จุดรวบรวมน้ำเสียก่อนเข้าระบบบำบัดน้ำเสีย 1
ตำแหน่งพิกัด UTM ของสถานี $x = 649844.14$ $y = 1541074.07$ 47P

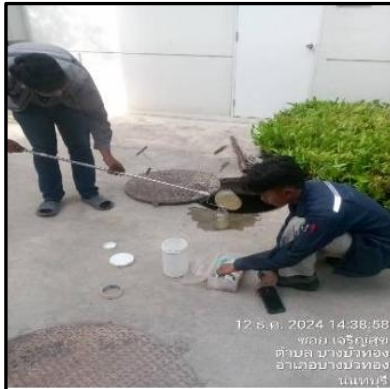
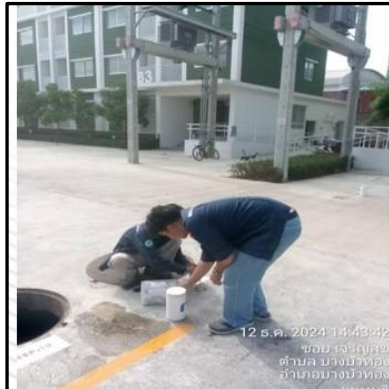
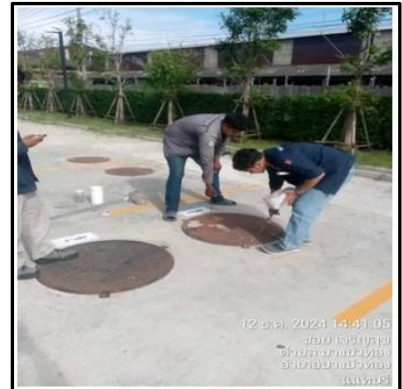
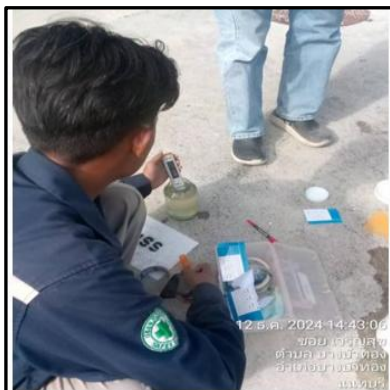
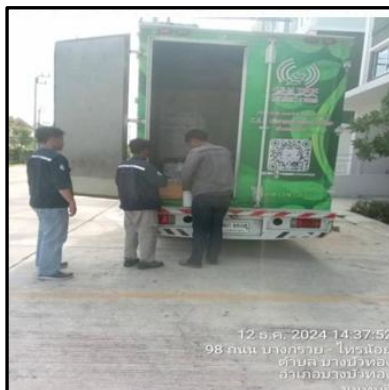
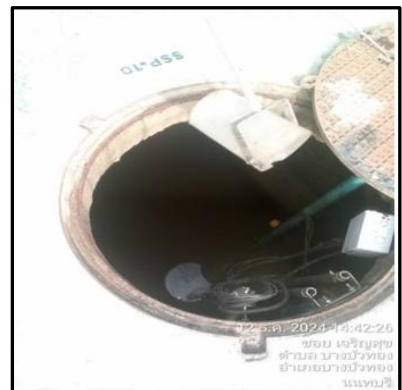
การตรวจวัดคุณภาพน้ำที่ ทำการเก็บตัวอย่างคุณภาพน้ำ 4 จุด ได้แก่ 1. จุดรวบรวมน้ำเสียเข้าระบบบำบัดน้ำเสียจำนวน 3 จุด 2. บ่อกักน้ำสุดท้ายของระบบระบายน้ำก่อนระบายสู่ระบบสาธารณะจำนวน 1 จุด ความถี่ในการตรวจวิเคราะห์ เดือนละ 1 ครั้ง
