บทที่ 3

ผลการติดตามตรวจสอบคุณภาพสิ่งแวดล้อม

การติดตามตรวจสอบคุณภาพสิ่งแวดล้อมของ โครงการ ศุภาลย์ ลอฟท์ สถานีตลาดพลู บริษัท ศุภาลย์ จำกัด (มหาชน) ดำเนินการจัดจ้าง บริษัท เอส.พี.เจ.โซลูชันส์ จำกัด ระหว่างเดือนกรกฎาคม - ธันวาคม พ.ศ.2567

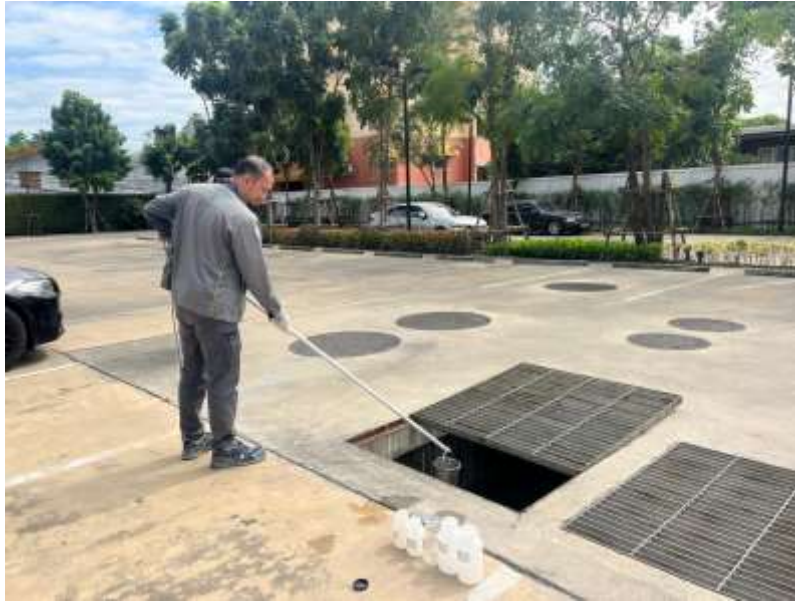
รูปที่ 3-1 จุดตรวจวัดคุณภาพน้ำทิ้งโครงการ ศุภาลย์ ลอฟท์ สถานีตลาดพลู
ระหว่างเดือนกรกฎาคม - ธันวาคม พ.ศ.2567

บ่อพักน้ำทิ้ง ก่อนระบายสู่ท่อระบายน้ำสาธารณะ จุดที่ 1
