บทที่ 3

ผลการติดตามตรวจสอบคุณภาพสิ่งแวดล้อม

การติดตามตรวจสอบคุณภาพสิ่งแวดล้อม ของโครงการ CCP TOWER เฟส 2 (ระยะดำเนินการ) บริษัท ช. ชัชพงษ์ จำกัด ดำเนินการจัดจ้าง บริษัท เอส.พี.เจ.โซแอนติฟิค จำกัด โดยทำการตรวจวัดคุณภาพน้ำทิ้ง บริเวณพื้นที่โครงการ ระหว่างเดือนกรกฎาคม - ธันวาคม พ.ศ.2567

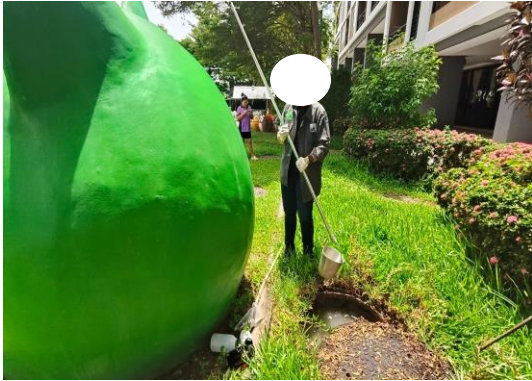
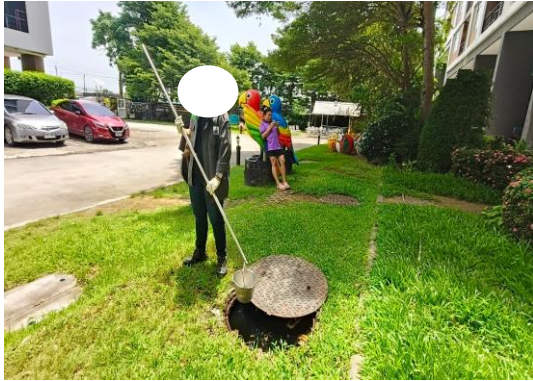
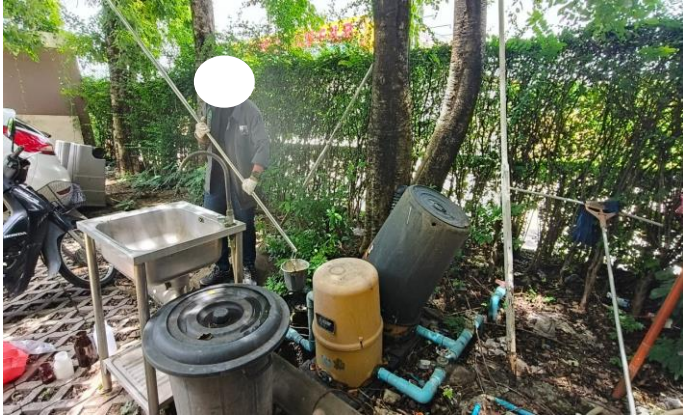
<p>น้ำทิ้งก่อนเข้าถึงบำบัดน้ำเสีย</p>	<p>น้ำทิ้งที่ผ่านการบำบัดของถึงบำบัดน้ำเสีย</p>

<p>น้ำทิ้งที่ปล่อยออกบริเวณด้านหน้าโครงการ</p>	
<p>รูปที่ 3-1 จุดตรวจวัดคุณภาพน้ำทิ้ง (Wastewater Quality) ของโครงการ CCP TOWER เฟส 2 บริษัท ช.ชัยพงษ์ จำกัด ระหว่างเดือนกรกฎาคม - ธันวาคม พ.ศ.2567</p>
