บทที่ 3

ผลการติดตามตรวจสอบคุณภาพสิ่งแวดล้อม

รายงานการปฏิบัติตามมาตรการป้องกันและแก้ไข
ผลกระทบสิ่งแวดล้อมและมาตรการติดตามตรวจสอบคุณภาพสิ่งแวดล้อม
ระหว่างเดือนกรกฎาคม - ธันวาคม พ.ศ.2567

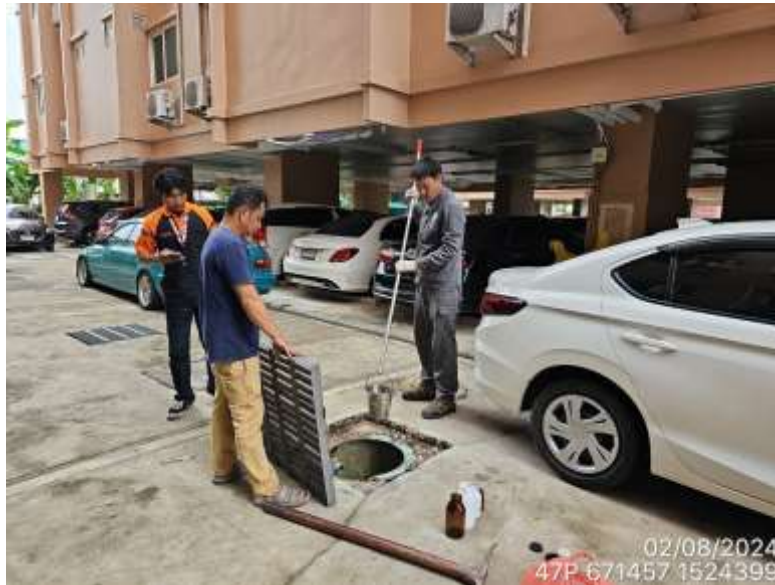
รูปที่ 3-1 จุดตรวจวัดคุณภาพน้ำ (water Quality)
ของโครงการ แสปี้ คอนโดแอนด์สปอร์ตคลับ รัชดา 18 อาคาร ซี
(HAPPY HOME อาคาร C)
ระหว่างเดือนกรกฎาคม - ธันวาคม พ.ศ.2567

น้ำเสียรวมก่อนเข้าระบบ

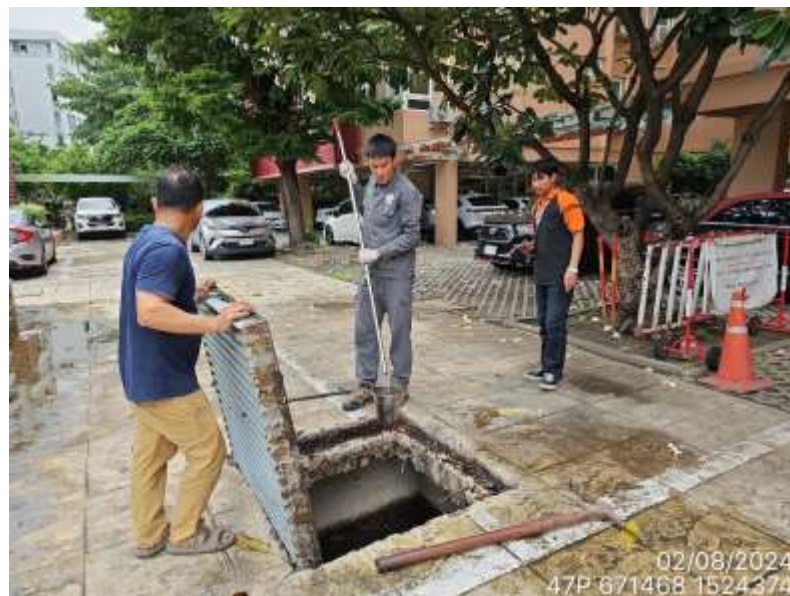
น้ำเสียรวมหลังเข้าระบบ
