### บทที่ 3

#### ผลการติดตามตรวจสอบคุณภาพสิ่งแวดล้อม

การติดตามตรวจสอบคุณภาพสิ่งแวดล้อมของ โครงการ WALTON SUITES SUKHUMVIT (ชื่อเดิม WALTON 39) (ระยะดำเนินการ) ของบริษัท วอลตัน แอสเสท จำกัด ดำเนินการจัดจ้าง บริษัท เอส.พี.เจ.ไซแอนติฟิก จำกัด ระหว่างเดือน กรกฎาคม - ธันวาคม พ.ศ.2567

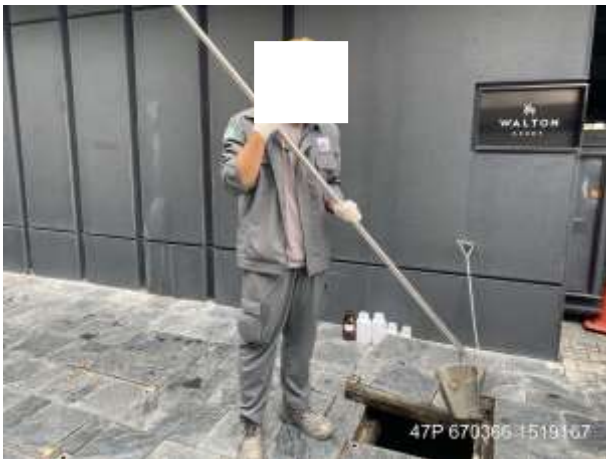
บ่อพักน้ำทิ้ง

รูปภาพที่ 3-1 จุดเก็บตัวอย่างน้ำของ โครงการ WALTON SUITES SUKHUMVIT (ชื่อเดิม WALTON 39)  
เก็บตัวอย่างระหว่างเดือนกรกฎาคม - ธันวาคม พ.ศ.2567
